VD Letovice – studie návrhu opatření k bezpečnému převedení KPV₁₀₀₀₀

E.3 Inženýrskogeologický průzkum

Objednatel: Povodí Moravy, státní podnik

Středisko Průzkum Pöry Environment a.s. provedlo předběžný inženýrskogeologický průzkum na hrázi VD Letovice pro ověření povrchu těsnícího jádra hráze. Zakázka je vedena pod číslem 3A12257.31116. Objednatel prací je Povodí Moravy s.p.

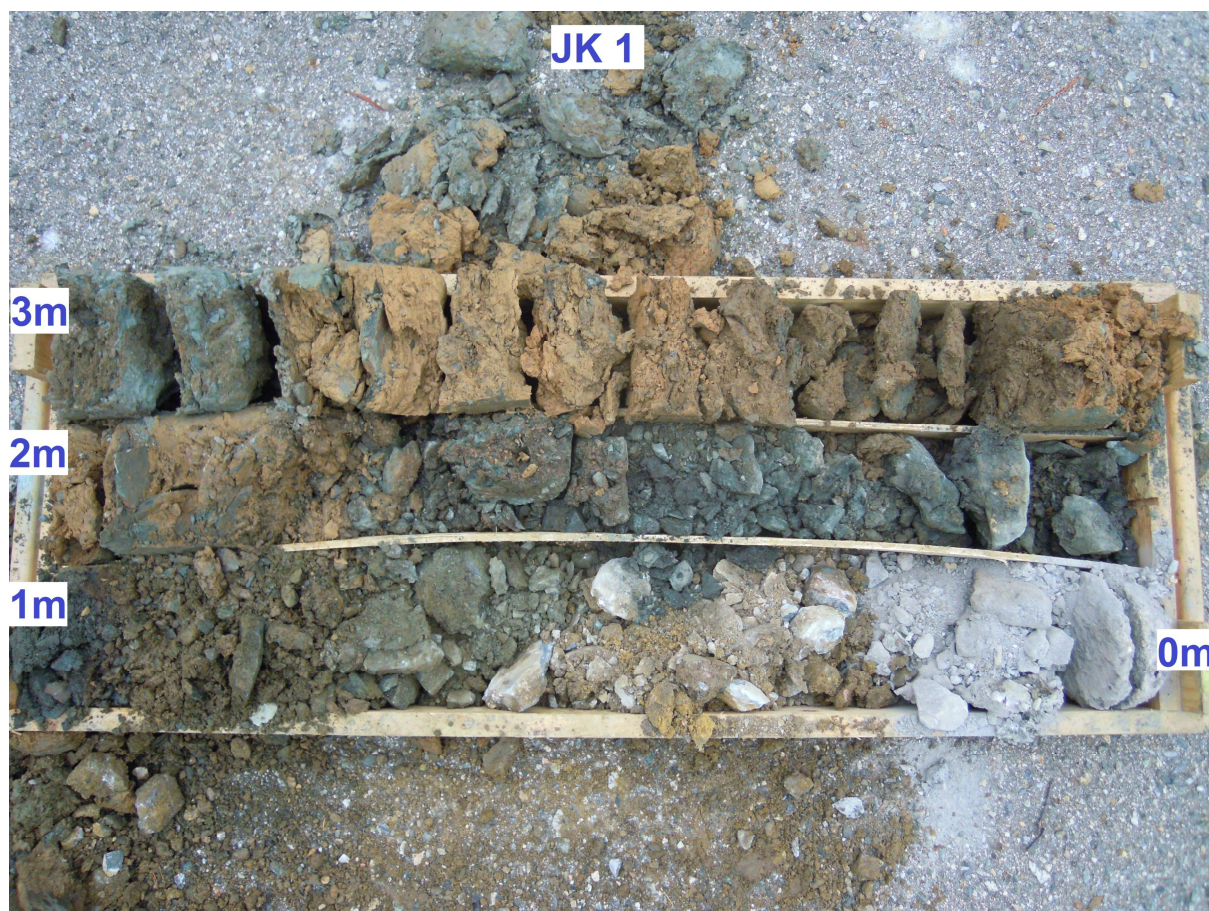
<u>JK1</u>	y = 597 524,34	x = 1 120 601,71	z = 362,12 m n.m.		
metráž	popis	třída		těžitelnost	
		ČSN 73 6133	ČSN 73 3050	ČSN 73 6133	
0,00 – 0,07	asfalt				
0,07 – 0,30	kamenivo – konstrukce vozovky	(G3)	3	I	
0,30 – 0,50	úlomky amfibolitu do průměru 8 cm s hlinitou výplní mezer	(G3)	3-4	I	
0,50 – 1,80	úlomky amfibolitu s výplní mezer hlinitým pískem – charakteru suti	G3-G-F	3-4	I	
1,80 – 3,00	hnědý jíl tuhý s úlomky amfibolitu. Příměs úlomků je proměnlivá (10 – 40 %) – těsnící jádro	F2-CG	3	I	
	Bez vody

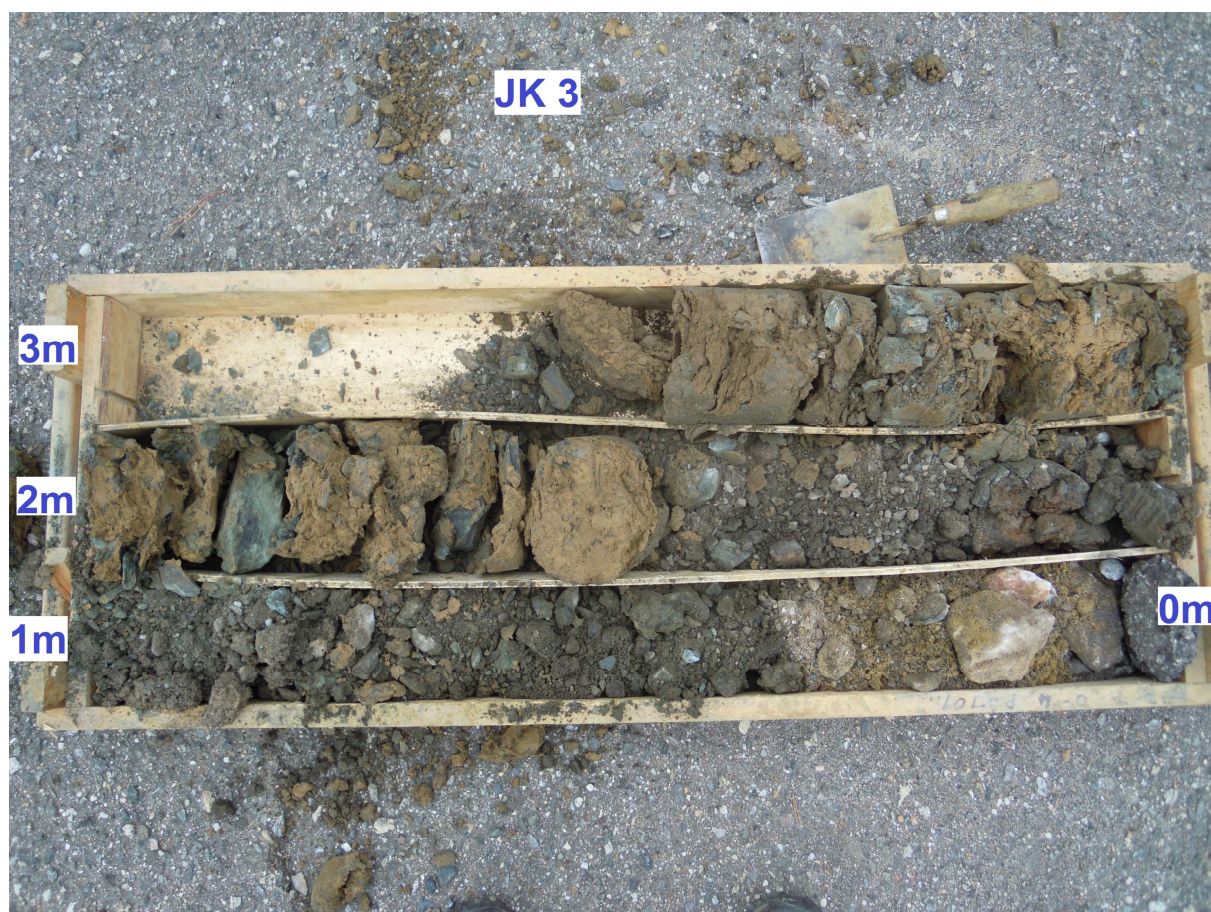
JK3	y = 597 547,99	x = 1 120 646,97	z = 362,06 m n.m.		
metráž	popis	třída		těžitelnost	
		ČSN 73 6133	ČSN 73 3050	ČSN 73 6133	
0,00 – 0,12	asfalt				
0,12 – 0,30	žlutohnědý písek s úlomky kamene – konstrukce vozovky	(S3)	2-3	I	
0,30 – 1,50	tmavě hnědé úlomky amfibolitu průměru 1 – 6 cm s výplní mezer jílem – suťová zemina	G3-G-F	3	I	
1,50 – 2,50	světle hnědá hlína prachovitá, s úlomky amfibolitu (10 – 30 %), tuhá – těsnící jádro	F4-CS	3	I	
	Bez vody

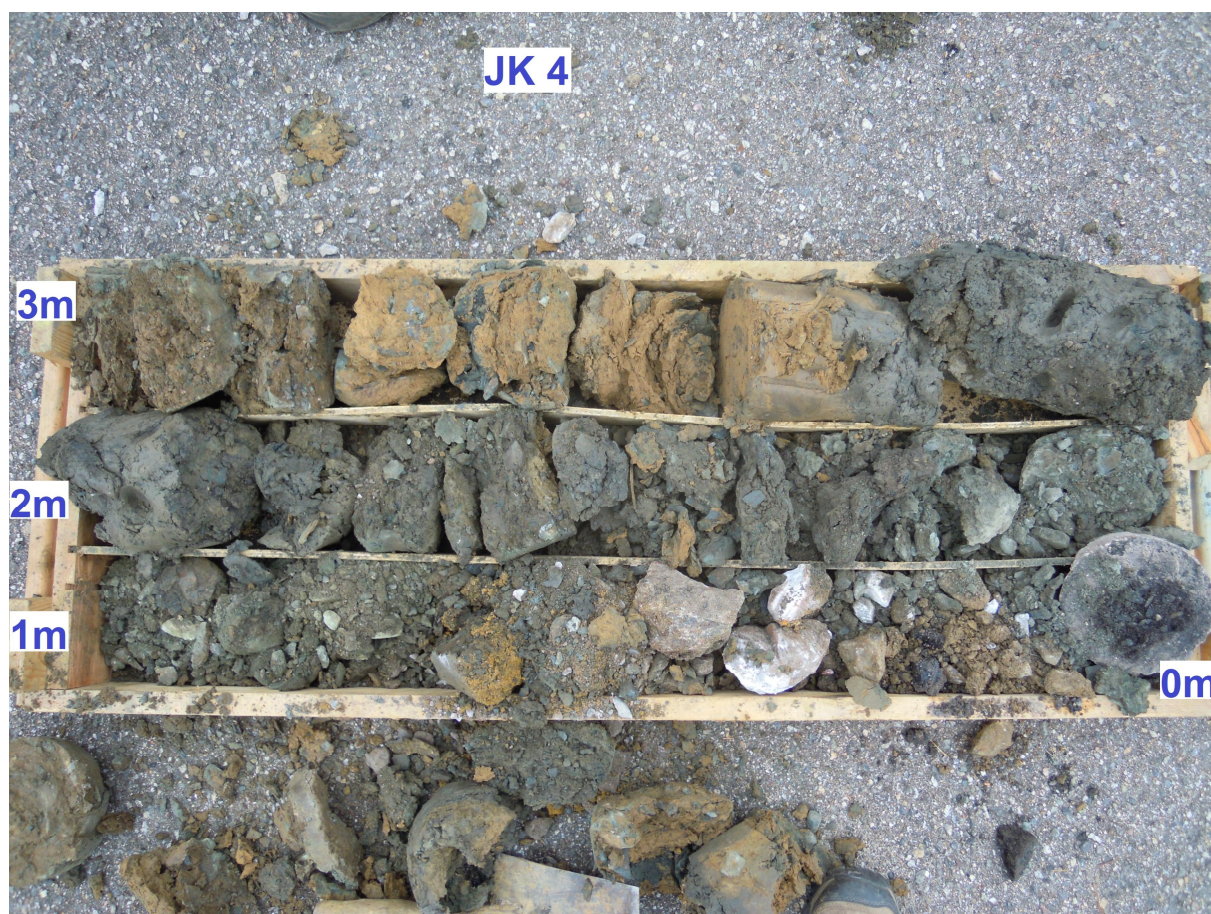
JK4	y = 597 558,89	x = 1 120 669,35	z = 362,11 m n.m.		
metráž	popis	třída		těžitelnost	
		ČSN 73 6133	ČSN 73 3050	ČSN 73 6133	
0,00 – 0,11	asfalt				
0,11 – 0,50	kamenivo, písek – konstrukce vozovky	(G3)	3	I	
0,50 – 1,30	zelenošedé úlomky amfibolitu s písčitou a hlinitou výplní – suťová zemina	G3-G-F	3	I	
1,30 – 1,90	tmavě šedý jíł s hojnými plochými úlomky amfibolitu (20 – 40 %) – těsnící jádro?	(F2-CG)	3	I	
1,90 – 2,30	tmavě šedý jíł silně nasycený vodou, měkce tuhý, s úlomky amfibolitu	F2-CG	3	I	
2,30 – 3,00	světle hnědý jíł prachovitý, s příměsí plochých úlomků amfibolitu, tuhý – těsnící jádro	F2-CG	3	I	
	Bez vody

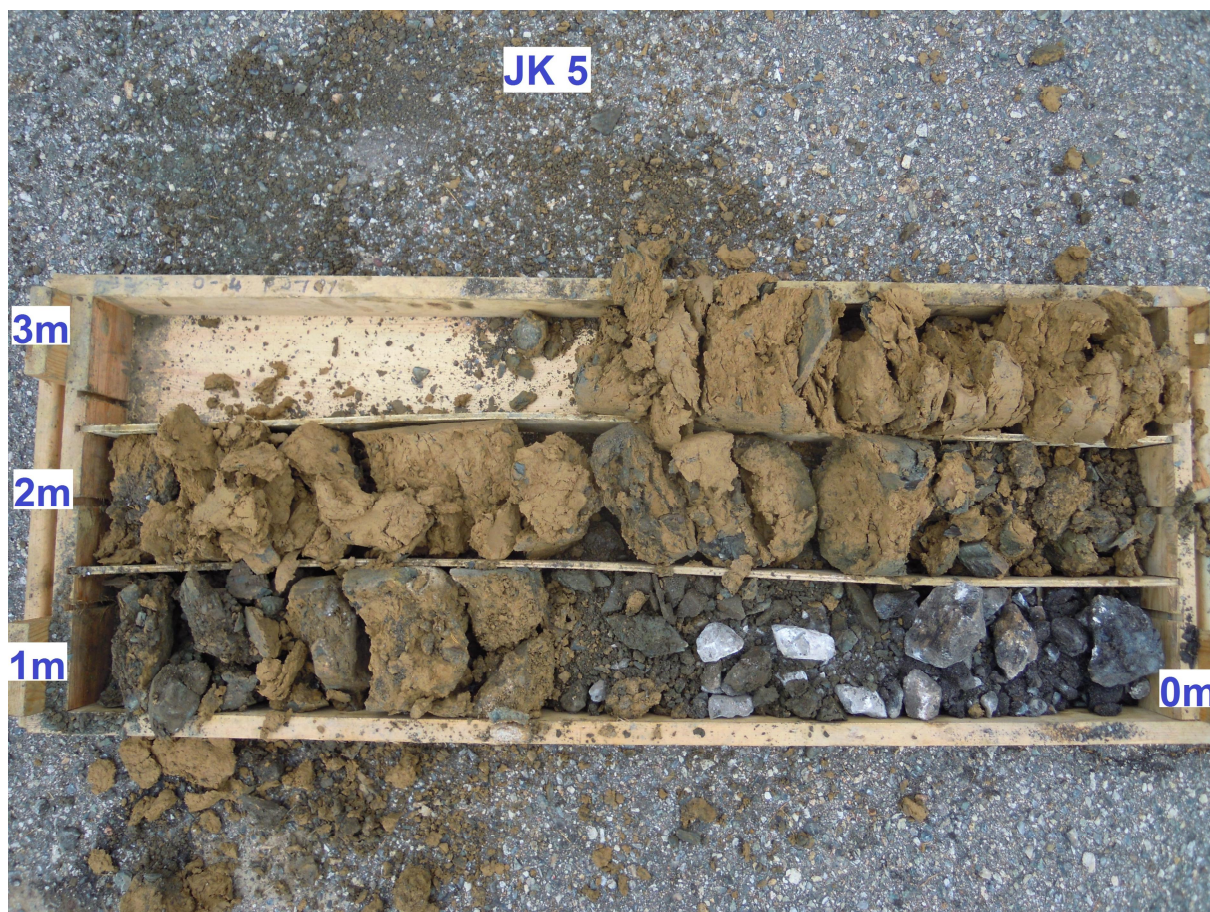
<u>JK5</u>	y = 597 569,76	x = 1 120 690,09	z = 362,14 m n.m.		
metráž	popis	třída		těžitelnost	
		ČSN 73 6133	ČSN 73 3050	ČSN 73 6133	
0,00 – 0,09	asfalt				
0,09 – 0,60	kamenivo – konstrukce vozovky	(G3)	3	I	
0,60 – 1,20	svěs světle hnědé hlíny prachovité se suťovou zeminou – úlomky amfibolitu	F2-CG	3	I	
1,20 – 2,50	světle hnědá hlína prachovitá, tuhá. V hloubce 1,90 m mírně zvýšená vlhkost – těsnící jádro	(F6)	3	I	
	Bez vody

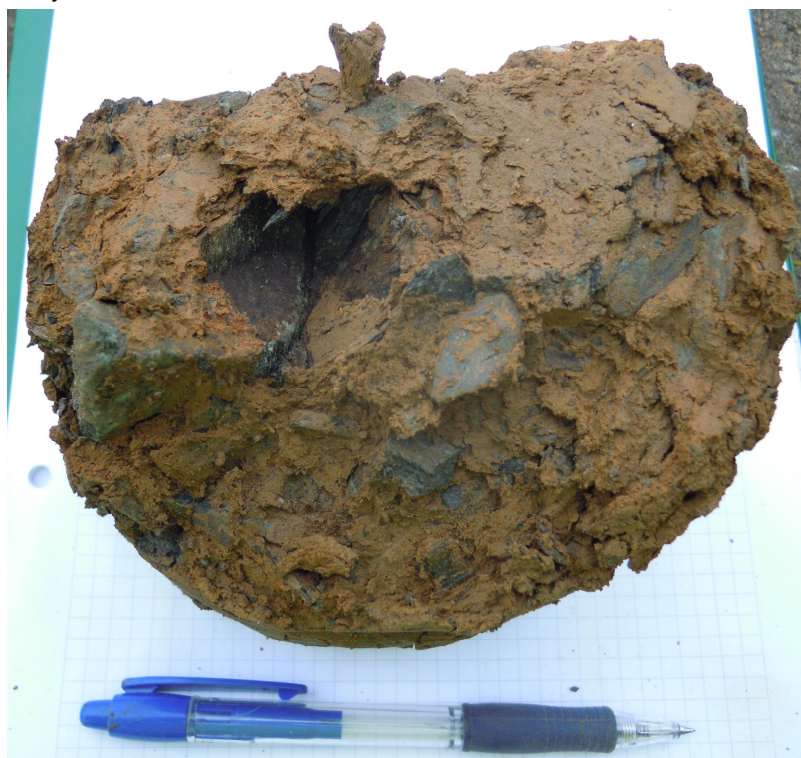
Podle zrnitostního složení se jedná o zeminu jemnozrnnou se 40 – 55 %ním podílem zrn frakce prach a jílu, 20 – 35 %ní příměsí písku a s 10 – 40 % úlomků amfibolitu frakce štěrku. Plasticitu mají nízkou ($W_L = 32 - 34 \%$), konzistenci většinou tuhou. Přirozená vlhkost zeminy je v rozmezí 15 – 21 %. Řadí se do třídy **F2-CG** a **F4-CS**, makroskopicky ji lze popsat jako hlínu prachovitou.

Podle průběhu křivek zrnitosti byla spočtena orientační hodnota koeficientu filtrace $k_f = 6,0 \cdot 10^{-8}$ až $3,3 \cdot 10^{-7}$ m/s.

Vyšší hodnoty přirozené vlhkosti byly zjištěny u zemin v pravé části hráze (sondy JK4, JK5) v hloubce 1,9 – 2,1 m – výrazné snížení konzistence, nárůst W_n o 5 %.

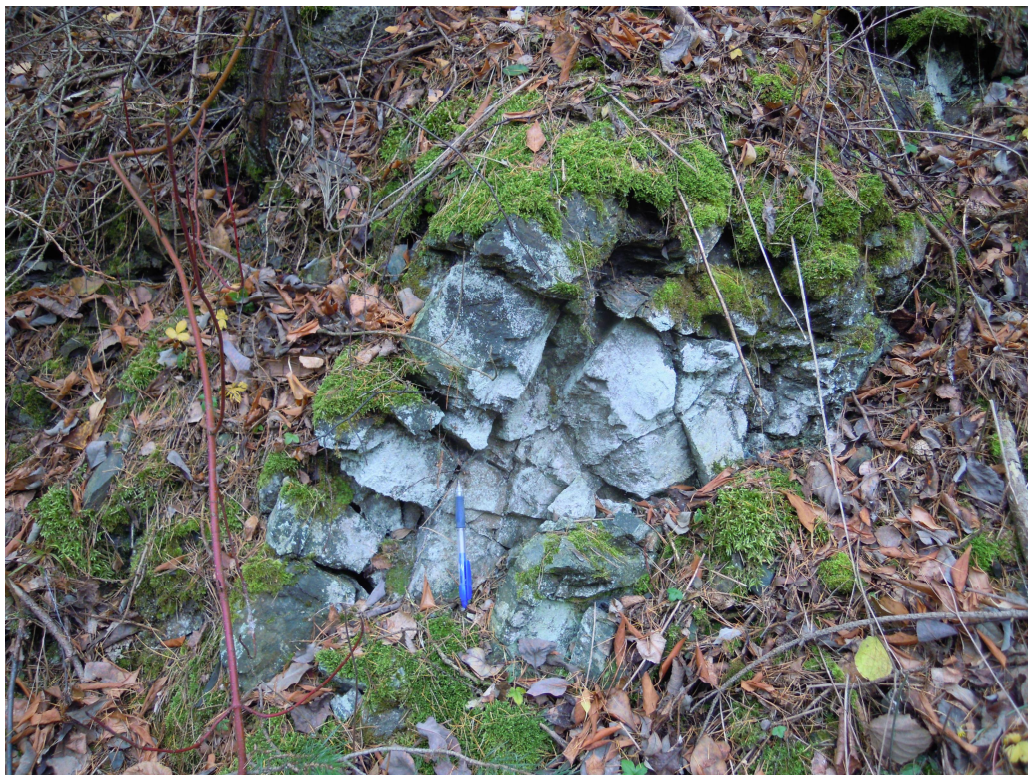
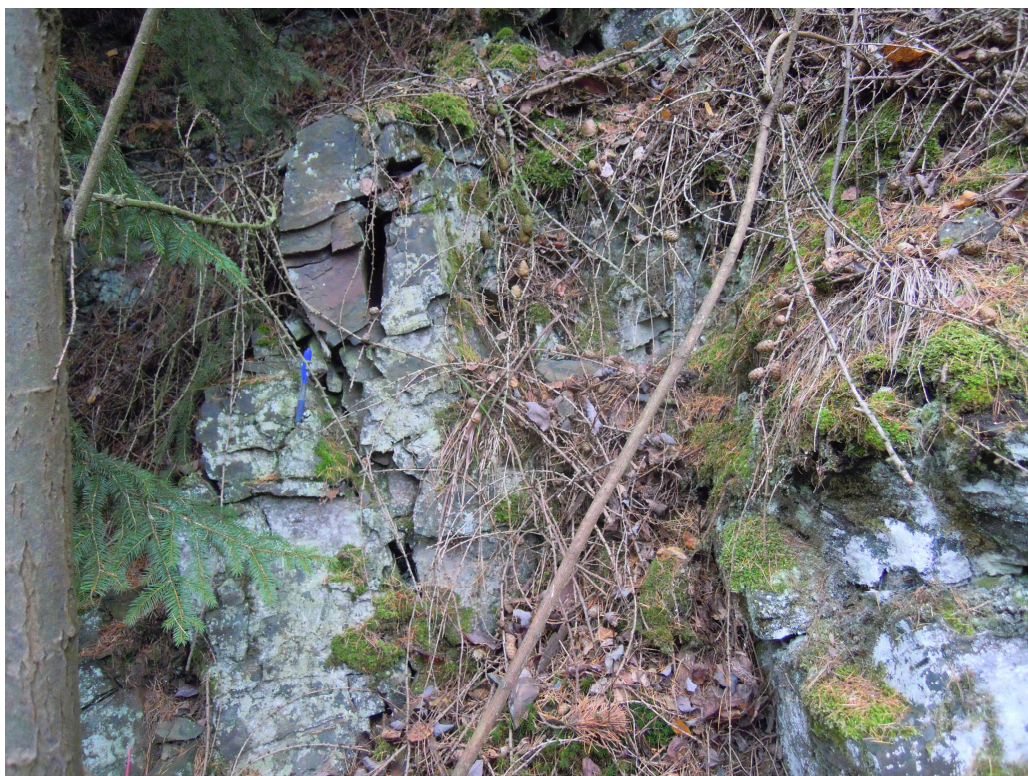
Byl zdokumentován na skalních výchozech nad betonovým skluzem. Hornina – tmavě šedý, jemně zrnitý amfibolit je při povrchu hustě rozpukána, pukliny jsou rozevřené, bez výplně. Podél nich se snadno rozvolňuje.

Hornina hustě rozpukaná, vzdálenost puklin 5 – 15 cm. Jsou rozevřené, hornina se podél puklin snadno odděluje, je zvětralá až navětralá, třídy R5-R4 (v připovrchové zóně)

Pukliny rozevřeny až na 8 cm, bez výplně, úlomky vypadávají:

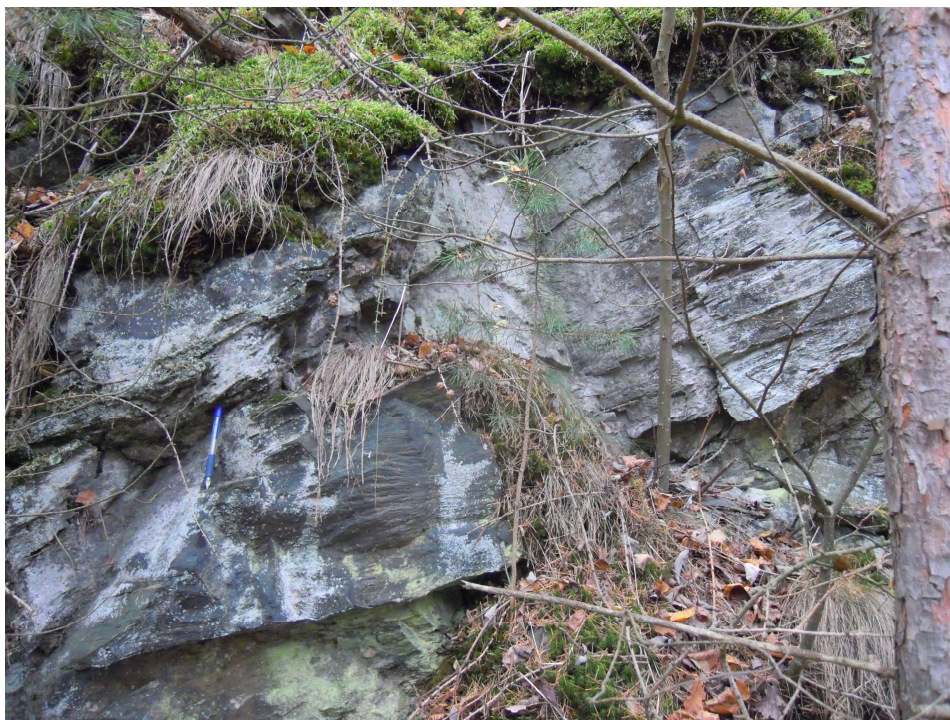
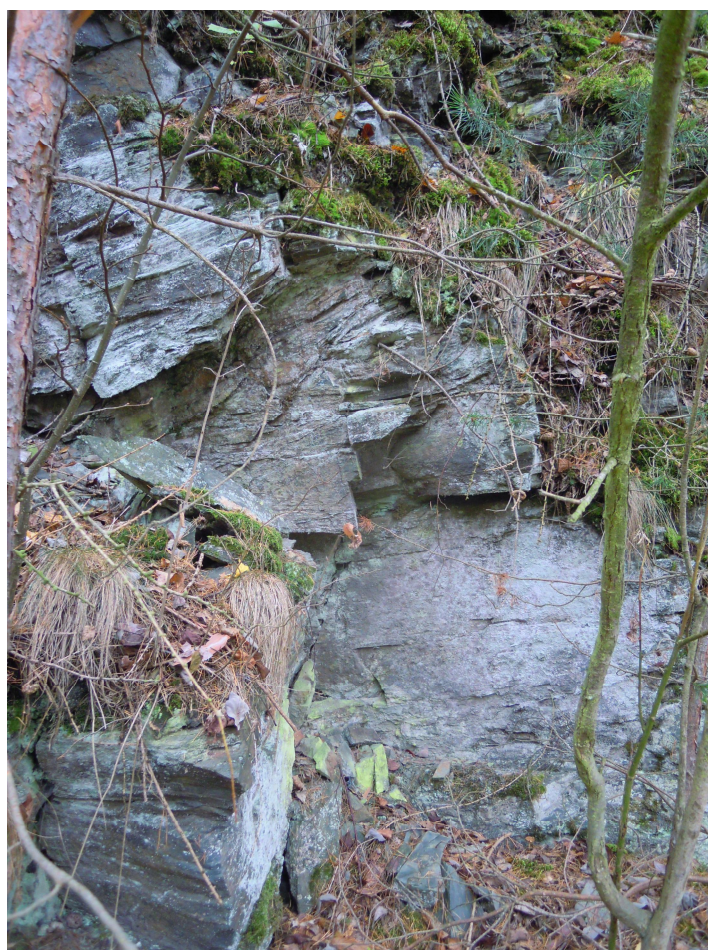
Odolnější masív se sevřenými puklinami vychází na terén až od úseku, kde se spád koryta zvětšuje. Orientace odlučných ploch je ve směru severozápad – jihovýchod a kolmo na tento směr – severovýchod – jihozápad. Sklon – pod úhlem 70 – 95°.

Amfibolit je ve skalním výchozu masivní, odolný, vytváří lavice o mocnosti 0,5 – 0,8 m, pukliny jsou většinou sevřené. Třída R4, R3.

Měření orientace a sklonu odlučných ploch: 312/85°
 224/75°

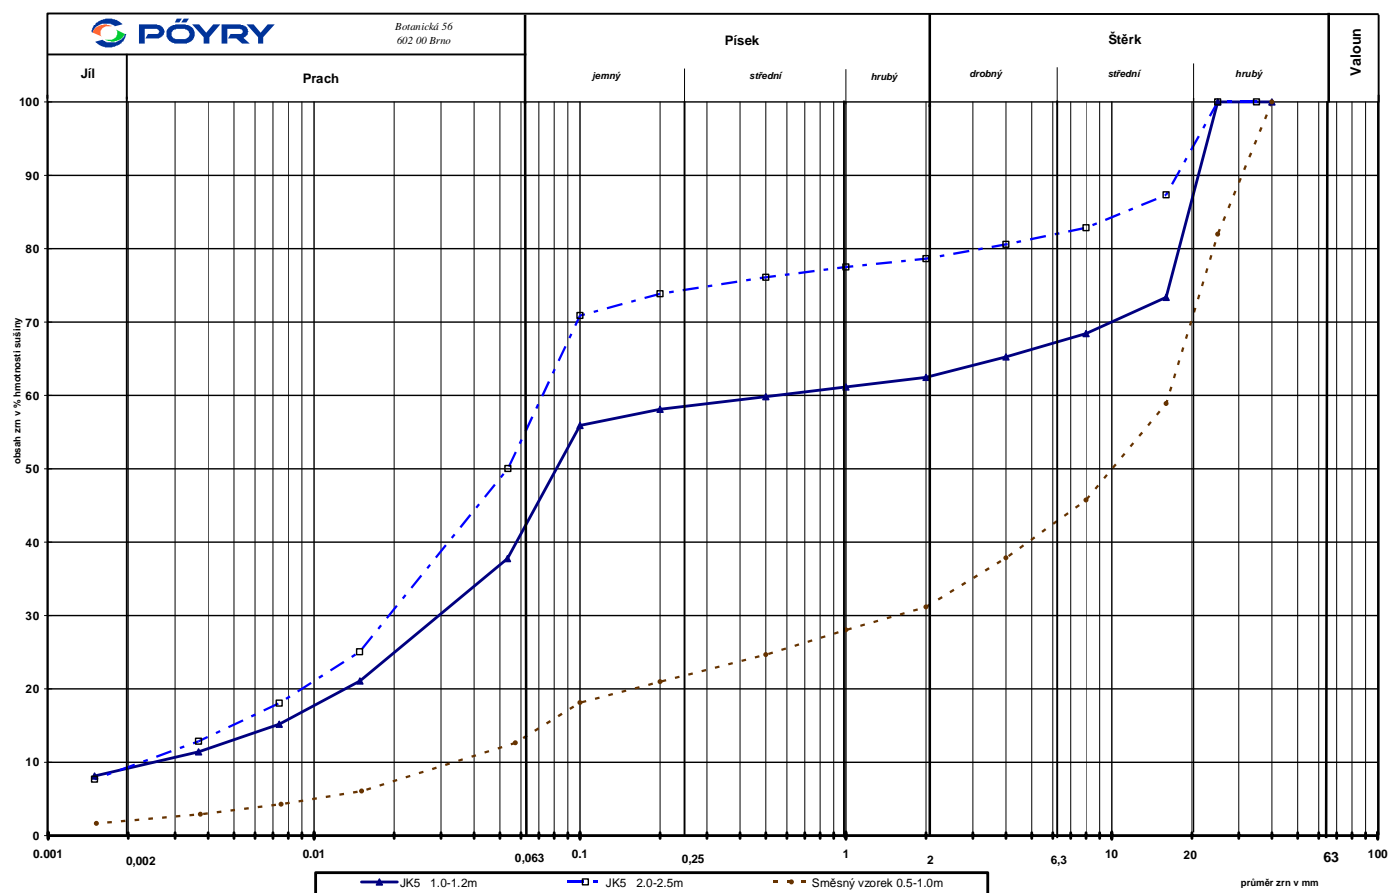
Geotechnické hodnoty

číslo vzorku sonda hloubka	(m)	10 JK5 1.0-1.2m	11 JK5 1.9m	12 JK5 2.0-2.5m	13 Směsný vzorek 0.5-1.0m	
přiroz.vlhkost	(%)	14.8	19.2	19.5	8.2	
mez tekutosti	(%)			32.4		
mez plasticity	(%)			17.8		
index plasticity	(%)			14.6		
index konzistence				0.88		
index konzistence redukovaný				0.56		
zařazení dle ČSN 73 6133		F2-CG		F2-CG	G3-G-F

Makroskopický popis vzorků	číslo vzorku	
	10	Hnědá suť písčité s hlínou prachovitou, tuhou
	11	Světlehnědá hlína prachovitá, tuhá
	12	Světlehnědá hlína prachovitá, tuhá-měkce tuhá, s málo četnými úlomky amfibolitu
	13	Tmavěšedá suť kamenitá, výplň pisek hlinitý
