# **Parní ořební garnitura „Přemysl a Libuše“**

## **Restaurátorský záměr**

**Praha, únor 2017**

**Ing. Jan Palas**  
**Restaurování a provoz historických strojů**  
Na Rozcestí 4, 190 00 Praha 9 IČO 72029013

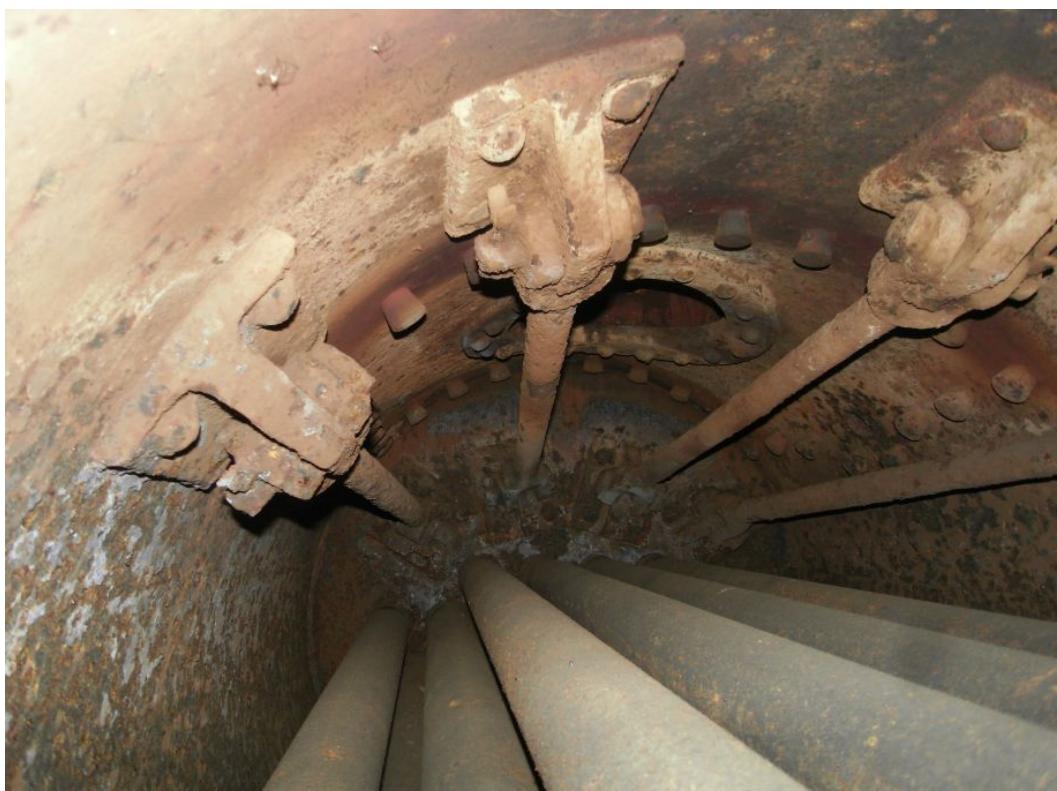
**Prohlídka kotle** byla provedena nejen ze strany spalin ale i ze strany vody díky tomu, že je demontováno víko kotlového průlezu. Ze strany vody je na stropě openiště asi 5 mm silná vrstva kotelního kamene překrytá spadanými šupinami kamene a rzí [obr. 46 a 48]. Prostor mezi trámcí na stropě je zcela vyplněn kamenem a openiště i stěny kotle pod vodorysem jsou silně napadeny důlkovou korozí. Rozpěrky jsou rozpadlé. V trubkovnicích jsou osazeny všechny žárnice, opatřené na obou koncích těsnícími svary [obr. 50 a 54]. Trubky jsou ze strany ohně relativně čisté a ze strany vody jsou nevýznamně korodovány a téměř bez kotelního kamene. Rošt je kompletní, avšak zaplněn vstvou až 20 cm starého popela. Vrchní plochy roštnic jsou opálené [obr. 53].

Obr. 46 Strop toopeniště u Libuše – silná vrstva kotelního kamene a extrémní napadení důlkovou korozí. Rozpěrky jsou rozpadlé.

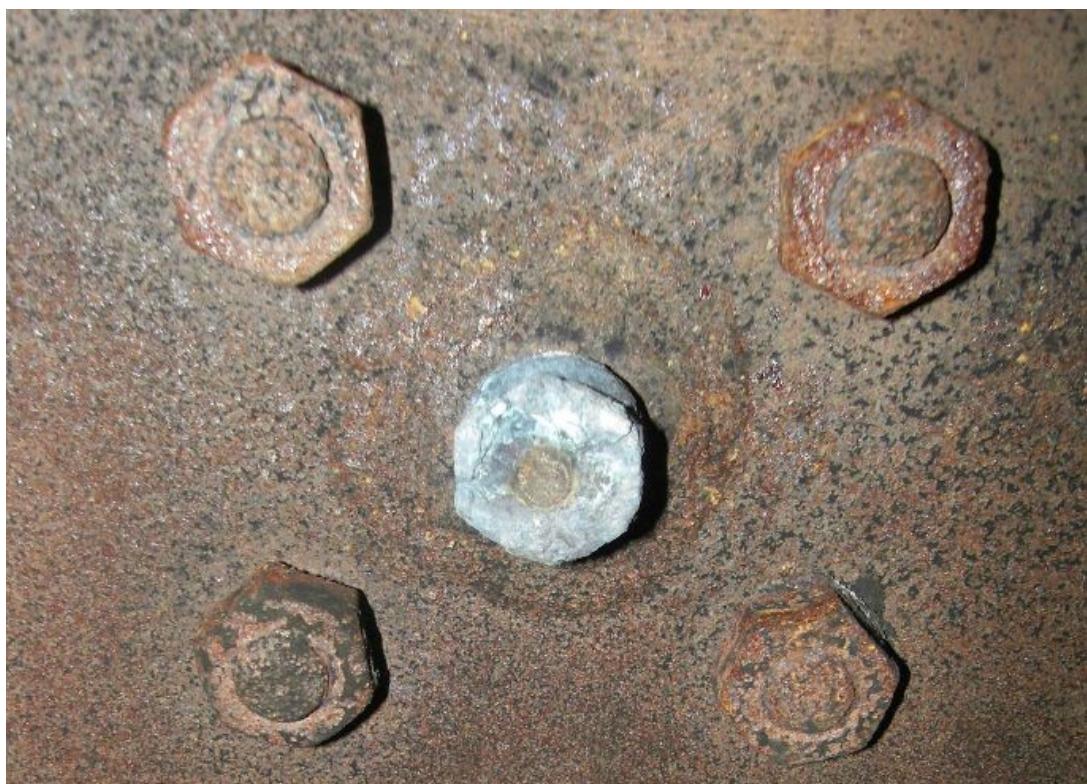
**Openiště vykazuje vážné poškození stropu** v důsledku nedostatku vody. Strop je u Přemysla silně polštárován, vytavený a spálený olovník je uzavřen ocelovým šroubem [obr. 50-51]. Zvlnění stropu u Libuše je mírnější, olovník není poškozen [obr. 52].

Obr. 50 Topeniště u Přemysla ze strany spalin. Vидitelné polštářování stropu.

S ohledem na vážné poškození **topeniště** navrhoji výrobu nového, celosvařovaného dle dnešních technických a bezpečnostních norem. Topeniště bude do kotle adjustováno historickým postupem, tedy nýtováním. Staré topeniště doporučuji zachovat jako exponát ve

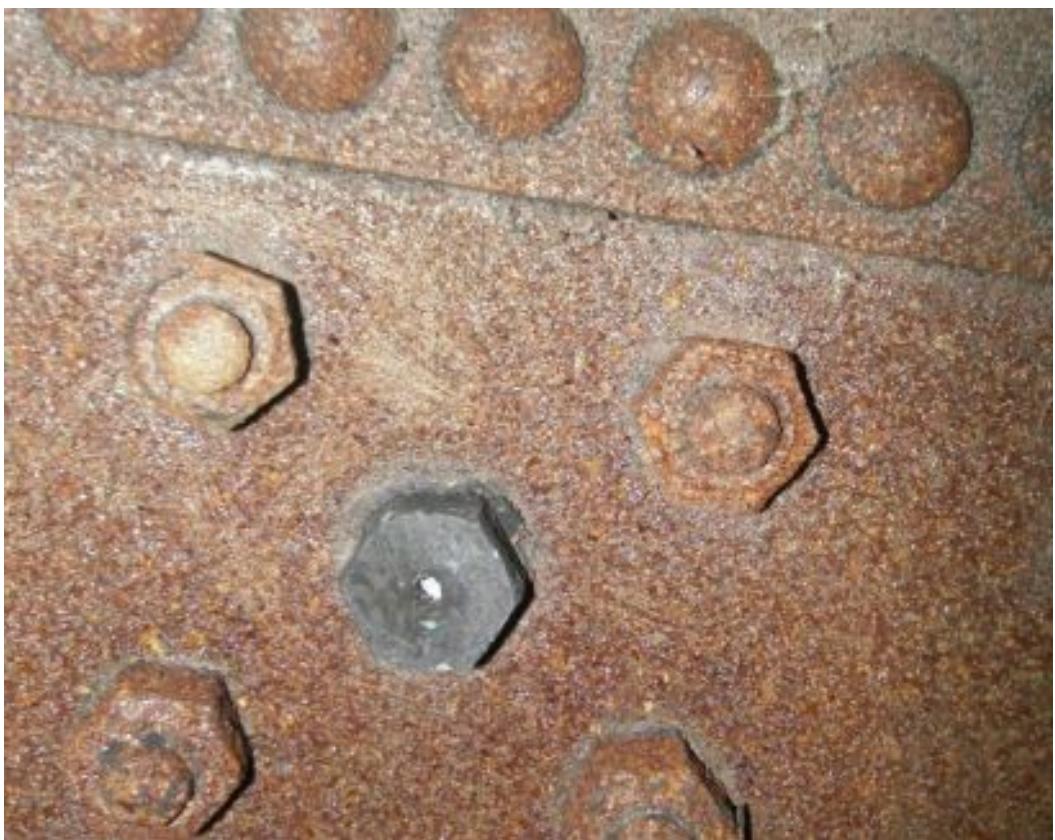
Obr. 51 Opálený a šroubem zaslepený olovník u Přemysla.

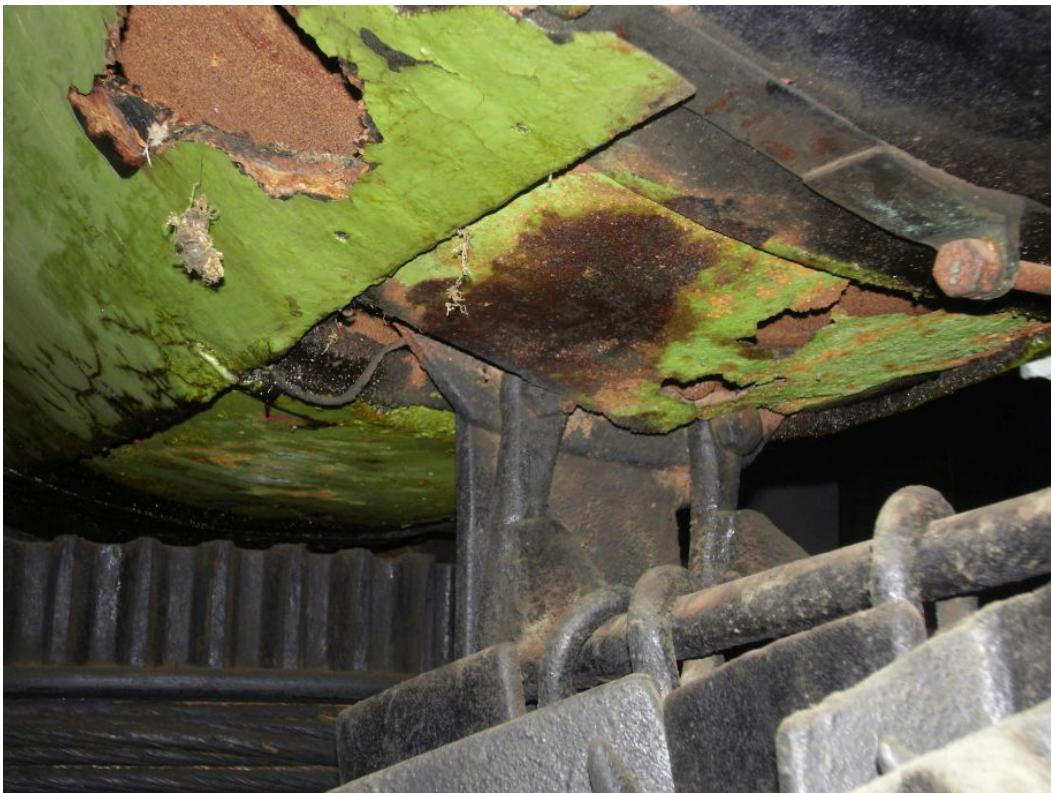
Nýtovaný **nožní rám** je silně zanesen korozními produkty, kalem a kotelním kamenem až ke druhé řadě rozpěrek a jeden z celkem čtyř kalových šroubů v jeho rozích chybí [obr. 58]. Povrch kotlového tělesa je zakryt deformovaným a korodovaným plechovým obalem, pod nímž se nalézá rozpadlá původní izolační vrstva z bukových prkňek prosycená zuhelnatělými zbytky mazacích olejů [obr. 54-57].

Obr. 54 Detail rozpadlého oplechování na břichu kotle – Přemysl.

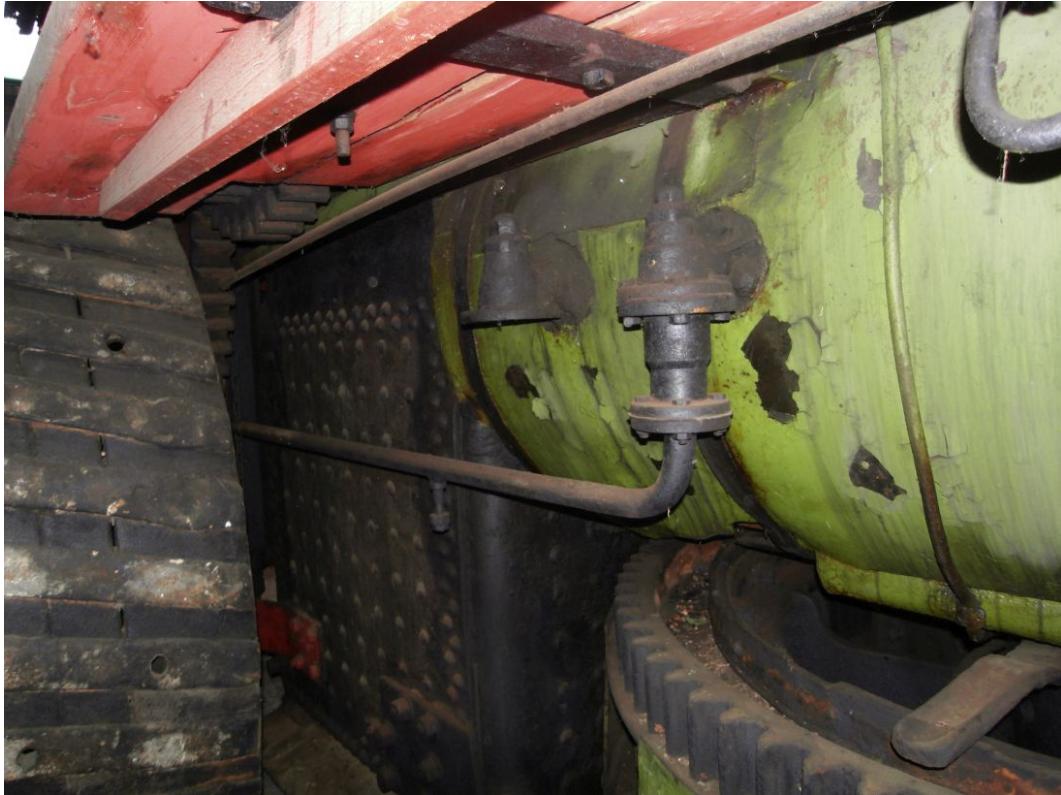
Obr. 55 Oplechování na pravém boku kotle Přemysla. Napájecí hlava, která patřila k pístové napaječce, je neúplná.

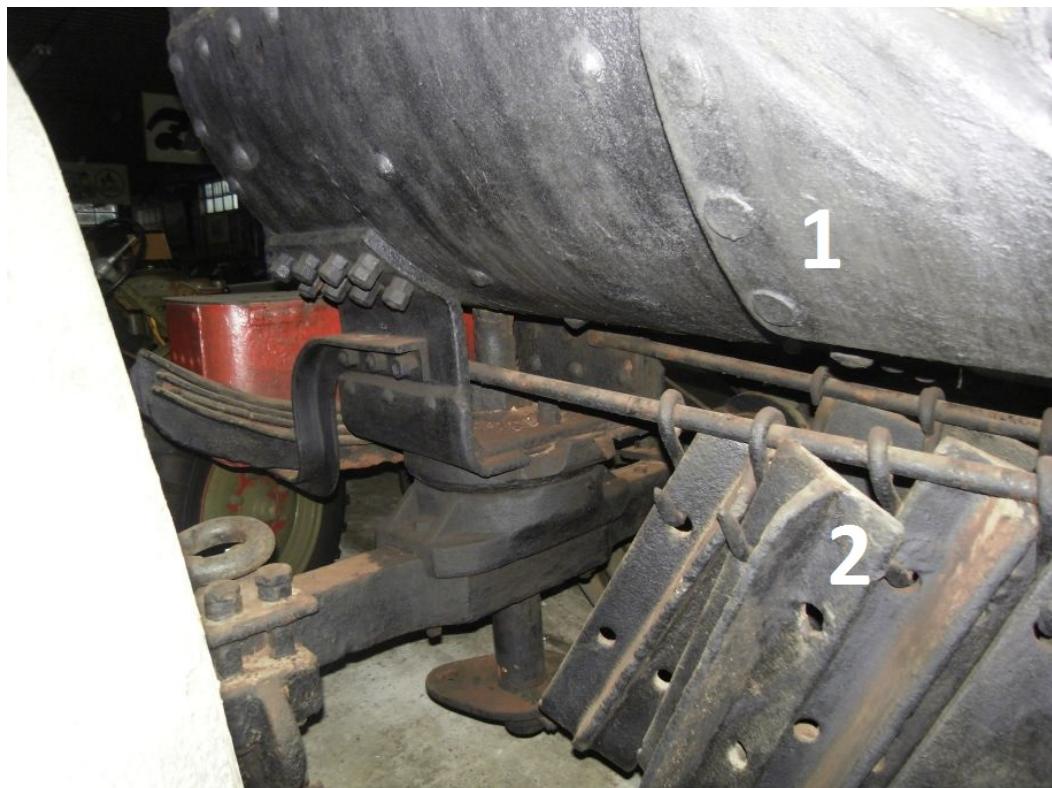
**Dýmnice** vykazuje podle očekávání silné korozní napadení svého dna. Nýtové spojení dýmnice a kotle je ve spodní třetině provizorně opraveno šrouby a vyztužovací pásovinou [obr. 59]. Dýmniční podpěra nesoucí čep přední nápravy má u Přemysla původní spojení s dýmnicí pomocí nýtů, u Libuše jsou nýty nahrazeny šrouby. Podpěry i vnější dna dýmnice jsou u obou strojů původní, vlastní dýmnice jsou již z větší části novější, vyspravované [obr. 60-61]. U Libuše je zachována jedna z konzol pro jiskrové síto [obr. 62]. Centrální uzávěr dýmnice je opotřebený do té míry, že naráží do dýmniční příčky. Původní páčka k dotažení šroubu je nahrazena svařovaným kolečkem [obr. 31-32]. Dýmniční dvířka jsou ve spodní části mírně defomovaná, u Libuše vyspravená pásovinou. Ochranný plech za dvířky není

Obr. 60 Dýmniční podpěra je u Přemysla nýtovaná. Za nářaďovou skříní jsou uloženy lopatky pro přední kola.

**Dýmnice** bude vyrobena zcela nová a připojena na těleso válcového kotle i na dýmniční podpěru historickým postupem, tedy nýtováním. Kroužek dýmnice může být svařen, avšak je třeba provést pohledové nýtování. Vyrobí se chybějící konzoly pro jiskrová síta i vlastní vodorovná síta. Doporučuji oka 4 x 4 mm. Centrální uzávěr dýmnice bude vrácen do originální podoby se dvěma páčkami. Kruhové madlo na komíně se zachová, protože jednak významně ulehčuje sklápění komína a jednak dokumentuje provozní úpravy strojů u Kučerových. Poškození na lemu komínového soklu [obr. 55] se pouze zbaví ostrých hran, ale jinak se ponechá v současném stavu. Při opravě dýmničních dveří musejí být demontovány firemní štítky a restaurovány zvlášť. Pro dyšnu bude nezbytné vyrobit nový kuželovitý komolec, stávající úprava je nevhodná [obr. 63].

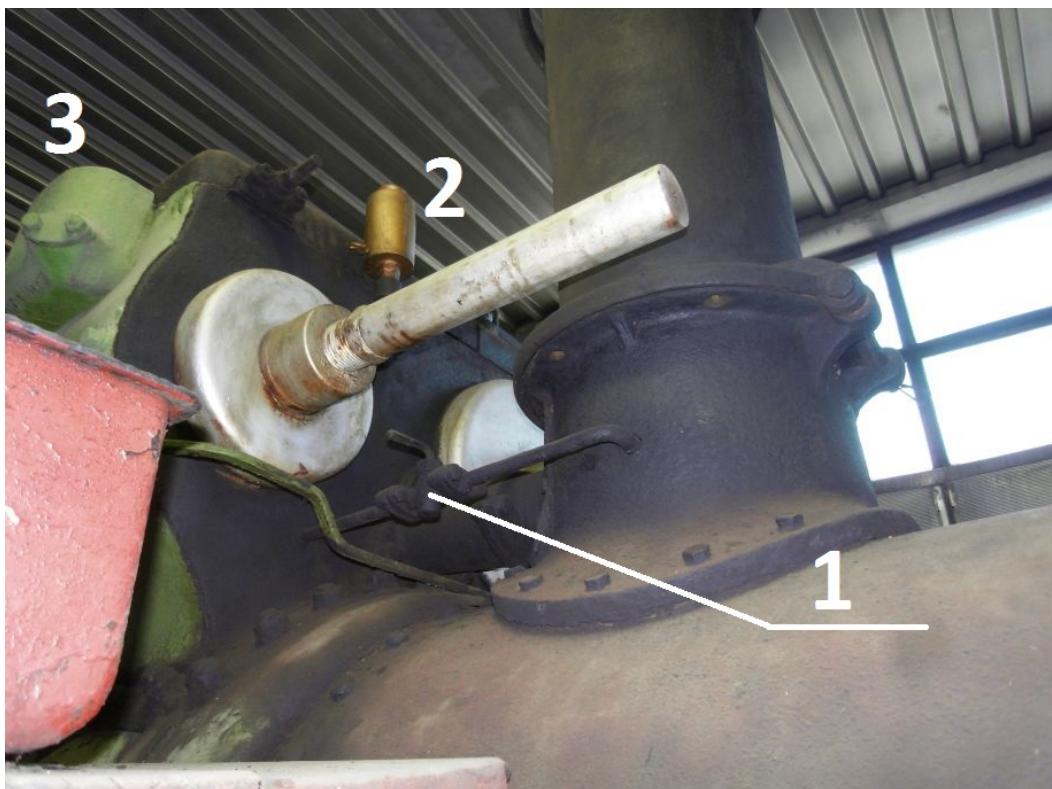
významněji poškozen. Výfukový stojan je kompletní, dmychavka je tvořena jen ohnutou trubkou [obr. 63-64]. Litinový základ komínu je nepoškozený, odklápací protikus základu byl na lemu odříznut autogenem při montáži předního vedení pístnice, s nímž kolidoval [obr. 63]. Plechové tělo komínu nevykazuje vážné poškození nebo rozpad působením koroze [obr. 65].

Obr. 63 Sokl komínu u Přemysla. 1-odříznutý lem odklopné části, která kolidovala s trubkou vedení pístnice (dolní okraj snímku), 2-trubička dmychavky, 3-výfukový stojan s nevhodně provedeným ústím.

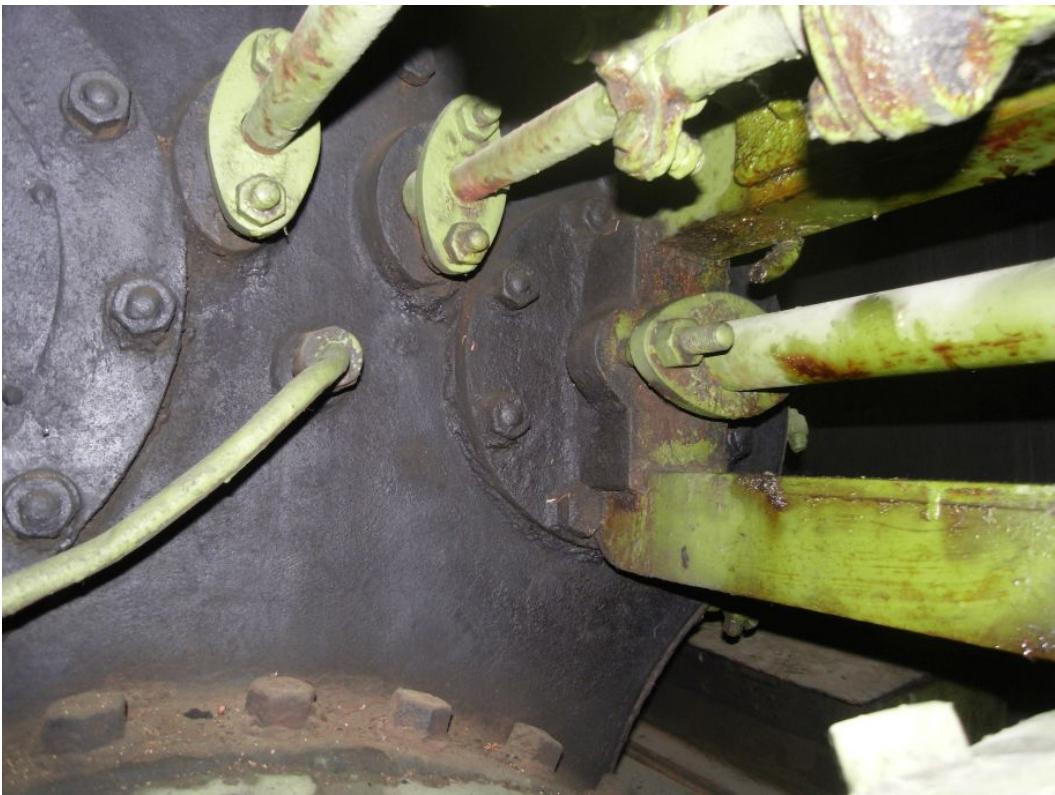
Vnitřek **parního stroje** nemohl být prohlédnut. Vnější součásti pohonu a rozvodu parního stroje jsou až na spojovací materiál kompletní, převážně bez koroze, pokryté vrstvou nátěru [obr. 67-73]. Zjištěná poškození na stroji jsou nepatrna – u Libuše je odlomena klička uzávěru kondenzační maznice, obě oračky mají obalový plech bloku válců rozpadlý korozí [obr. 74-75] a chybějí matice přidržující vrchní litinový kryt bloku [obr. 44]. U parního stroje lze předpokládat nutnost výměny pístních kroužků, vystružení válců a zabroušení šoupátek.

Obr. 71 Spodní plochy tyčoví parního stroje nejsou natřeny  
a vykazují silnější korozi (Přemysl).

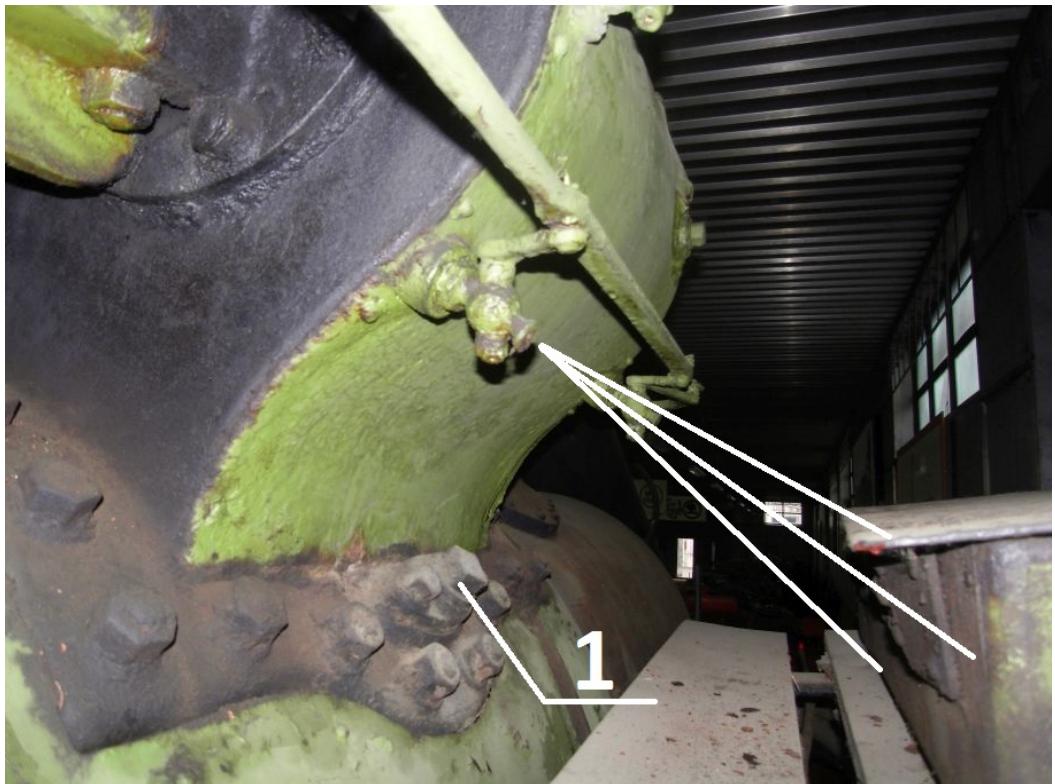
Obr. 72 Silnější vrstvy nátěrů, nečistot a koroze na zadní straně bloku válců (Přemysl).

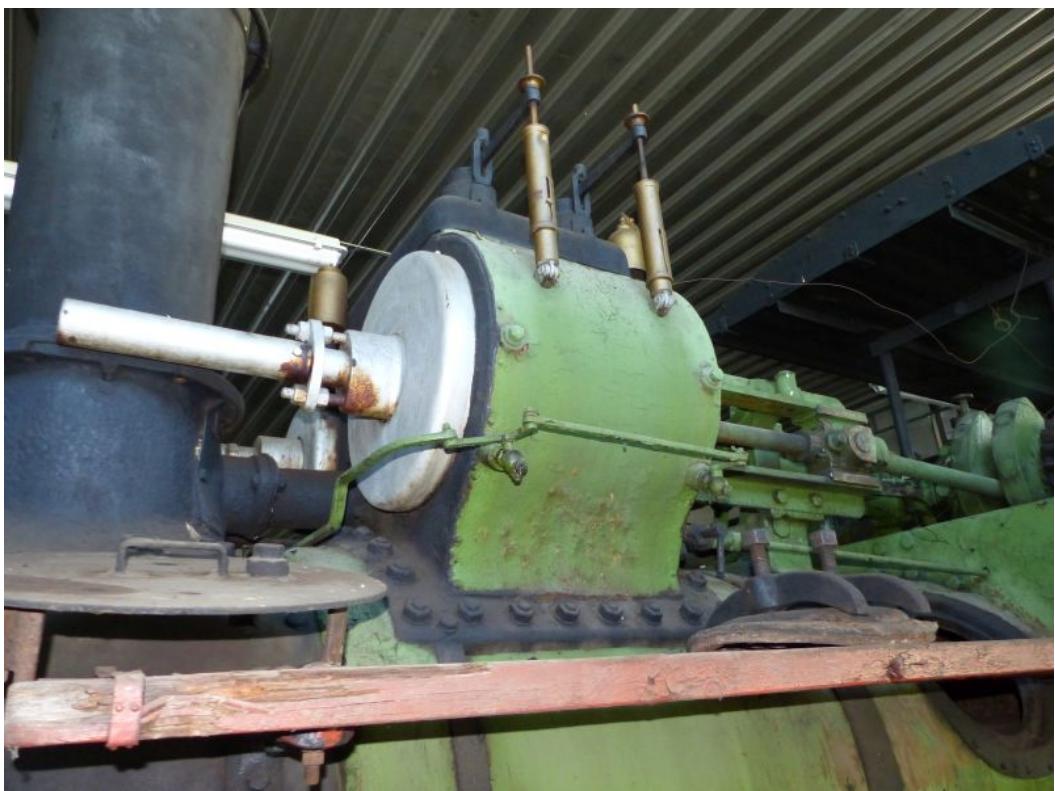
Obr. 73 Proud kondenzátu naráží do nářad'ové skříně na kotlové lánce (viz paprsky a vrstva nečistot na skříně). Na přírubě bloku válců je zátka pro plnění kotle.

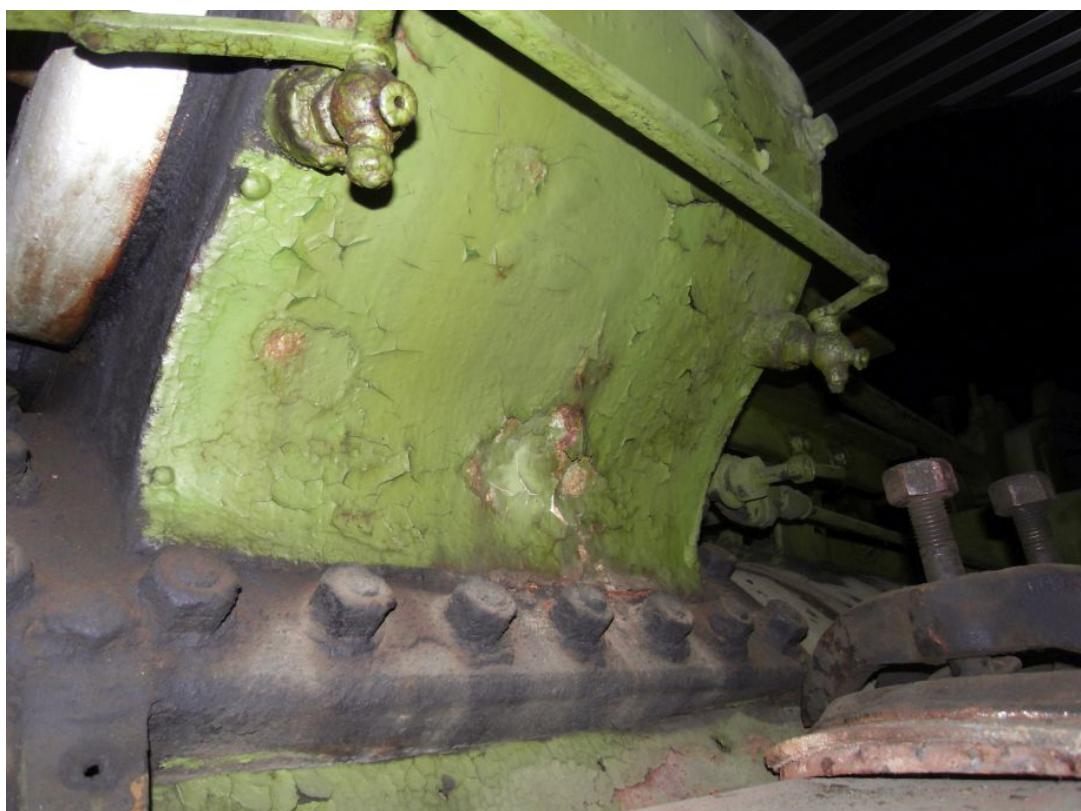
Obr. 74 Oplechování bloku válců rozpadlé působením koroze (Libuše).

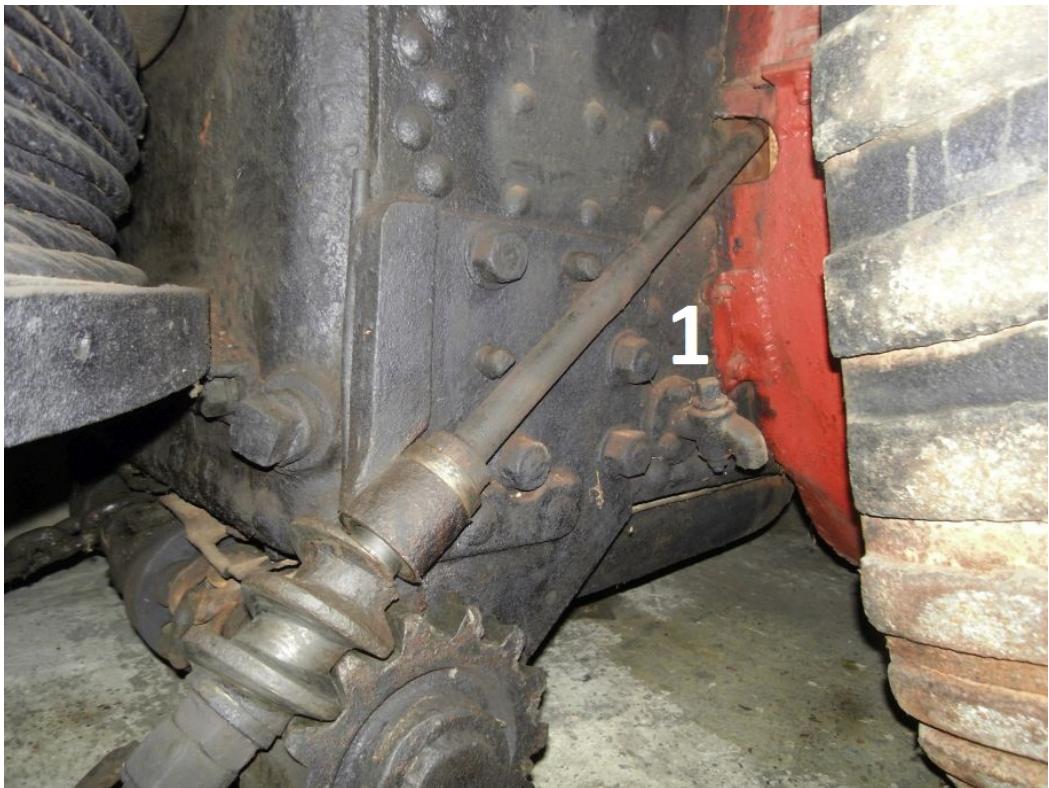
**Ložiska, hřídele, převodová soukolí** a s nimi související mechanismy vykazují z pochopitelných důvodů značné opotřebení, avšak nenesou známky žádného poškození a jsou zcela kompletní s výjimkou chybějícího pastorku pro rychlejší jízdní převod u Přemysla. Maznice jsou nepůvodní, Staufferovy [obr. 76-85].

Obr. 80 Silně opotřebený šnekový převod řízení Přemysla s extrémní axiální vůlí šneku. Vpravo odkalovací kohout kotle (1).

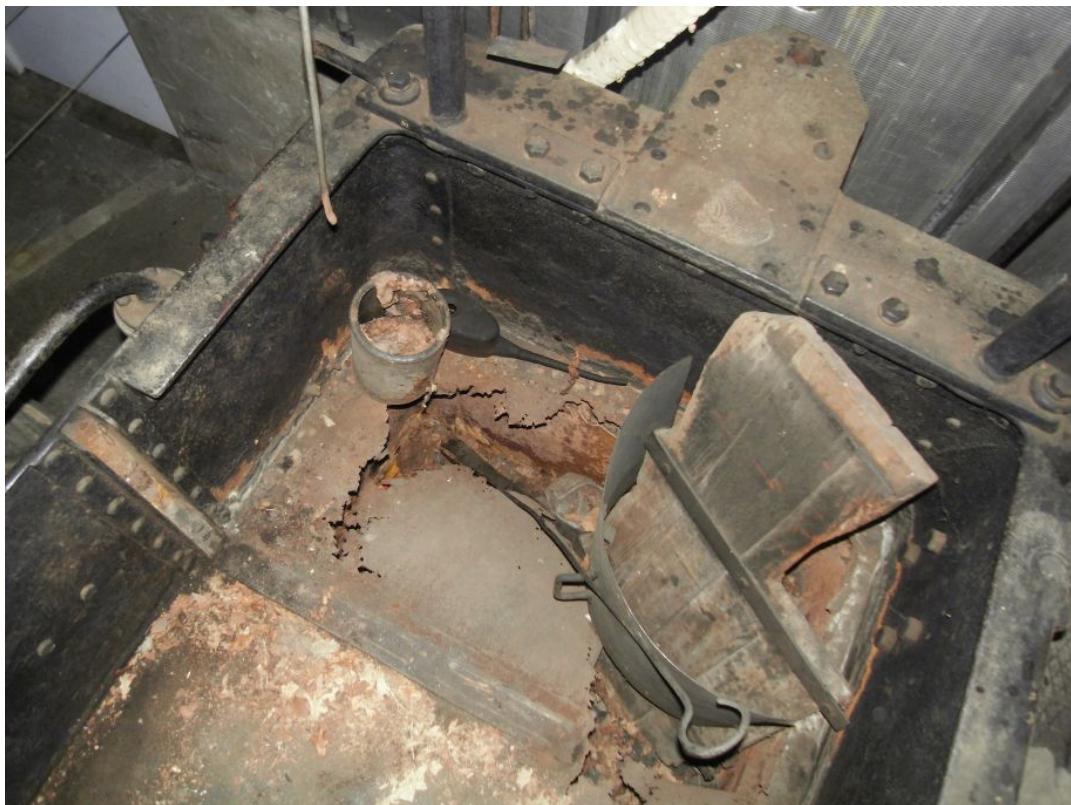
**Tandr** je uvnitř silně napaden korozí, u Libuše již dokonce došlo ke zhroucení podlahy stanoviště v prostoru uhláku. Dřevěné přepážky oddělující uhelny prostor jsou napadeny dřevokaznou houbou a zcela nepoužitelné [obr. 86-91]. U Libuše chybí spodní stupačky na tendru (oboustanně) [obr. 40] u Přemysla je levá stupačka doplněna další, svařovanou [obr. 91]. **Kotlové lávky** jsou nepůvodní, vyrobené z palubek. Všechny jsou rozklížené, deformované a dále nepoužitelné [obr. 92-93].

Obr. 86 Propadlá podlaha v prostoru uhláku (Libuše).

**Tindr** bude třeba vyrobit nově jednak s ohledem na extrémní poškození korozí a rovněž i z toho důvodu, že při pohybu stroje nebo vlečení zátěže bude staticky i dynamicky namáhán. Může být svařovaný, avšak v takovém případě musí být pamatováno na přeplátování plechů a pohledové nýtování. Výstroj tendru se opraví a použije znova. Dřevěné přepážky uhláku se vyrobí nově z borovice, použije se zachované originální kování. Kotlové lávky budou vyrobeny nově z masivních smrkových fošen, povrchově ošetřených mořidlem a přípravkem proti hnilibě (např. Bochemit nebo Lignofix). Nepůvodní madla na zadní obrubě tendru i novodobé vlečné oko doporučuji zachovat.

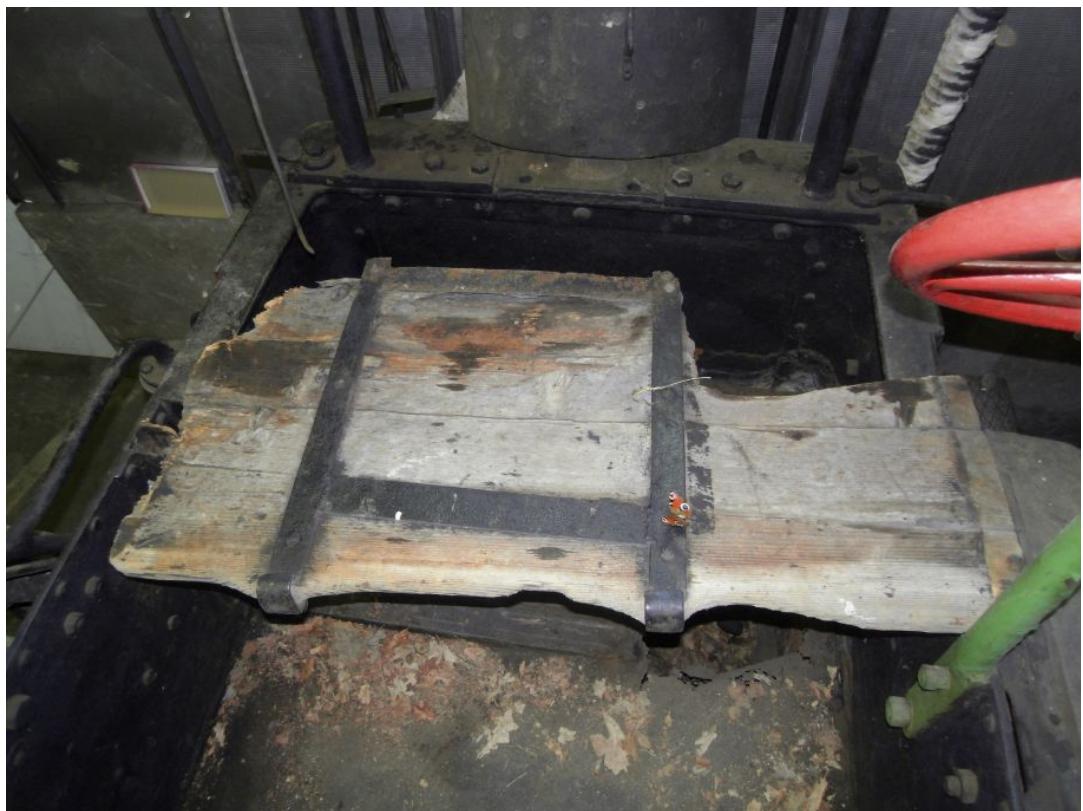
Obr. 90 Příčka je rozpadlá působením dřevokazných hub, kování se zachová.

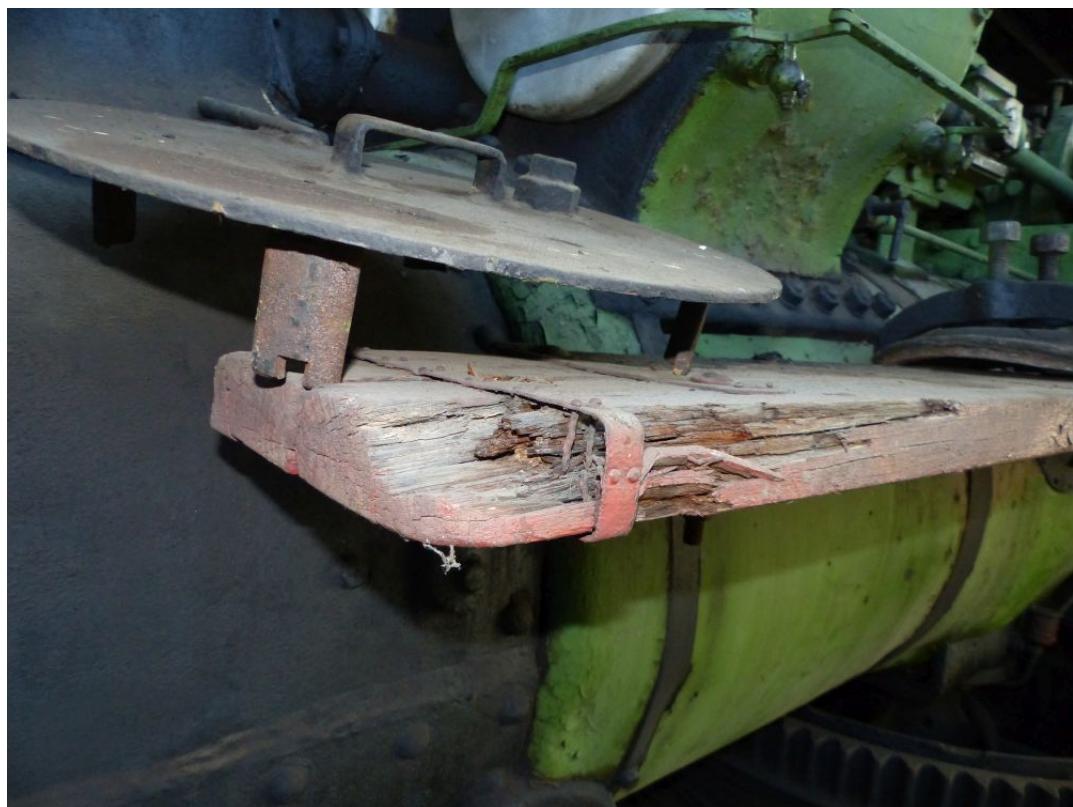
Obr. 93 Levá lávka je rozpadlá působením hniloby (Libuše).

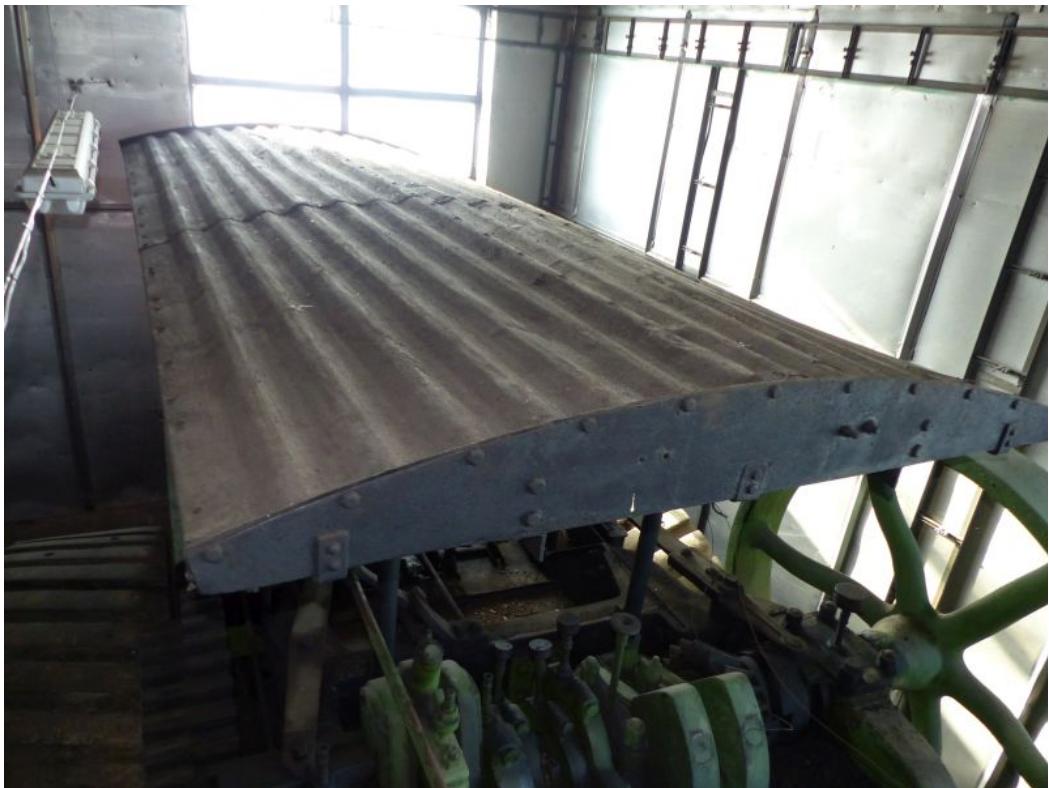
**Střecha** je u Přemysla v havarijném stavu a to jak její dřevěná konstrukce tak i oplechování [obr. 95-96], u Libuše je střecha zachovalá [obr. 94]. Stojiny střechy nevykazují poškození.

Obr. 94 Střecha Libuše je v relativně dobrém stavu.

Nepůvodní **střechy** strojů se zachovají. Dřevěná konstrukce u Přemysla bude vyrobena nově z borových palubek, namořena na tmavě hnědý odstín, ošetřena proti hnilibě a nově se oplechuje klempířským plechem. Střecha Libuše se pouze zbaví starého nátěru a koroze a opatří se novým nátěrem černé barvy. Střechy obou oraček mají zachovány tyče pro zavěšení ochranné plachty kryjící stanoviště ze tří stran proti nepohodě. Plachty se vyrobí z lněného plátna v tmavě hnědé barvě.

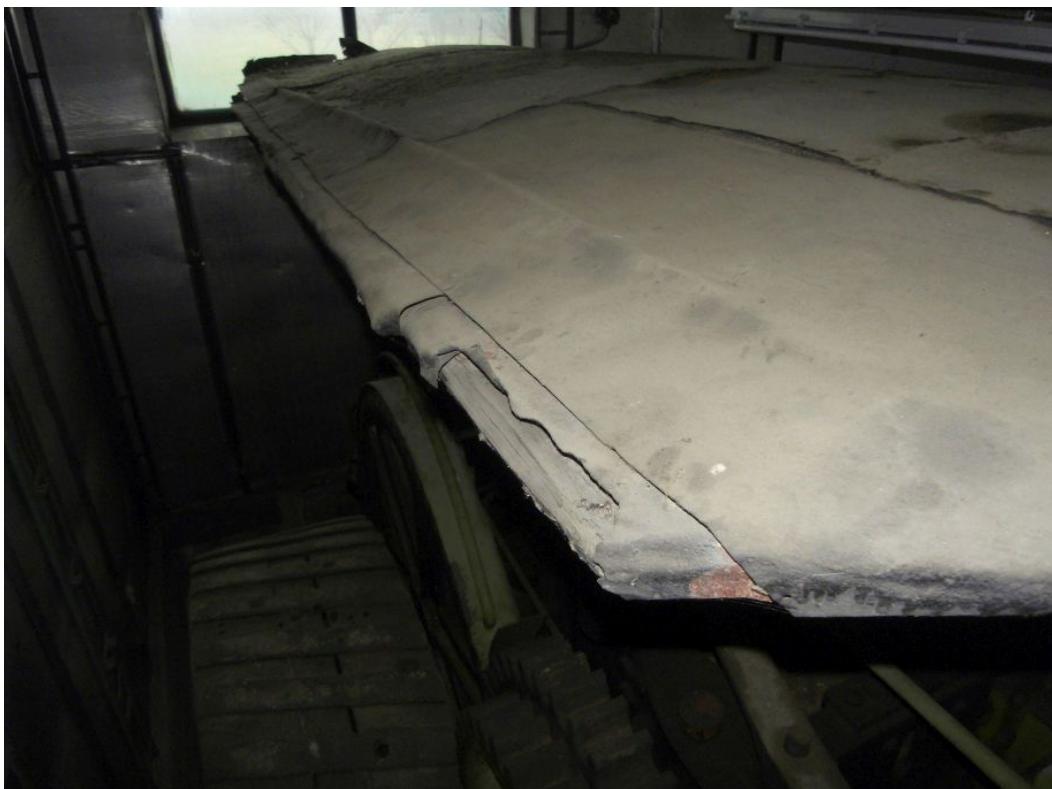
Obr. 95 U Přemysla je střecha rozpadlá a to jak její dřevěná konstrukce tak i oplechování.

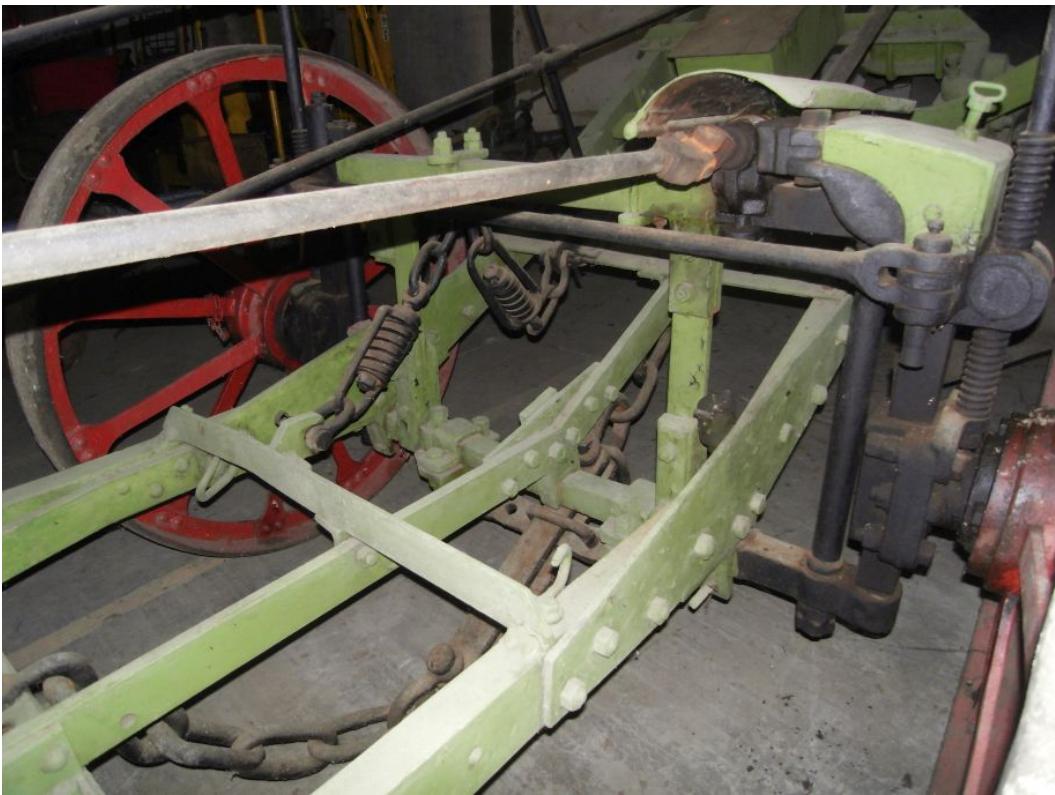
Balanční pluh je v zachovalejším stavu a nevykazuje vážná mechanická poškození ani nekompletnost. Korozní napadení je díky existujícímu nátěru nevýznamné [obr. 97-100]. Viditelně poškozeny jsou dřevěné nářadové skříňky, které jsou rozpadlé působením vlhkosti a dřevokazné houby [obr. 100-101]. Tovární štítek chybí a jiná identifikace pluhu nebyla zjištěna [obr. 102].

Obr. 97 Díky vrstvě nátěrů je korozní napadení balančního pluhu relativně malé.

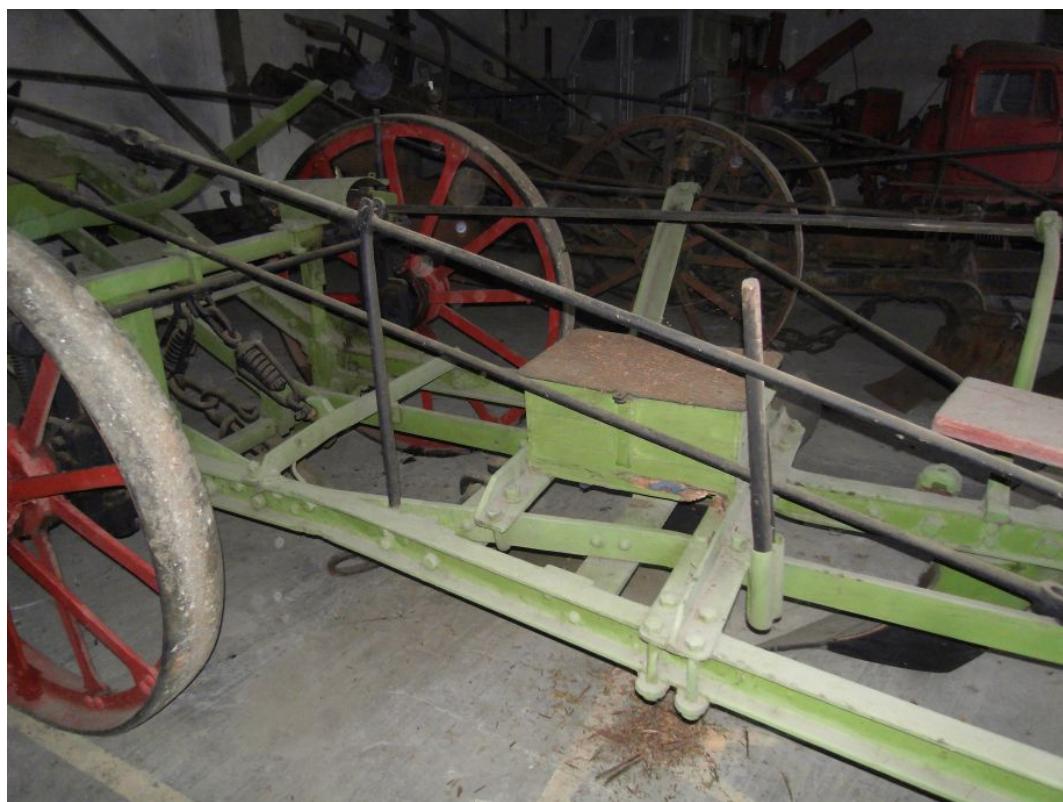
Obr. 100 Dřevěná nářad'ová skříňka balančního pluhu se rozpadá (viz drť pod strojem).

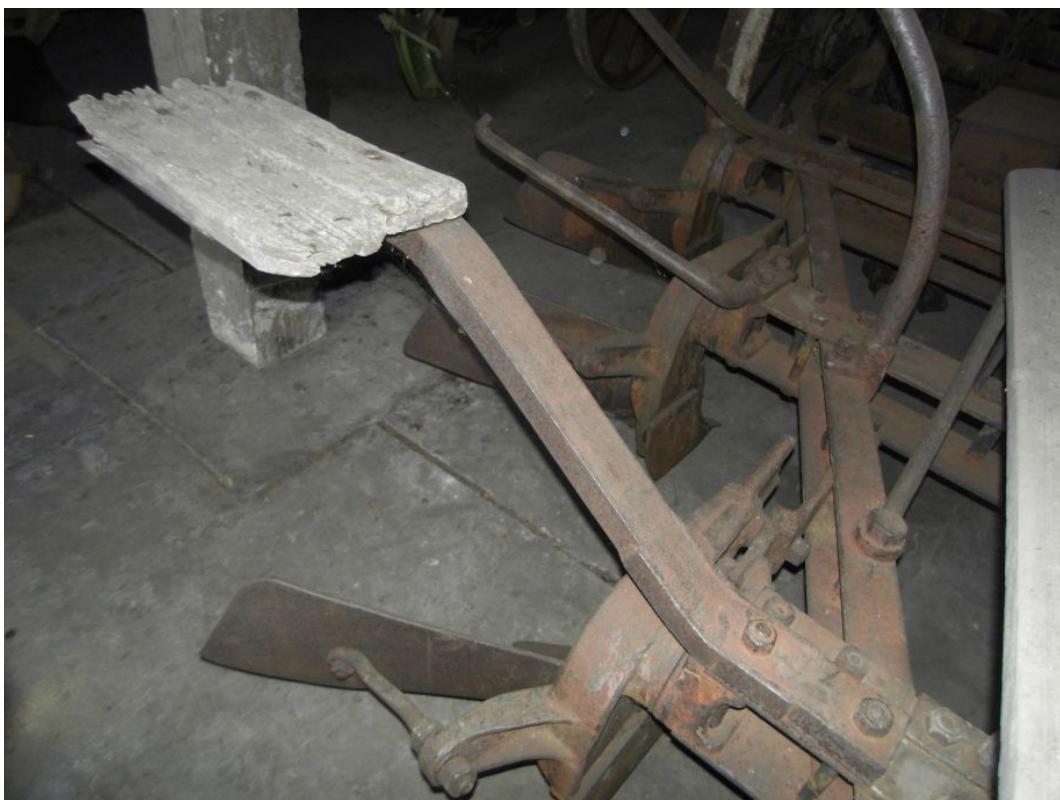
Obr. 105 Rozpadlá sedačka pro řidiče s novodobým svařovaným nosičem z U profilu.

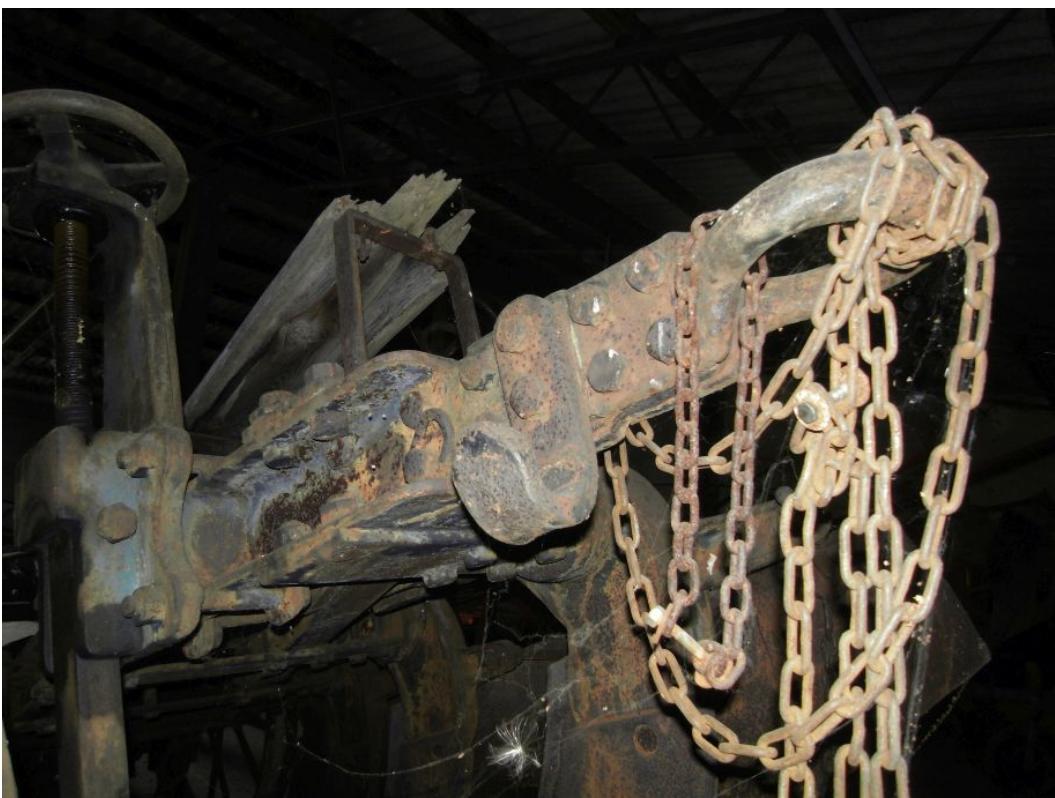
Obr. 107 Detail špice antibalančního pluhu s vlečným okem a hákem k zavěšení tažného lana. Vlevo zbytky původního nátěru.

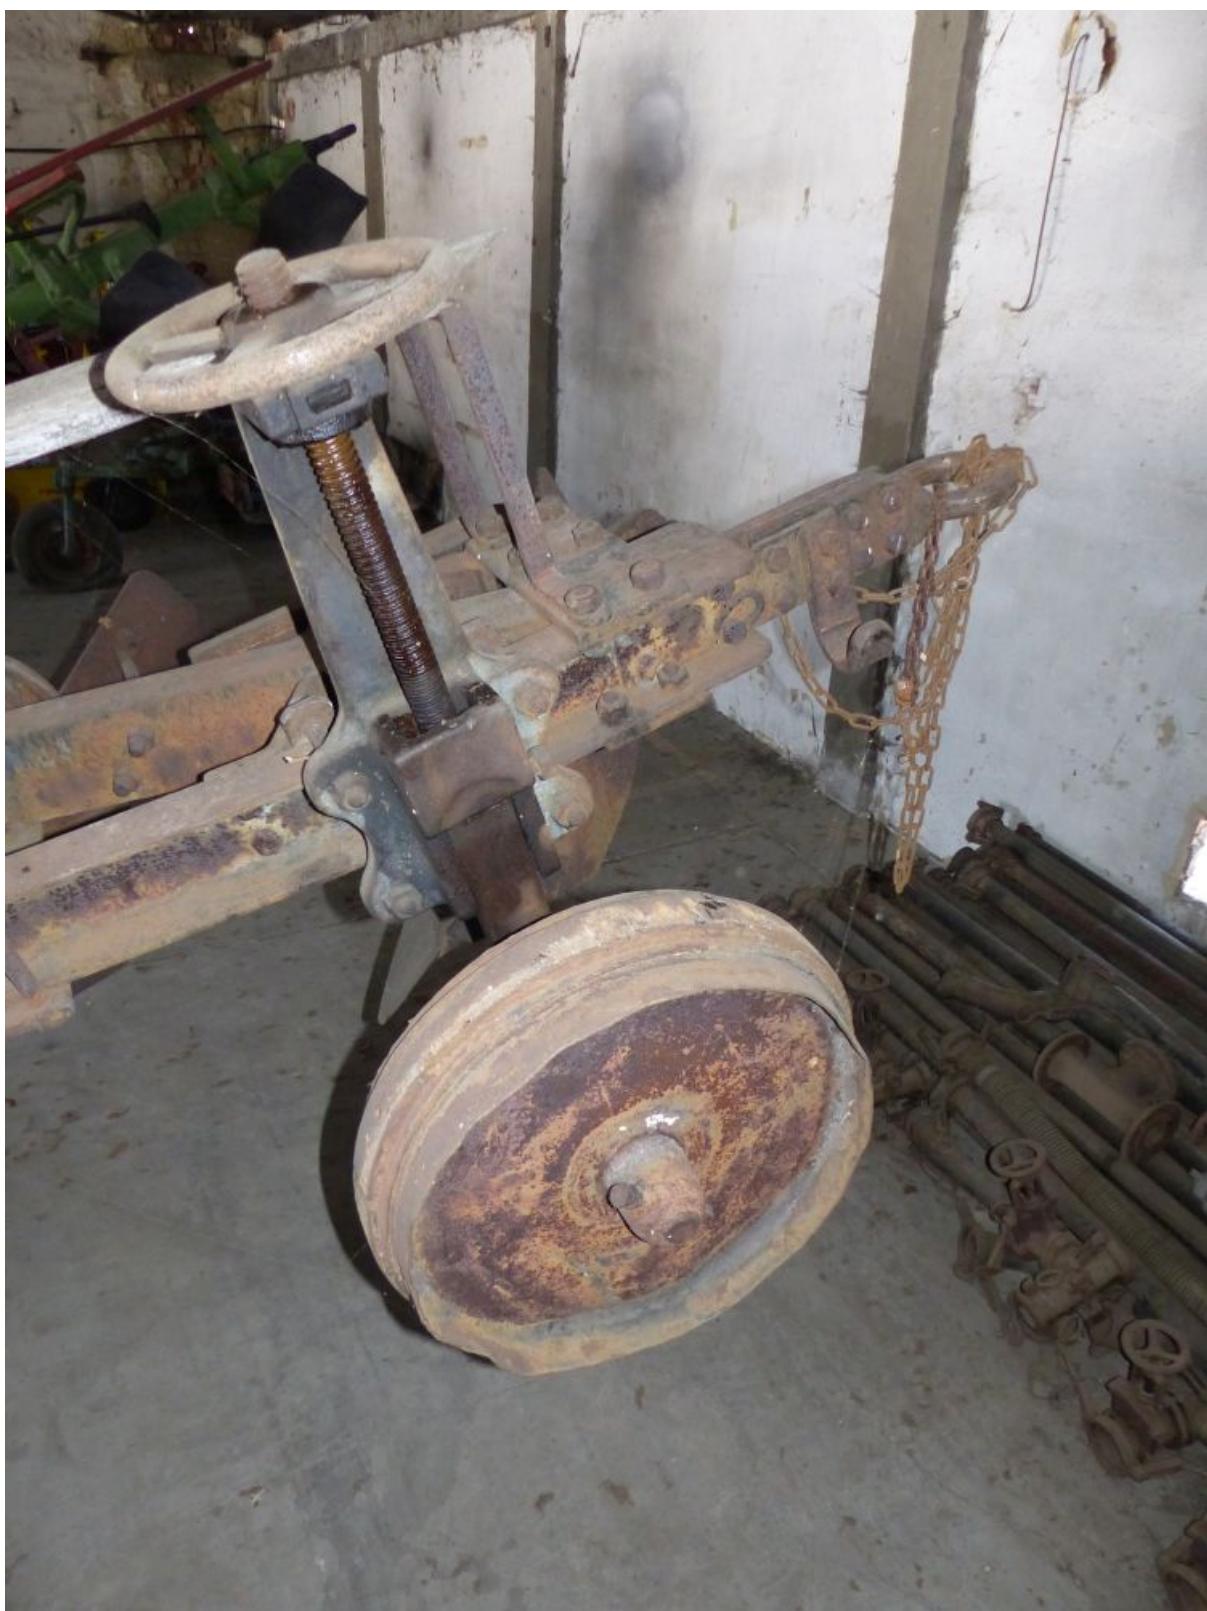
Obr. 109 Detail výškově stavěného opěrného kola antibalančního pluhu s nepůvodním svařovaným diskem.
