PŘÍLOHA 3 - ŘEZY - KOPANÉ SONDY
M 1:25

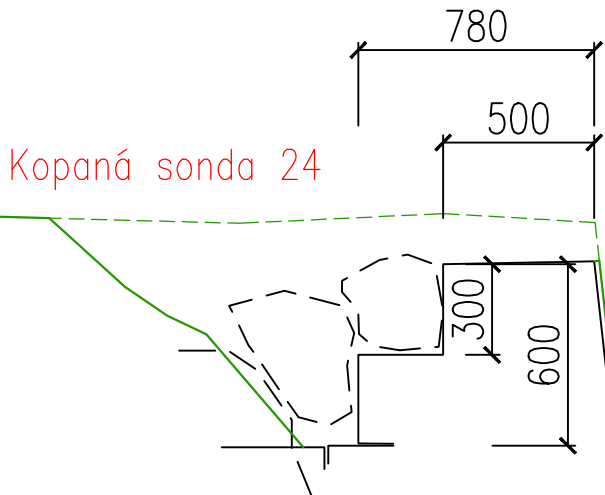
Kopaná sonda 24

Za korunou zjištěny balvany, v hloubce cca 600 mm vyhloubeny další kameny, stávající koruna se tříštila, nebylo možné jednoznačně určit, zda se jedná o zeď či nikoliv, ani podle spojovacího materiálu
