# MORAVA, HANUŠOVICE – POMÍSTNÍ OPRAVY TOKU A HRÁZE

## Zadání rozsahu stavby

k. ú.: Hanušovice, Hynčice nad Moravou  
okres: Šumperk  
kraj: Olomoucký

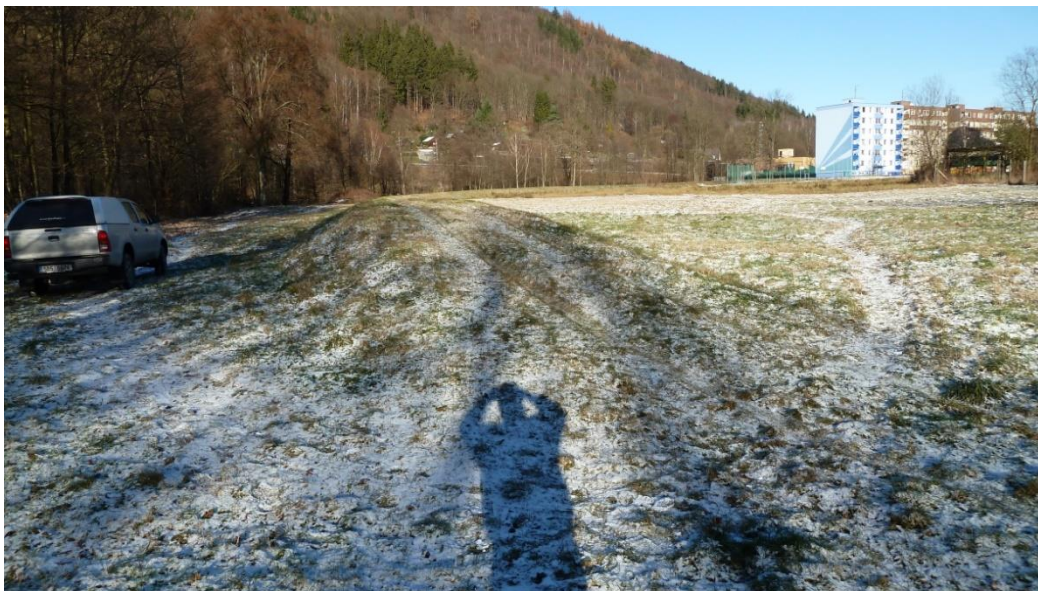
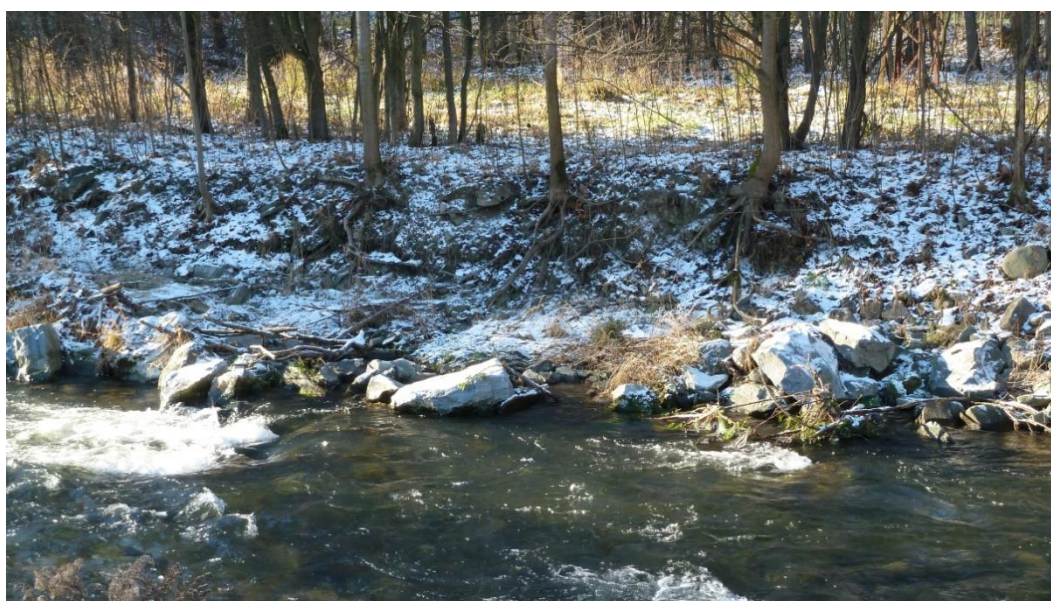
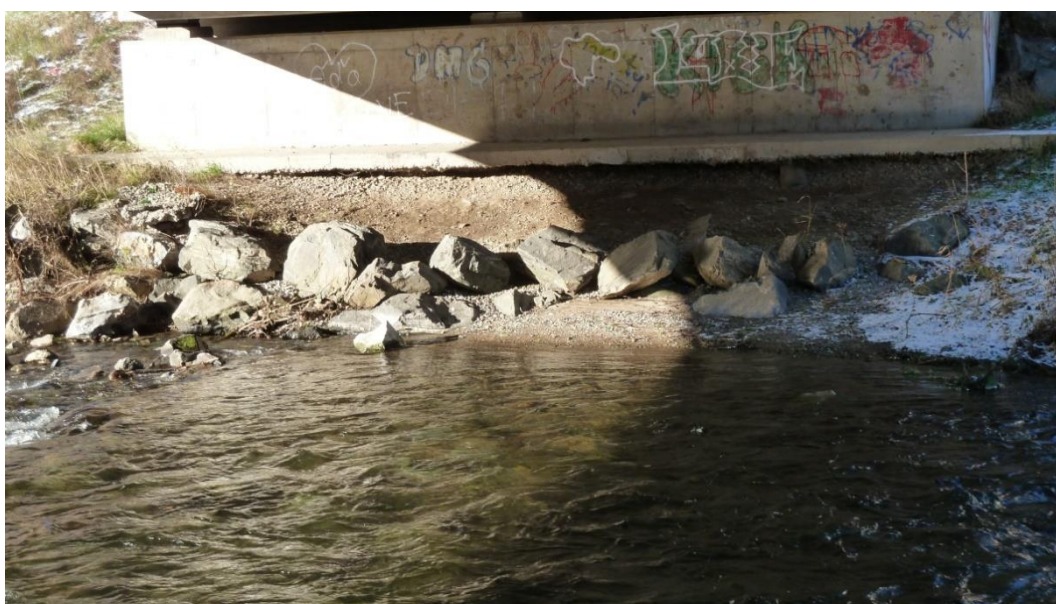
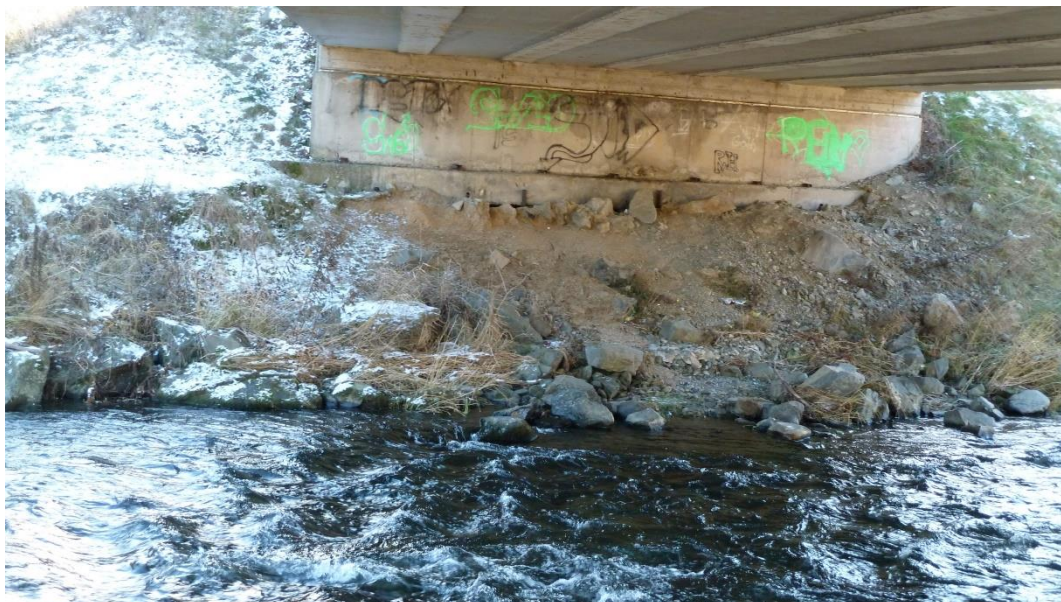
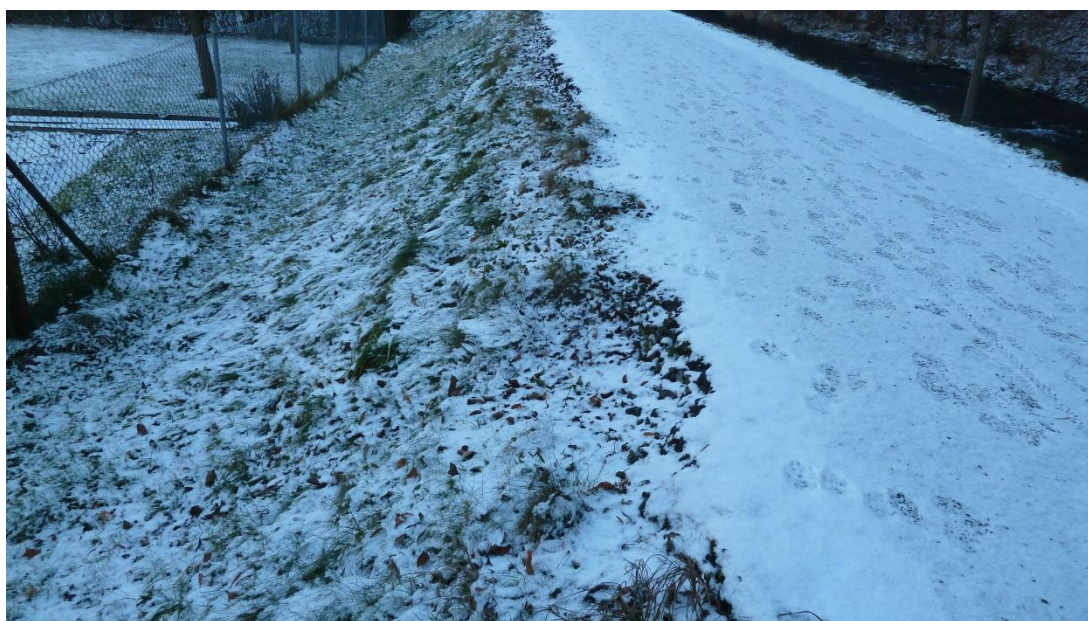
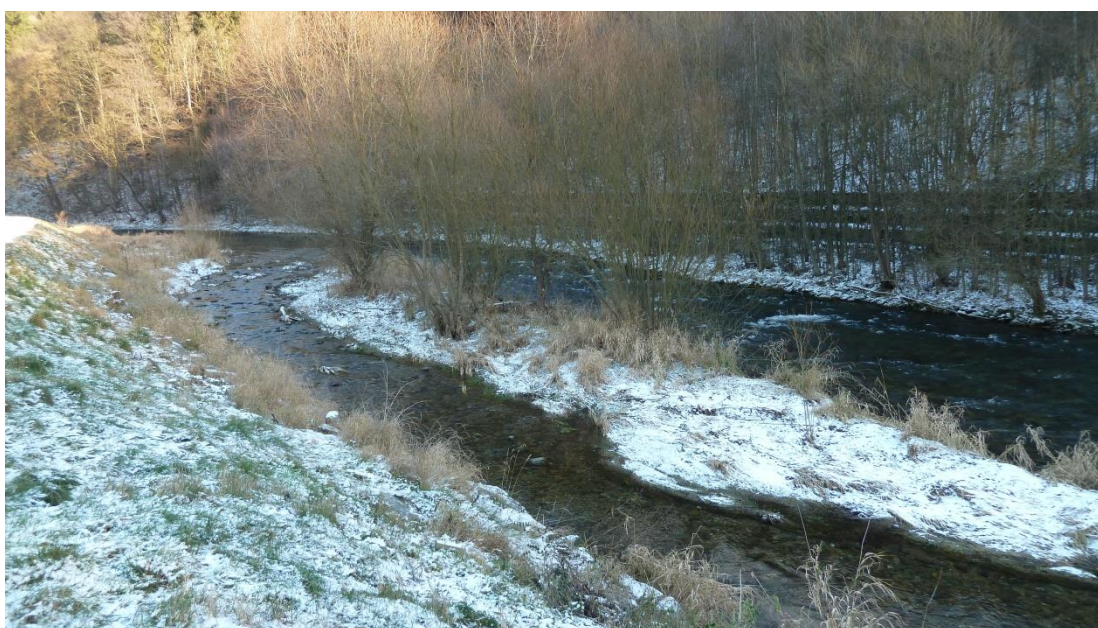
### Hráz na spodním okraji Hanušovic u ČOV

V tomto úseku se nachází soustava zemních hrází a protipovodňových zídek spolu s opevněním břehů VVT Moravy lomovým kamenem. Opevnění břehů, základy zídek a jednoho spádového stupně jsou již vlivem času a průchodu zvýšených průtoků v minulosti z části poškozené. Pomístně se zde vyskytují rovněž i jesepní lavice, u konvexních břehů, ale i v přímé části toku. Rovněž zpevněná koruna hráze s živícným povrchem je na několika místech porušena – drolení okrajů a praskliny, do kterých zatéká povrchová voda a dále narušuje stav koruny hráze.

Poškození opevnění břehů bylo rovněž konstatováno při TBP ze dne 22. 9. 2016 (za účasti ing. Kremláčka - útvar provozu a TBD). Geodetické zaměření bylo provedeno v r. 2006 a 2016 a na jeho základě bylo zjištěno asi na třech místech snížení koruny hráze.

Předmětem projekčních prací a následné opravy je obnovení plné funkčnosti poškozených částí vodního díla a dorovnání (dosypání) koruny hráze na původně projektované parametry. Oprava poškozeného opevnění svahů je navrhována záhozem z lomového kamene odpovídající frakce tak, aby navazovalo na původní způsob opevnění svahů a došlo tím ke sjednocení parametrů opevnění. Mezi silničním a železničním mostem, případně v dalších úsecích (dle průzkumných prací, které zajistí zpracovatel PD) je nutné opravit podemletou základovou patku protipovodňových zdí a posoudit potřebu příčné stabilizace toku proti zahlubování a obnažování pat zdí. Mezi silničním a železničním mostem se nachází i spádový stupeň, u něhož bude zvážena celková oprava, neboť se při nízkých průtocích projevuje nerovnost jeho koruny. Voda je tedy po větší část roku převáděna u PB a 1/3 až 1/2 stupně je na suchu, což má za následek promrzání stavby v zimních měsících a četné opravy. Na několika místech je popraskaná živičná koruna hráze a také dochází k poškození okrajů tohoto zpevnění (drolení a vypadávání kusů živice). Některé hráze mají zpevněný povrch živičnou směsí, jiné drceným kamenivem. U poškozené koruny zemní hráze a v místech lokálního snížení se předpokládá odstranění pojízdné vrstvy zpevněné koruny hráze, dosypání vhodným materiálem s následným požadovaným hutněním na 95 % PS a opětovným zpevněním koruny hráze potřebným materiálem dle skutečnosti. Pojízdná koruna hráze musí vyhovovat pojezdu těžkou technikou správce toku v zatížení min. 25t. V rámci zpracování PD budou navrženy vhodné zemníky, podloženy laboratornímu rozboru (vhodnost zeminy do zemních hrází).
