# POVODÍ LABE, státní podnik

## ZÁMĚR NA SLUŽBU

**Úpa, Trutnov, kácení a pěstební zásahy,  
ř. km 47,500 - 51,900, I. a II. etapa**

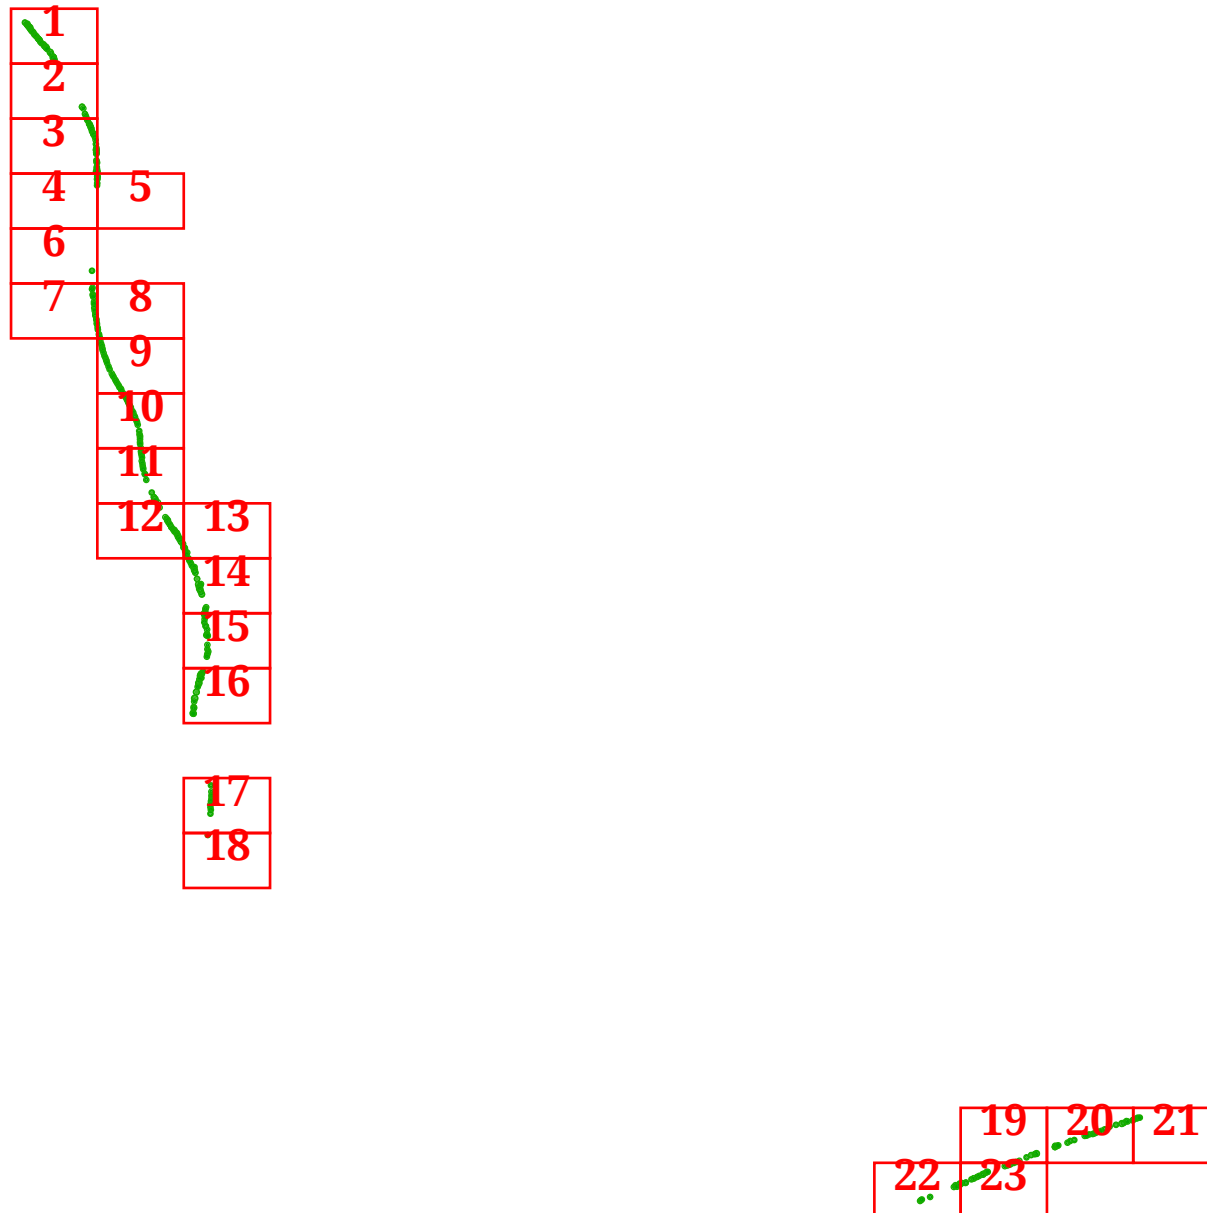
# Úpa PB ř. km 47,50 - 51,90(1:700) - Klad listů (1:16362)

Dřeviny určené k zásahům jsou v terénu na kmeni opatřeny plastovými štítky s očíslováním každého jedince. Místo jejich růstu je vyznačeno v příloze č. 4.

Umístění jednotlivých stromů je zřejmé z přiložených katastrálních map (příloha č. 4 – Katastrální mapa se zákresem stromu).
