Půdorys krovu

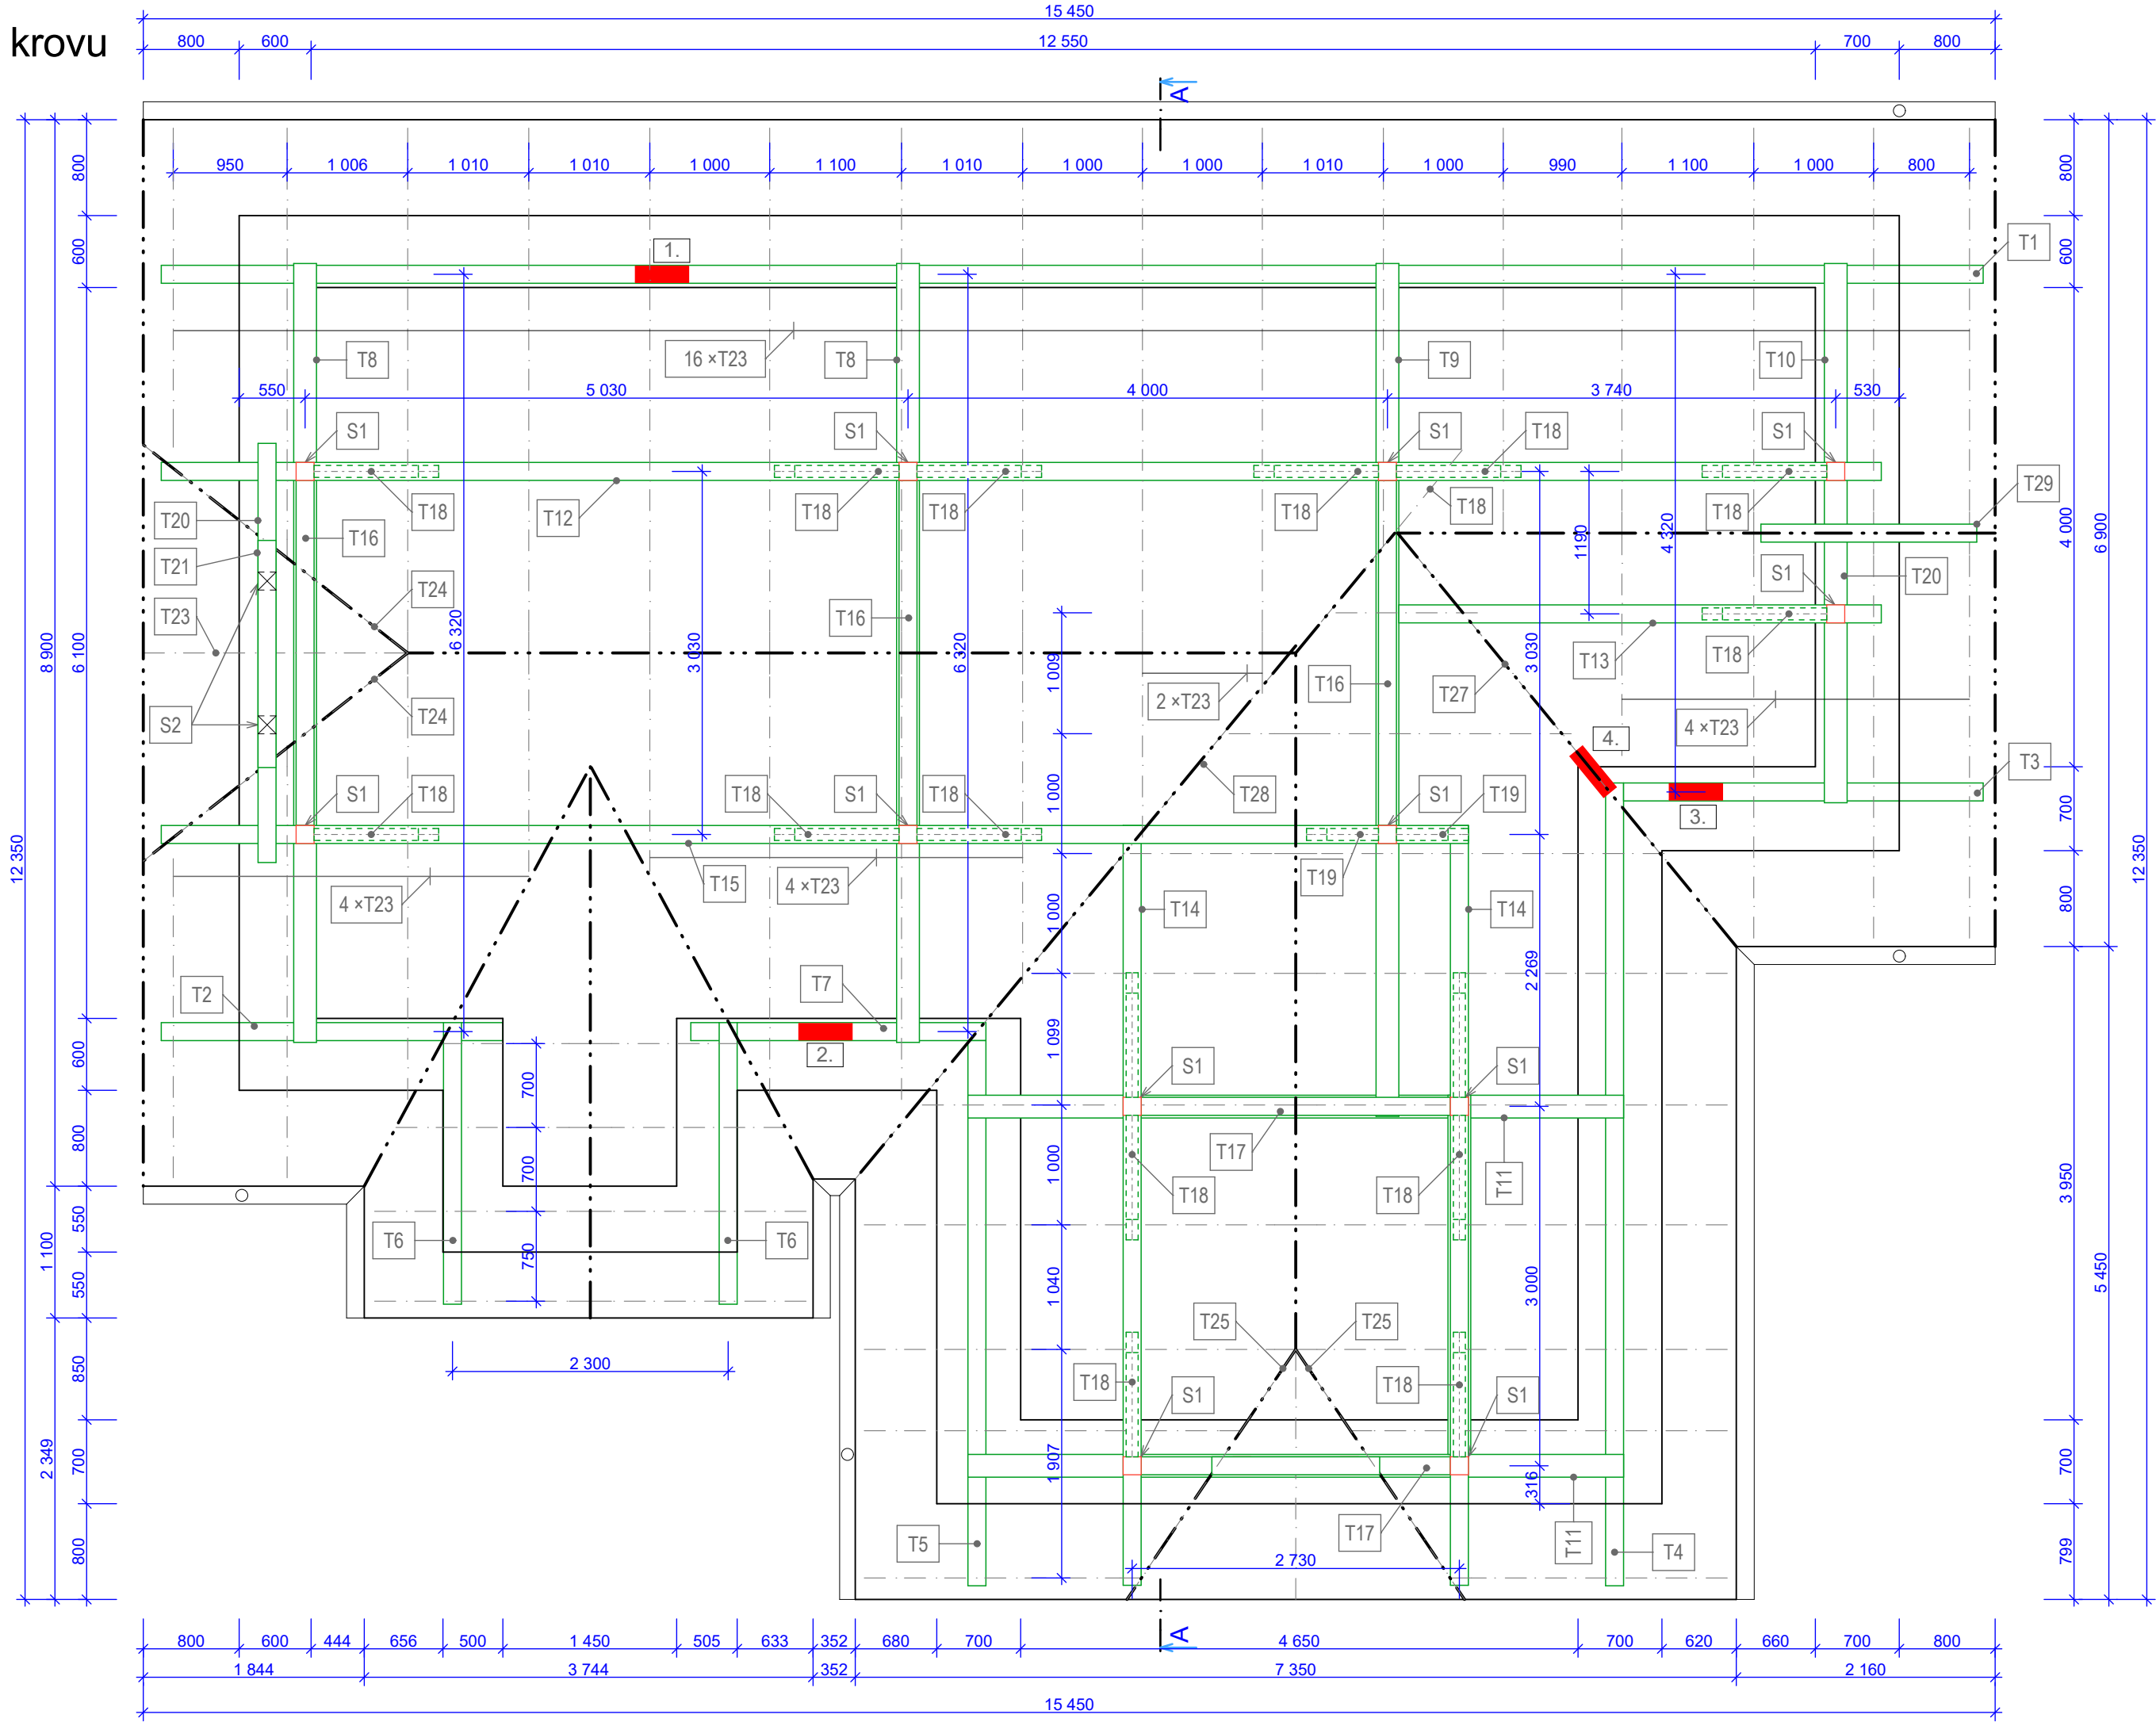
KROV VYKAZUJE VIDITELNÉ STATICKÉ VADY, KTERÉ MOHOU ZAPŘÍČINIT ZBORČENÍ ČÁSTI KROVU RESPEKTIVE CELÉHO KROVU.

- ZJEVNÁ STATICKÁ KONSTRUKČNÍ VADA KROVU
-

- LOKÁLNÍ VÝMĚNA POZEDNICE 150×150 V DÉLCE 3 m (PŘEPLÁTOVÁNO PŘÍLOŽKOU)
-

- CELKOVÁ VÝMĚNA POZEDNICE 150×150 - OZN. T7
-

- CELKOVÁ VÝMĚNA POZEDNICE 150×150 - OZN. T3
-

- CELKOVÁ VÝMĚNA ÚŽLABNÍ KROKVE 120×150 - OZN. T27

U krovu bude po sejmutí střešní krytiny a parozábrany provedena odborná prohlídka, zda nevyskytuje další skryté popř. viditelné konstrukční vady.
Po výměně konstrukčně vadných prvků bude krov opětovně ošetřen proti hnilobám a dřevokaznému hmyzu.
