## INVESTIČNÍ ZÁMĚR

### MVE NM, trafostanice a rozvodna VN – oprava a revize

Zpracoval: Tomáš Bednařík, energetik závodu Střední Morava

# TECHNICKÁ ZPRÁVA

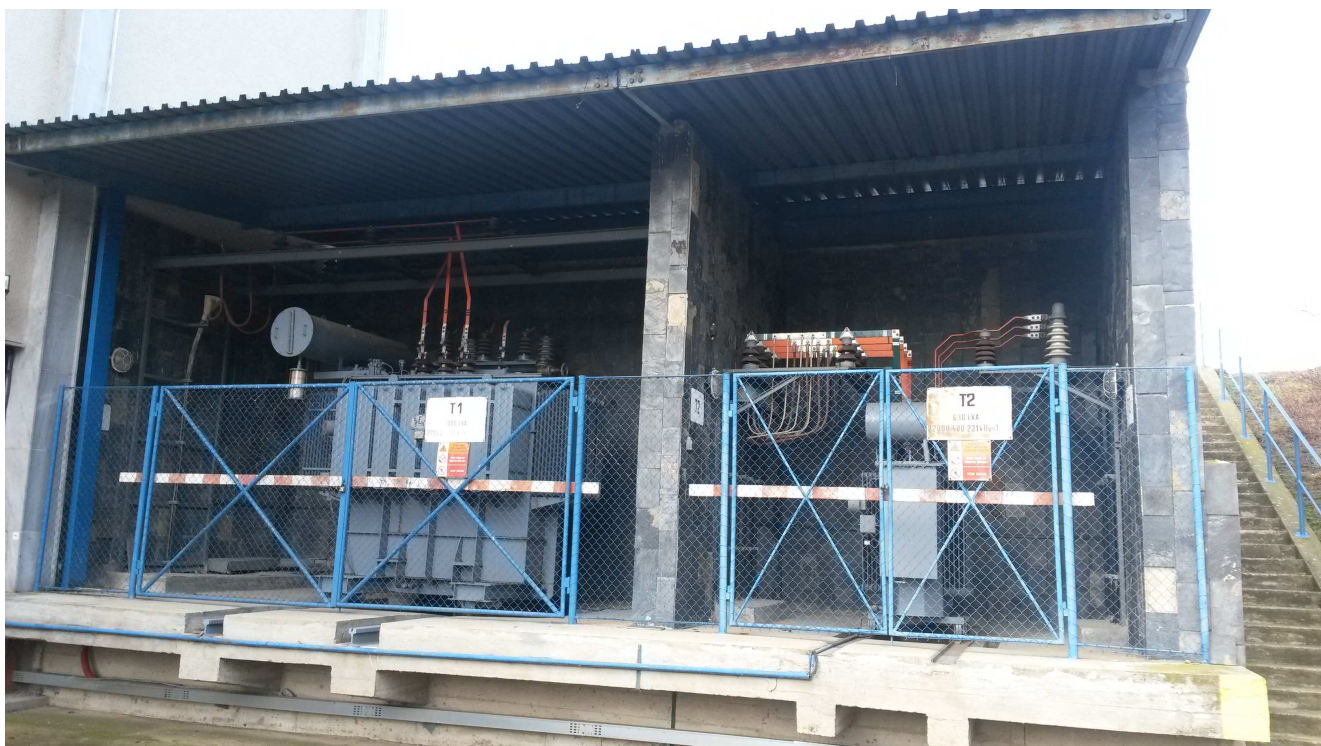
### Foto trafostanice

Objekt trafostání je tvořen jako zastřešená přístavba hlavní budovy MVE. Kabelovody je propojen s rozvodnami VN, které se nachází vně hlavní budovy nad sebou v jednotlivých podlažích. Vně vlastní trafostanice jsou osazeny transformátory:

T1-Blok-4MVA22000/6300 výrobce BEZ Bratislava, jedná se o olejový transformátor typu aTO 482/95, v.č. 237706, r.v. 1984, 4000kVA, YNd 122/6,3kV, 105/366,6A, uk 5,76%.

T2-vlastní spotřeba 630kVA-22000/400 výrobce BEZ Bratislava, jedná se o olejový transformátor typu aTOV 374/22, v.č. 242224, r.v.1984, 630kVA, Dyn1, 22 000/400/231V, 26,2/1 444A, uk 5,76%.

- B. Zajištění revizních prací či případných oprav na trafostanici TS č. 500663 při její odstávce**  
B1.1. Provedení periodické beznapěťové revize Trafostanice a transformátorů T1 a T2 jejich očištění, nátěr, kontrola stavu olejů, průchodek dotažení spojů a seřízení.  
B1.2. Provedení periodické beznapěťové revize Trafostanice a dále pak provedení dílenské opravy vlastních transformátorů T1 a T2 na místě revize a to v rozsahu vytažení jader z nádob, výměny olejů, výměny veškerého těsnění, průchodek, ucpávek, mechanického očištění a přelakování.
