# RESTAURÁČNÍ PRŮZKUM A ZÁMĚR NA FASÁDU CENTRÁLNÍ ČÁST FASÁDY ZÁMKU KAČINA

ZÁMEK KAČINA, SVATÝ MIKULÁŠ 51, KUTNÁ HORA

Zpracovatel: AKANT HISTORY s.r.o.  
Aloisovská 32, Praha 9

ŘÍJEN 2019

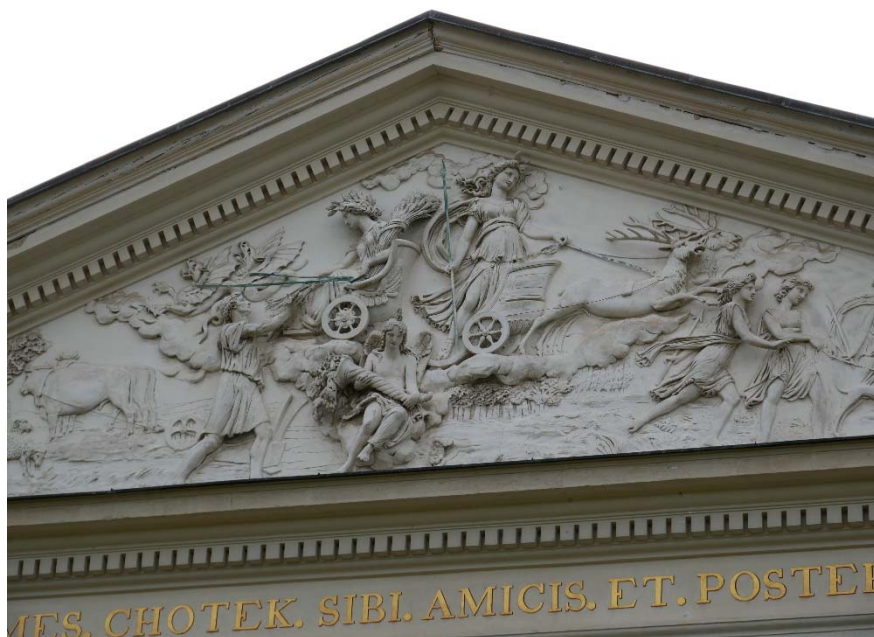
Reliéf byl již v minulosti několikrát opravován. A opětovně natírán fasádní barvou. Reliéf je umístěn v tympanonu, který je ukončen kamennou římsou a nad ní ještě dřevěnou profilovanou římsou. Na dřevěné římsě jsou nesoudržné nátěrové vrstvy a dřevo je značně degradované povětrnostními podmínkami. Jednotlivé části jsou rozestouplé a projevují se zde spáry. Velké spára je patrná mezi kamennou římsou a dřevěnou ukončující profilací.

Povrch reliéfu a výzdoby je znečištěn prachovými depozity a špínou. Na některých místech je povrch naproti tomu vymyt dešťovou vodou a bez nátěru.

Velkými hmotami prochází síť prasklin, dochází k odpadávání modelace po větších částech. Velké praskliny jsou patrné zejména na kolenou sedící postavy ve střední spodní části reliéfu. Další větší praskliny jsou v zeleni nad spodní římsou, na tažných volech, v listech u klasů apod. Velké části omítky opadaly ze šikmé části kamenné římsy. Na některých místech modelace prostupuje rez z kovových kotvících prvků.

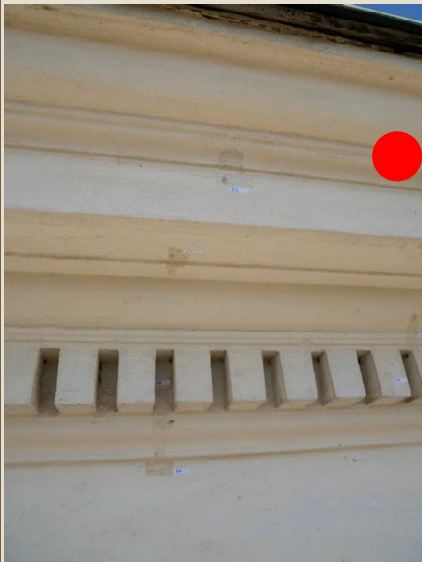
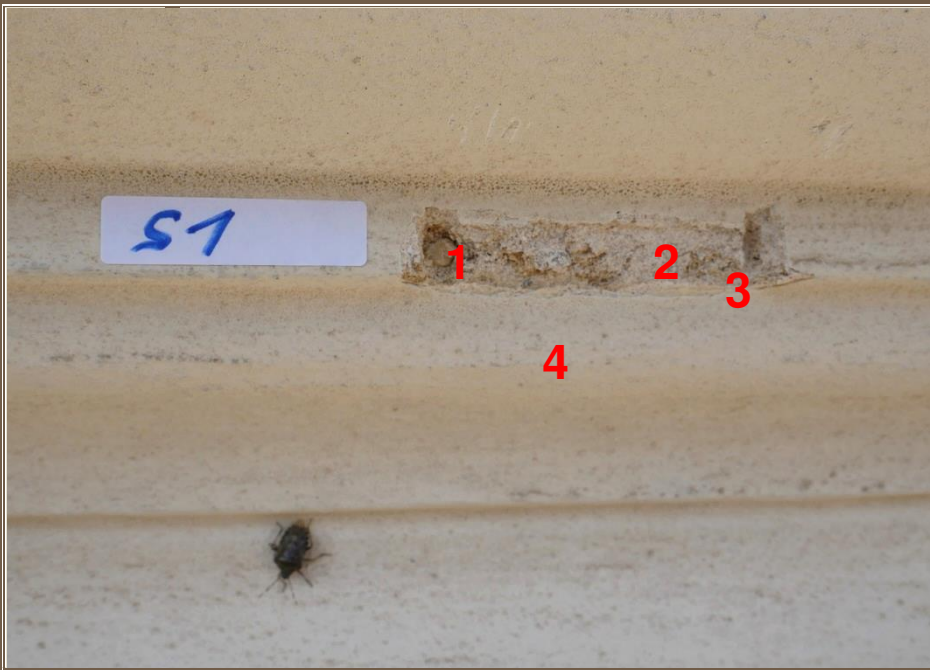
| <b>umístění sondy:</b><br><br>východní průčelí hlavní středové hmoty, budovy (C), severní část směrem od středového rizalitu, mezi 2. a 3. okenní osou zprava, oblast korunní římsy | | <b>popis sondy:</b> 1 – spodní světlá jádrová omítka<br>2 – na režně bílém, jsou fragmenty světle krémového (až pískového) vápenného nátěru<br>3 – fragmenty světle okrového vápenného nátěru a na bílém podnátěru<br>4 – současný světle krémový nátěr | |

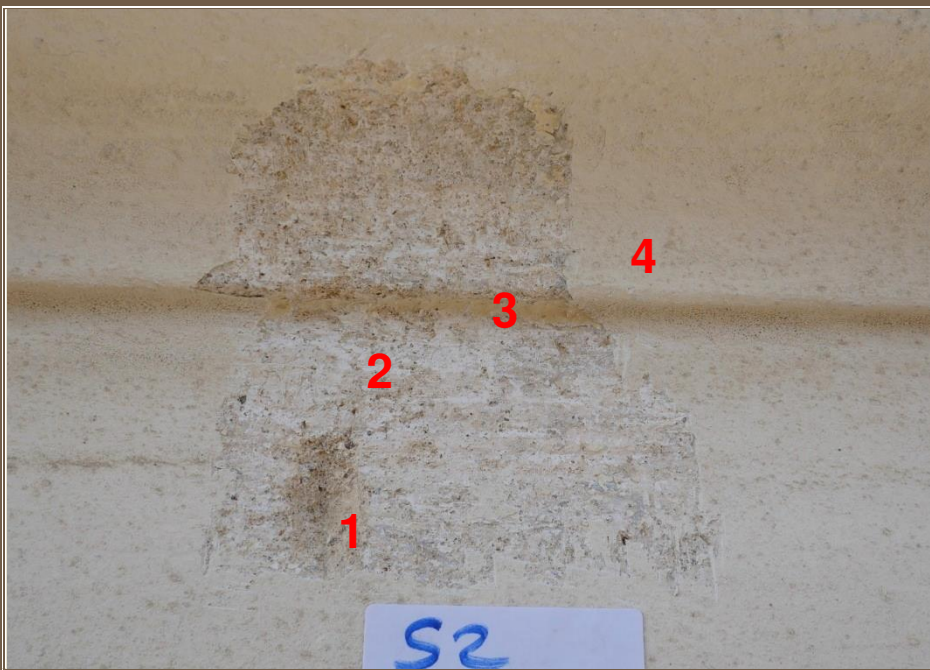
| <b>umístění sondy:</b><br><br>východní průčelí hlavní středové hmoty, budovy (C), severní část směrem od středového rizalitu, mezi 2. a 3. okenní osou zprava, oblast korunní římsy | | <b>popis sondy:</b> 1 – spodní světlá jádrová omítka<br>2 – na režně bílém, jsou fragmenty světle krémového (až pískového) vápenného nátěru<br>3 – fragmenty světle okrového vápenného nátěru a na bílém podnátěru<br>4 – současný světle krémový nátěr | |

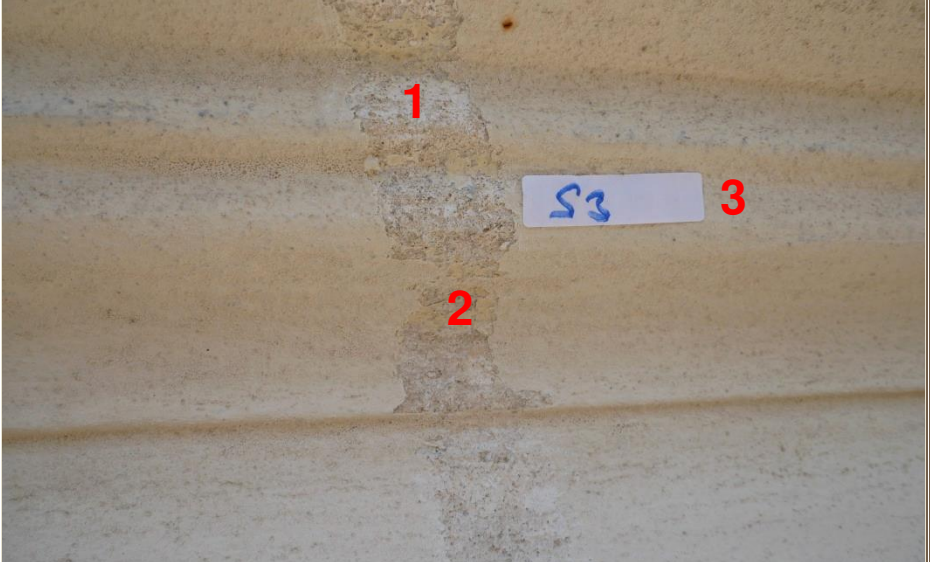
| <b>umístění sondy:</b><br><br>východní průčelí hlavní středové hmoty, budovy (C), severní část směrem od středového rizalitu, mezi 2. a 3. okenní osou zprava, oblast korunní římsy | popis sondy: | 1 – spodní světlá jádrová omítka na ní jsou fragmenty režně bílého vápenného nátěru<br>2 – na fragmentech světle krémového (až pískového) nátěru se zčernalým povrchem je světle okrový nátěr<br>3 – současný světle krémový nátěr | |

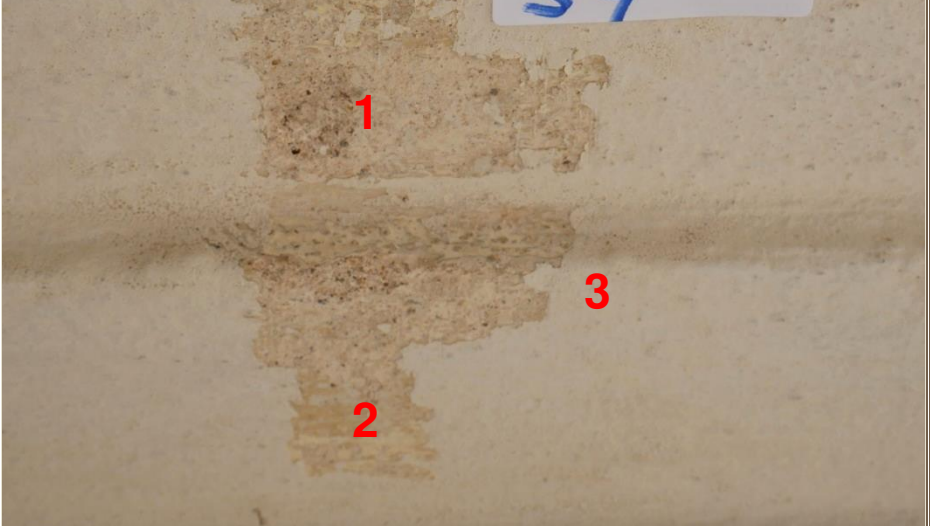
| <b>umístění sondy:</b><br><br>východní průčelí hlavní středové hmoty, budovy (C), severní část směrem od středového rizalitu, mezi 2. a 3. okenní osou zprava, oblast korunní římsy, okapnice | popis sondy: | 1 – spodní světlá jádrová omítka na ní jsou fragmenty režného krémového nátěru s pískovým nádechem<br>2 – fragmenty tmavšího okrového vápenného nátěru a na něm na bílém podnátěru světlého okrového nátěru<br>3 – současný světle krémový nátěr | |

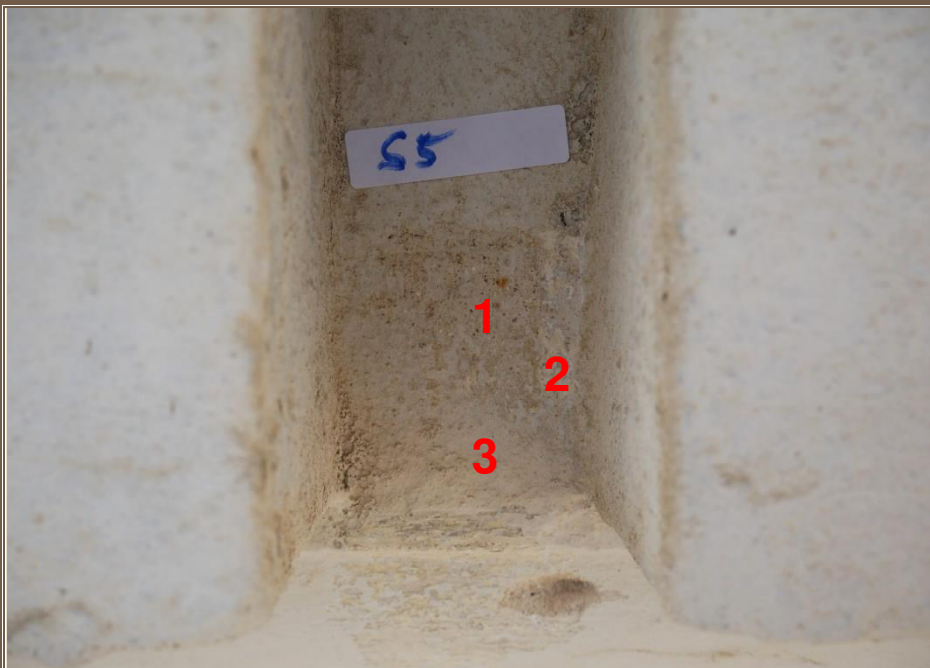
| <b>umístění sondy:</b><br><br>východní průčelí hlavní středové hmoty, budovy (C), severní část směrem od středového rizalitu, mezi 2. a 3. okenní osou zprava, oblast korunní římsy, zubořez | | <b>popis sondy:</b> 1 – spodní světlá jádrová omítka na ní na režně bílém podnátěru jsou fragmenty světle krémového (až pískového) nátěru<br>2 – fragmenty tmavšího okrového vápenného nátěru a na něm na bílém podnátěru světlého okrového nátěru<br>3 – současný světle krémový nátěr | |

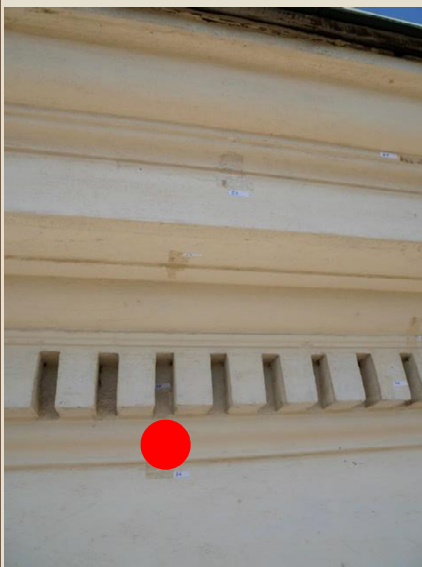
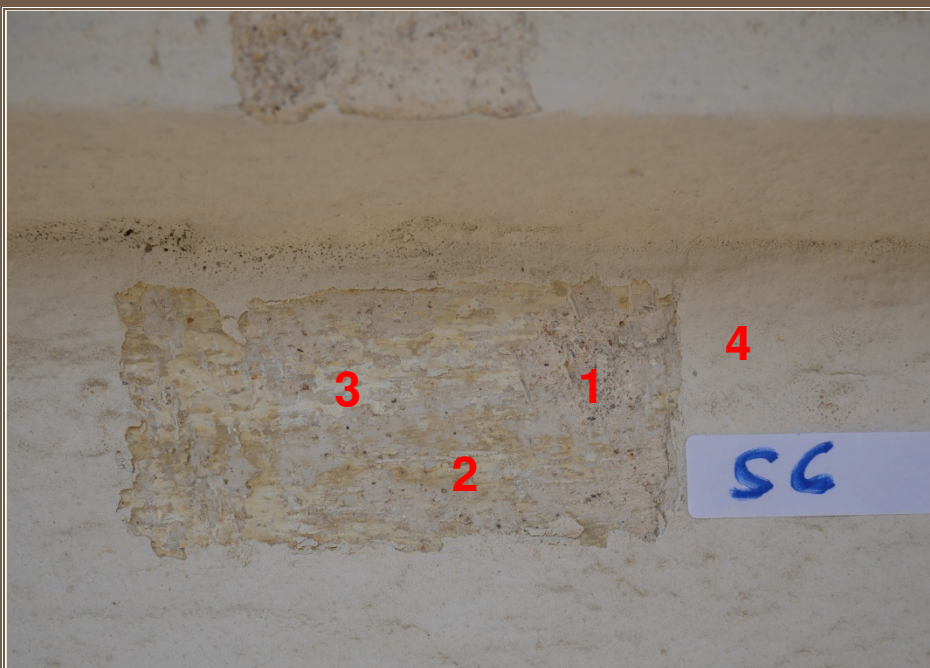
| <b>umístění sondy:</b><br><br>východní průčelí hlavní středové hmoty, budovy (C), severní část směrem od středového rizalitu, mezi 2. a 3. okenní osou zprava, oblast korunní římsy, pod zubořezem | | <b>popis sondy:</b> 1 – spodní světlá jádrová omítka na ní na režně bílém podnátěru jsou fragmenty světle krémového (až pískového) nátěru<br>2 – fragmenty tmavšího okrového vápenného nátěru<br>3 – na vápenném bílém podnátěru je světle okrový nátěr<br>4 – současný světle krémový nátěr | |

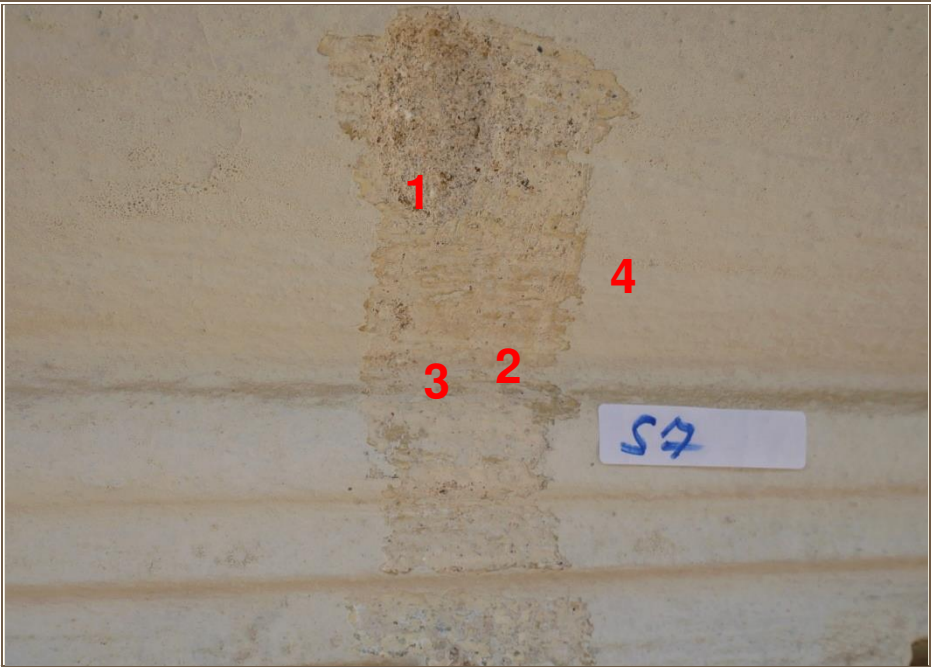
| <b>umístění sondy:</b><br><br>východní průčelí hlavní středové hmoty - budovy (C), severní část směrem od středového rizalitu, mezi 2. a 3. okenní osou zprava, oblast korunní římsy profilace nad zubořezem | | <b>popis sondy:</b> 1 – spodní světlá jádrová omítka na ní jsou fragmenty světlého krémového (až pískového) nátěru<br>2 – fragmenty tmavšího okrového vápenného nátěru se znečištěným povrchem<br>3 – na vápenném bílém podnátěru je světle okrový nátěr<br>4 – současný světle krémový nátěr | |

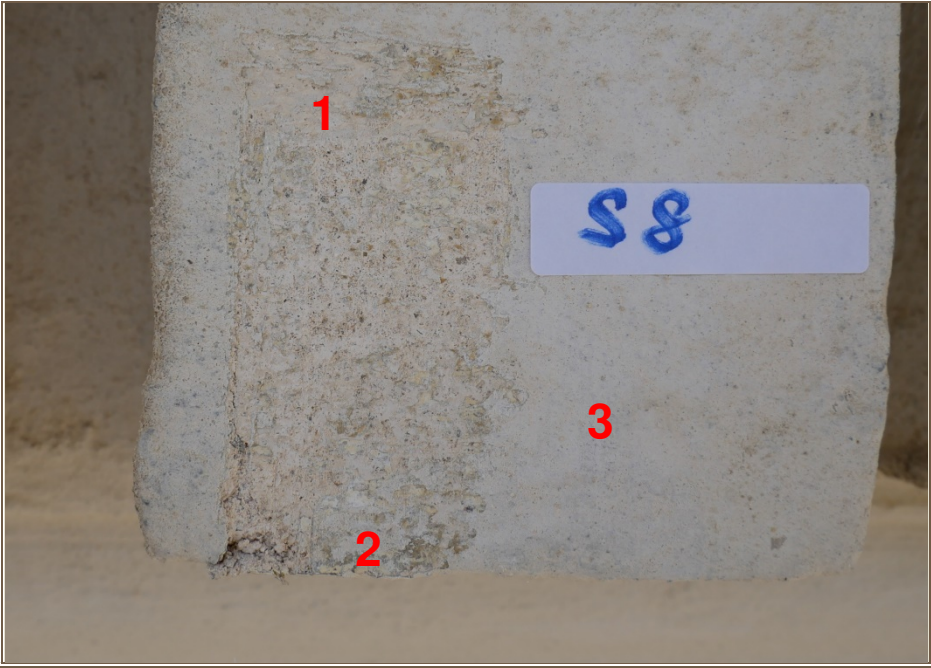
| <b>umístění sondy:</b><br><br>východní průčelí hlavní středové hmoty - budovy (C), severní část směrem od středového rizalitu, mezi 2. a 3. okenní osou zprava, oblast korunní římsy, zubořez | | <b>popis sondy:</b> 1 – spodní světlá jádrová omítka na ní jsou fragmenty světlého krémového (až pískového) nátěru<br>2 – fragmenty tmavšího okrového vápenného nátěru se znečištěným povrchem a na vápenném bílém podnátěru je světle okrový nátěr<br>3 – současný světle krémový nátěr | |

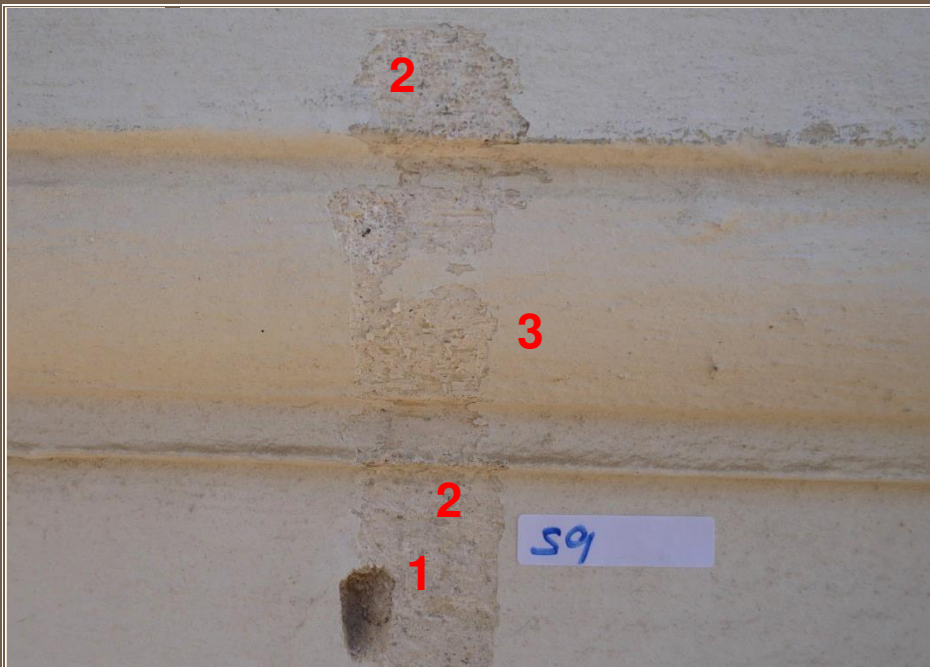
| <b>umístění sondy:</b><br><br>východní průčelí hlavní středové hmoty budovy (C), severní část směrem od středového rizalitu, mezi 2. a 3. okenní osou zprava, profilace kladí římsy | | <b>popis sondy:</b> 1 – spodní světlá jádrová omítka na ní jsou fragmenty světle krémového (až pískového) nátěru<br>2 – na fragmentech tmavšího okrového nátěru a rezně bílého váp. nátěru jsou fragmenty světle okrového vápenného nátěru<br>3 – současný světle krémový nátěr | |

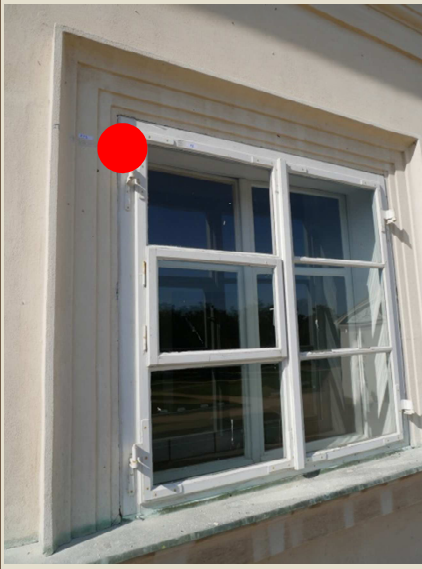
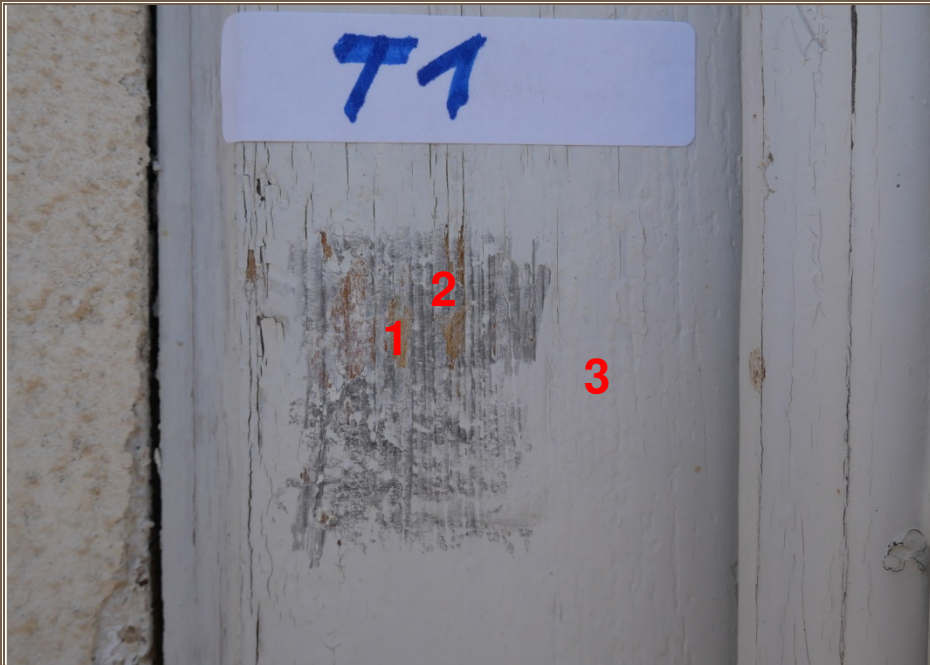
| číslo sondy: | | Sonda T1 | |
|---|--|---|--|
| <b>umístění sondy:</b><br><br>východní průčelí hlavní středové hmoty budovy (C), severní část směrem od středového rizalitu, 2. patro, 2. okenní osa zprava, rám okna vlevo | | <b>popis sondy:</b><br>1 – dřevěný masiv okna<br>2 – na bílém podnátěru je ztmavlý šedý nátěr<br>3 – současný bílý nátěr | |

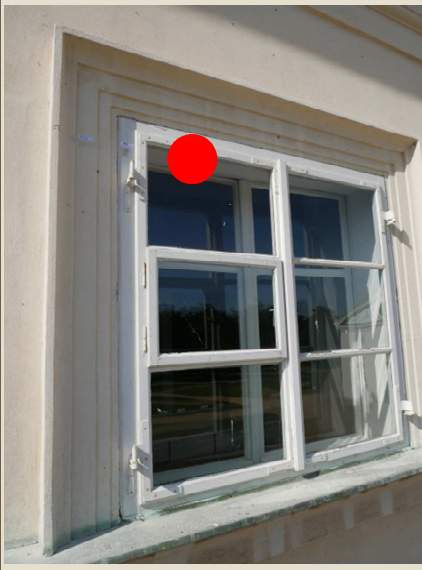
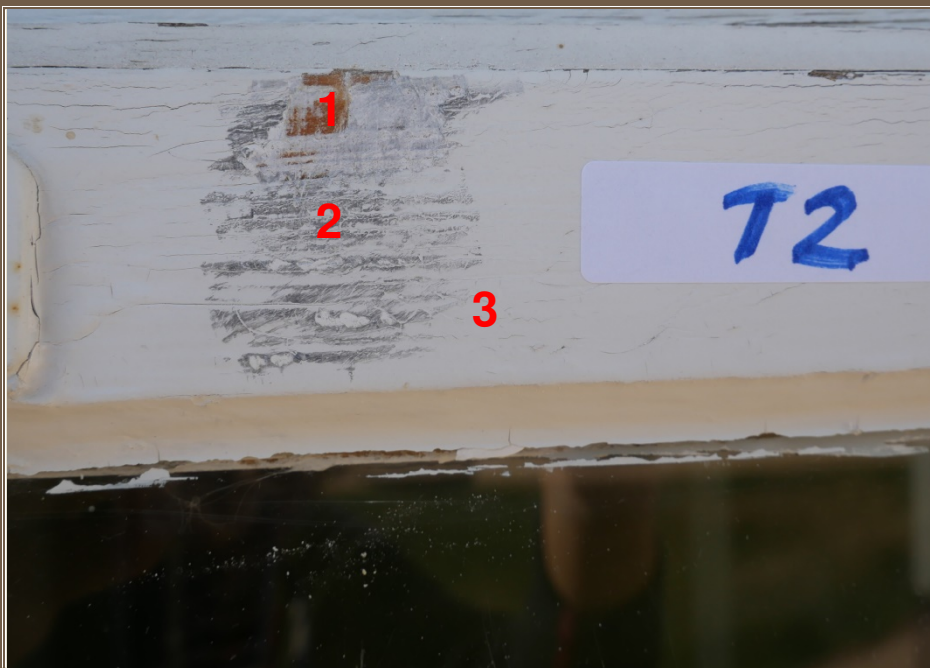
| číslo sondy: | | Sonda T1 | |
|---|--|---|--|
| <b>umístění sondy:</b><br><br>východní průčelí hlavní středové hmoty budovy (C), severní část směrem od středového rizalitu, 2. patro, 2. okenní osa zprava, rám křídla okna u nadpraží | | <b>popis sondy:</b><br>1 – dřevěný masiv okna<br>2 – na bílém podnátěru je ztmavlý šedý nátěr<br>3 – současný bílý nátěr | |

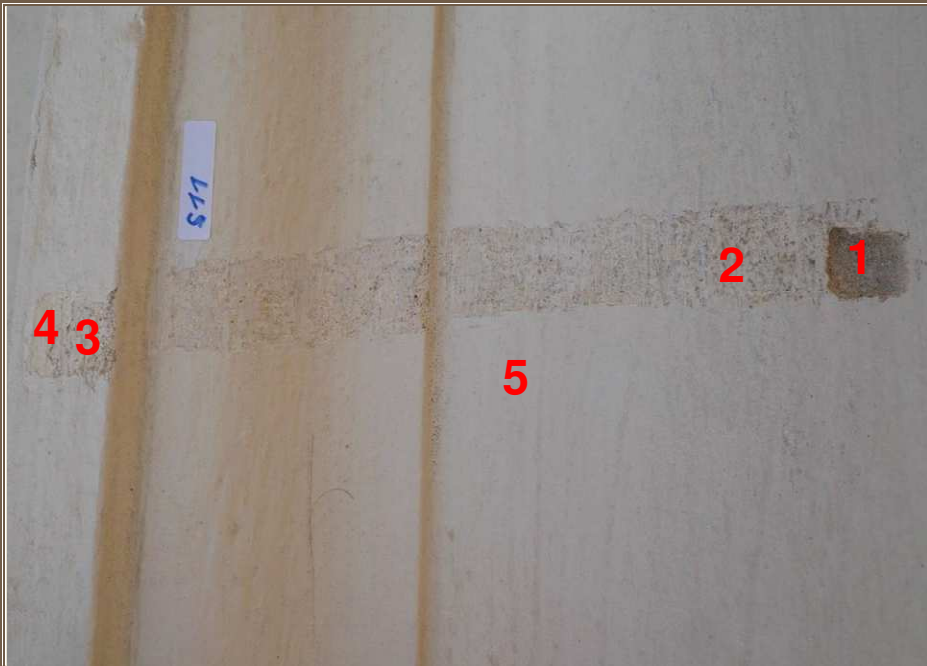
| <b>umístění sondy:</b><br><br>východní průčelí hlavní středové hmoty, budovy (C), severní část směrem od středového rizalitu, mezi 2. a 3. okenní osou zprava, profilace kladí korunní římsy | | <b>popis sondy:</b> 1 – spodní světlá jádrová omítka<br>2 – světle krémový (až pískový) nátěr na rezně bílém podnátěru<br>3 – fragmenty tmavšího okrového vápenného nátěru, na něm na tenkém štukovém přetahu frag. šedého nátěru<br>4 – na bílém rezném váp. nátěru je světle okrový nátěr<br>5 – současný světle krémový nátěr | |

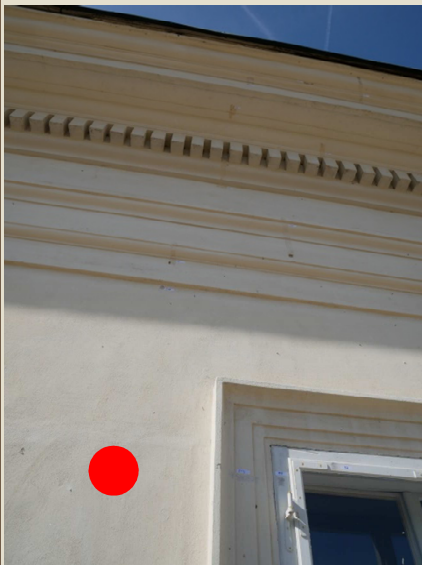
| <b>umístění sondy:</b><br><br>východní průčelí hlavní středové hmoty, budovy (C), severní část směrem od středového rizalitu, plocha meziokenního pilíře mezi 2. a 3. okenní osou zprava, | | <b>popis sondy:</b> 1 – novodobější neprodyšná jádrová omítka<br>2 – bílý štukový přetah na povrchu s bílým nátěrem<br>3 – současný světle krémový nátěr | |

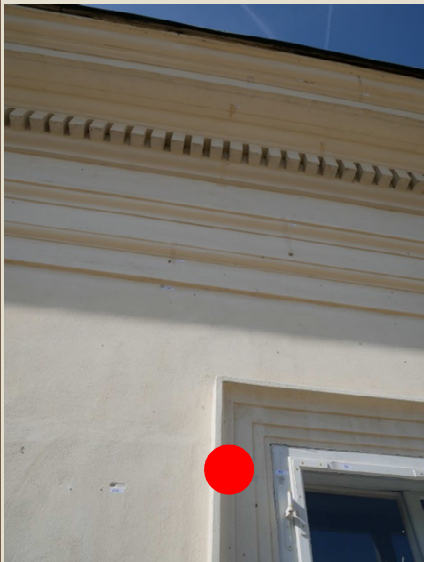
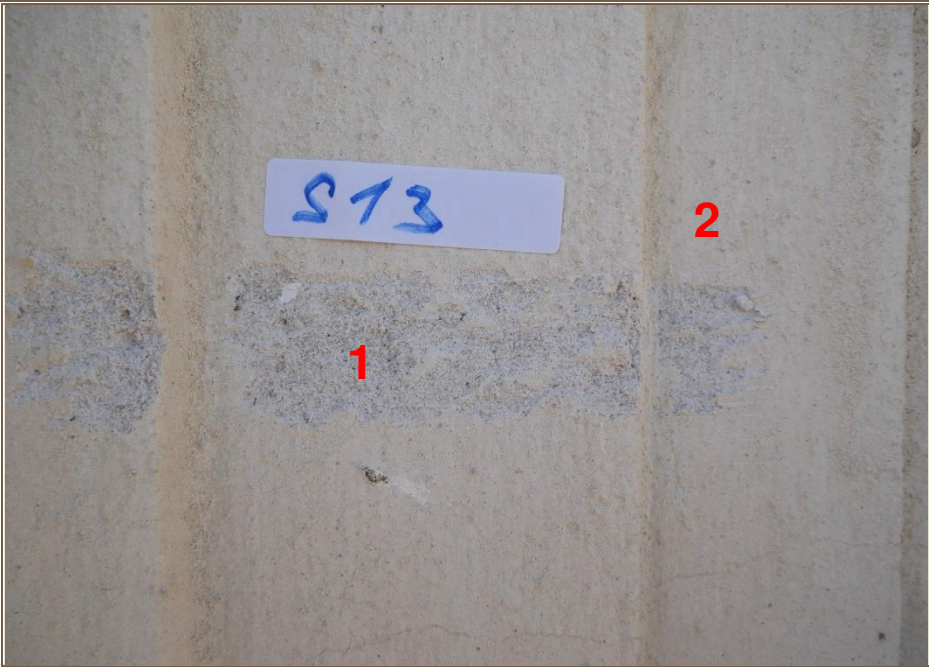
| <b>umístění sondy:</b><br><br>východní průčelí hlavní středové hmoty budovy (C), severní část směrem od středového rizalitu, 2. patro, profilace šambrány 2. okenní osy zprava, | | <b>popis sondy:</b> 1 – novodobější neprodyšná jádrová omítka na cementovém základě<br>2 – na bílém podnátěru je současný světle krémový nátěr | |

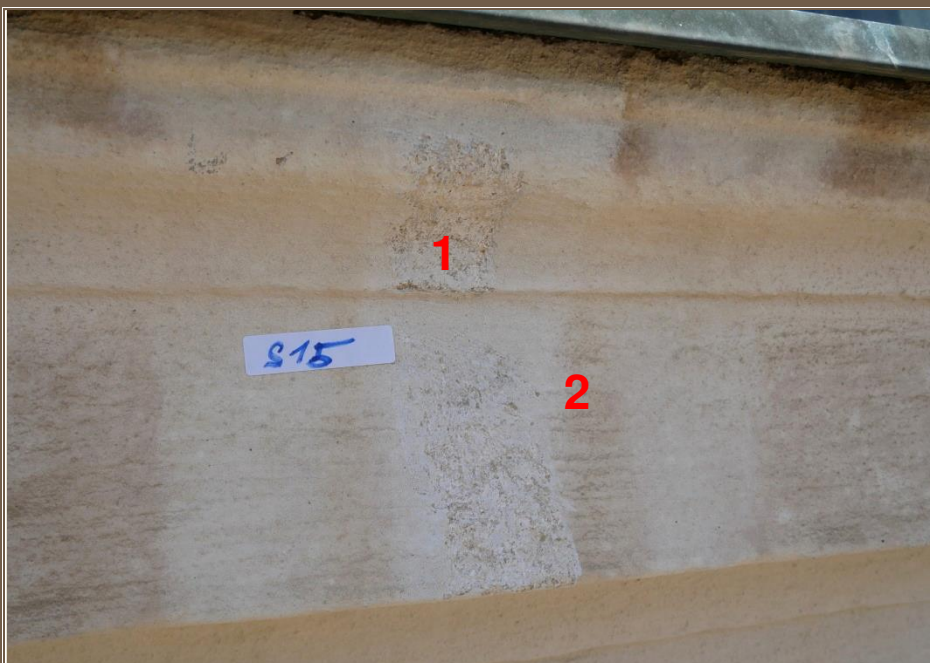
| umístění sondy: | <p>východní průčelí hlavní středové hmoty budovy (C), severní část směrem od středového rizalitu, 2. patro, 2. okenní osa zprava, parapetní římsa</p> | | |
| | popis sondy: | <p>1 – novodobější tvrdá jádrová omítka na povrchu s fragmenty okrového nátěru se znečištěným povrchem<br/>2 – současný světle krémový nátěr na bílém nátěru</p> | |

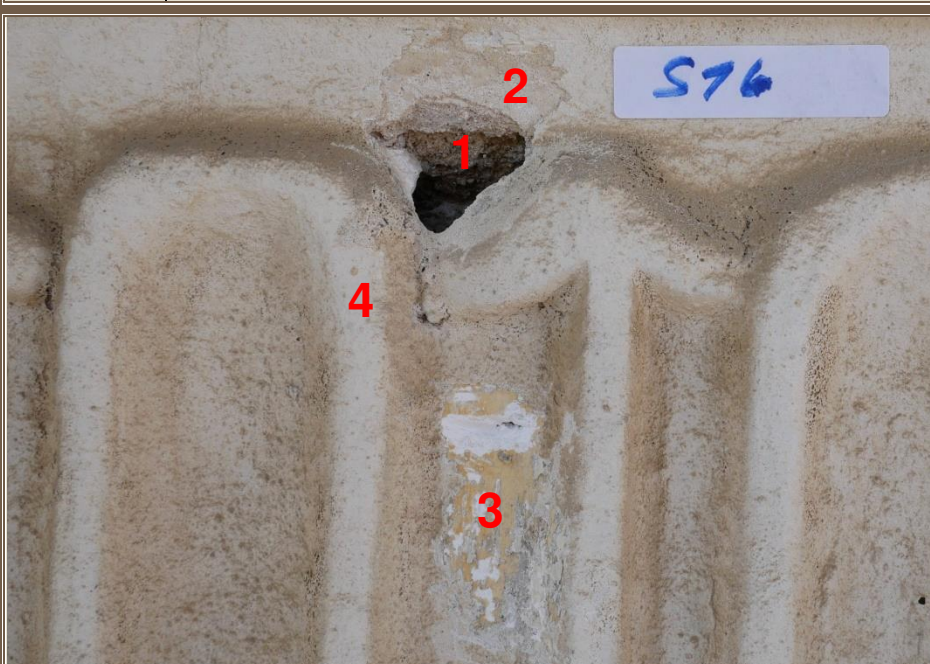
| umístění sondy: | <p>východní průčelí hlavní středové hmoty budovy (C), severní část směrem od středového rizalitu, 1. patro, 2. okenní osa zprava, profilace vlysu suprafenestry</p> | | |
| | popis sondy: | <p>1 – spodní světlá jádrová omítka<br/>2 – fragmenty krémového (až pískového) nátěru se znečištěným povrchem na režně bílém podnátěru<br/>3 – na sádrové profilaci, na fragmentech tmavšího okrového váp. nátěru, je okrový vápenný nátěr<br/>4 – na štukovém přetahu je současný světle krémový nátěr</p> | |

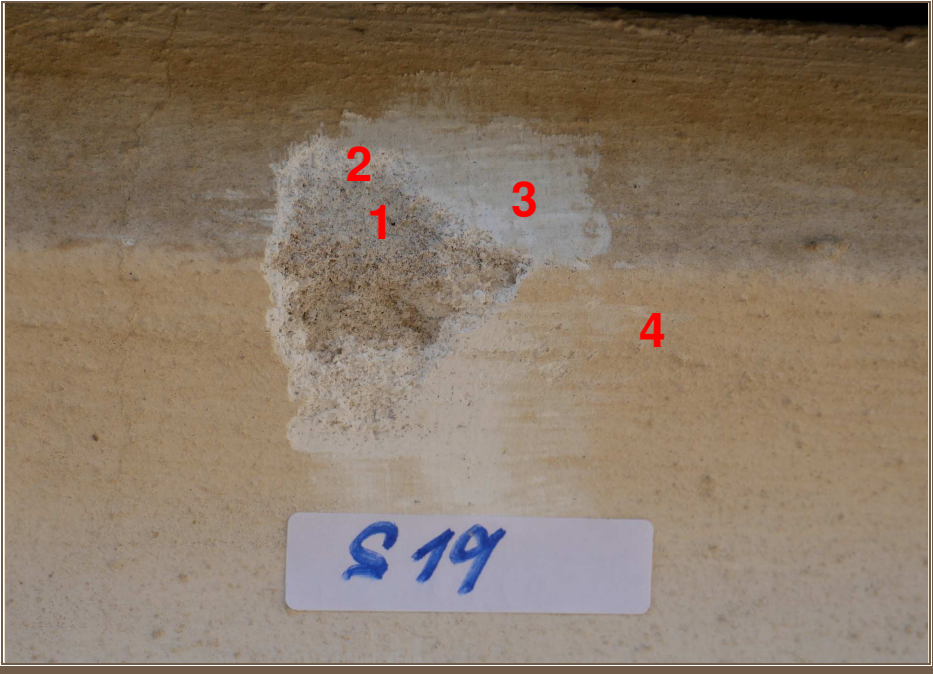
| <b>umístění sondy:</b><br><br>východní průčelí hlavní středové hmoty budovy (C), severní část směrem od středového rizalitu, 1. patro, 2. okenní osa zprava, profilace nadokenní římsy | <b>popis sondy:</b> 1 – novodobější neprodyšná jádrová omítka na cementovém základě<br>2 – novodobá bílá štuková vrstva na povrchu s bílým nátěrem<br>3 – na rezně bílý nátěr<br>4 – současný světle krémový nátěr | | |

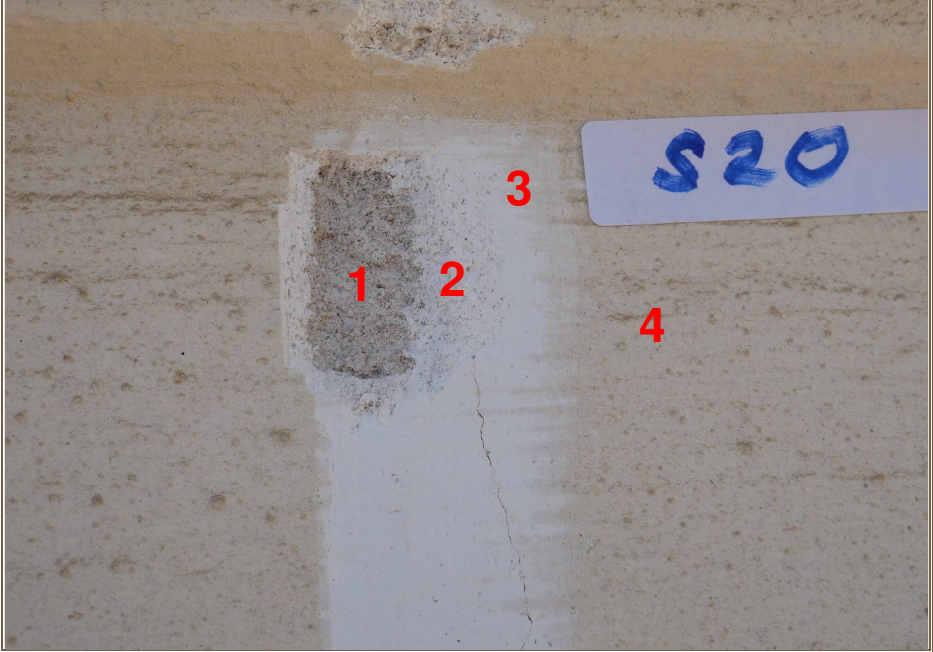
| <b>umístění sondy:</b><br><br>východní průčelí hlavní středové hmoty budovy (C), severní část směrem od středového rizalitu, 1. patro, 2. okenní osa zprava, profilace nadokenní římsy | <b>popis sondy:</b> 1 – novodobější neprodyšná jádrová omítka na cementovém základě<br>2 – novodobá bílá štuková vrstva na povrchu s bílým nátěrem<br>3 – na rezně bílý nátěr<br>4 – současný světle krémový nátěr | | |

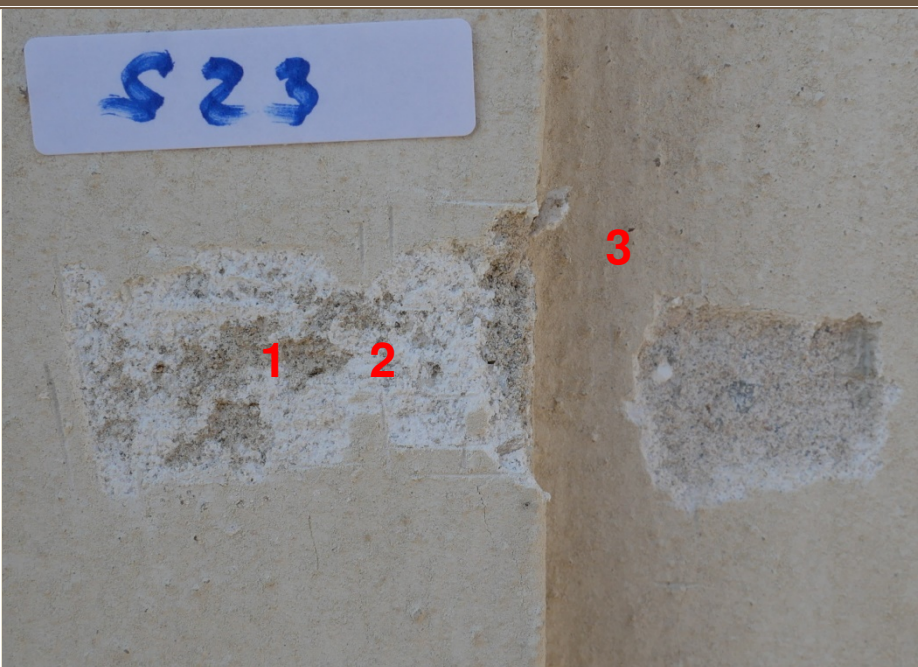
| <b>umístění sondy:</b><br><br>východní průčelí hlavní středové hmoty budovy (C), severní část směrem od středového rizalitu, 1. patro, 3. okenní osa zprava, profilace šambrány vpravo | popis sondy: | 1 – novodobější neprodyšná jádrová omítka na cementovém základě<br>2 – bílý štukový přetah<br>3 – na bílém podnátěru je současný světle krémový nátěr |

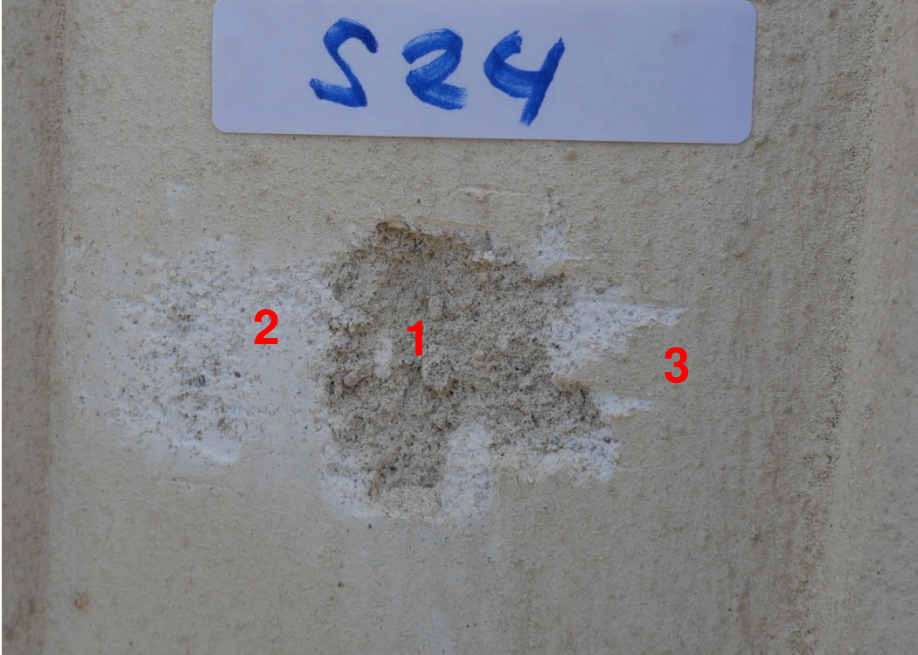
| <b>umístění sondy:</b><br><br>východní průčelí hlavní středové hmoty budovy (C), severní část směrem od středového rizalitu, 1. patro, 3. okenní osa zprava, profilace šambrány vpravo | popis sondy: | 1 – novodobější neprodyšná jádrová omítka na cementovém základě<br>2 – bílý štukový přetah<br>3 – na bílém podnátěru je současný světle krémový nátěr |

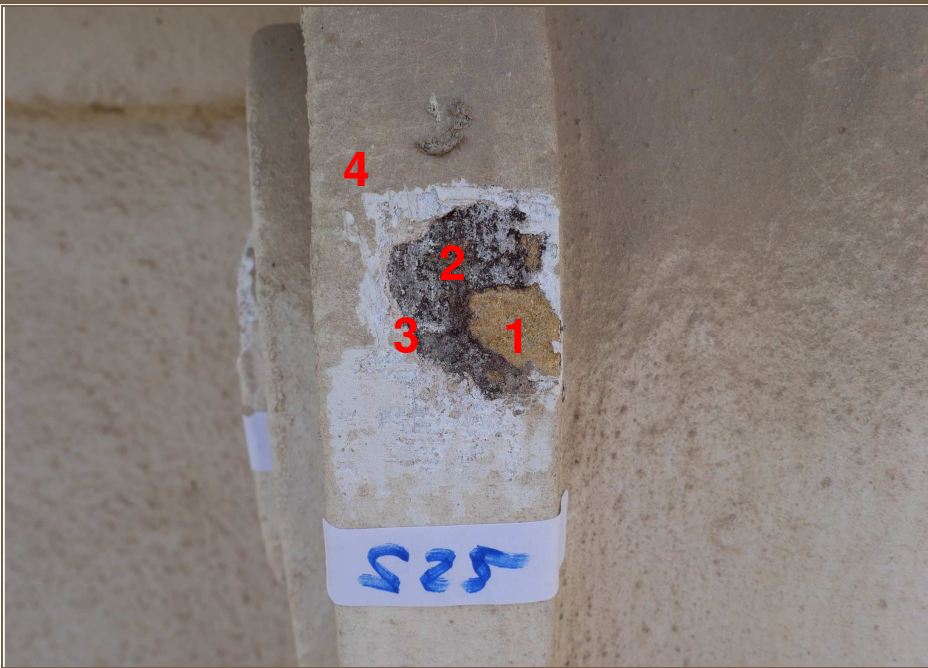
| <b>umístění sondy:</b><br><br>východní průčelí hlavní středové hmoty budovy (C), severní část směrem od středového rizalitu, 1. patro, 3. okenní osa zprava, profilace voluty parapetní římsy | | <b>popis sondy:</b> 1 – kamenný pískovcový masiv voluty<br>2 – zčernalý povrch kamene<br>3 – na tenkém přetahu je světle krémový vápenný nátěr<br>4 – na bílém podnátěru je současný světle krémový nátěr | |

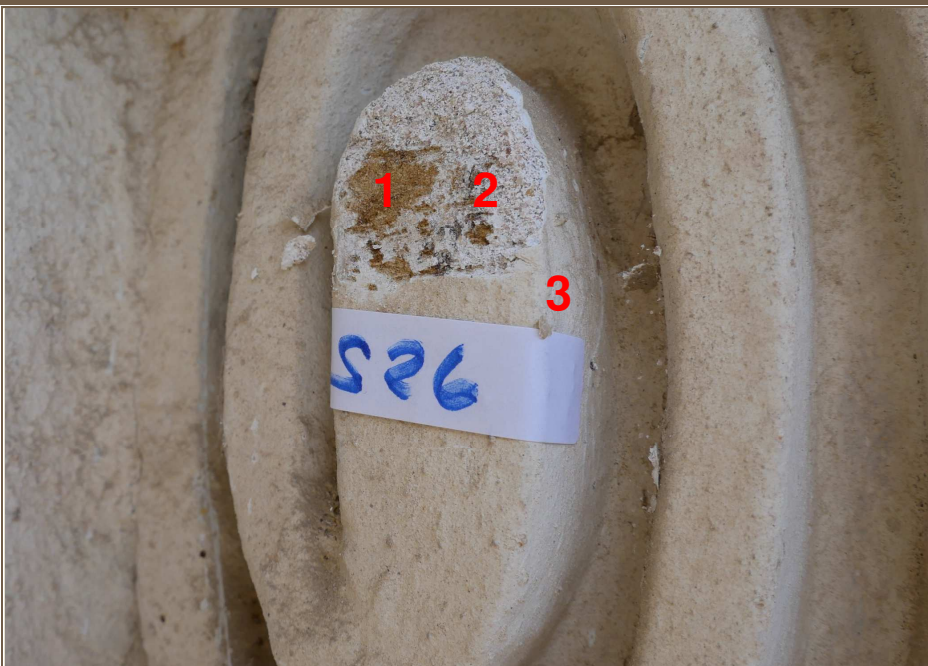
| <b>umístění sondy:</b><br><br>východní průčelí hlavní středové hmoty budovy (C), severní část směrem od středového rizalitu, 1. patro, 3. okenní osa zprava, profilace voluty parapetní římsy | | <b>popis sondy:</b> 1 – kamenný pískovcový masiv voluty<br>2 – zčernalý povrch kamene, na povrchu s fragmenty bílého nátěru<br>3 – na bílém podnátěru je současný světle krémový nátěr | |

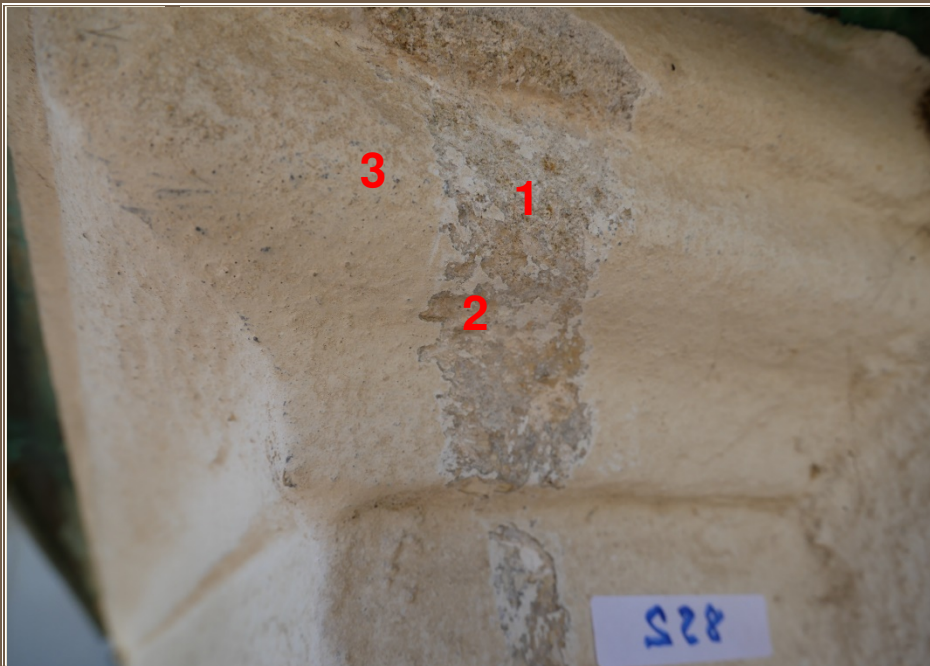
| číslo sondy: | | Sonda S27 | |
|---|--|---|--|
| <b>umístění sondy:</b><br><br>východní průčelí hlavní středové hmoty budovy (C), severní část směrem od středového rizalitu, 1. patro, 3. okenní osa zprava, profilace parapetní římsy | | <b>popis sondy:</b><br>1 – na hrubší podkladní vrstvě jsou fragmenty světle krémového (až pískového) vápenného nátěru<br>2 – na bílém podnátěru fragmenty tmavšího okrového vápenného nátěru a vápenný nátěr se zšedlým povrchem<br>3 – na bílém podnátěru je současný světle krémový nátěr | |

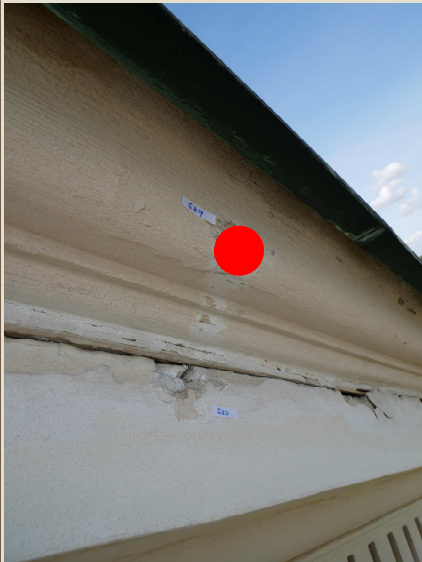
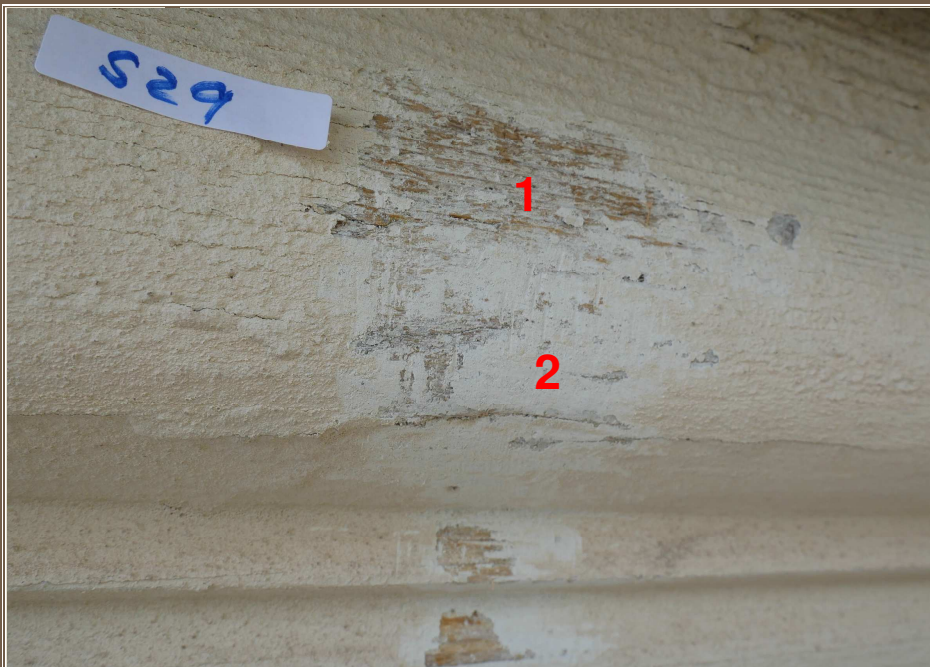
| východní průčelí hlavní středové hmoty, budovy (C), středový rizalit, profilace korunní římsy tympanonu, vpravo | | 1 – podkladní dřevěný masiv profilace římsy se zšedlým povrchem<br>2 – na bílém podnátěru je současný světle krémový nátěr | |

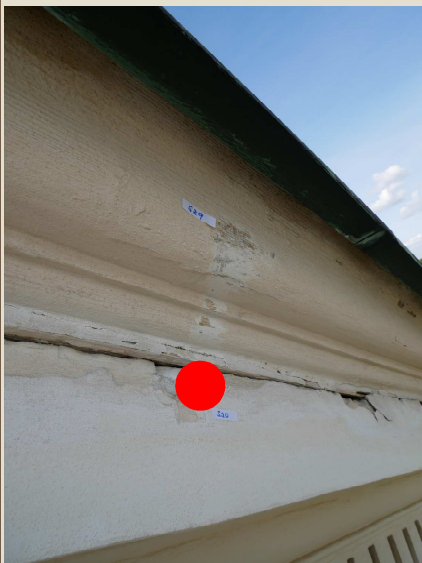
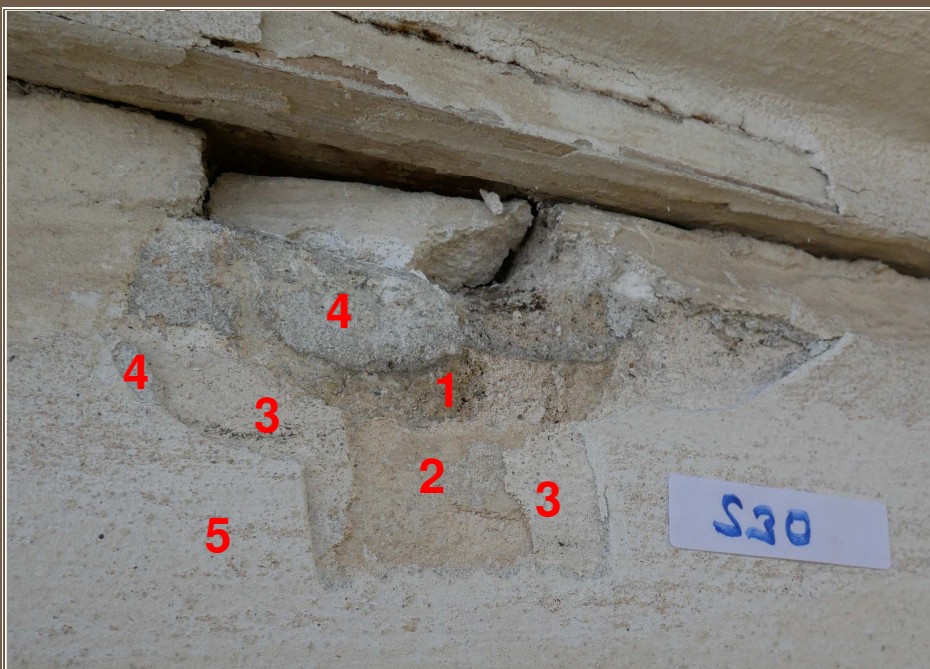
| východní průčelí hlavní středové hmoty, budovy (C), středový rizalit, profilace korunní římsy tympanonu, vpravo | | 1 – hrubší omítka v pískovém odstínu<br>2 – na světlé štukové vrstvě jsou fragmenty světlého krémového nátěru na rezně bílém podnátěru, na něm fragment štuk. přetahu s krémovými a zšedlým nátěrem<br>3 – štukový přetah se světlým krémovým nátěrem<br>4 – šedavý štukový přetah s fragm. bílého nátěru<br>5 – současný světle krémový nátěr na tvrdém štukovém přetahu | |

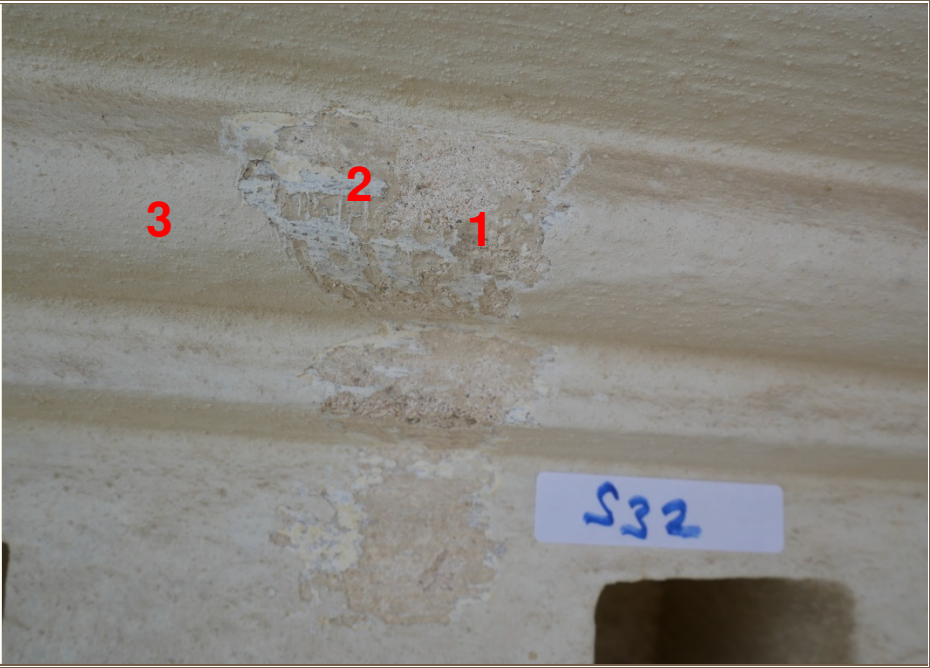
| <p><b>umístění sondy:</b></p> <p>východní průčelí hlavní středové hmoty, budovy (C), středový rizalit, profilace korunní římsy tympanonu, vpravo</p> | <p><b>Sonda S32</b></p> <p><b>popis sondy:</b></p> <p>1 – spodní světlá jádrová omítka na ní jsou fragmenty režně bílého nátěru<br/> 2 – režně krémový nátěr s pískovým nádechem, na něm fragmenty zšedlého a světle okrového nátěru na bílém podnátěru<br/> 3 – současný světle krémový nátěr</p> | |

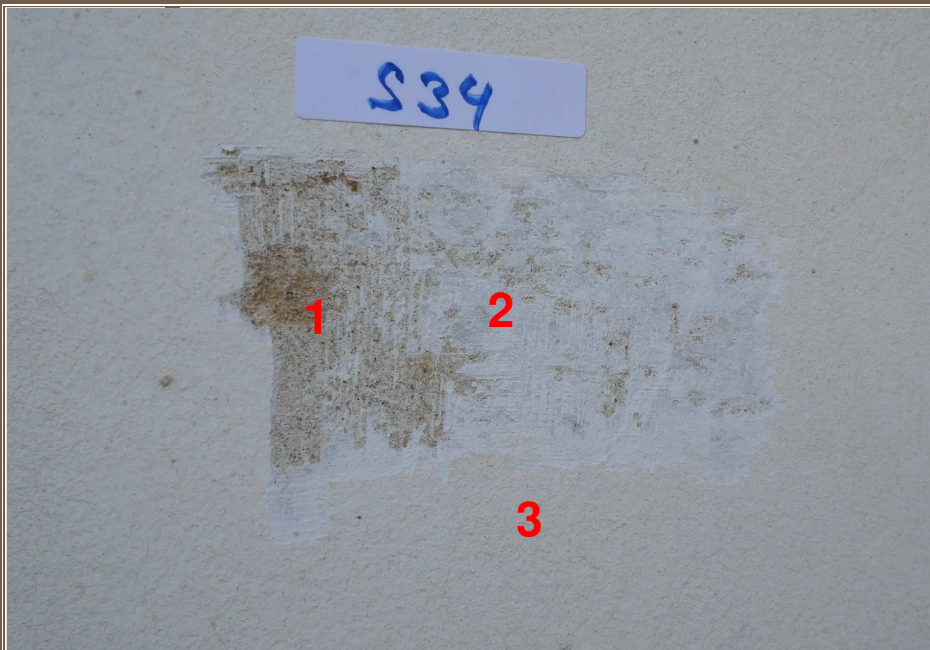
| <b>umístění sondy:</b><br><br>východní průčelí hlavní středové hmoty, budovy (C), středový rizalit, tympanon, plocha pod římsou vpravo | | <b>popis sondy:</b> 1 – spodní jádrová omítka v pískovém odstínu<br>2 – na režně bílém podnátěru je světle krémový až pískový nátěr, na nich na režně bílém nátěru jsou fragmenty světle šedého nátěru<br>3 – současný světle krémový nátěr na bílém podnátěru | |

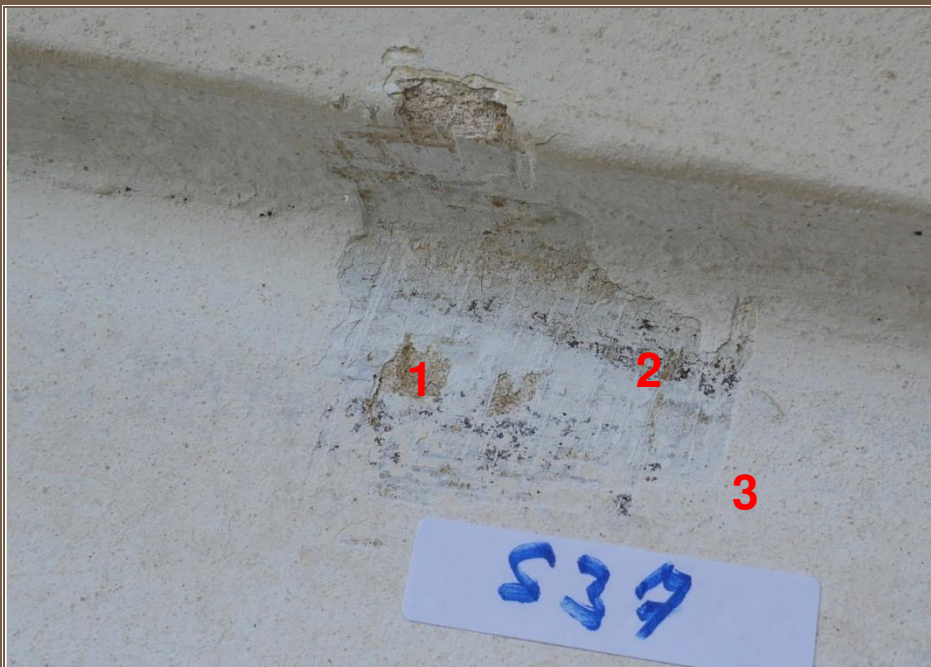
| <b>umístění sondy:</b><br><br>východní průčelí hlavní středové hmoty, budovy (C), středový rizalit, pod profilací korunní římsy tympanonu, pravý střed | | <b>popis sondy:</b> 1 – spodní světlá omítková vrstva na povrchu s fragmenty světle krémového až pískového vápenného nátěru<br>2 – fragmenty tmavého hnědo-fialového vápenného nátěru, na něm světle šedého nátěru<br>3 – současný světle krémový nátěr na bílém podnátěru | |
