# RESTAURÁČNÍ PRŮZKUM A ZÁMĚR NA FASÁDU CENTRÁLNÍ ČÁST FASÁDY ZÁMKU KAČINA

ZÁMEK KAČINA, SVATÝ MIKULÁŠ 51, KUTNÁ HORA

Zpracovatel: AKANT HISTORY s.r.o.  
Aloisovská 32, Praha 9

ŘÍJEN 2019

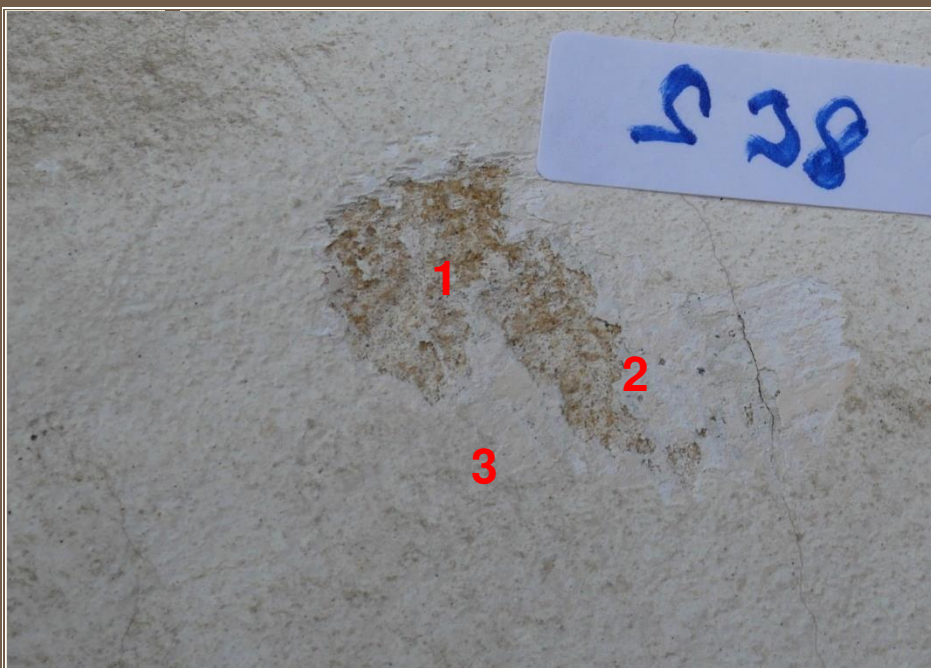
| <b>umístění sondy:</b><br><br>východní průčelí hlavní středové hmoty, budovy (C), středový rizalit, pod profilací korunní římsy tympanonu, pravý střed | | <b>popis sondy:</b> 1 – spodní písková štuková vrstva profilace, na jejím povrchu fragmenty na režně bílém podnátěru světle krémového, až pískového nátěru<br>2 – fragmenty světle šedého nátěru<br>3 – současný světle krémový nátěr na bílém podnátěru | |

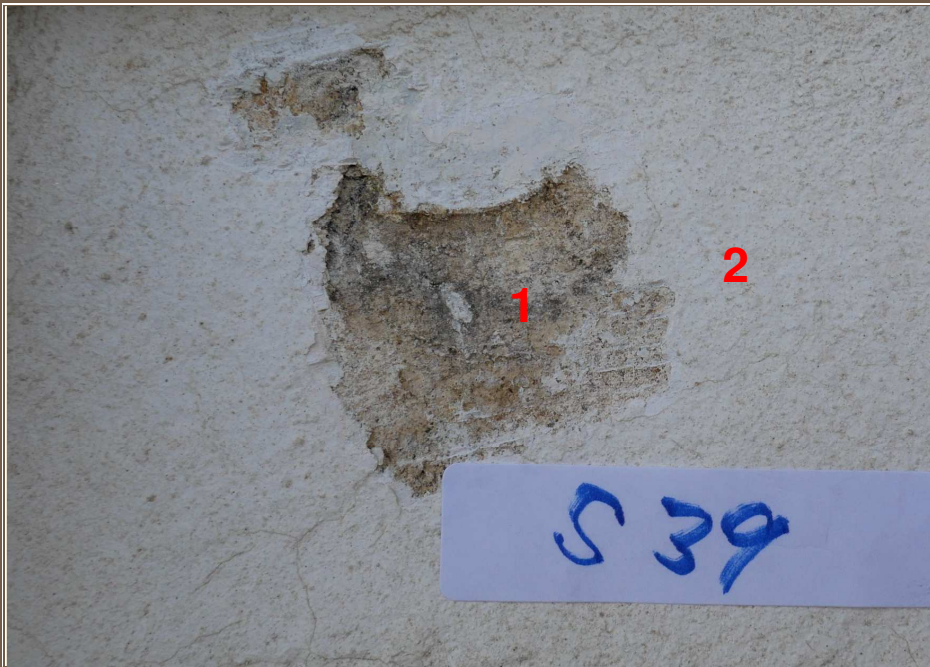
| <b>umístění sondy:</b><br><br>východní průčelí hlavní středové hmoty, budovy (C), středový rizalit, tympanon, plocha pod římsou, pravý střed | | <b>popis sondy:</b> 1 – spodní světlá omítková vrstva znečištěná a ztmavlá trhlinami na povrchu s fragmenty světle krémového až pískového vápenného nátěru<br>2 – na bílém podnátěru je současný světle krémový nátěr | |

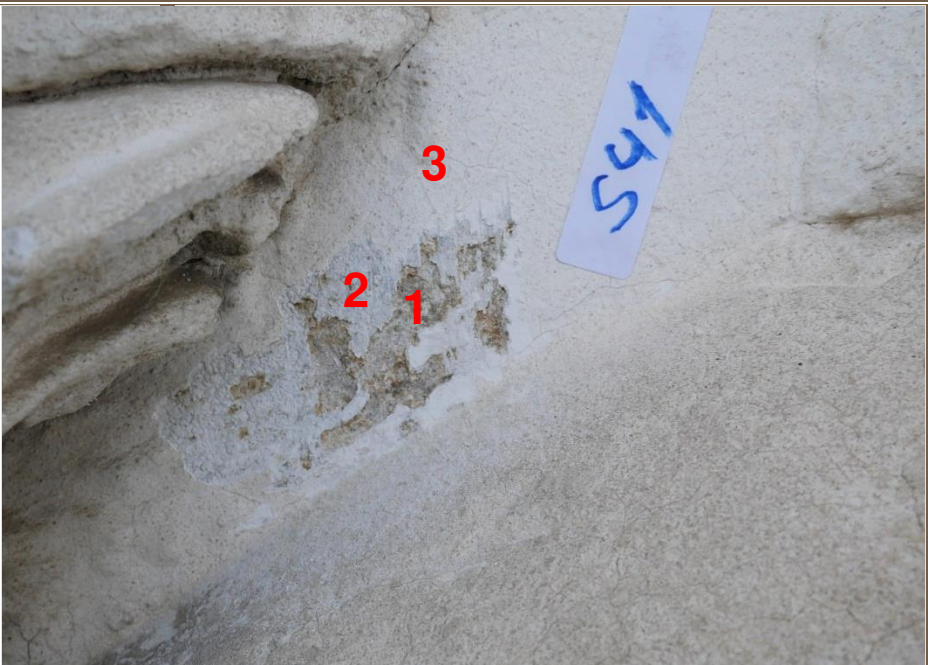
| umístění sondy:<br><br>východní průčelí hlavní středové hmoty, budovy (C), středový rizalit, tympanon, plocha pod římsou, pravý střed | popis sondy: | 1 – spodní písková štuková vrstva profilace, na jejím povrchu jsou fragmenty na režně bílého a nátěru<br>2 – fragmenty světle šedého vápenného nátěru na bílém režném nátěru<br>3 – současný světle krémový nátěr na bílém podnátěru |

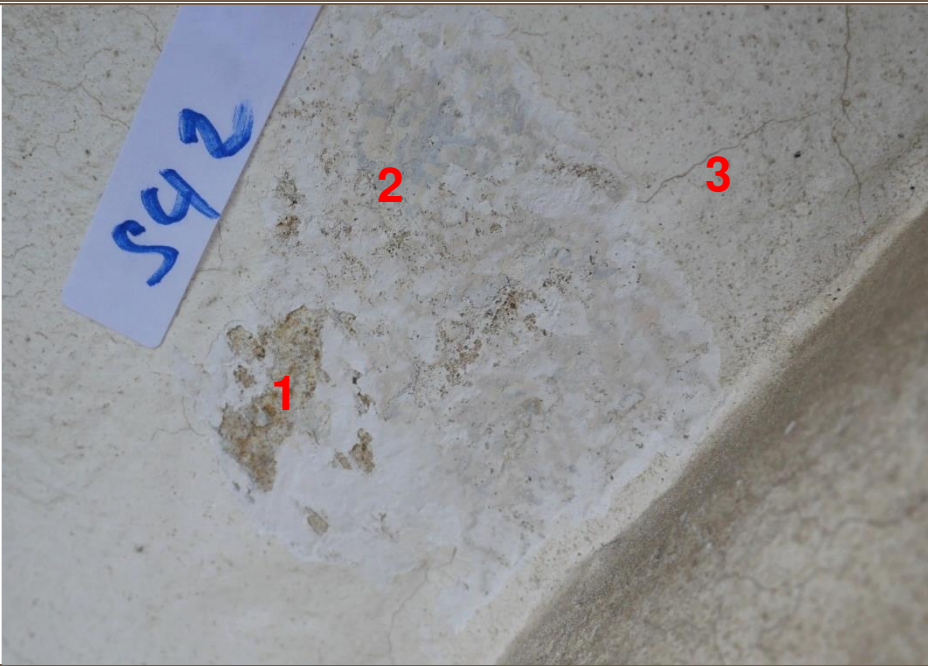
| umístění sondy:<br><br>východní průčelí hlavní středové hmoty, budovy (C), středový rizalit, profilace reliéfní výzdoby plochy tympanonu, pravý střed | popis sondy: | 1 – spodní písková štuková vrstva profilace, na jejím povrchu jsou fragmenty na režně bílého podnátěru a na něm světle krémového (až pískového) nátěru<br>2 – fragmenty světle šedého vápenného nátěru na bílém režném nátěru a fragmenty světle krémového nátěru<br>3 – současný světle krémový nátěr na bílém podnátěru |

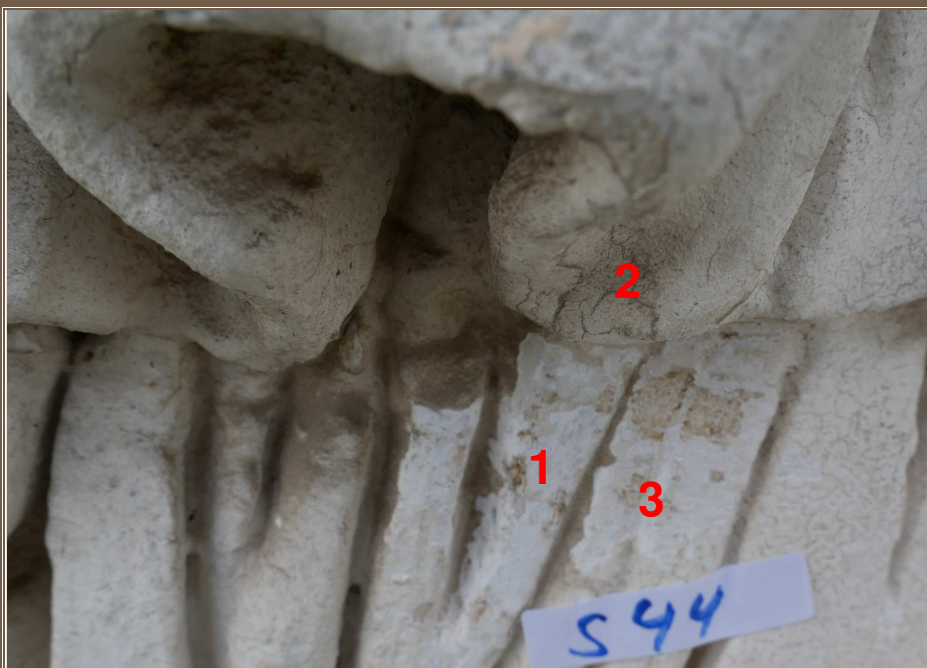
| východní průčelí hlavní středové hmoty, budovy (C), středový rizalit, tympanon, reliéfní výzdoba, profilace, pravý střed | | 1 – spodní písková štuková vrstva profilace, na jejím povrchu jsou fragmenty na rezně bílého podnátěru a na něm světle krémového (až pískového) nátěru, a fragmenty tmavě okrového nátěru<br>2 – současný světle krémový nátěr na bílém podnátěru<br>3 – bílá krusta | |

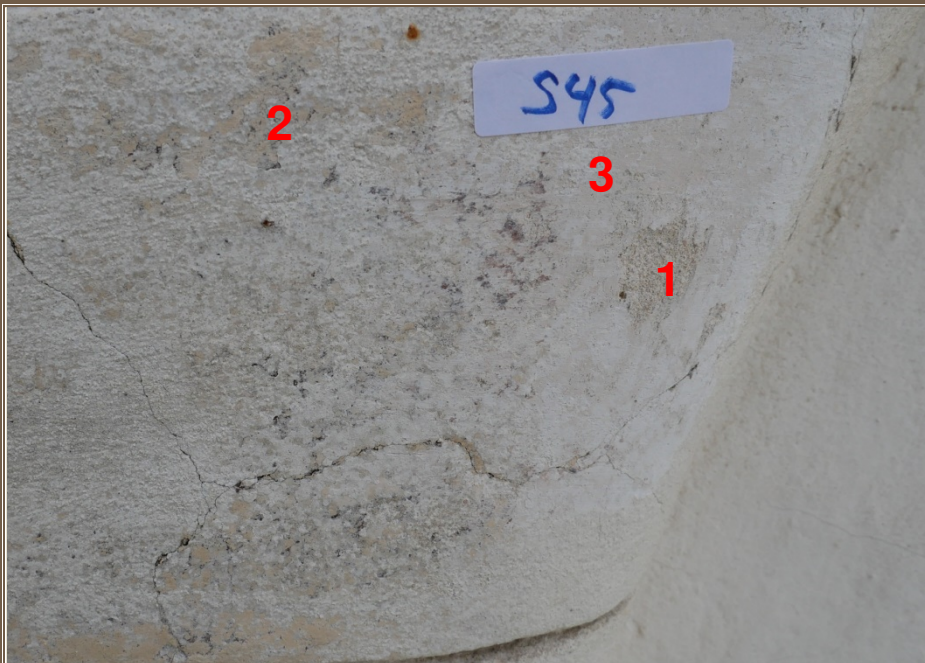
| <p><b>umístění sondy:</b></p> <p>východní průčelí hlavní středové hmoty, budovy (C), středový rizalit, tympanon, profilace reliéfní výzdoby, plocha vpravo</p> | <p><b>popis sondy:</b></p> <p>1 – spodní světlá jádrová omítka<br/> 2 – fragmenty světle krémového (až pískového) nátěru a fragmenty tmavého nátěru v hnědo-fialovém odstínu<br/> 3 – současný světle krémový nátěr na bílém podnátěru</p> | |

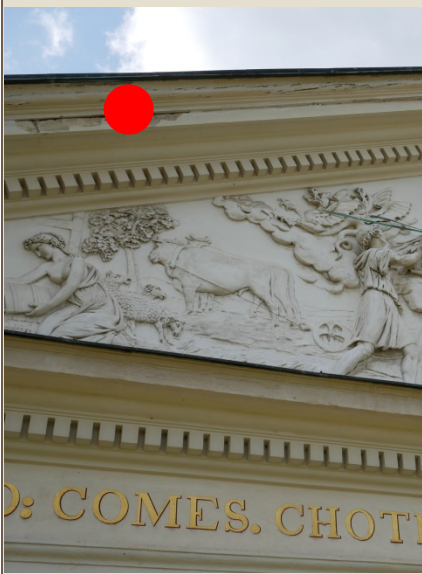
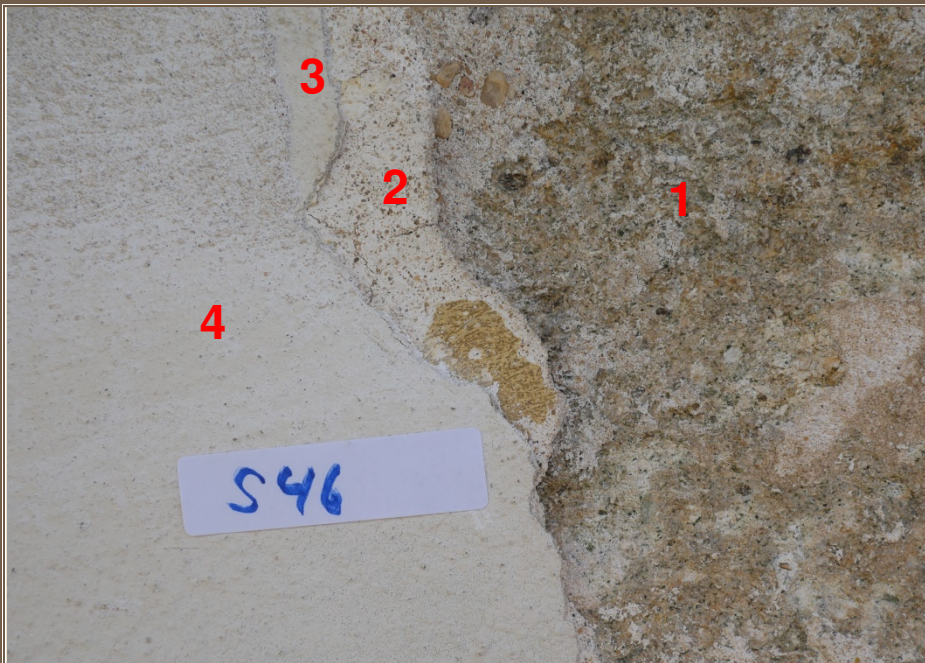
| <p><b>umístění sondy:</b></p> <p>východní průčelí hlavní středové hmoty, budovy (C), středový rizalit, tympanon vlevo, profilace korunní římsy</p> | <p><b>popis sondy:</b></p> <p>1 – spodní kamenný masiv římsy s fragmenty rezně bílého a krémového (až pískového) vápenného nátěru<br/> 2 – bílý silnější štukový přetah na povrchu s bílým a tmavším okrovým nátěrem se zředlým povrchem<br/> 2 – tenčí štukový přetah na povrchu s rezně bílým a světle krémovým vápenným nátěrem rezném nátěru a<br/> 3 – na tvrdém štukovém přetahu je vymytý současný světle krémový nátěr na bílém podnátěru</p> | |

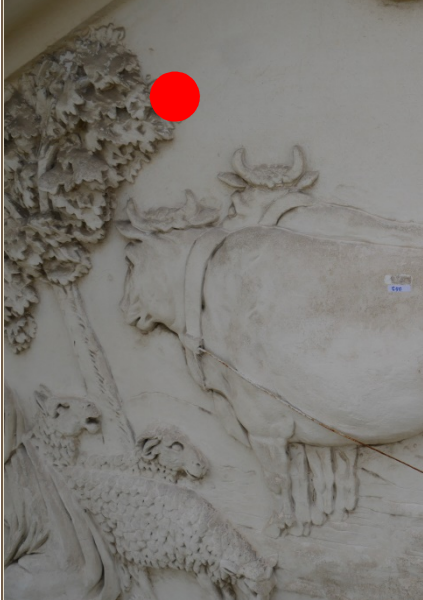
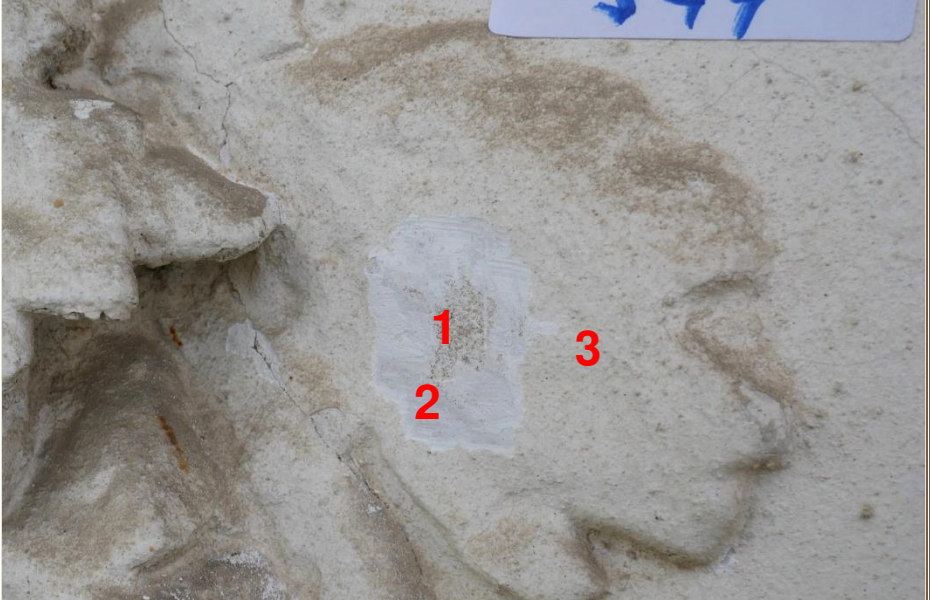
| <b>umístění sondy:</b><br><br>východní průčelí hlavní středové hmoty, budovy (C), středový rizalit, tympanon, plocha pod římsou, plocha vlevo, profilace reliéfní výzdoby, strom | <b>popis sondy:</b> 1 – spodní světlá jádrová omítka s fragmenty bílého a krémového vápenného nátěru<br>2 – na režně bílém podnátěru je světle šedý vápenný nátěr a na něm fragmenty režně bílého a krémového vápenného nátěru<br>3 – současný světle krémový nátěr na bílém podnátěru | |

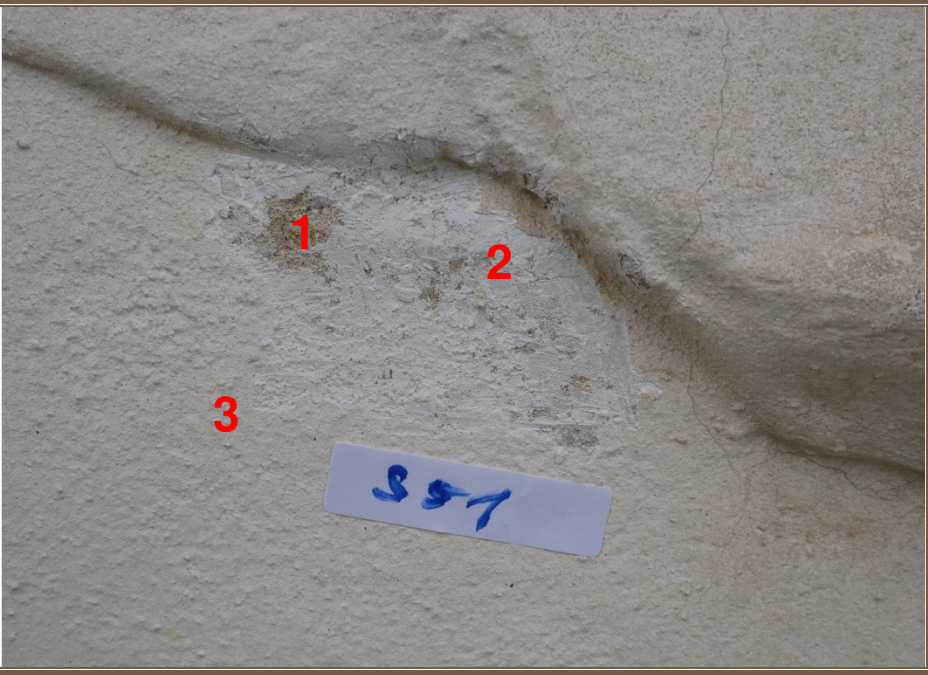
| <p><b>umístění sondy:</b></p> <p>východní průčelí hlavní středové hmoty, budovy (C), středový rizalit, tympanon, plocha pod římsou, plocha středu vlevo, profilace reliéfní výzdoby</p> | popis sondy: | <p>1 – spodní světlá jádrová omítka s hrubým povrchem</p> <p>2 – na režně bílém podnátěru je světle šedý vápenný nátěr</p> <p>3 – současný světle krémový nátěr na bílém podnátěru</p> |

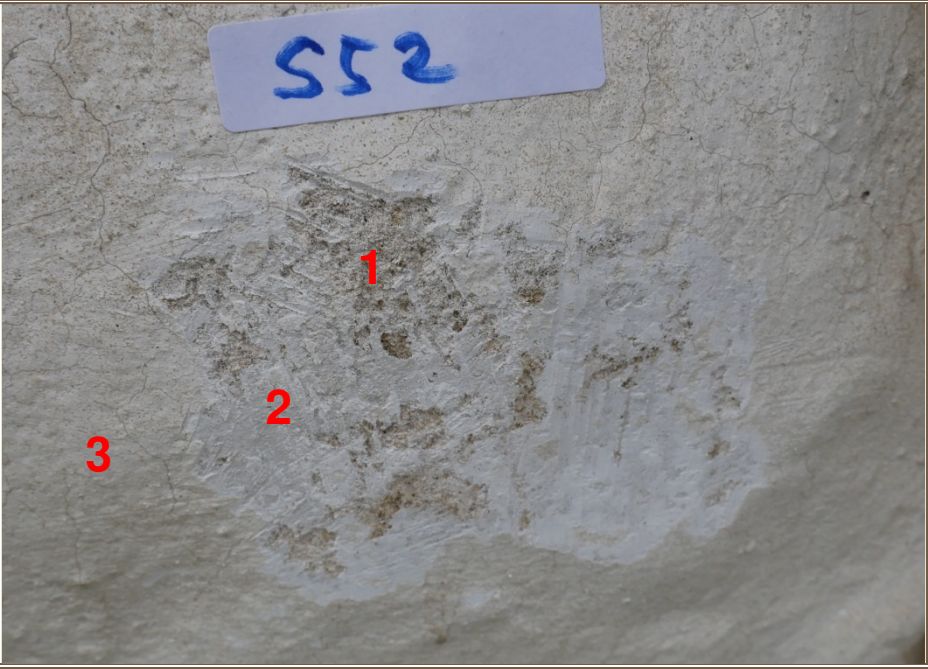
| <p><b>umístění sondy:</b></p> <p>východní průčelí hlavní středové hmoty, budovy (C), středový rizalit, tympanon, plocha středu vlevo, profilace reliéfní výzdoby</p> | popis sondy: | <p>1 – spodní světlá jádrová omítka s fragmenty bílého a krémového (až pískového) vápenného nátěru</p> <p>2 – na režně bílém podnátěru je světle šedý vápenný nátěr</p> <p>3 – současný světle krémový nátěr na bílém podnátěru</p> |

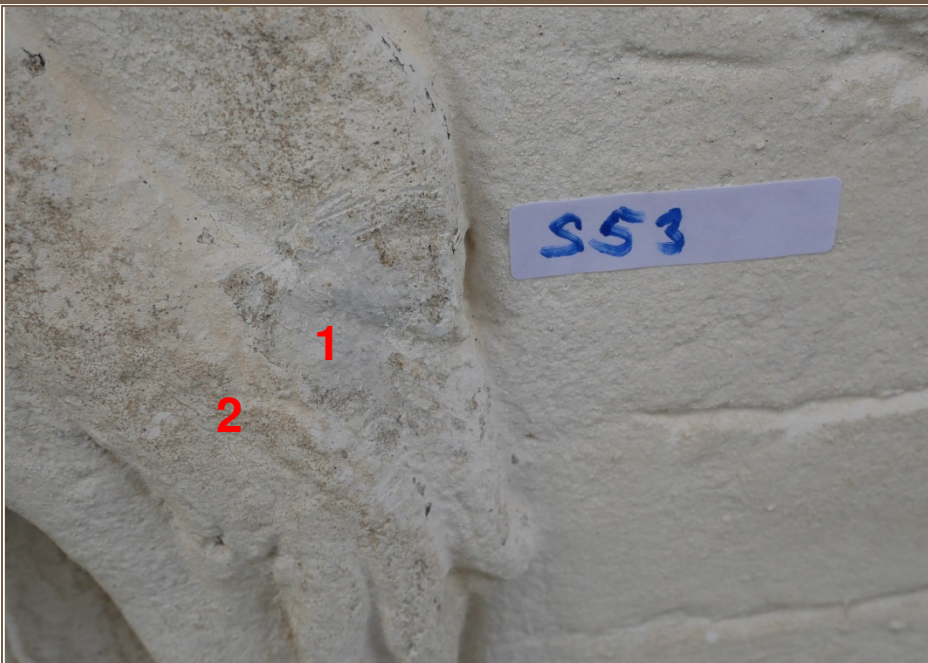
| <b>umístění sondy:</b><br><br>východní průčelí hlavní středové hmoty, budovy (C), středový rizalit, tympanon, plocha pod římsou, plocha středu vlevo, profilace reliéfní výzdoby | | <b>popis sondy:</b> 1 – na režně bílém podnátěru je světle šedý vápenný nátěr<br>2 – současný světle krémový nátěr na bílém podnátěru | |

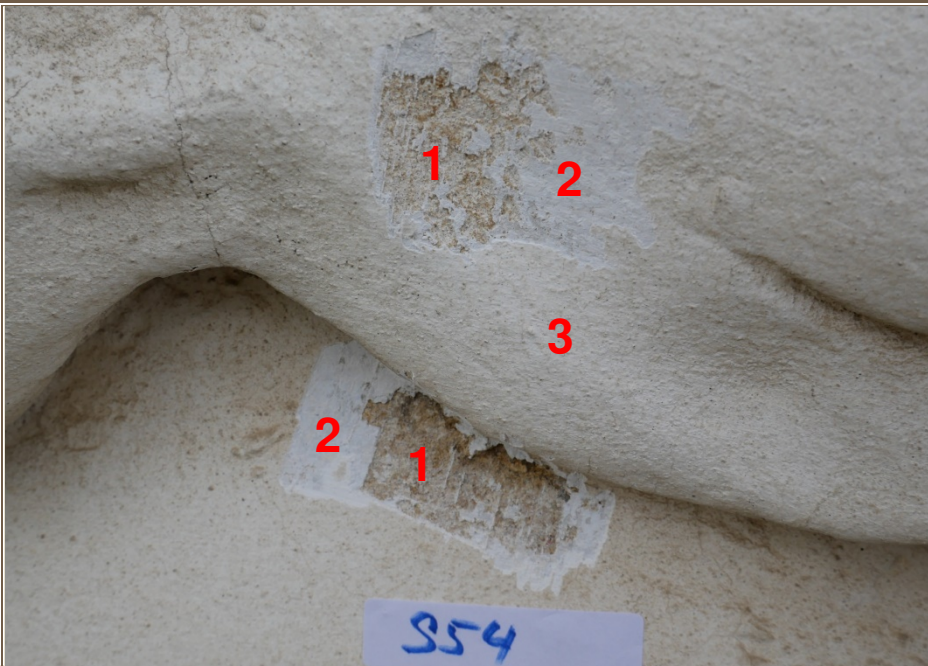
| <b>umístění sondy:</b><br><br>východní průčelí hlavní středové hmoty, budovy (C), středový rizalit, tympanon, plocha pod římsou, plocha středu vlevo, profilace reliéfní výzdoby | | <b>popis sondy:</b> 1 – spodní světlá jádrová omítka s fragmenty bílého a krémového (až pískového) vápenného nátěru<br>2 – na režně bílém podnátěru je světle šedý vápenný nátěr<br>3 – současný světle krémový nátěr na bílém podnátěru | |

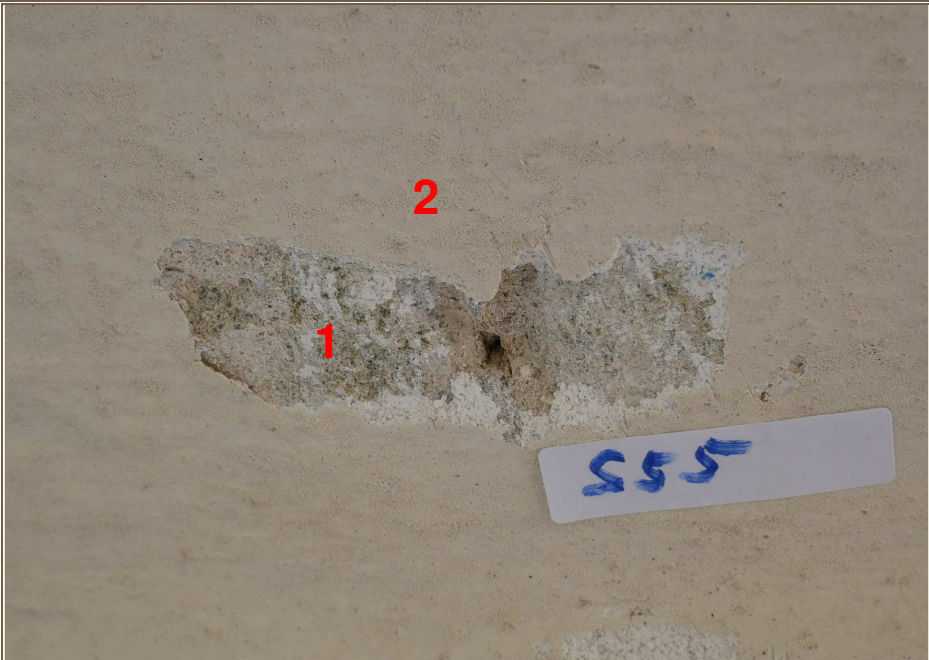
| <b>umístění sondy:</b><br><br>východní průčelí hlavní středové hmoty, budovy (C), profilace korunní římsy pod tympanonem, pravá střední osa | | <b>popis sondy:</b> 1 – spodní světlá jádrová omítka s fragmenty bílého a krémového (až pískového) vápenného nátěru a fragmenty šedého nátěru<br>2 – na tenkém tvrdém štukovém přetahu je na bílém podnátěru současný světle krémový nátěr | |

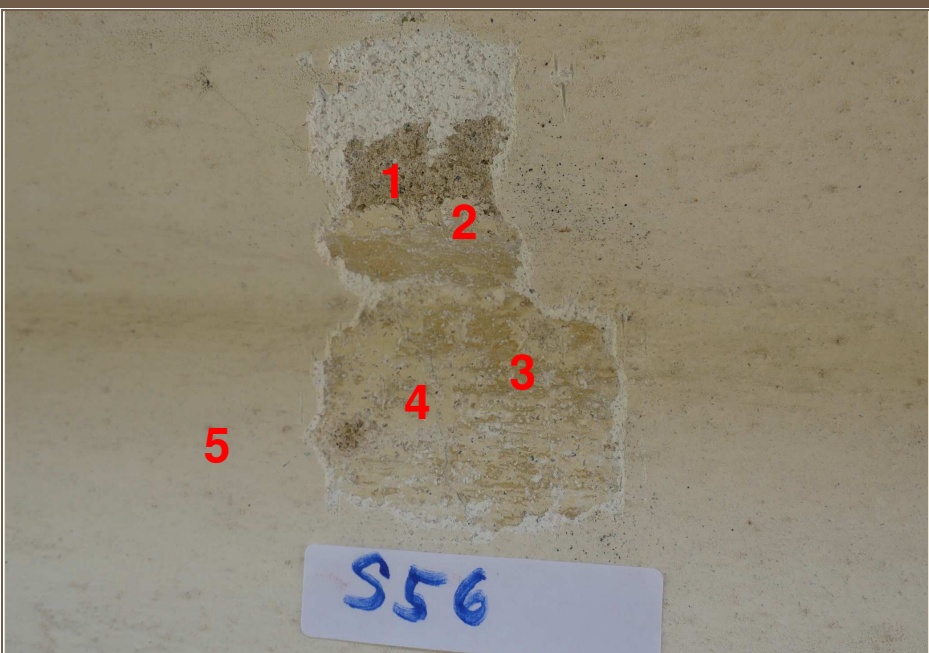
| <b>umístění sondy:</b><br><br>východní průčelí hlavní středové hmoty, budovy (C), profilace korunní římsy pod tympanonem, pravá střední osa | | <b>popis sondy:</b> 1 – spodní světlá jádrová omítka<br>2 – na režně bílém vápenném nátěru je světle krémový (až pískový) vápenný nátěr<br>3 – na režně bílém podnátěru je tmavě okrový nátěr<br>4 – na režně bílém podnátěru je světle krémový nátěr<br>5 – na tenkém tvrdém štukovém přetahu je na bílém podnátěru současný světle krémový nátěr | |

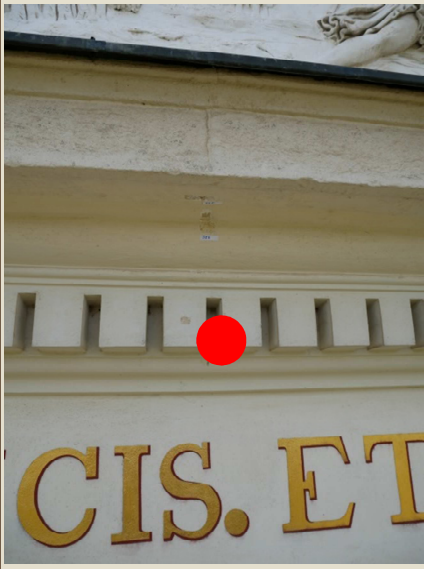
| <b>umístění sondy:</b><br><br>východní průčelí hlavní středové hmoty, budovy (C), profilace korunní římsy pod tympanonem, pravá střední osa, profilace zubořezu | | <b>popis sondy:</b> 1 – spodní světlá jádrová omítka s fragmenty bílého a krémového (až pískového) vápenného nátěru a fragmenty šedého nátěru<br>2 – fragmenty světle okrového nátěru na bílém podnátěru<br>3 – na bílém podnátěru současný světle krémový nátěr | |

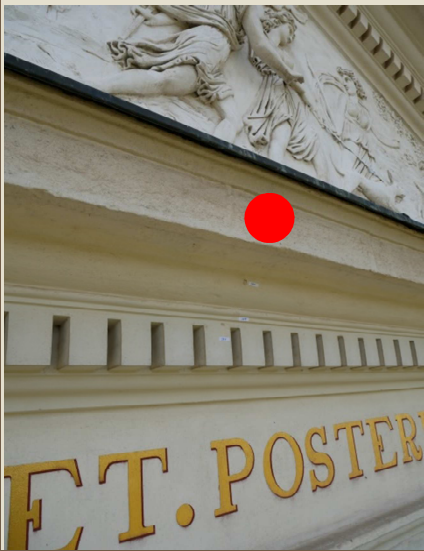
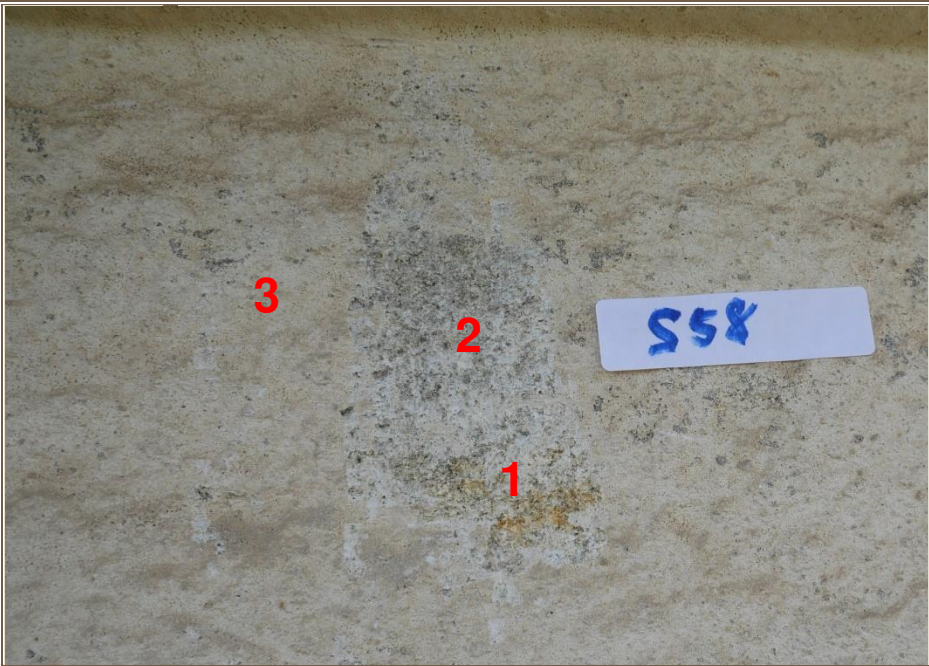
| <b>umístění sondy:</b><br><br>východní průčelí hlavní středové hmoty, budovy (C), profilace korunní římsy pod tympanonem, pravá střední osa | | <b>popis sondy:</b> 1 – kamenný masiv římsy<br>2 – fragmenty světlého krémového vápenného nátěru<br>3 – na bílém podnátěru je současný světle krémový nátěr | |

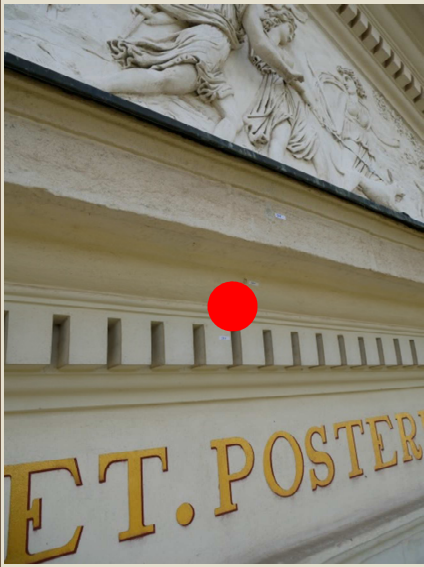
| <b>umístění sondy:</b><br><br>východní průčelí hlavní středové hmoty, budovy (C), profilace korunní římsy pod tympanonem, pravá střední osa, | | <b>popis sondy:</b> 1 – spodní světlá jádrová omítka s fragmenty bílého a krémového (až pískového) vápenného nátěru a fragmenty šedého nátěru<br>2 – šedý nátěr nátěru na bílém podnátěru<br>3 – fragmenty světle okrového nátěru na bílém podnátěru<br>4 – na bílém podnátěru současný světle krémový nátěr | |

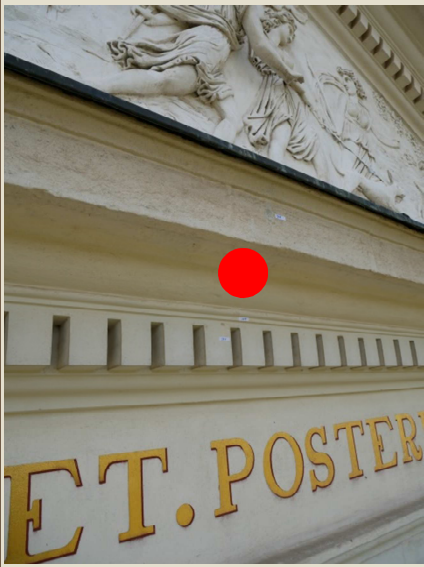
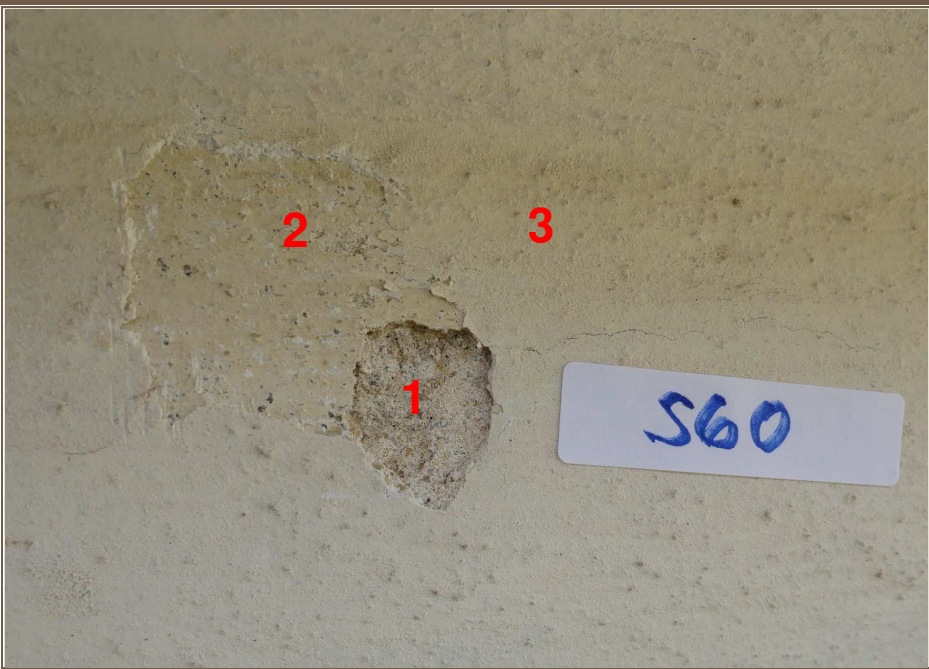
| <b>umístění sondy:</b><br><br>východní průčelí hlavní středové hmoty, budovy (C), profilace korunní římsy pod tympanonem, pravá střední osa | | <b>popis sondy:</b> 1 – spodní světlá jádrová omítka<br>2 – na povrchu je na bílém podnátěru okrový vápenný nátěr<br>3 – na tenkém štukovém přetahu je na bílém podnátěru současný světle krémový nátěr | |

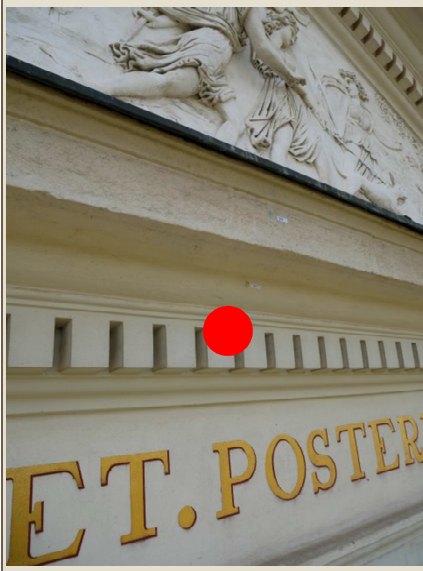
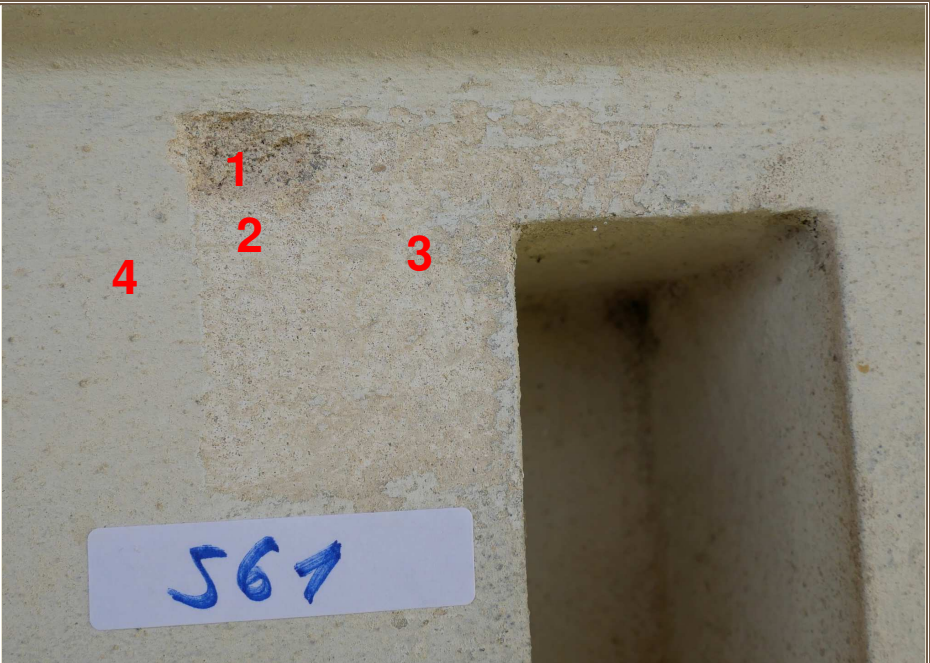
| <p><b>umístění sondy:</b></p> <p>východní průčelí hlavní středové hmoty, budovy (C), profilace korunní římsy pod tympanonem, pravá střední osa, profilace zubořezu</p> | <p><b>popis sondy:</b></p> <p>1 – spodní světlá jádrová omítka<br/> 2 – fragmenty bílého a krémového (až pískového) vápenného nátěru<br/> 3 – fragmenty světle okrového nátěru na bílém podnátěru<br/> 4 – na bílém podnátěru současný světle krémový nátěr</p> | |

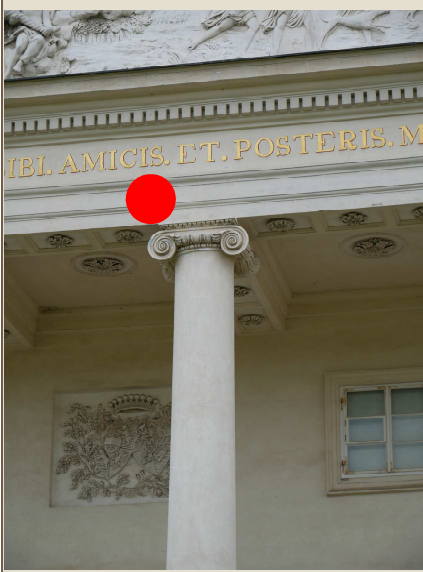
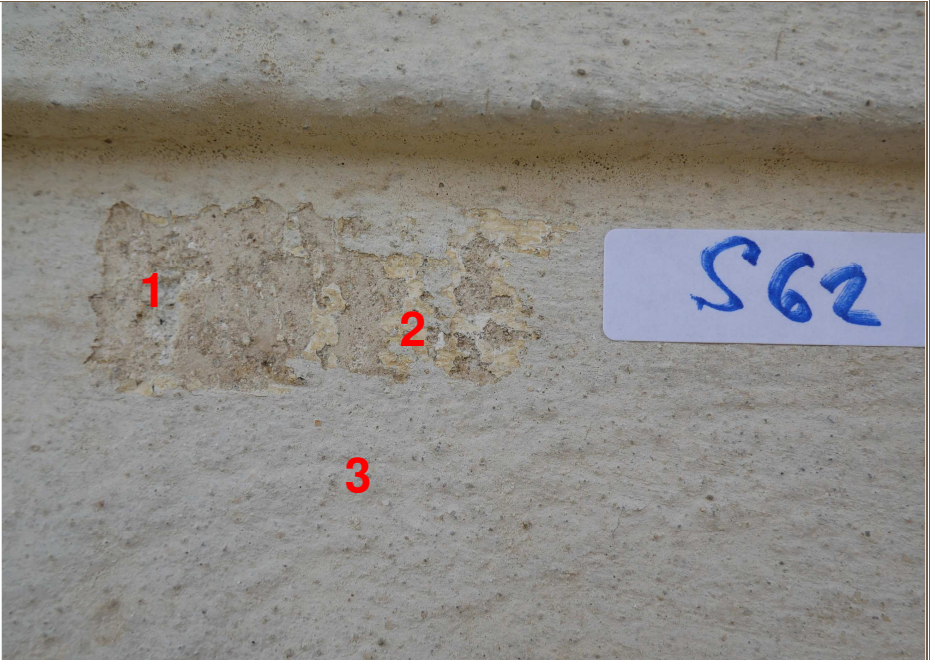
| <p><b>umístění sondy:</b></p> <p>východní průčelí hlavní středové hmoty, budovy (C), profilace kladí korunní římsy pod tympanonem, pravá střední osa</p> | <p><b>popis sondy:</b></p> <p>1 – kamenný pískovcový masiv kladí na povrchu s fragmenty krémového vápenného nátěru<br/> 2 – na režně bílém podnátěru je okrový vápenný nátěr<br/> 3 – současný světle krémový nátěr</p> | |

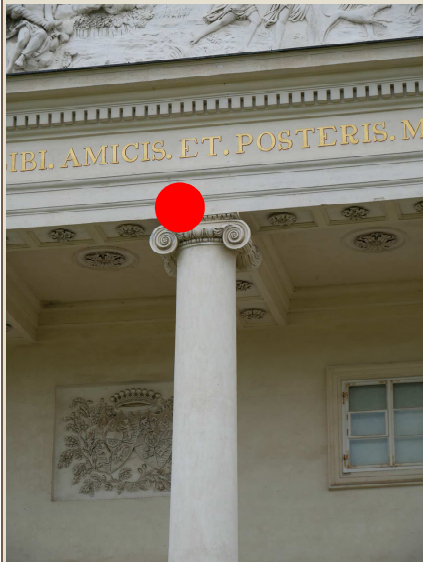
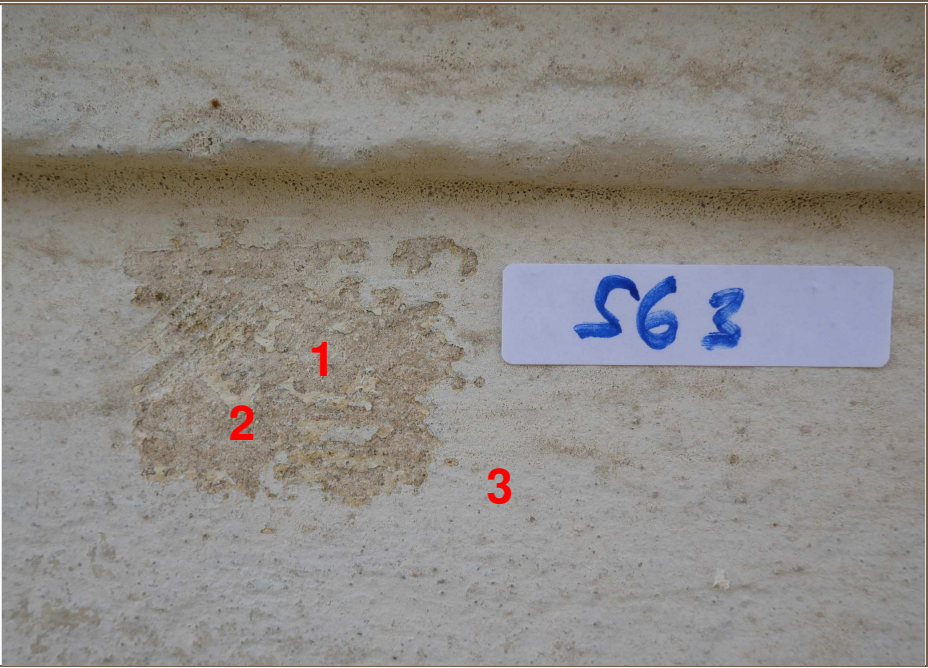
| <b>umístění sondy:</b><br><br>východní průčelí hlavní středové hmoty, budovy (C), profilace kladí korunní římsy pod tympanonem, pravá střední osa, | <b>popis sondy:</b> 1 – kamenný pískovcový masiv kladí<br>2 – fragmenty krémového nátěru a na něm fragmenty světle okrového nátěru na bílém podnátěru<br>3 – na bílém podnátěru současný světle krémový nátěr | |

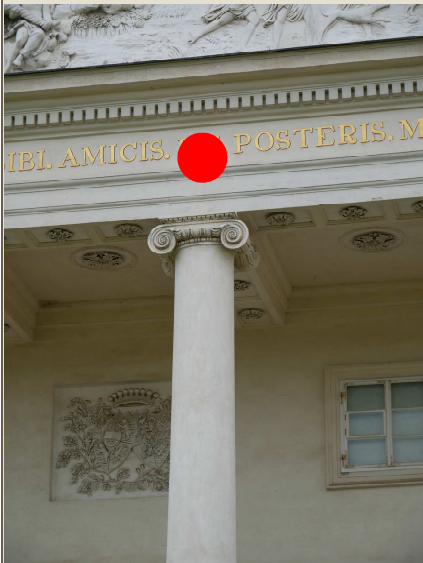
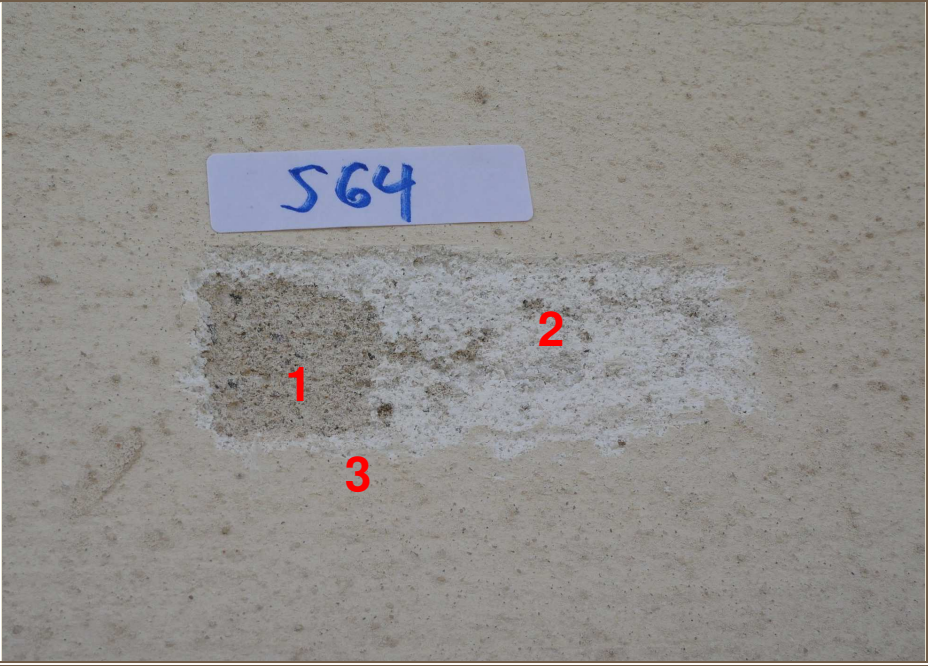
| <b>umístění sondy:</b><br><br>východní průčelí hlavní středové hmoty, budovy (C), profilace vlysu pod korunní římsou, pod tympanonem, pravá střední osa | <b>popis sondy:</b> 1 – novodobější neprodyšná jádrová omítka na cementovém základě<br>2 – tvrdý bílý štukový přetah<br>3 – současný světle krémový nátěr | |

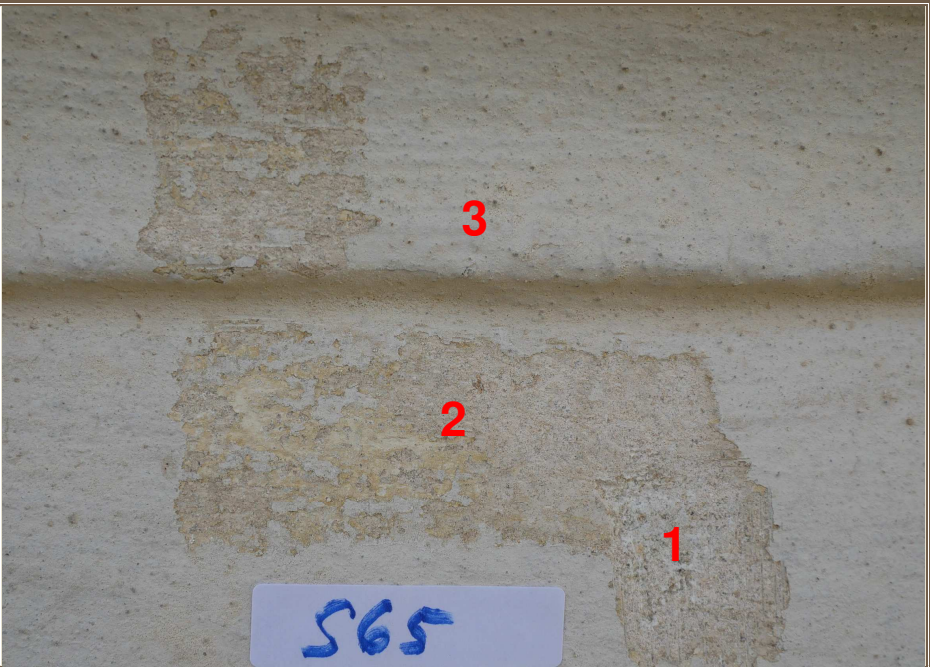
| <p><b>umístění sondy:</b></p> <p>východní průčelí hlavní středové hmoty, budovy (C), profilace kladí korunní římsy pod tympanonem, pravá střední osa,</p> | <p><b>popis sondy:</b></p> <p>1 – kamenný pískovcový masiv kladí<br/> 2 – fragmenty krémového vápenného nátěru na bílém nátěru a na nich fragmenty světle okrového nátěru na bílém podnátěru<br/> 3 – současný světle krémový nátěr</p> | |

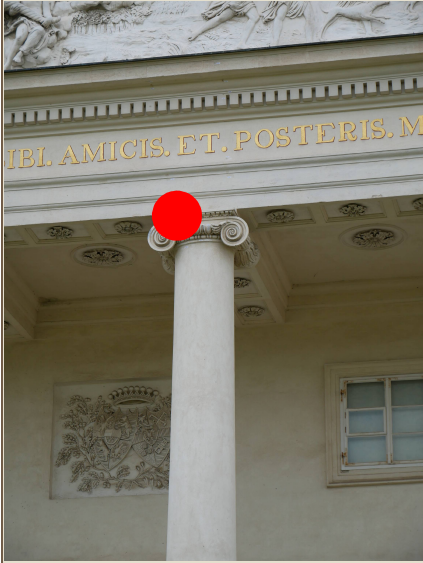
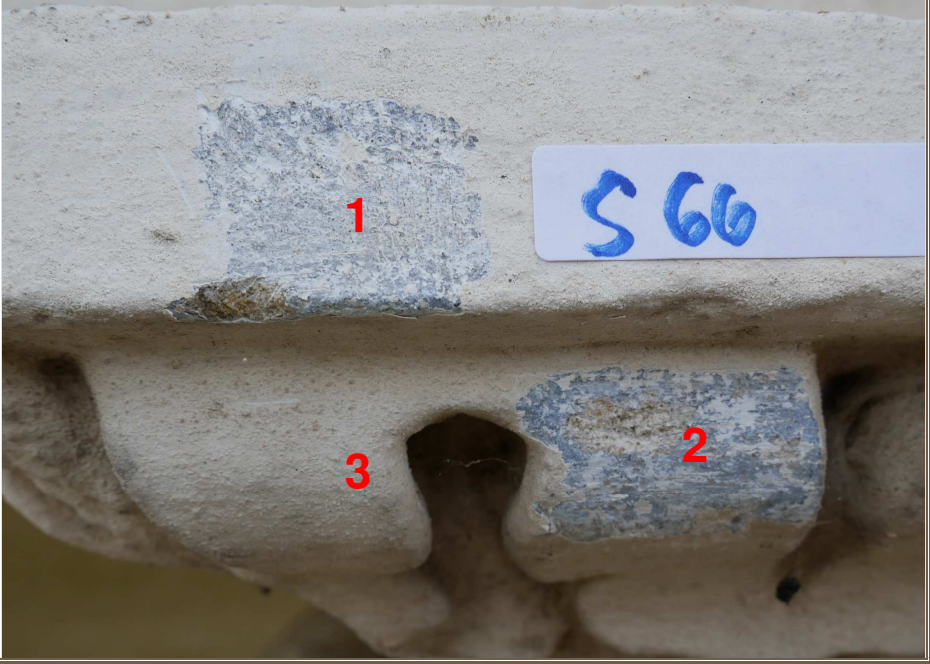
| <p><b>umístění sondy:</b></p> <p>východní průčelí hlavní středové hmoty, budovy (C), profilace vlysu pod korunní římsou, u hlavice třetího sloupu zprava</p> | <p><b>popis sondy:</b></p> <p>1 – na kamenném masivu pískovce je na režně bílém nátěru je šedý vápenný nátěr<br/> 2 – na štukovém podkladě je na režně bílém podnátěru je šedý vápenný nátěr<br/> 3 – na bílém podnátěru je současný světle krémový nátěr</p> | |

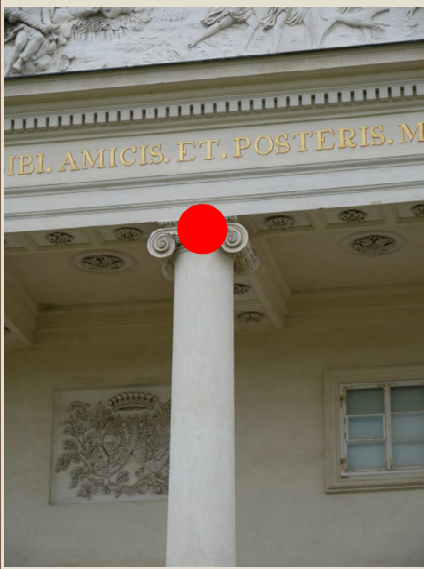
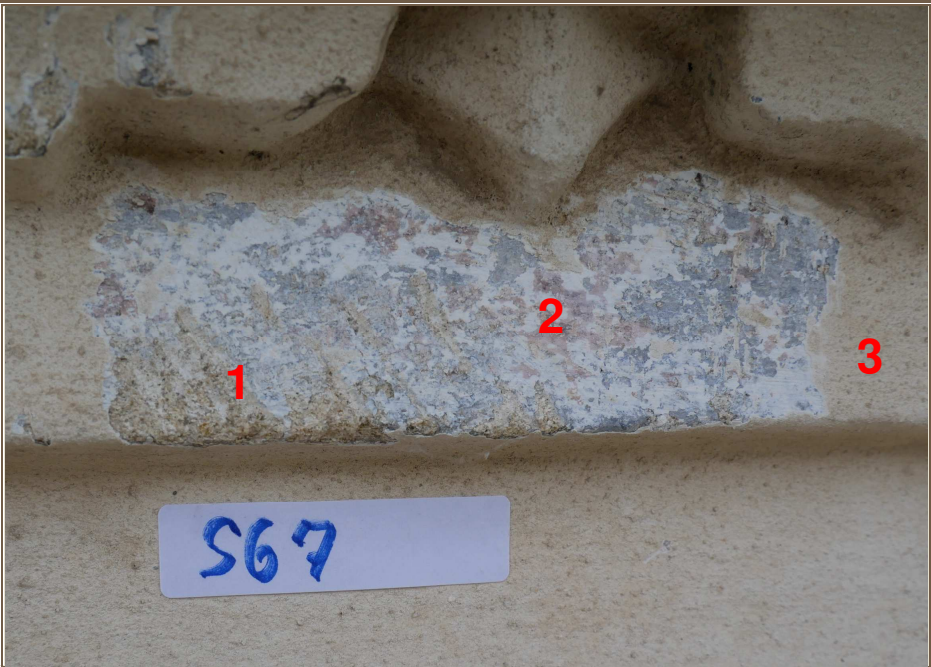
| <b>umístění sondy:</b><br><br>východní průčelí hlavní středové hmoty, budovy (C), profilace koruny hlavice třetího sloupu zprava | | <b>popis sondy:</b> 1 – kamenný pískovcový masiv hlavice sloupu jsou fragmenty krémového nátěru<br>2 – na šedém vápenném nátěru a režně bílém je terakotový vápenný nátěr<br>3 – na bílém nátěru je současný světle krémový nátěr | |

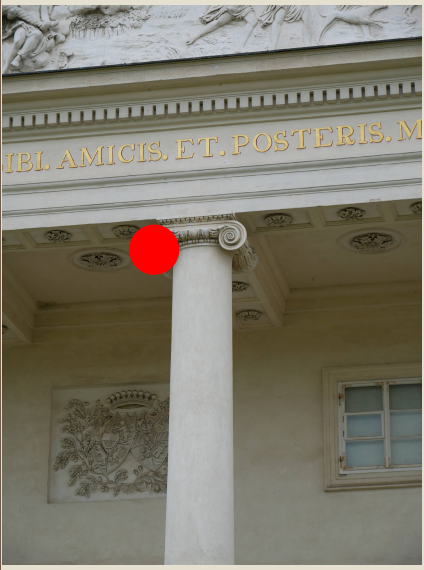
| <b>umístění sondy:</b><br><br>východní průčelí hlavní středové hmoty, budovy (C), profilace voluty hlavice třetího sloupu zprava | | <b>popis sondy:</b> 1 – na kamenném pískovcovém masivu voluty hlavice sloupu je šedý vápenný nátěr<br>2 – na režně bílém nátěru je terakotový vápenný nátěr<br>3 – na bílém nátěru je současný světle krémový nátěr | |

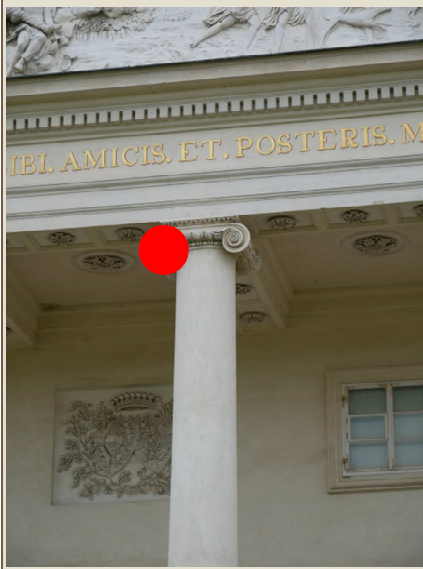
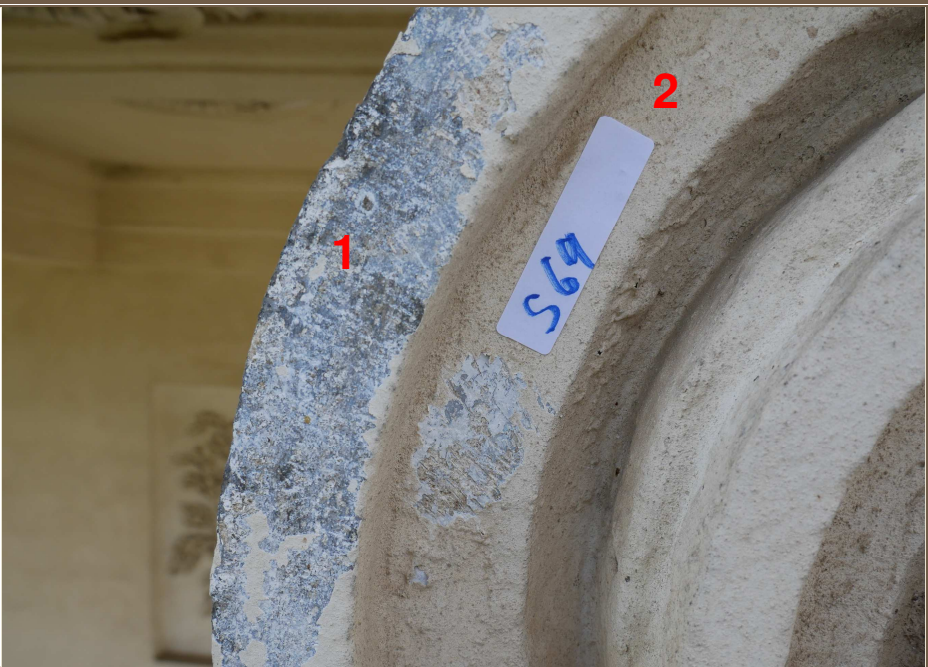
| <p>umístění sondy:</p> <p>východní průčelí hlavní středové hmoty, budovy (C), profilace voluty hlavice třetího sloupu zprava</p> | popis sondy: | <p>1 – na kamenném pískovcovém masivu voluty hlavice sloupu je šedý vápenný nátěr s fragmenty terakotového vápenného nátěru</p> <p>2 – na bílém nátěru je současný světle krémový nátěr</p> |

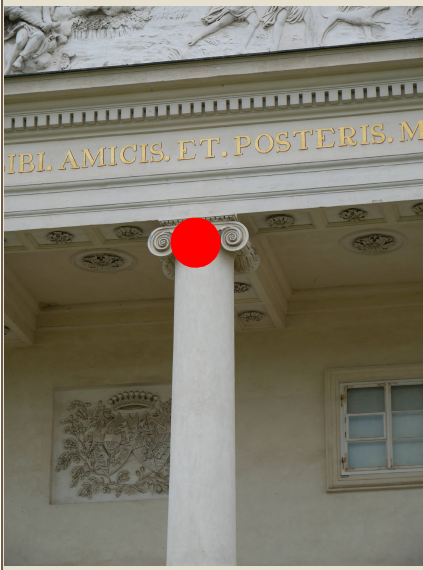
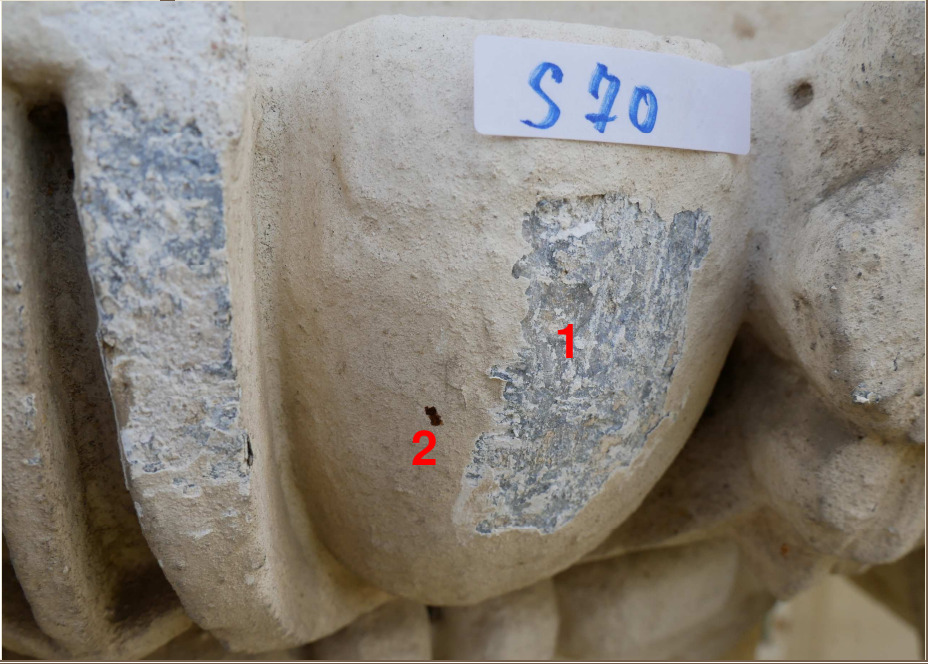
| <p>umístění sondy:</p> <p>východní průčelí hlavní středové hmoty, budovy (C), profilace vejcovce na hlavici třetího sloupu zprava</p> | popis sondy: | <p>1 – na kamenném pískovcovém masivu voluty hlavice sloupu je šedý vápenný nátěr</p> <p>2 – na bílém nátěru je současný světle krémový nátěr</p> |

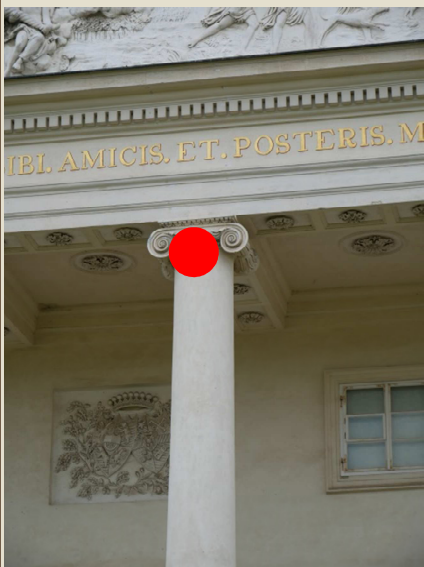
| <b>umístění sondy:</b><br><br>východní průčelí hlavní středové hmoty, budovy (C), profilace vejcovce na hlavici třetího sloupu zprava | | <b>popis sondy:</b> 1 – hlazená jádrová podkladní vrstva<br>2 – novodobý bílý štukový přetah<br>3 – na bílém nátěru je současný světle krémový nátěr | |

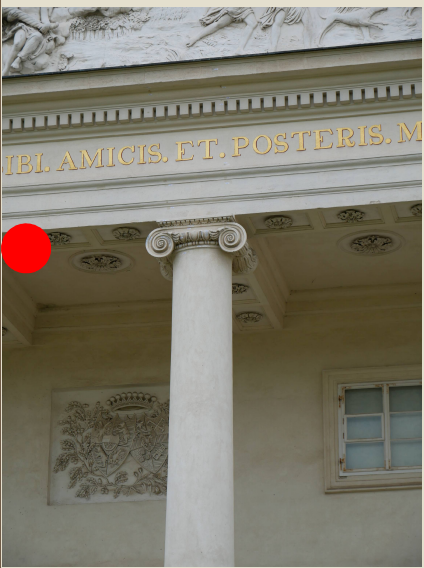
| <b>umístění sondy:</b><br><br>východní průčelí hlavní středové hmoty, budovy (C), plocha stropu portiku ve čtvrté středové ose | | <b>popis sondy:</b> 1 – štuková vrstva v pískovém odstínu<br>2 – na režně bílém a krémovém (až pískovém) vápenném nátěru je na bílém podnátěru okrový vápenný nátěr<br>2 – na bílém nátěru je současný světle krémový nátěr | |
