# RESTAURÁČNÍ PRŮZKUM A ZÁMĚR NA FASÁDU CENTRÁLNÍ ČÁST FASÁDY ZÁMKU KAČINA

ZÁMEK KAČINA, SVATÝ MIKULÁŠ 51, KUTNÁ HORA

Zpracovatel: AKANT HISTORY s.r.o.  
Aloisovská 32, Praha 9

ŘÍJEN 2019

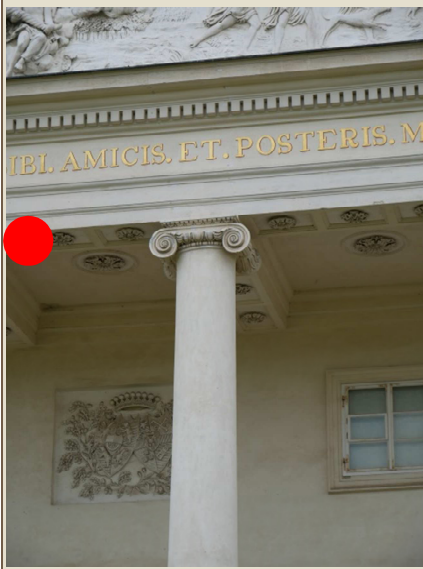
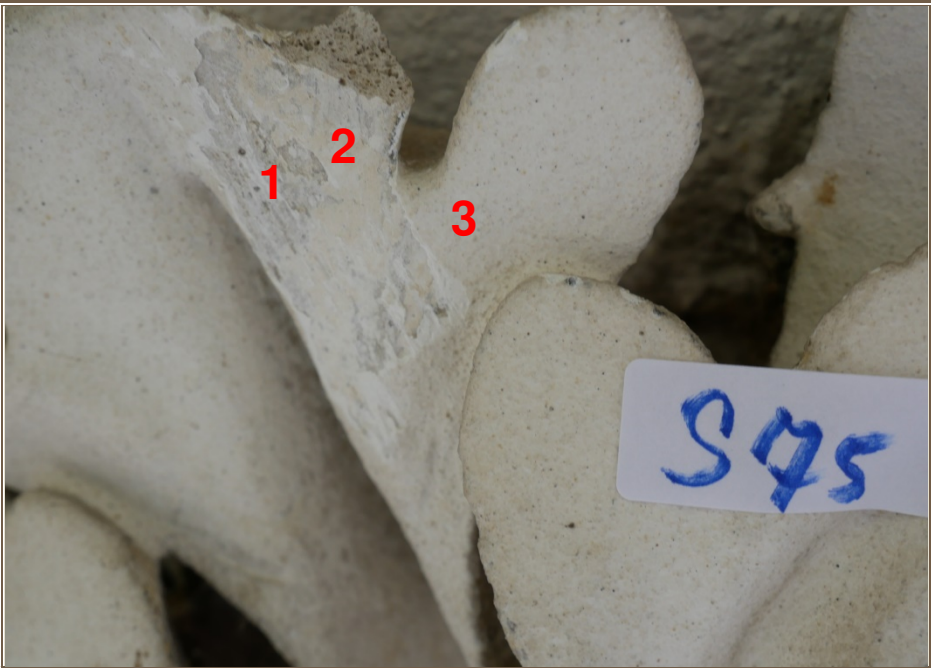
| <p><b>umístění sondy:</b></p> <p>východní průčelí hlavní středové hmoty, budovy (C), plocha stropu portiku ve čtvrté středové ose, profilace rozety vlevo</p> | <p><b>popis sondy:</b></p> <p>1 – šedavý povrch na štukové profilaci<br/>2 – na rezně bílém nátěru je okrový vápenný nátěr<br/>3 – na bílém nátěru je současný světle krémový nátěr</p> | |

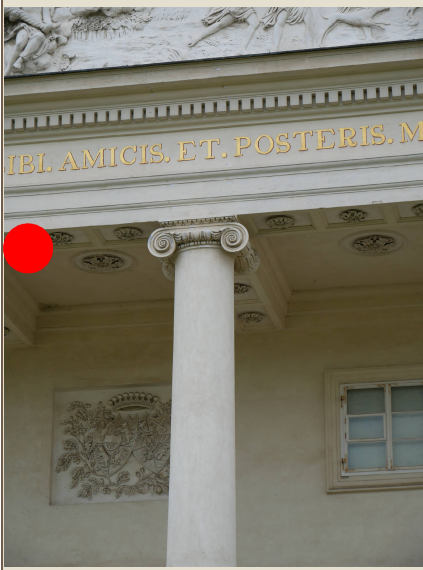
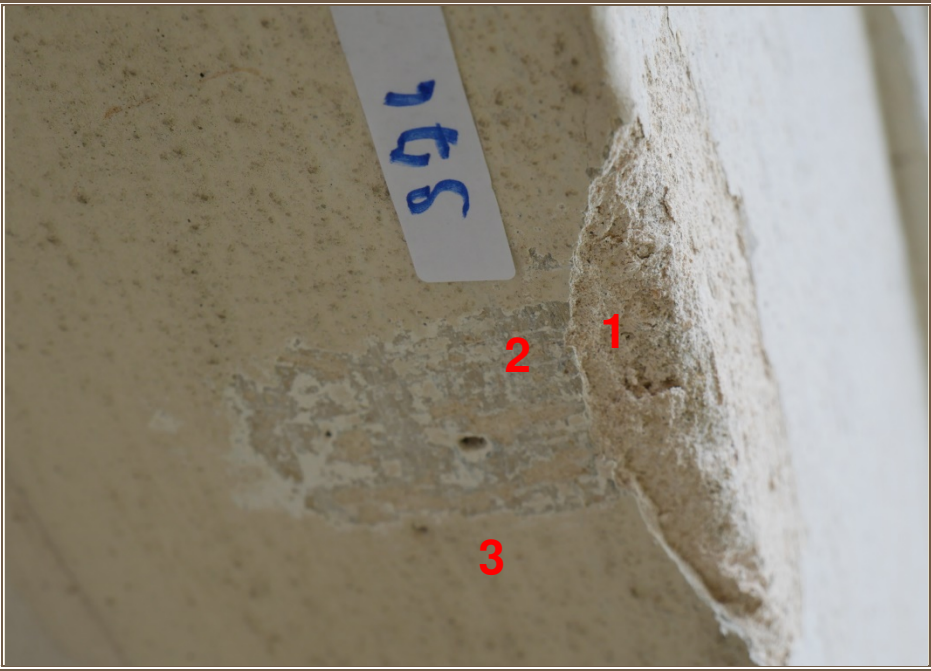
| <p><b>umístění sondy:</b></p> <p>východní průčelí hlavní středové hmoty, budovy (C), plocha stropu portiku ve čtvrté středové ose</p> | <p><b>popis sondy:</b></p> <p>1 – světlá štuková vrstva<br/>2 – na rezně bílém a krémovém (až pískovém) vápenném nátěru je šedý vápenný nátěr<br/>3 – na tenkém přetahu a bílém nátěru je současný světle krémový nátěr</p> | |

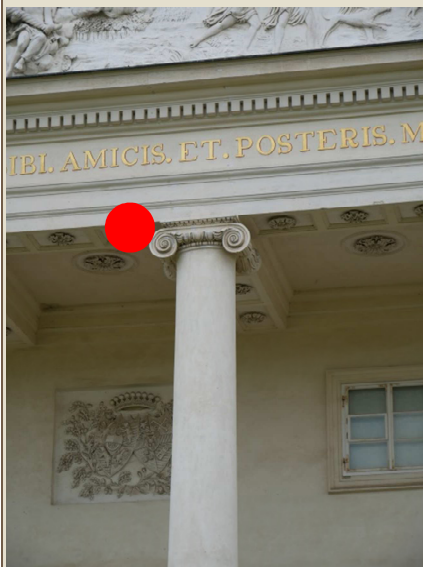
| <p><b>umístění sondy:</b></p> <p>východní průčelí hlavní středové hmoty, budovy (C), plocha stropu portiku ve čtvrté středové ose, pravá rozeta</p> | <p><b>popis sondy:</b></p> <p>1 – pískový až okrový povrch profilace<br/> 2 – světle písková hmota profilace<br/> 3 – fragmenty krémového a na něm na bílém nátěru okrového vápenného nátěru<br/> 4 – na bílém nátěru je současný světle krémový nátěr</p> | |

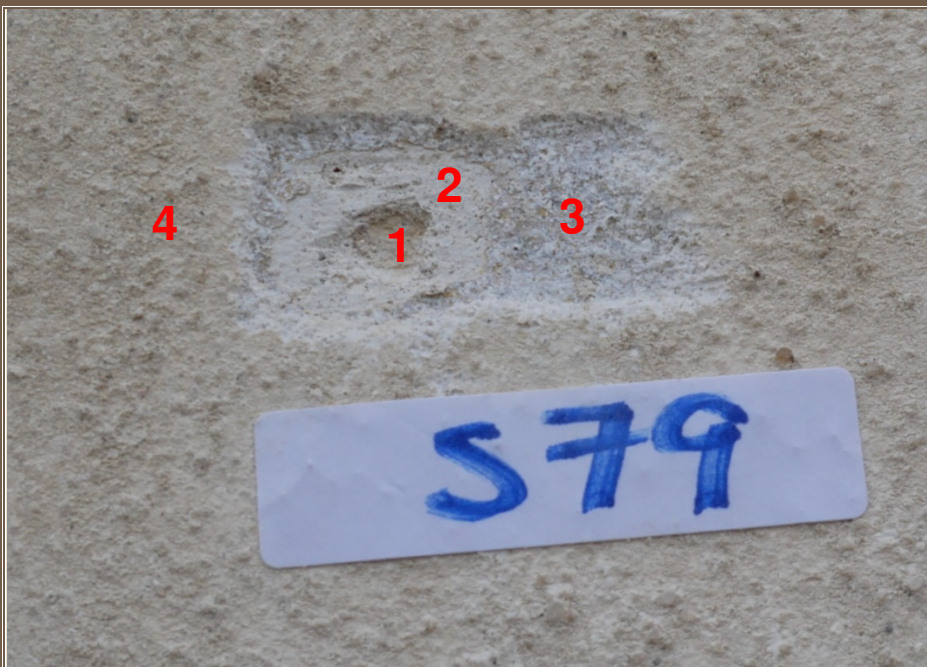
| <b>umístění sondy:</b><br><br>východní průčelí hlavní středové hmoty, budovy (C), severní nároží severního křídla, soklová část, nárožní bosáž nad kordonovou římsou soklové části (snížené přízemí) | | <b>popis sondy:</b> 1 – pískový odstín podkladní vrstvy<br>2 – bílý štukový přetah na povrchu s rezně bílým a fragmenty krémového nátěru<br>3 – našedlý štukový přetah<br>4 – na bílém nátěru je současný světle krémový nátěr | |

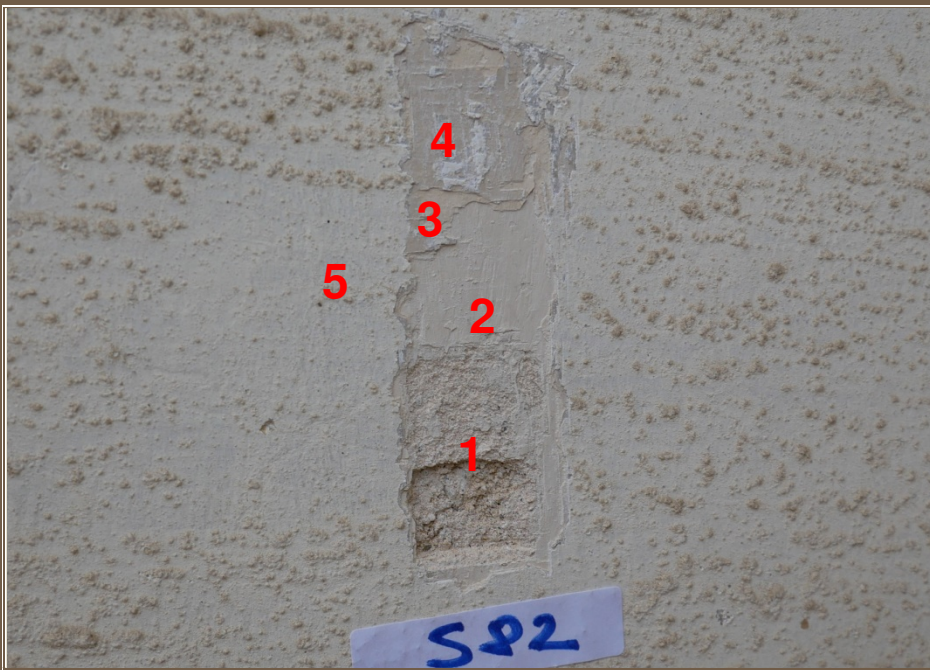
| <b>umístění sondy:</b><br><br>východní průčelí hlavní středové hmoty, budovy (C), střední vystupující hmota portiku v rizalitu, vstupní patro, plocha niky druhé okenní osy zprava | | <b>popis sondy:</b> 1 – světlá jádrová omítková vrstva<br>2 – na rezně bílém váp. nátěru je krémový vápenný nátěr<br>3 – krémový (až pískový) vápenný nátěr<br>4 – krémový (až okrový) zředlý vápenný nátěr<br>5 – na tenkém přetahu a bílém nátěru je současný světle krémový nátěr | |

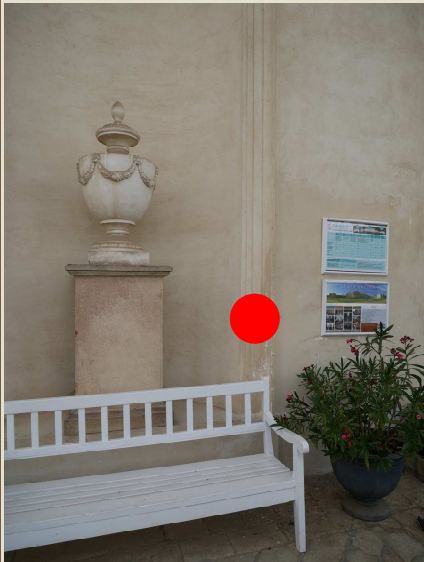
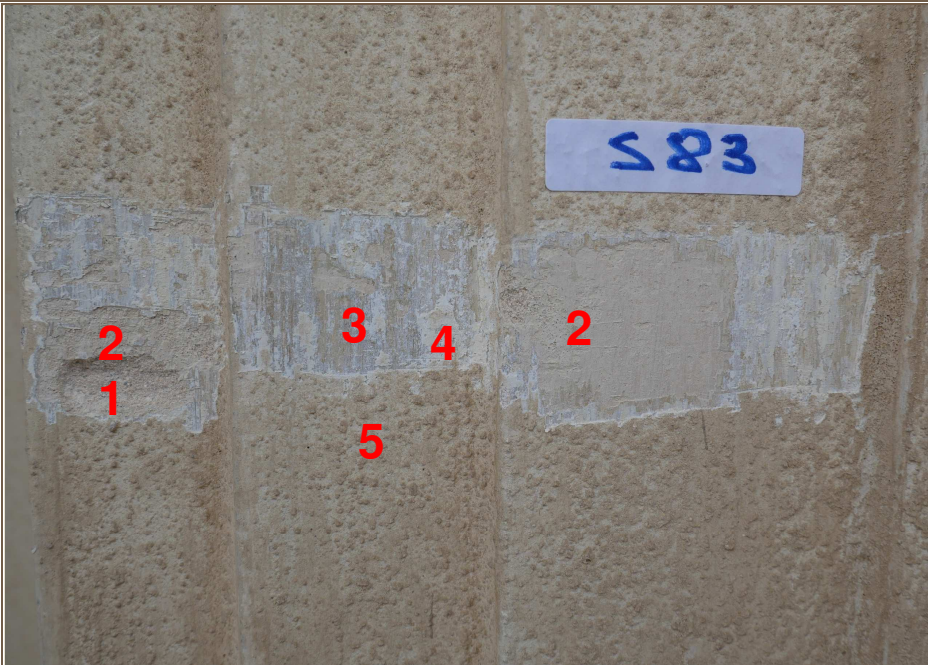
| <b>umístění sondy:</b><br><br>východní průčelí hlavní středové hmoty, budovy (C), střední vystupující hmota portiku v rizalitu, vstupní patro, profilace šambrány konchy v druhé ose zleva | | <b>popis sondy:</b> 1 – světlá jádrová omítková vrstva<br>2 – na rezně bílém váp. nátěru je krémový (až pískový) vápenný nátěr<br>3 – souvrství nátěrů v odstínech krémovém a pískovém<br>4 – na bílém nátěru je okrový vápenný nátěr<br>5 – na tenkém přetahu jsou bílý a světle krémový nátěr | |

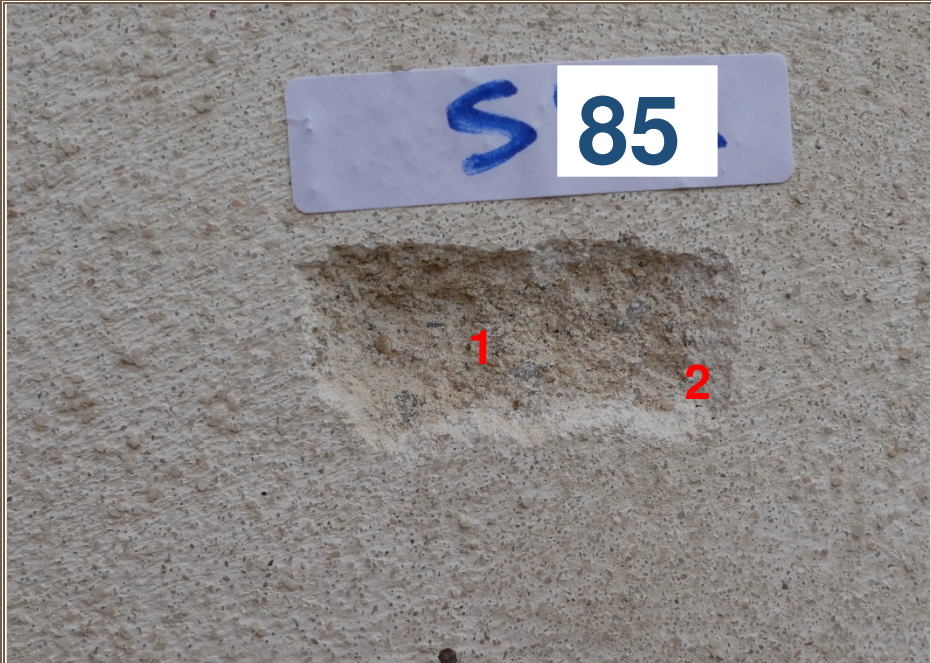
| <b>umístění sondy:</b><br><br>východní průčelí hlavní středové hmoty, budovy (C), střední vystupující hmota portiku v rizalitu, dřík pravého sloupu portiku | | <b>popis sondy:</b> 1 – jádrová omítková vrstva v pískovém odstínu<br>2 – novodobý tvrdý štukový přetah na povrchu se současným krémovým nátěrem | |

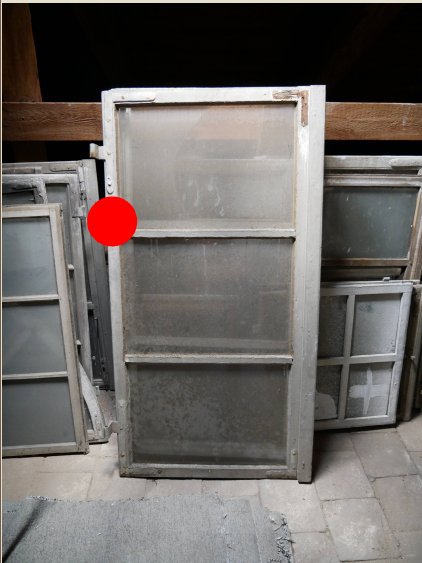
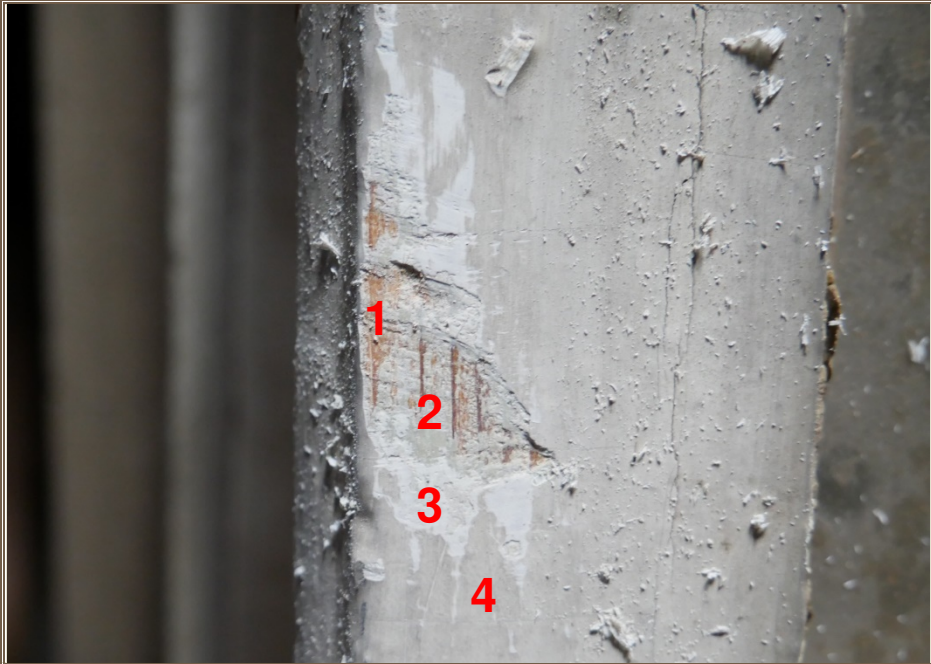
| <b>umístění sondy:</b><br><br>původní okenní křídla objektu deponovaná v půdních prostorách, rám křídla | | <b>popis sondy:</b> 1 – dřevěný masiv okenního křídla<br>2 – světle šedý nátěr<br>3 – bílý nátěr<br>4 – znečištěný povrch | |

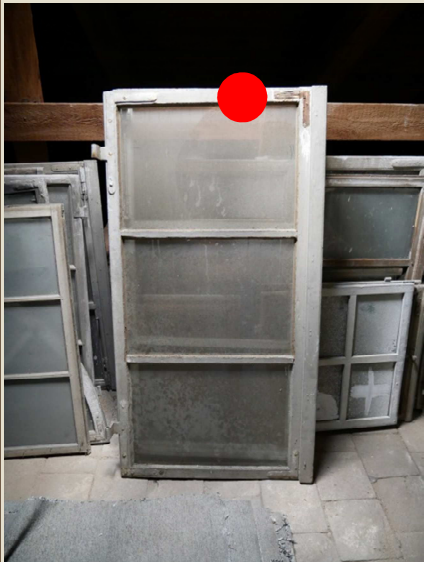
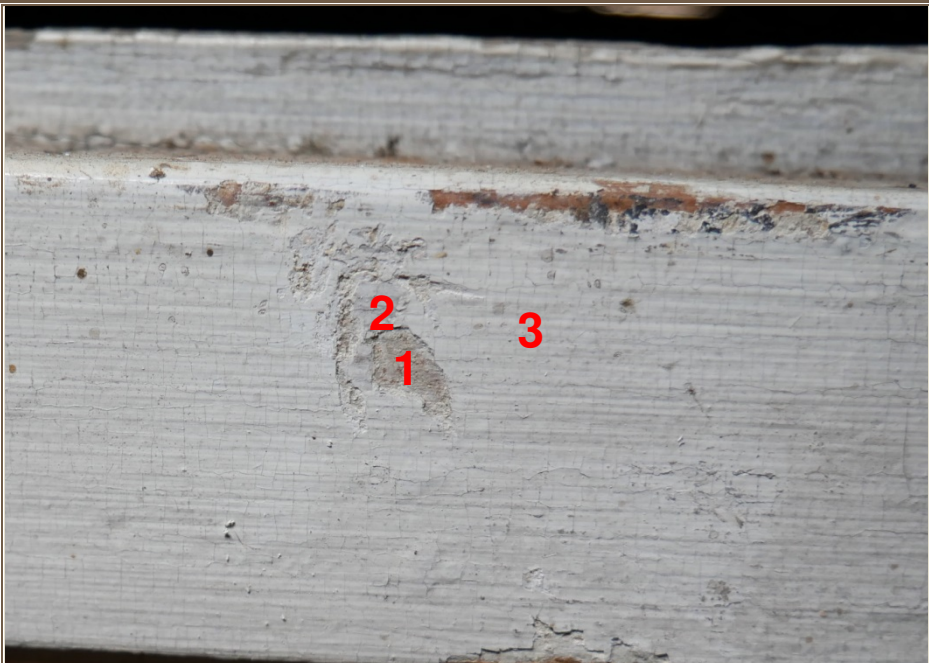
| číslo sondy: | | <b>Sonda T04</b> | |

| umístění sondy:<br><br>původní okenní křídla objektu deponovaná v půdních prostorách, rám okenního křídla | | popis sondy: 1 – dřevěný masiv okenního křídla<br>2 – světle šedý nátěr<br>3 – bílý nátěr | |

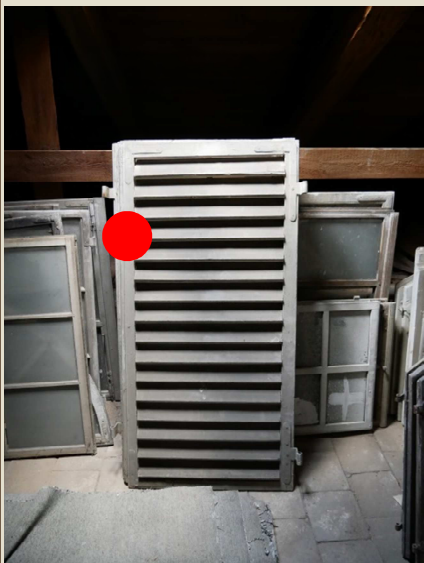
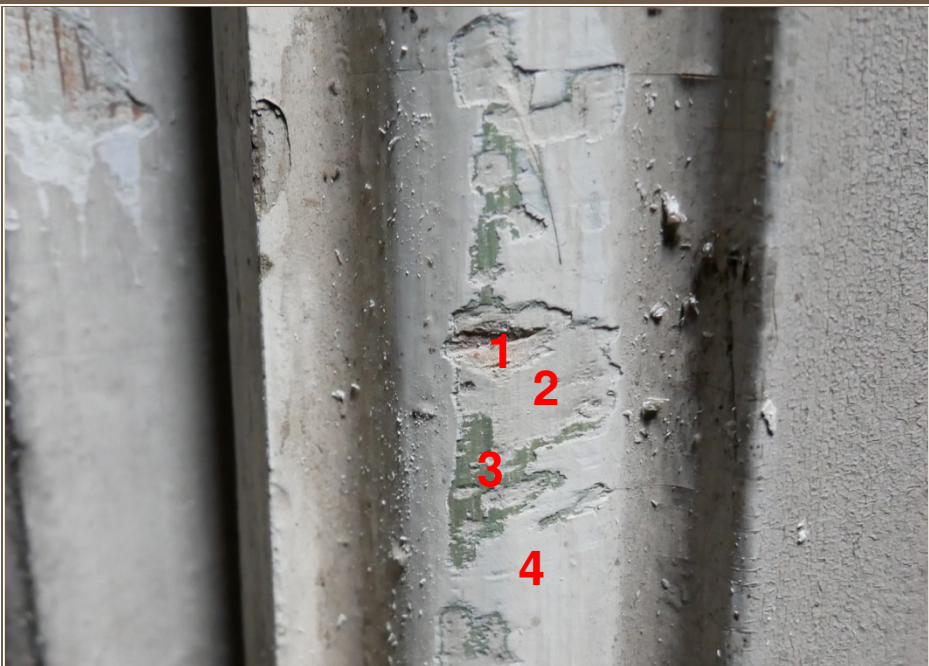
| číslo sondy: | | <b>Sonda T05</b> | |

| umístění sondy:<br><br>původní okenní křídla objektu deponovaná v půdních prostorách, rám křídla okenice | | popis sondy: 1 – dřevěný masiv okenního křídla<br>2 – světle šedý nátěr<br>3 – bílý nátěr a na něm olivově zelený nátěr<br>4 – znečištěný bílý nátěr | |

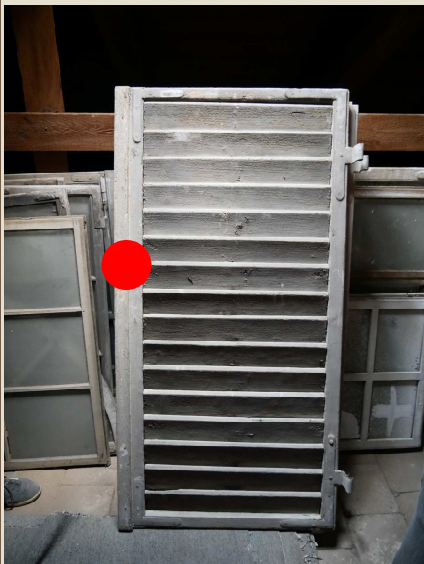
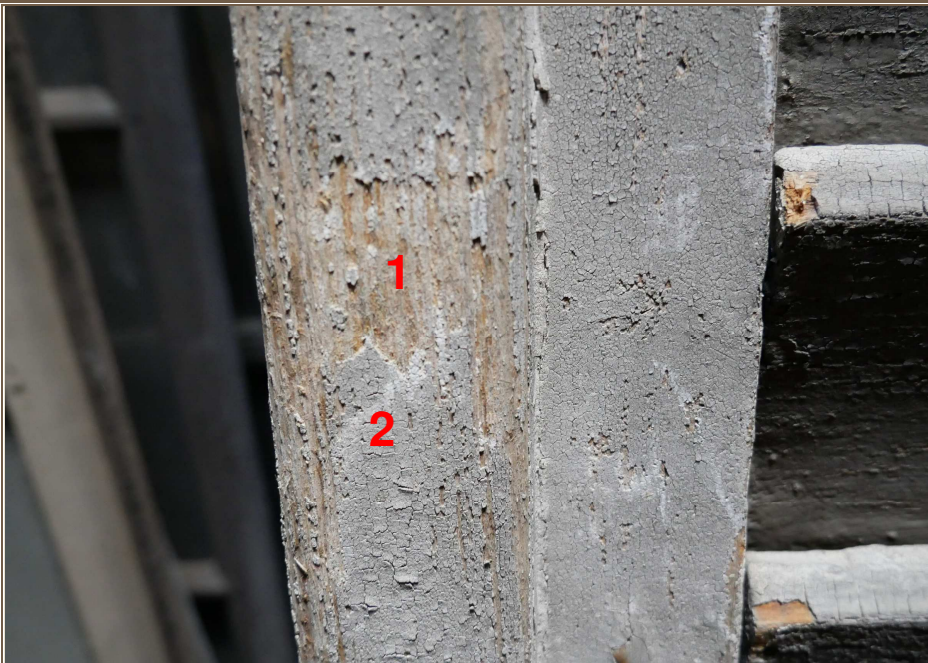
| číslo sondy: | | <b>Sonda T06</b> | |

| umístění sondy:<br><br>původní okenní křídla objektu deponovaná v půdních prostorách, rám křídla okenice | | popis sondy: 1 – dřevěný masiv okenního křídla<br>2 – na bílém podnatěru je světle šedý nátěr | |

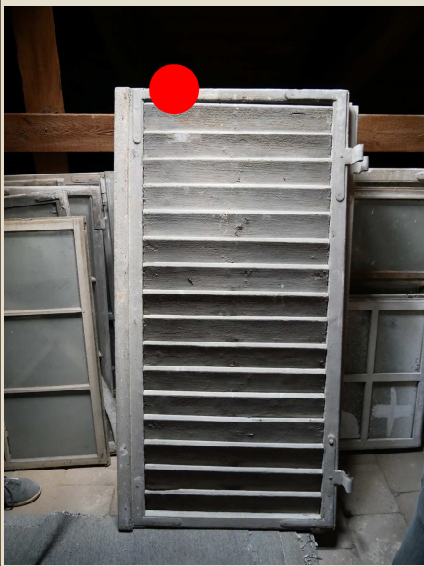
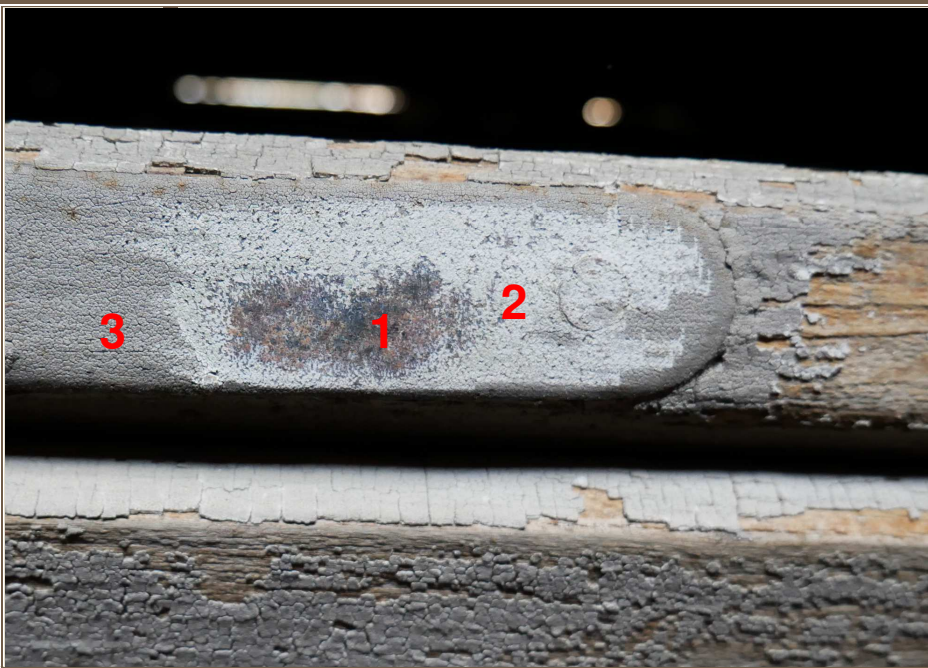
| číslo sondy: | | <b>Sonda T07</b> | |

| umístění sondy:<br><br>původní okenní křídla objektu deponovaná v půdních prostorách, rám křídla okenice | | popis sondy: 1 – železný podklad nárožníku okna napadený rzí<br>2 – bílý podnatěr<br>3 – světle šedý nátěr | |

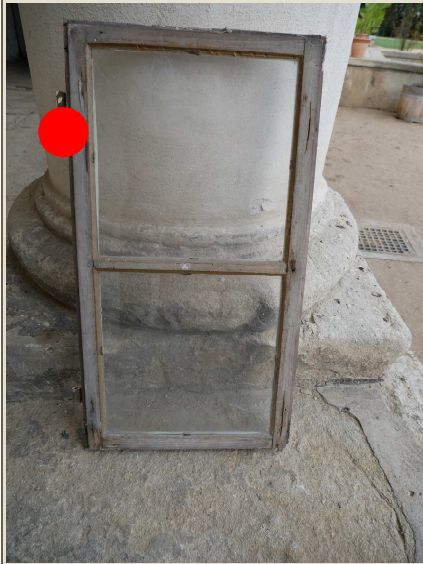
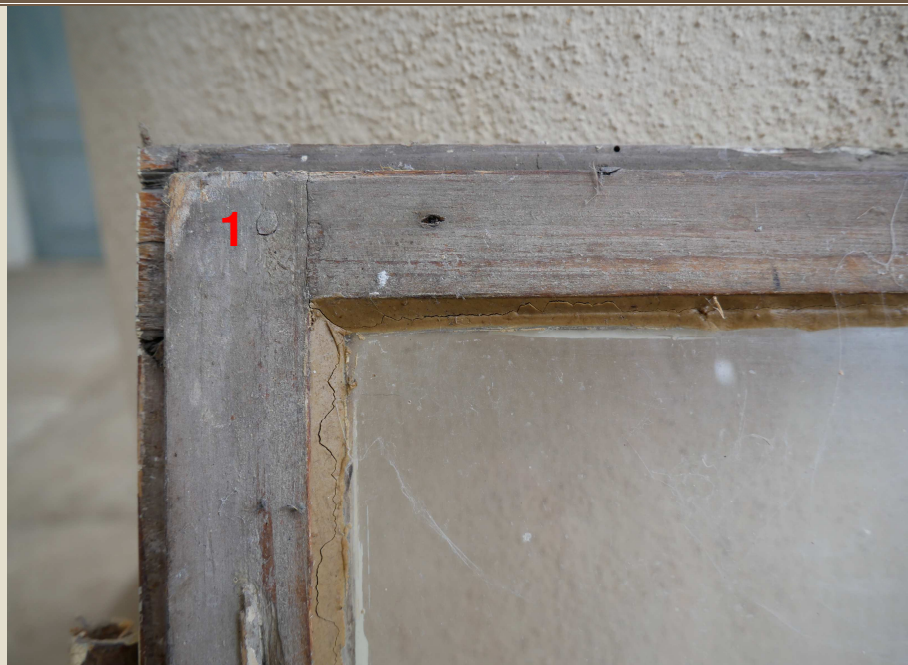
| číslo sondy: | | Sonda T08 | |

| umístění sondy:<br><br>původní okenní křídlo severního křídla objektu, stávající okno na wc, rám křídla | | popis sondy: 1 – dřevěný masiv okenního křídla<br>2 – světle šedý nátěr | |

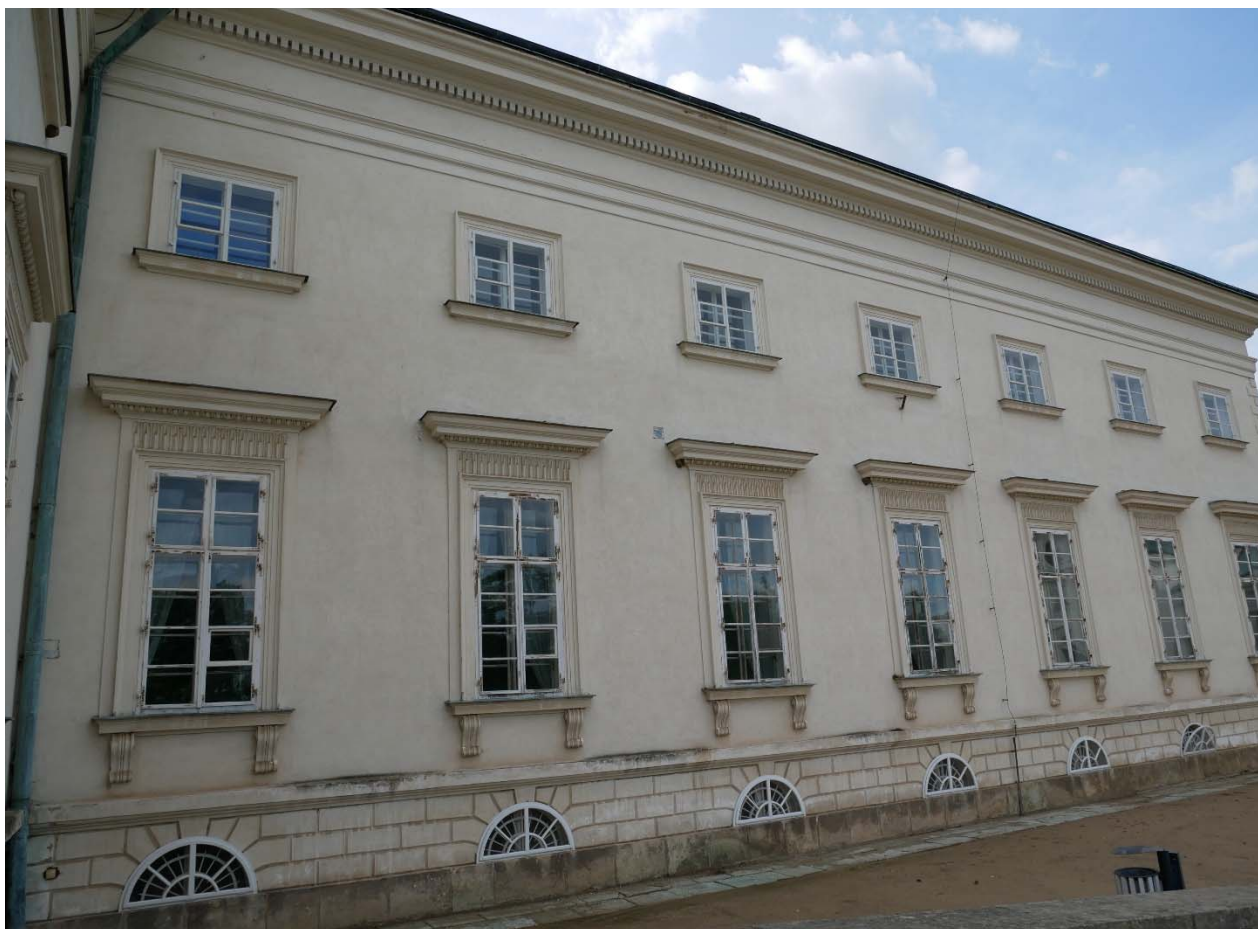
*Celkový pohled na pravou stranu fasády*

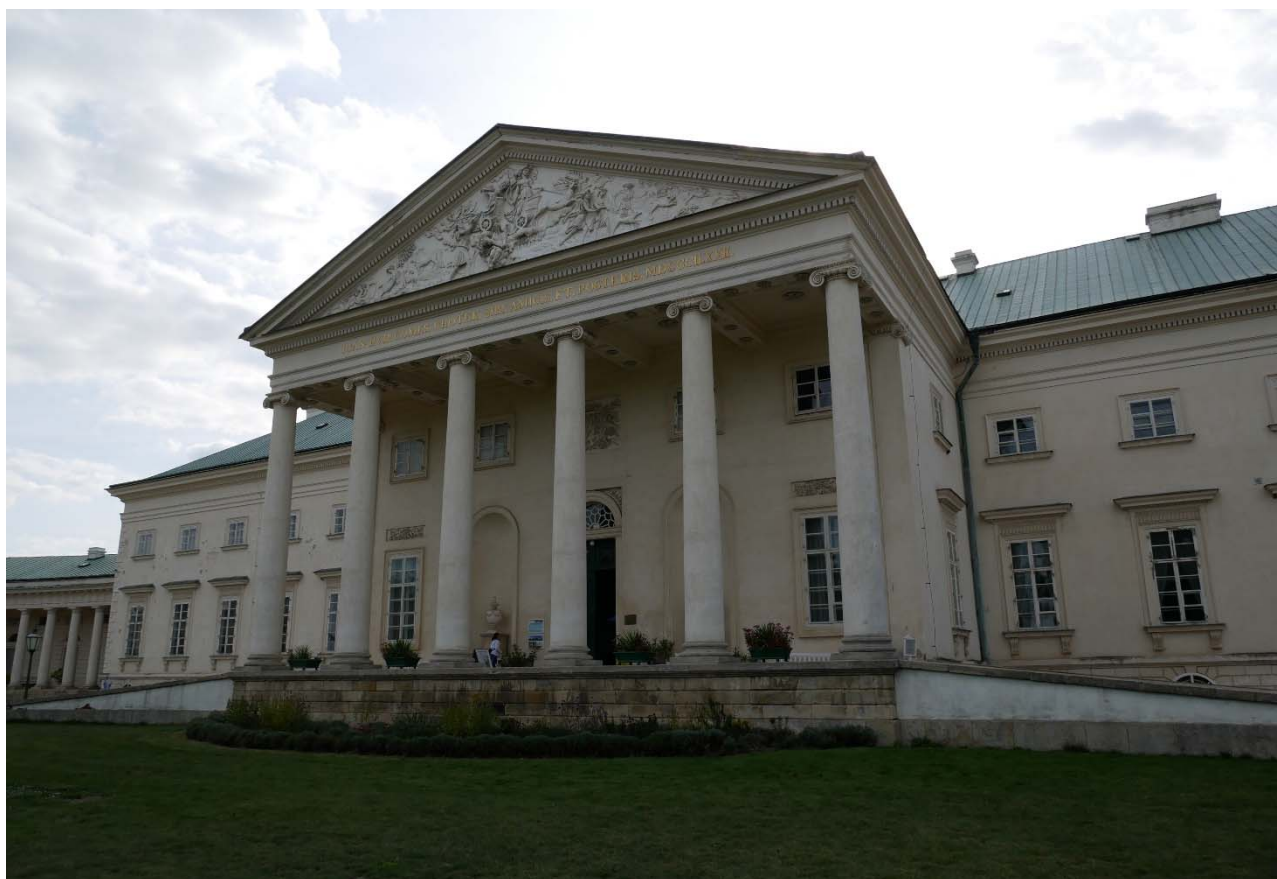
*Celkový pohled na střední část fasády*

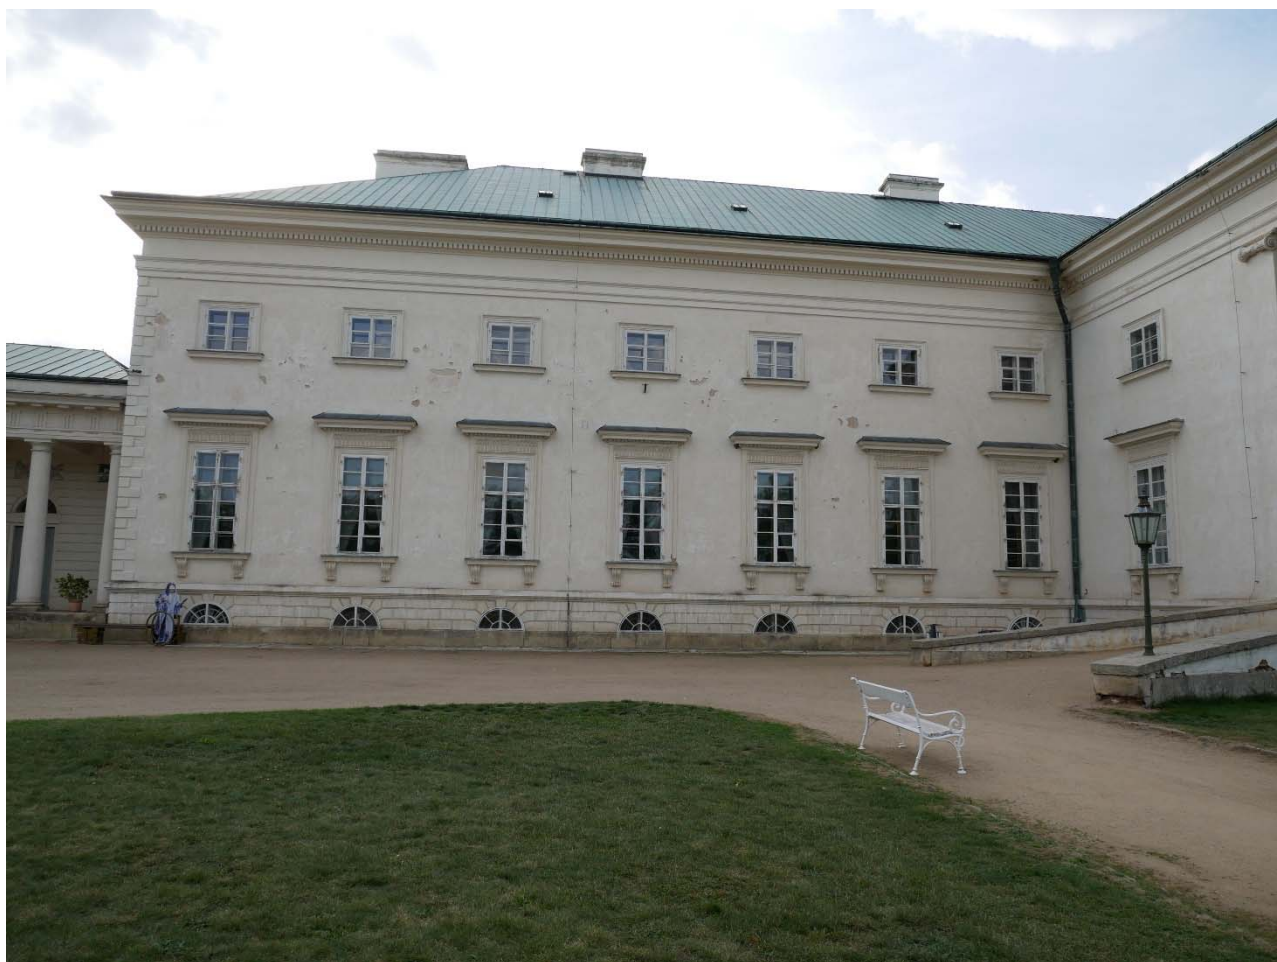
*Levá strana fasády*

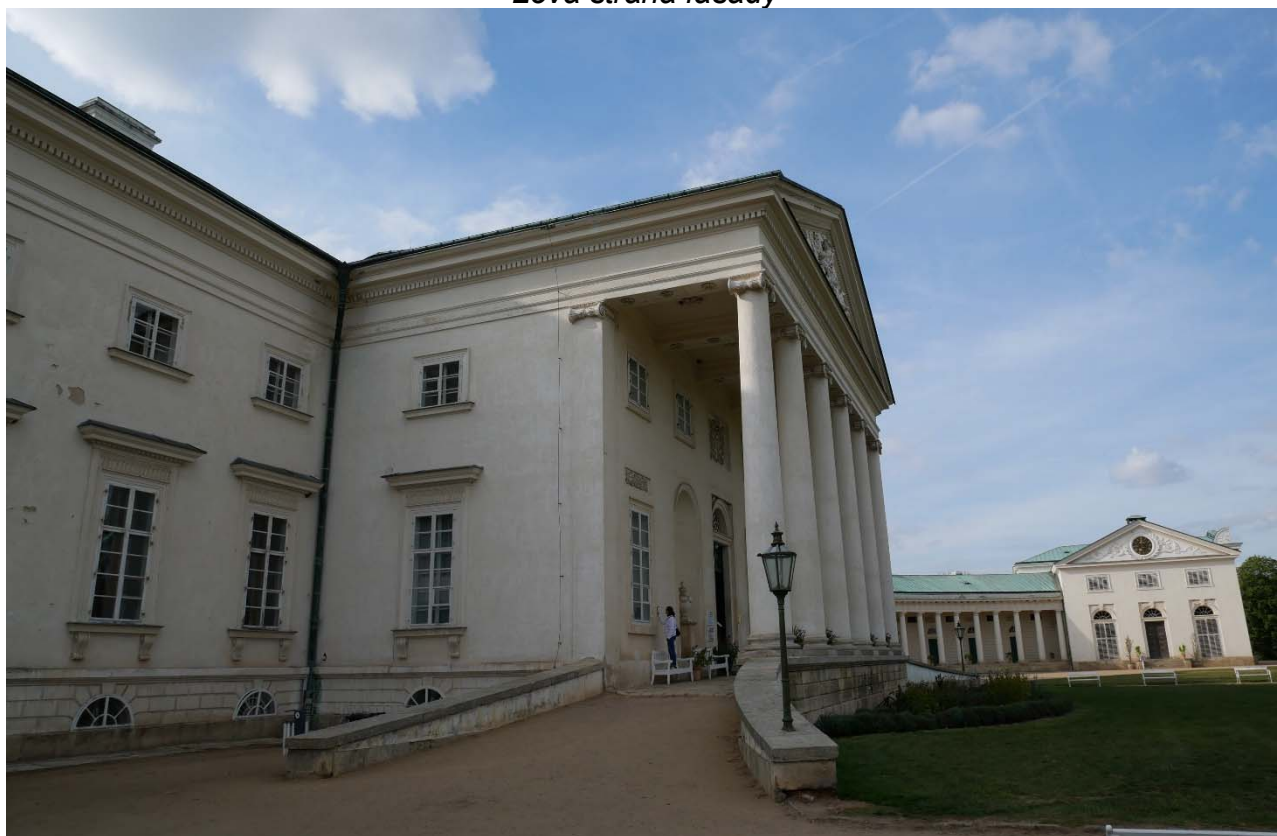
*Levá strana střední části*

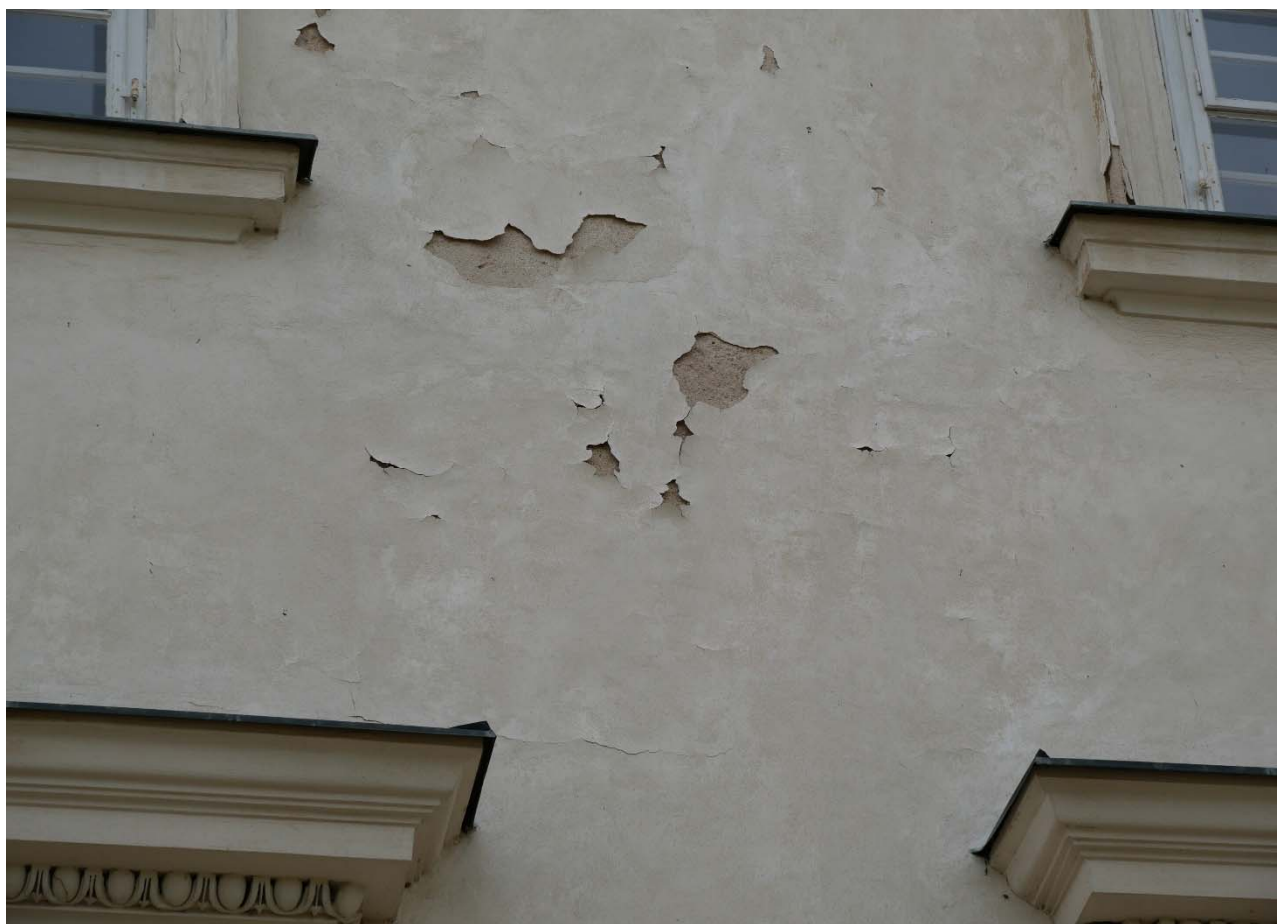
*Novodobá fasáda na levé straně*

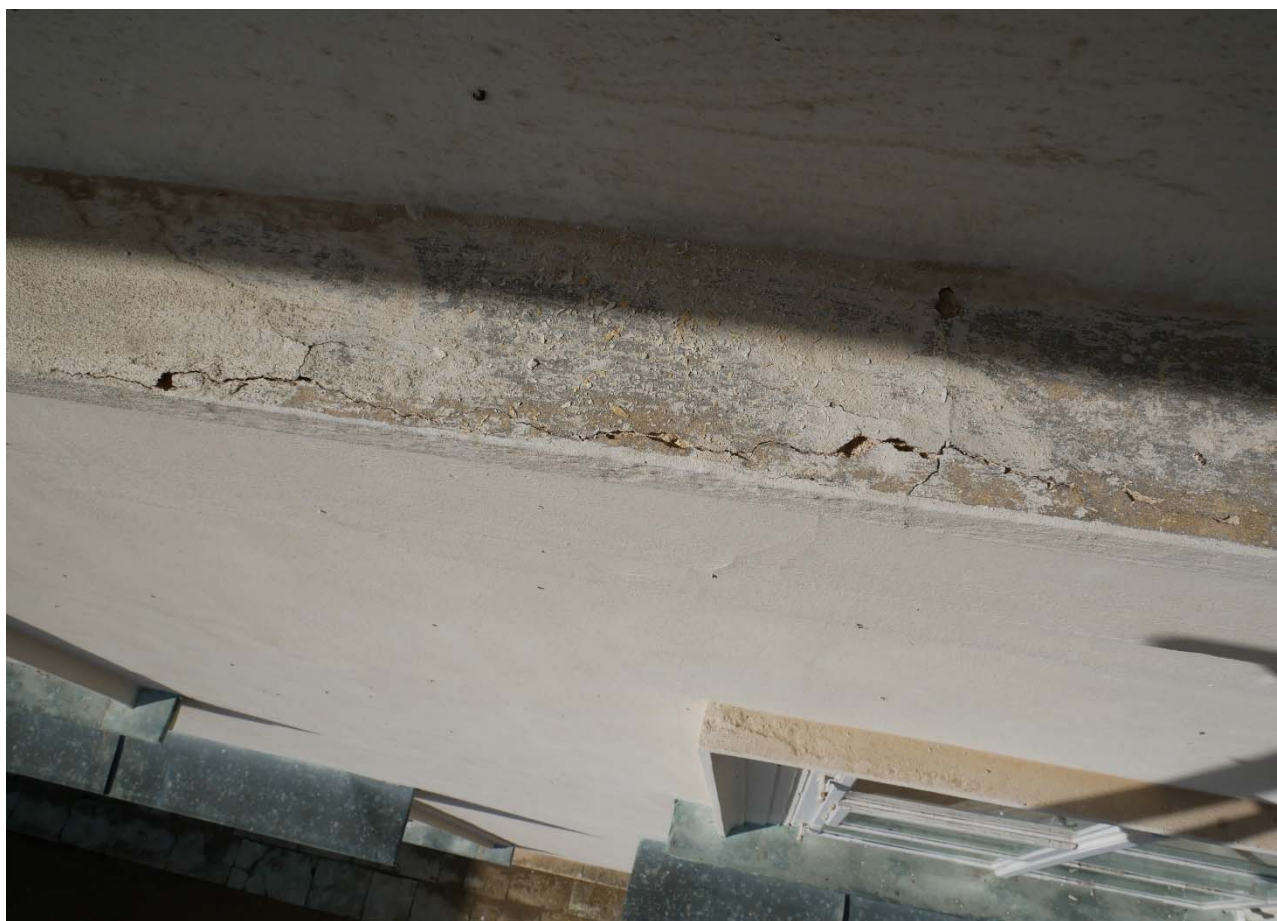
*Trhliny v římse*

Praskliny a pukliny ploch budou po rozevření špachtlí vyčištěny a po řádném očištění následně vytmeleny vhodnými vápennými materiály shodné struktury jako stávající omítka. Před zahájením prací budou provedeny zkoušky vhodného doplňujícího materiálu. Složitější chybějící části profilací budou provedeny jako odlitky z lukoprenových forem na dílně a následně upevněny na místo.

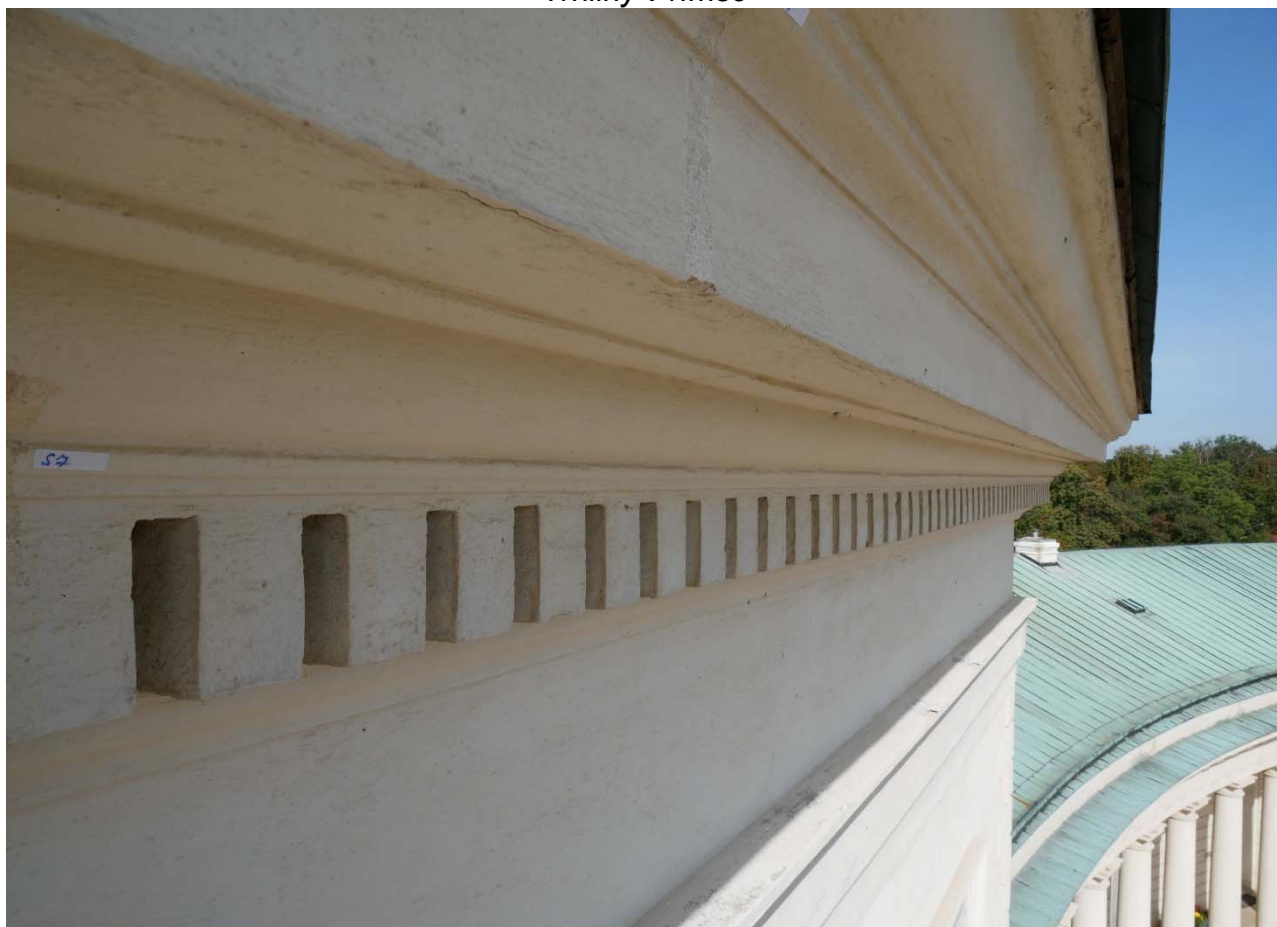
*Profilace korunní římsy*

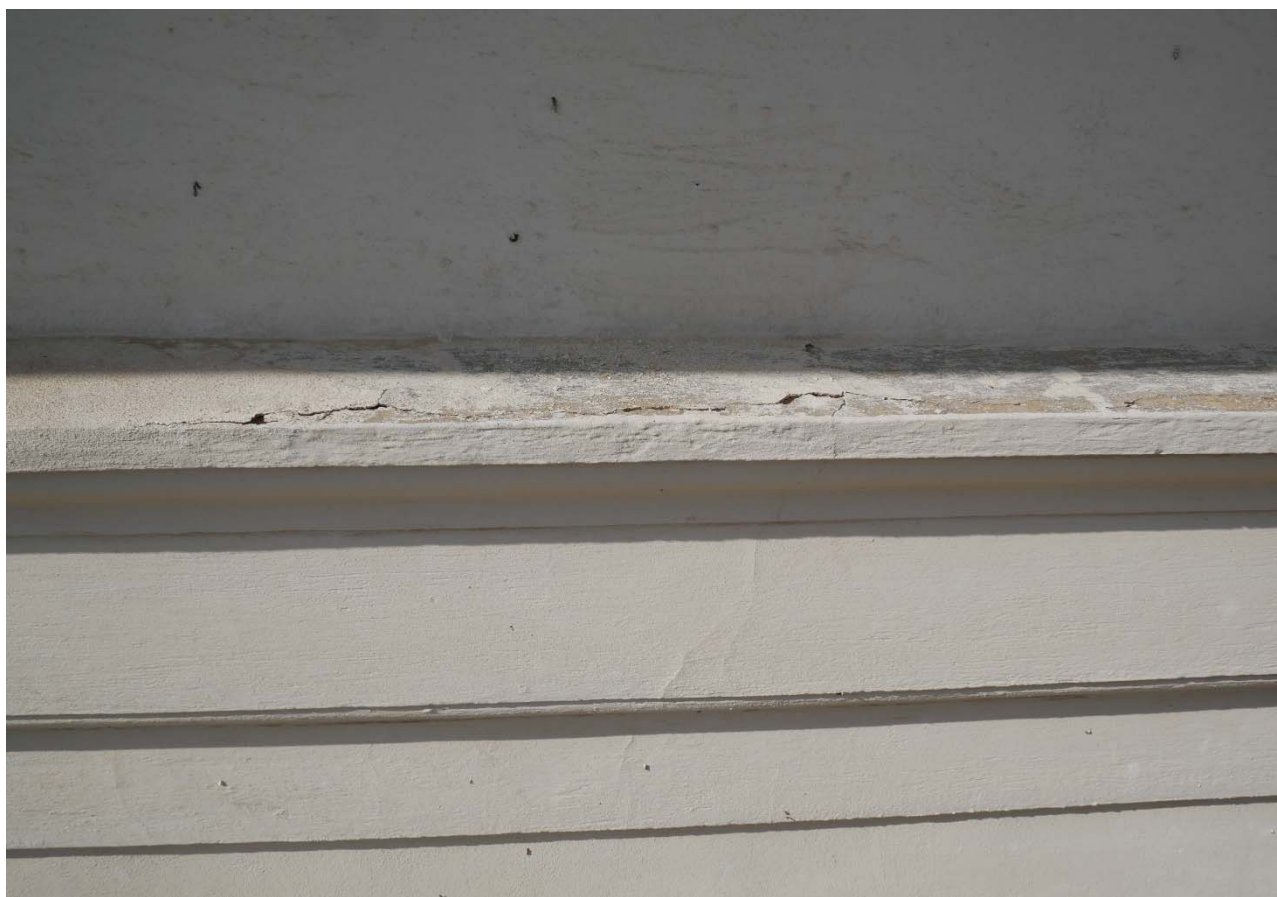
*Trhliny v profilacích římsy*

Chybějící profilace říms budou opětovně vytaženy pomocí plechových šablon.

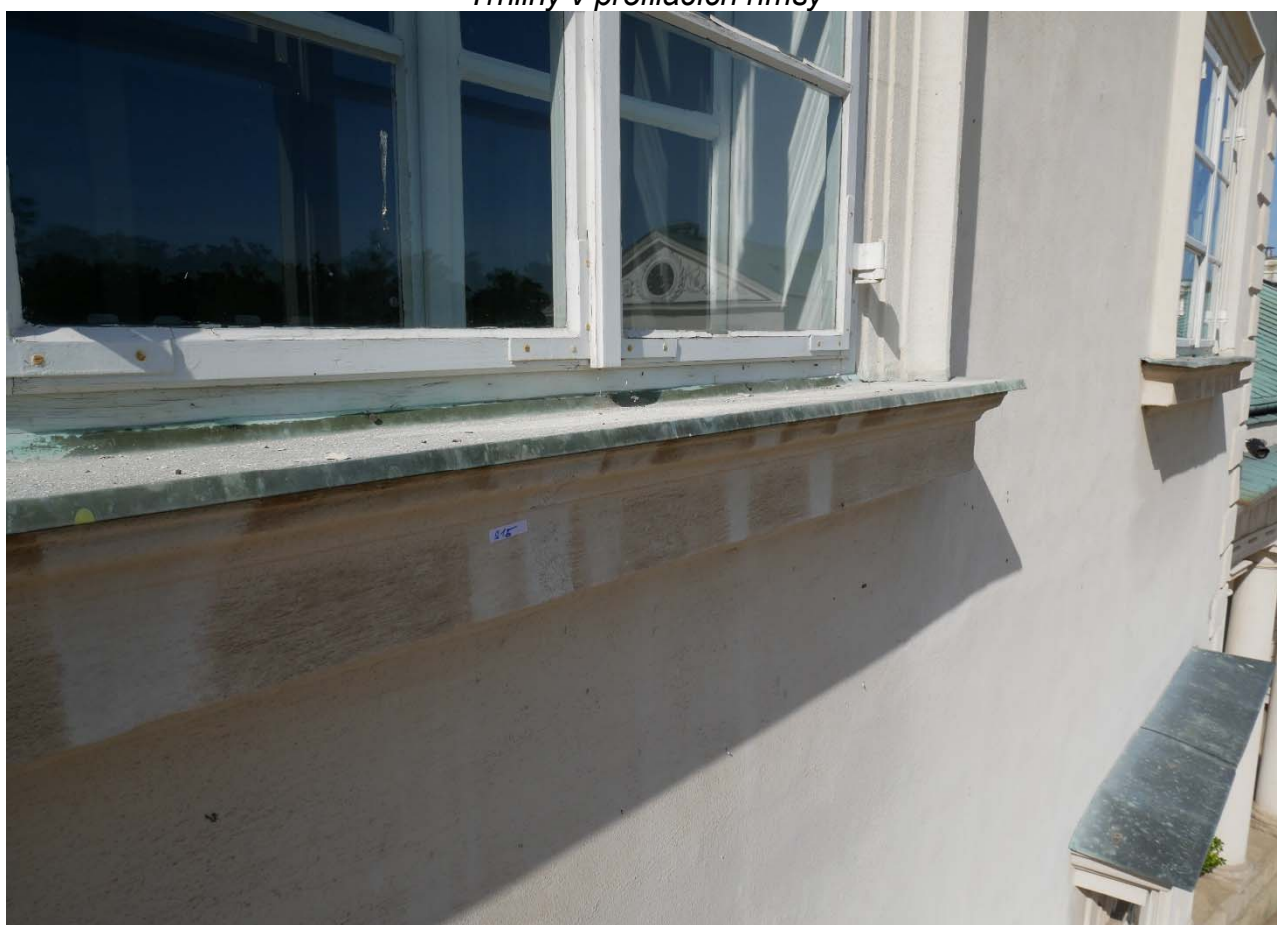
*Profilace podokenní římsy*

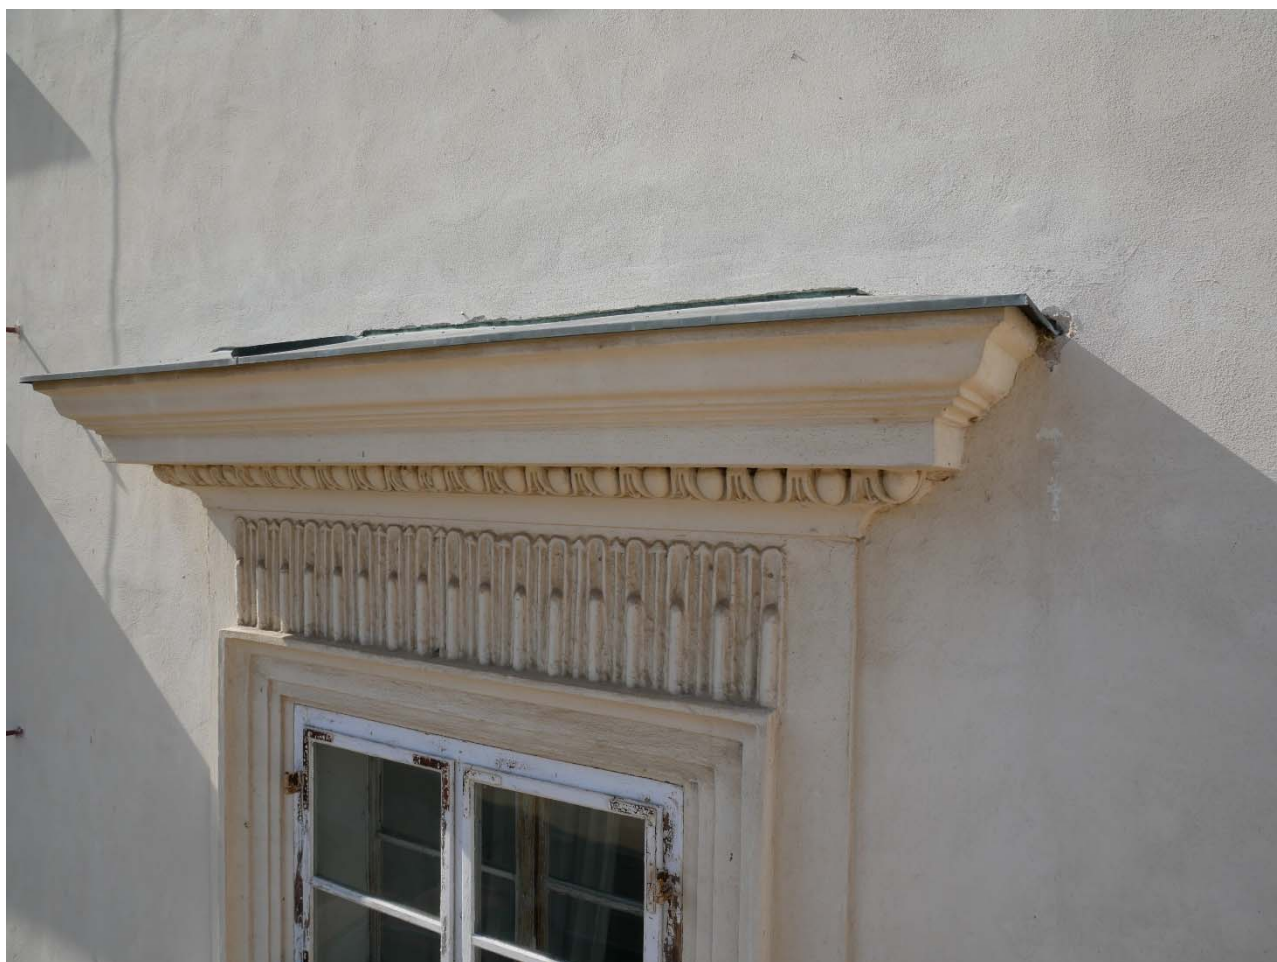
*Římsa nad oknem*
