# RESTAURÁČNÍ PRŮZKUM A ZÁMĚR NA FASÁDU CENTRÁLNÍ ČÁST FASÁDY ZÁMKU KAČINA

ZÁMEK KAČINA, SVATÝ MIKULÁŠ 51, KUTNÁ HORA

Zpracovatel: AKANT HISTORY s.r.o.  
Aloisovská 32, Praha 9

ŘÍJEN 2019

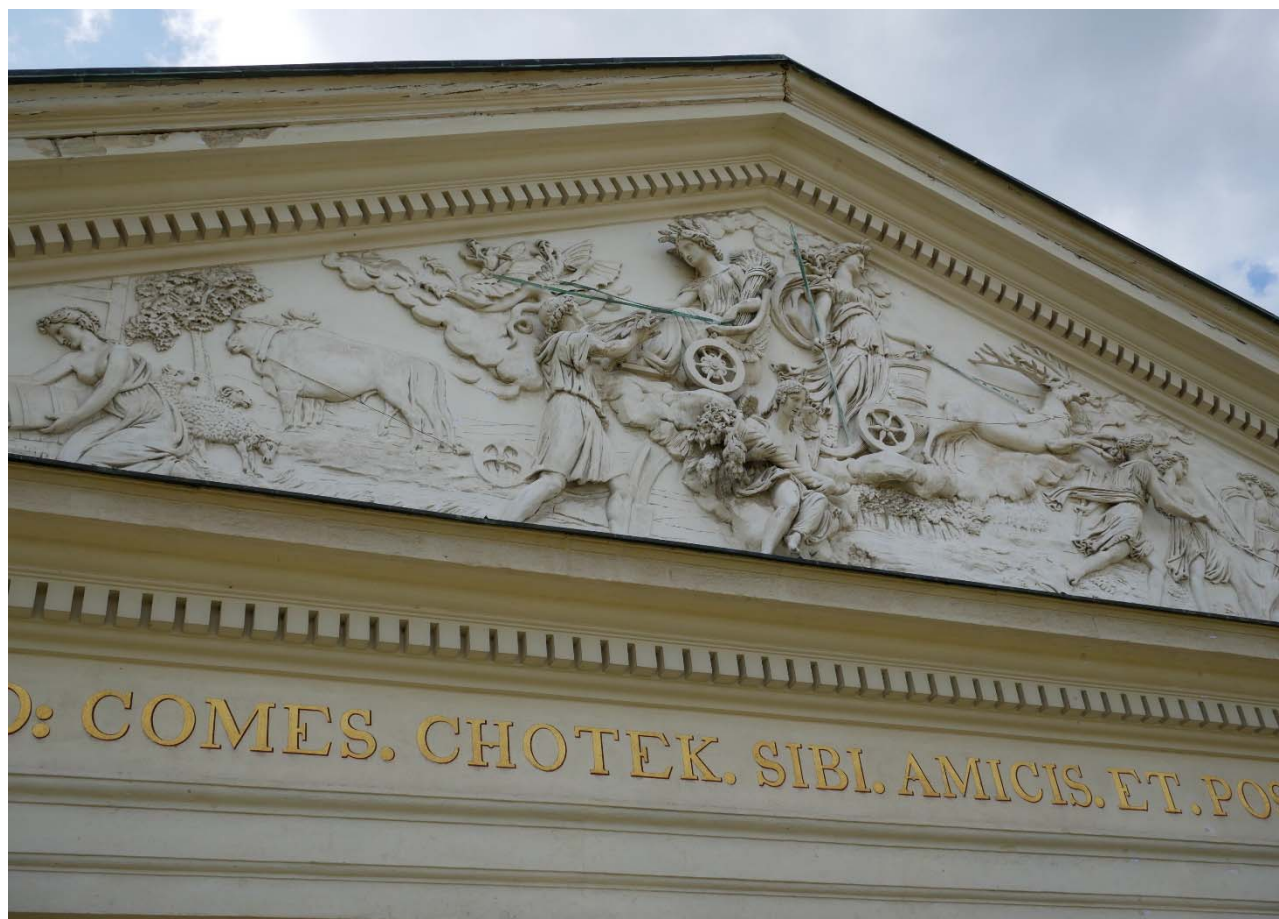
*Tympanon nad protiklem*

Reliéf byl již v minulosti několikrát opravován. A opětovně natírán fasádní barvou. Reliéf je umístěn v tympanonu, který je ukončen kamennou římsou a nad ní ještě dřevěnou profilovanou římsou. Na dřevěné římsě jsou nesoudržné nátěrové vrstvy a dřevo je značně degradované povětrnostními podmínkami. Jednotlivé části jsou rozestouplé a projevují se zde spáry. Velké spára je patrná mezi kamennou římsou a dřevěnou ukončující profilací.

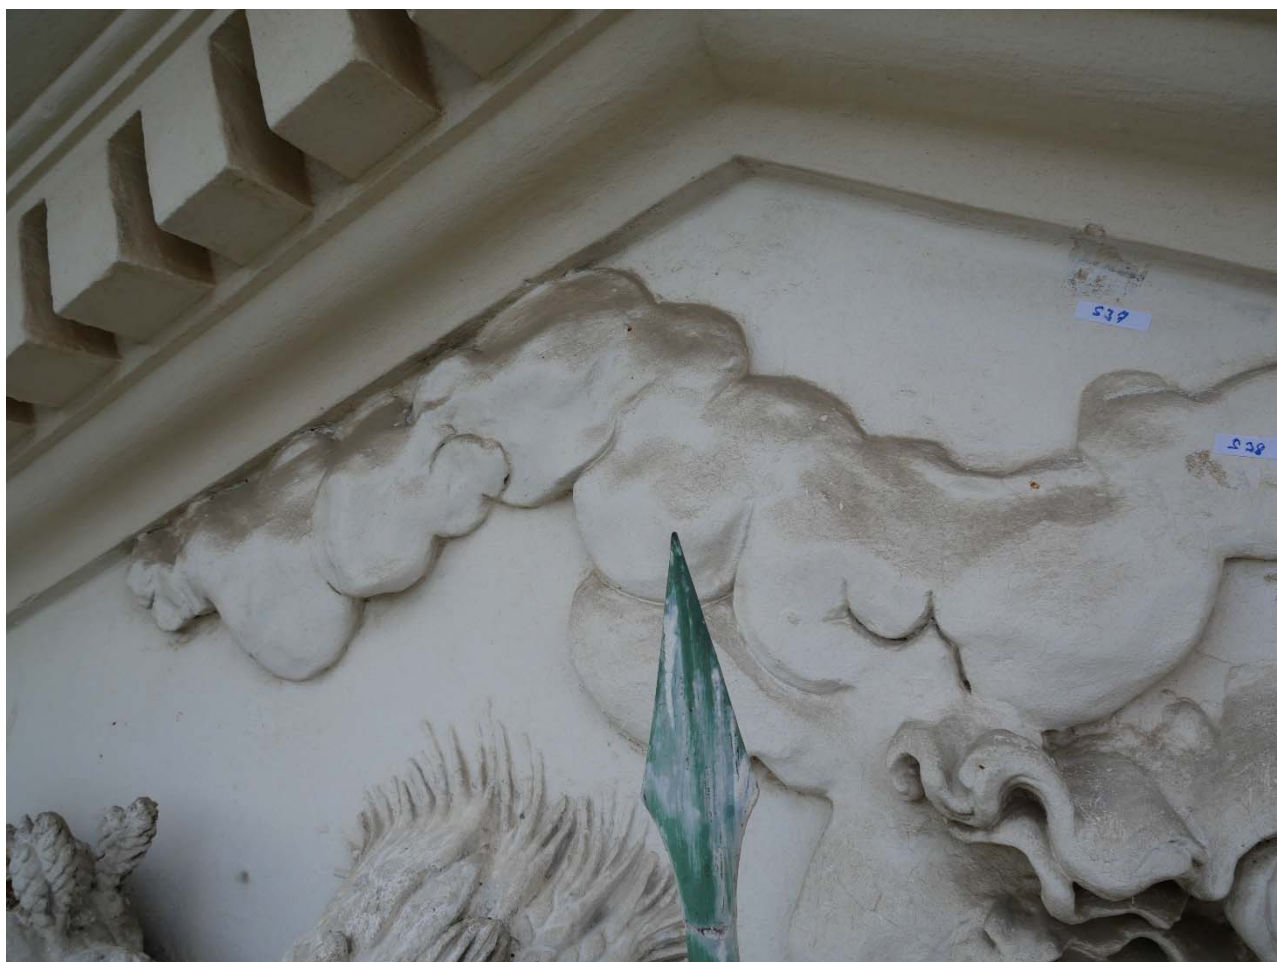
*Vrchol výzdoby tympanonu*

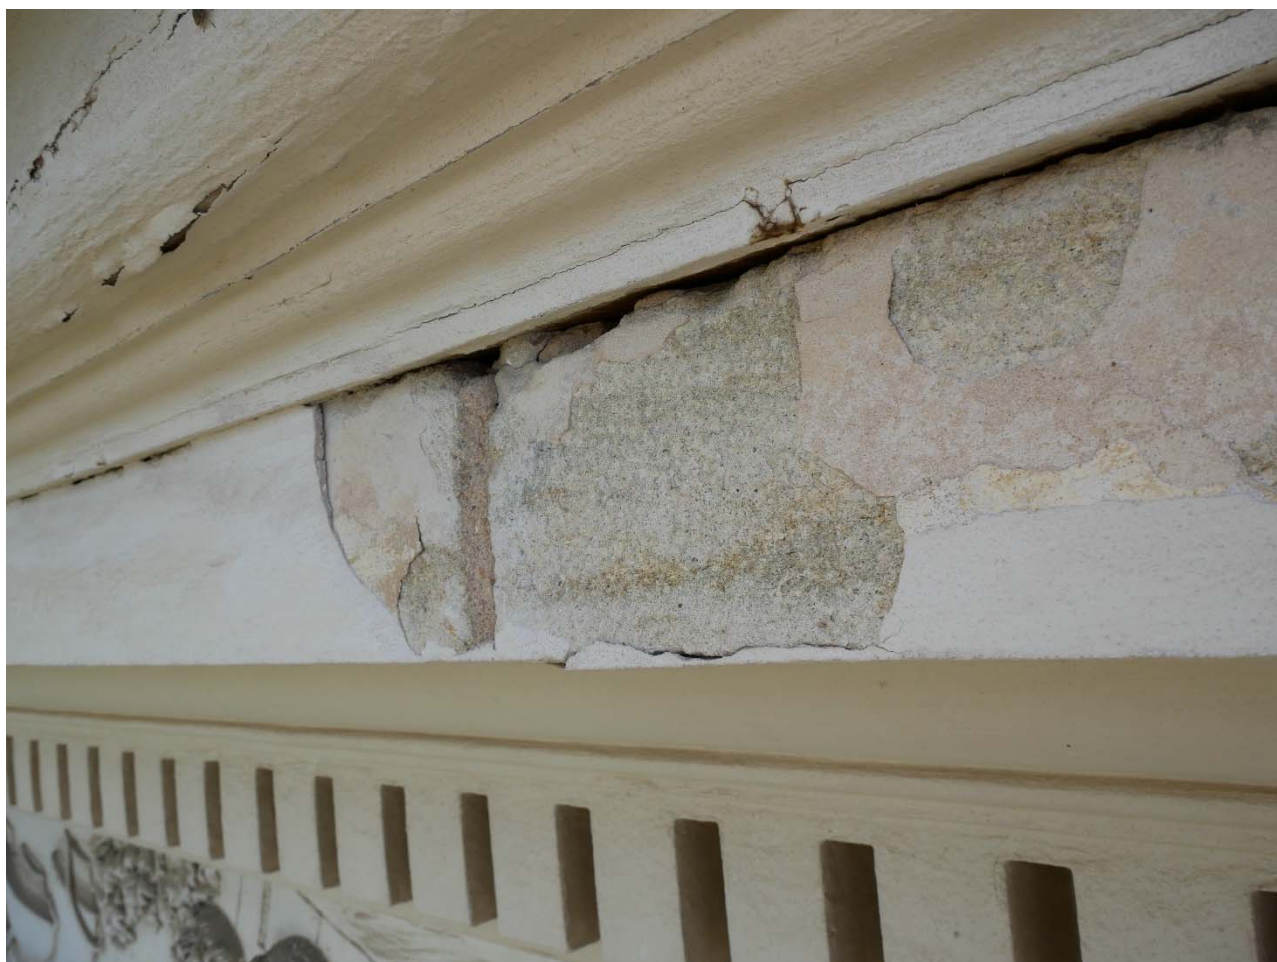
*Kamenná římsa tympanonu*

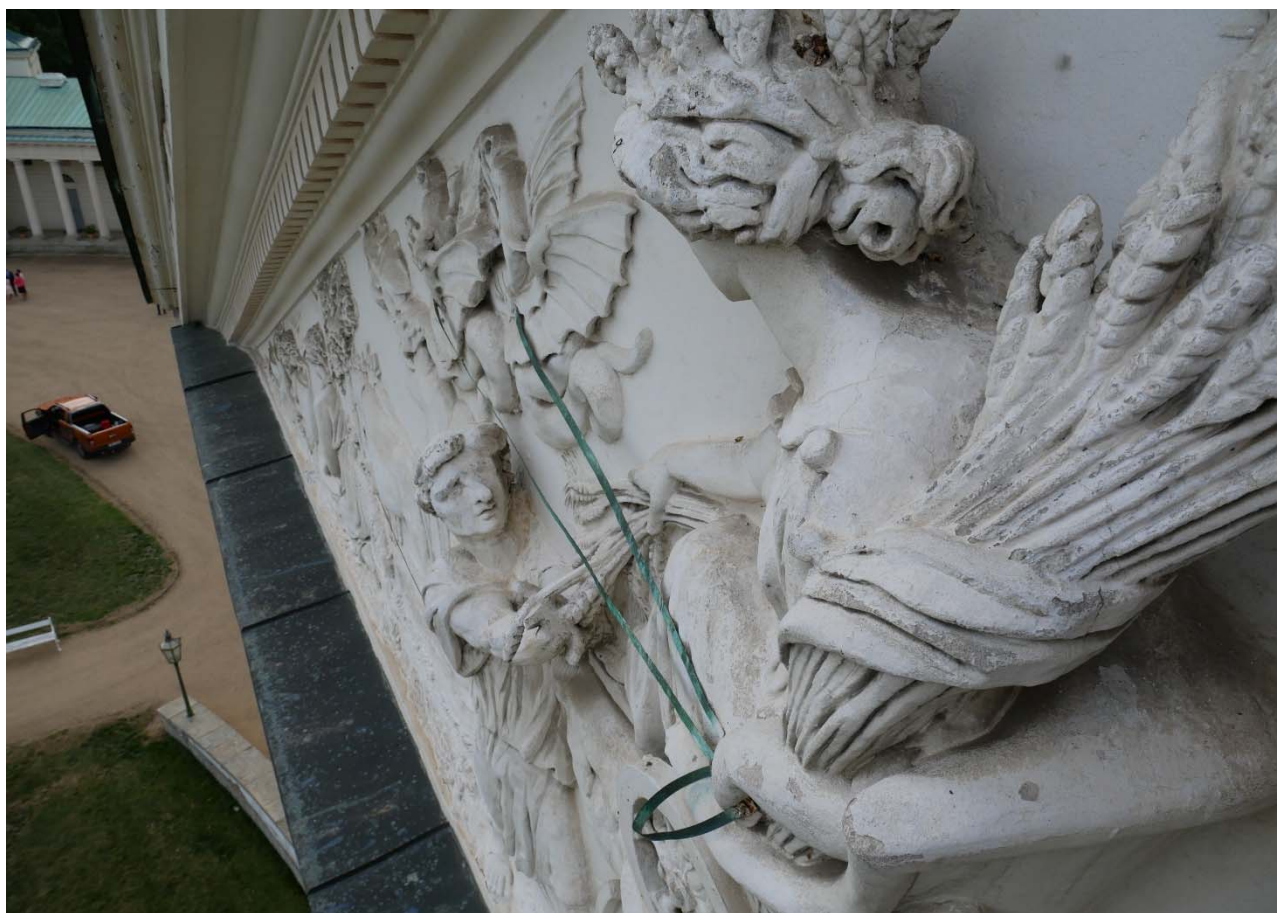
*Detail výzdoby tympanonu - Triptolemus*

Velkými hmotami prochází síť prasklin, dochází k odpadávání modelace po větších částech. Velké praskliny jsou patrné zejména na kolenou sedící postavy ve střední spodní části reliéfu. Další větší praskliny jsou v zeleni nad spodní římsou, na tažných volech, v listech u klasů apod. Velké části omítky opadaly ze šikmé části kamenné římsy. Na některých místech modelace prostupuje rez z kovových kotvících prvků.

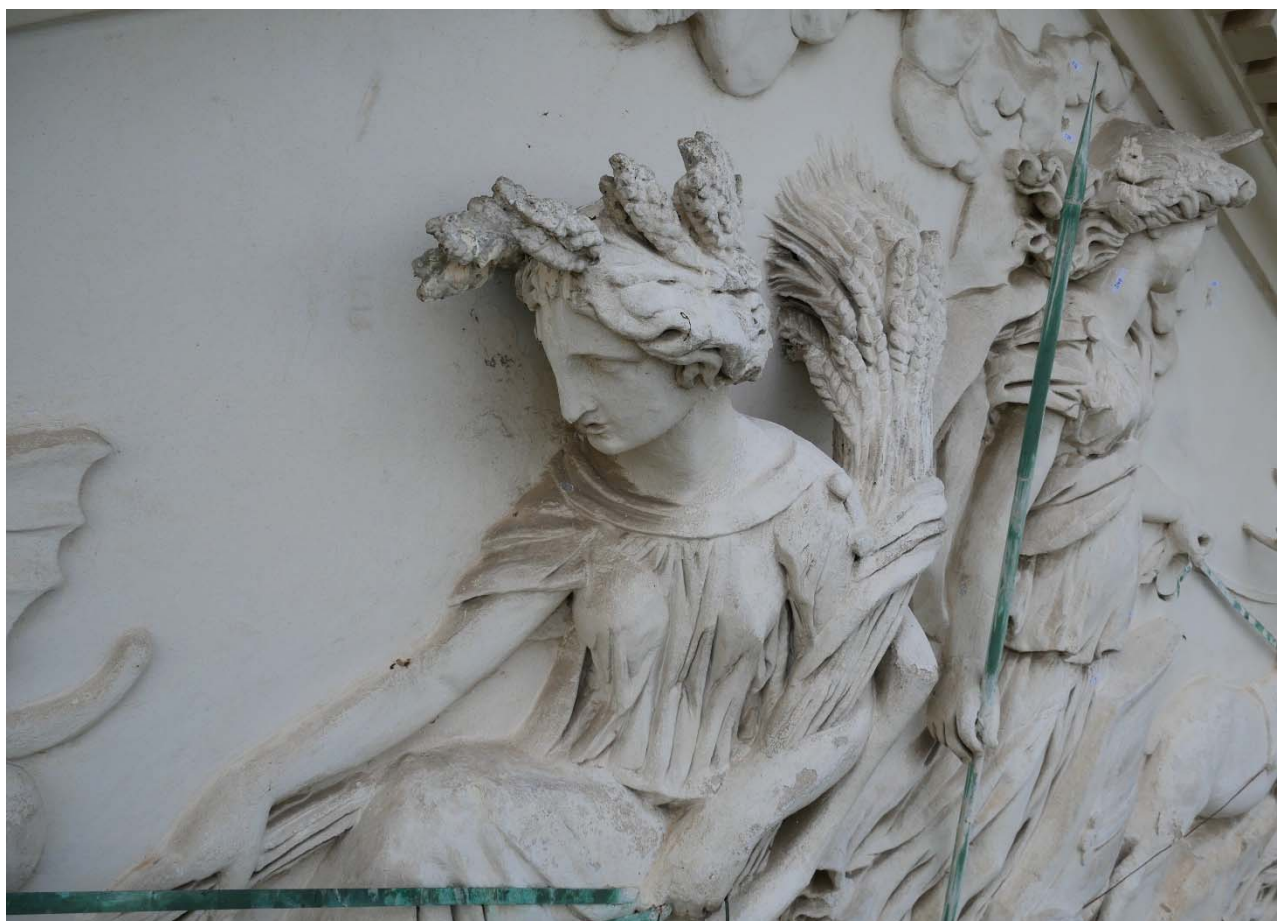
*Detail výzdoby tympanonu - bohyně Ceres*

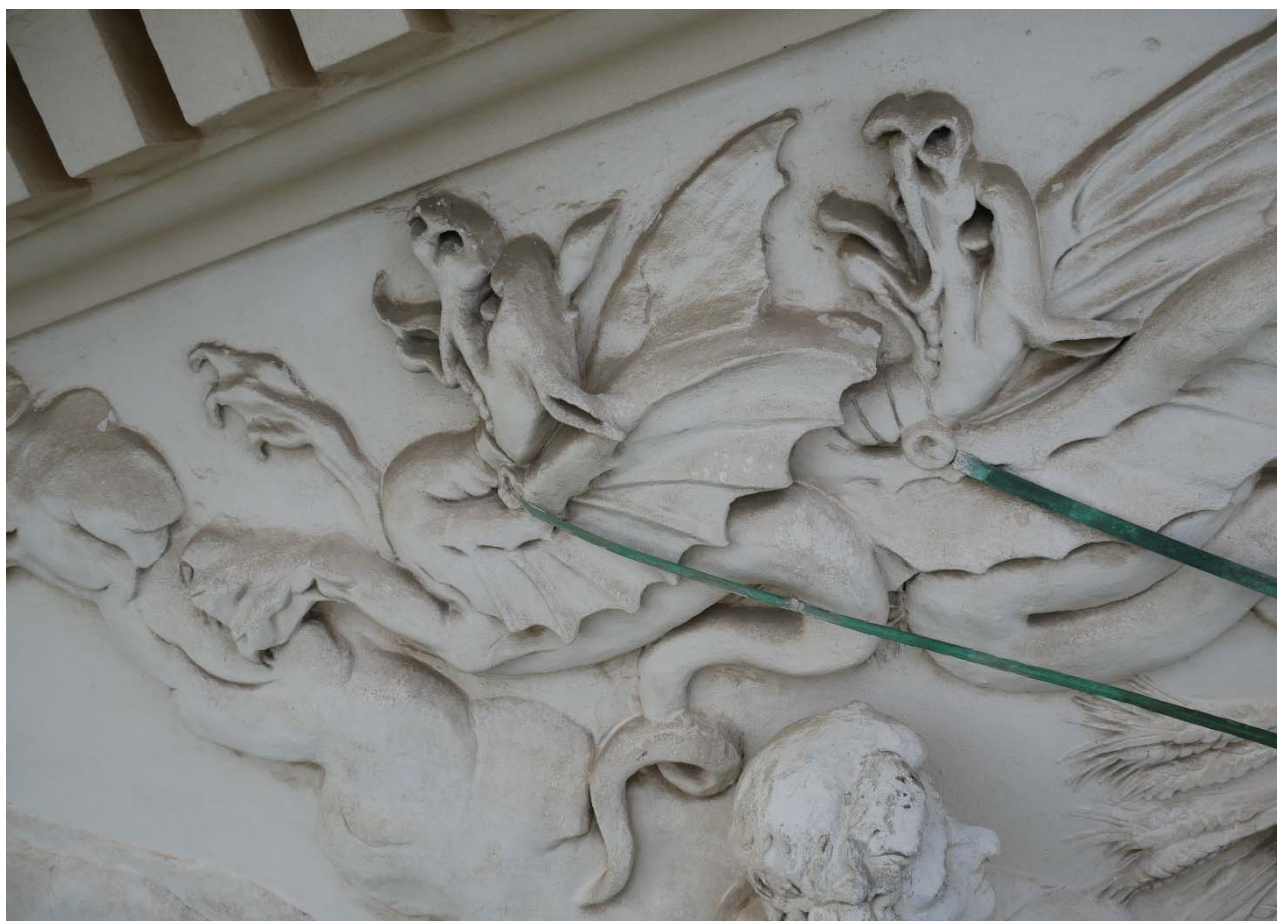
*Detail výzdoby tympanonu – zapřažený drak*

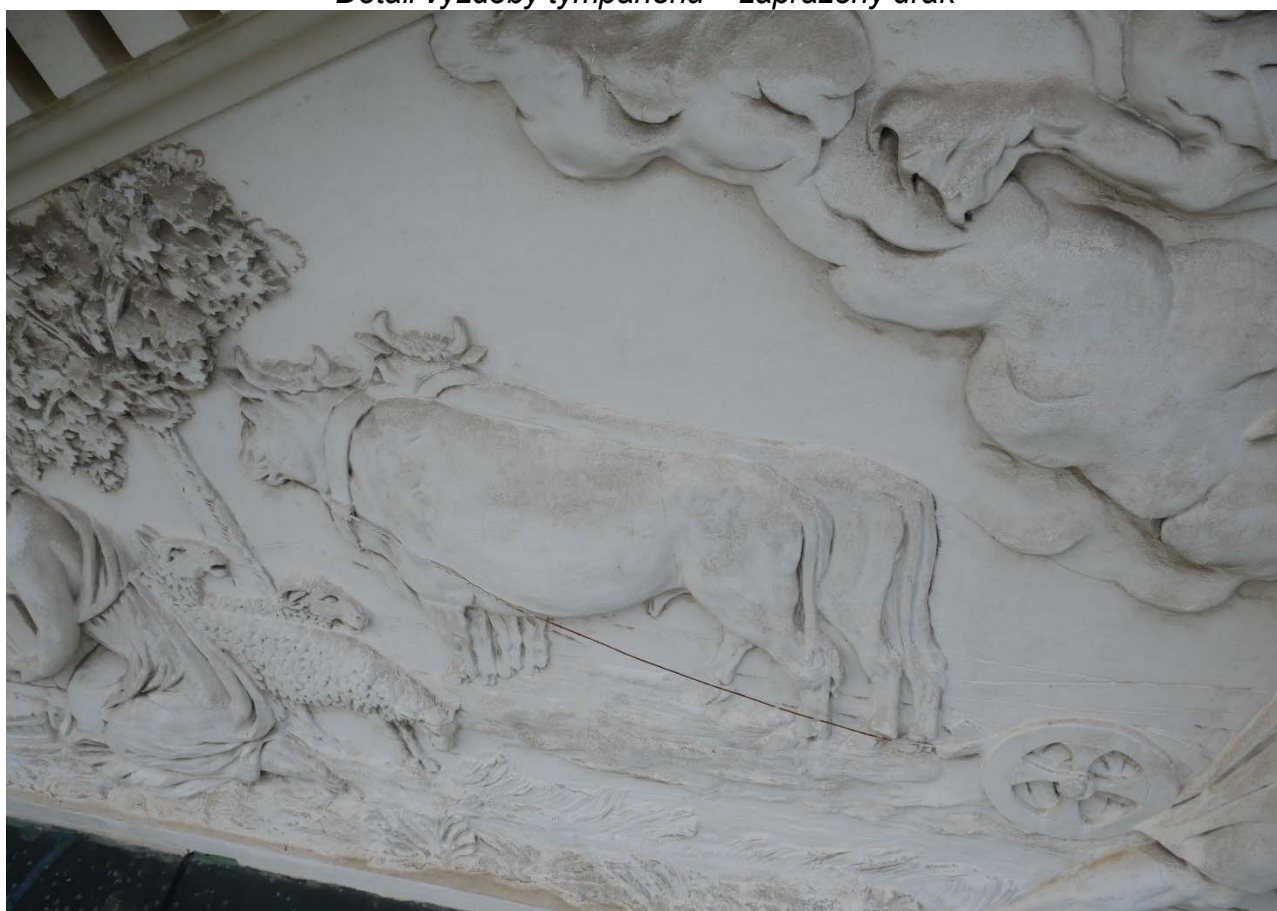
*Detail výzdoby tympanonu - býci*

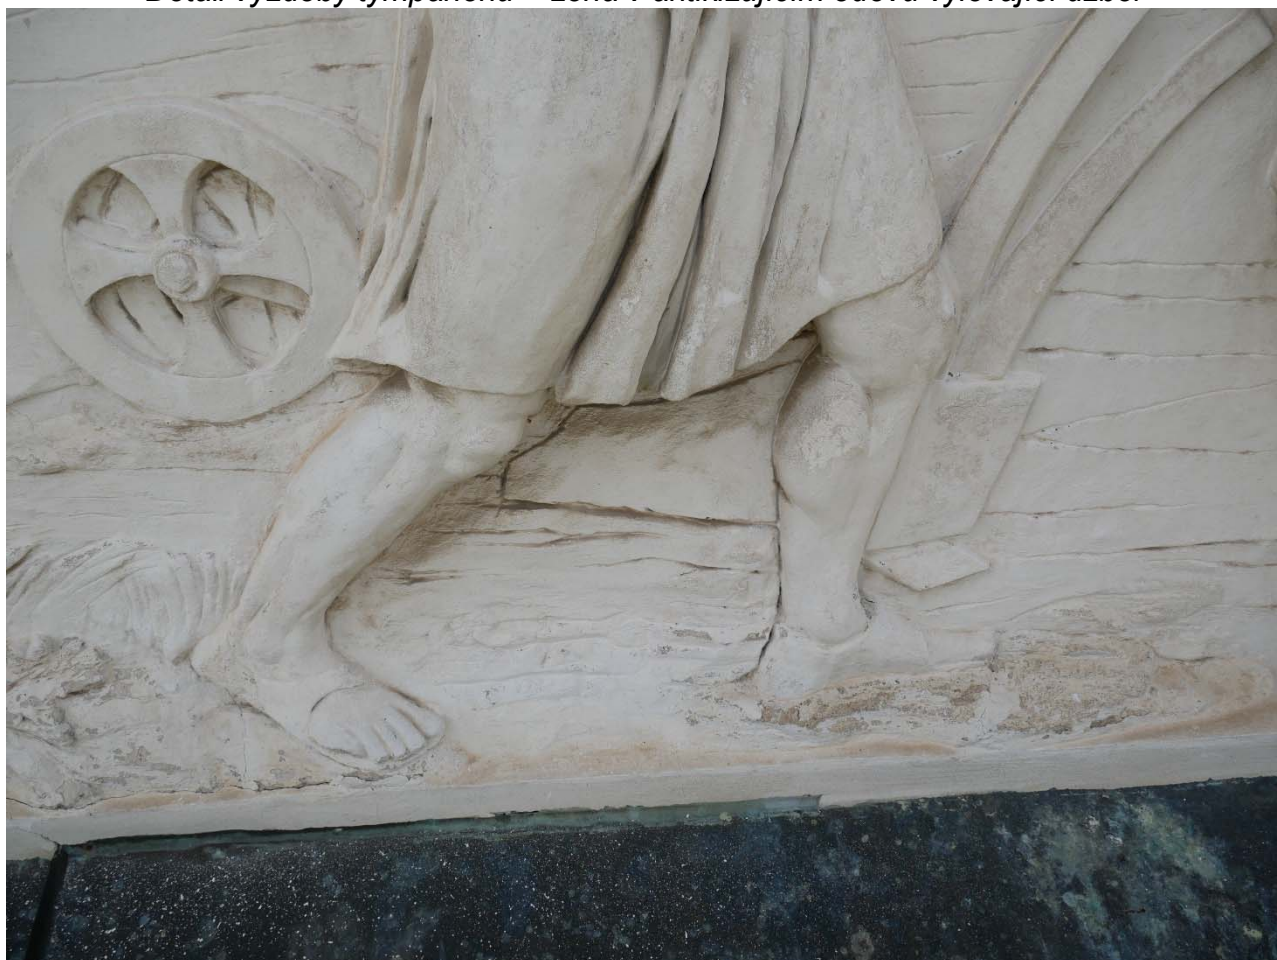
*Detail výzdoby tympanonu*

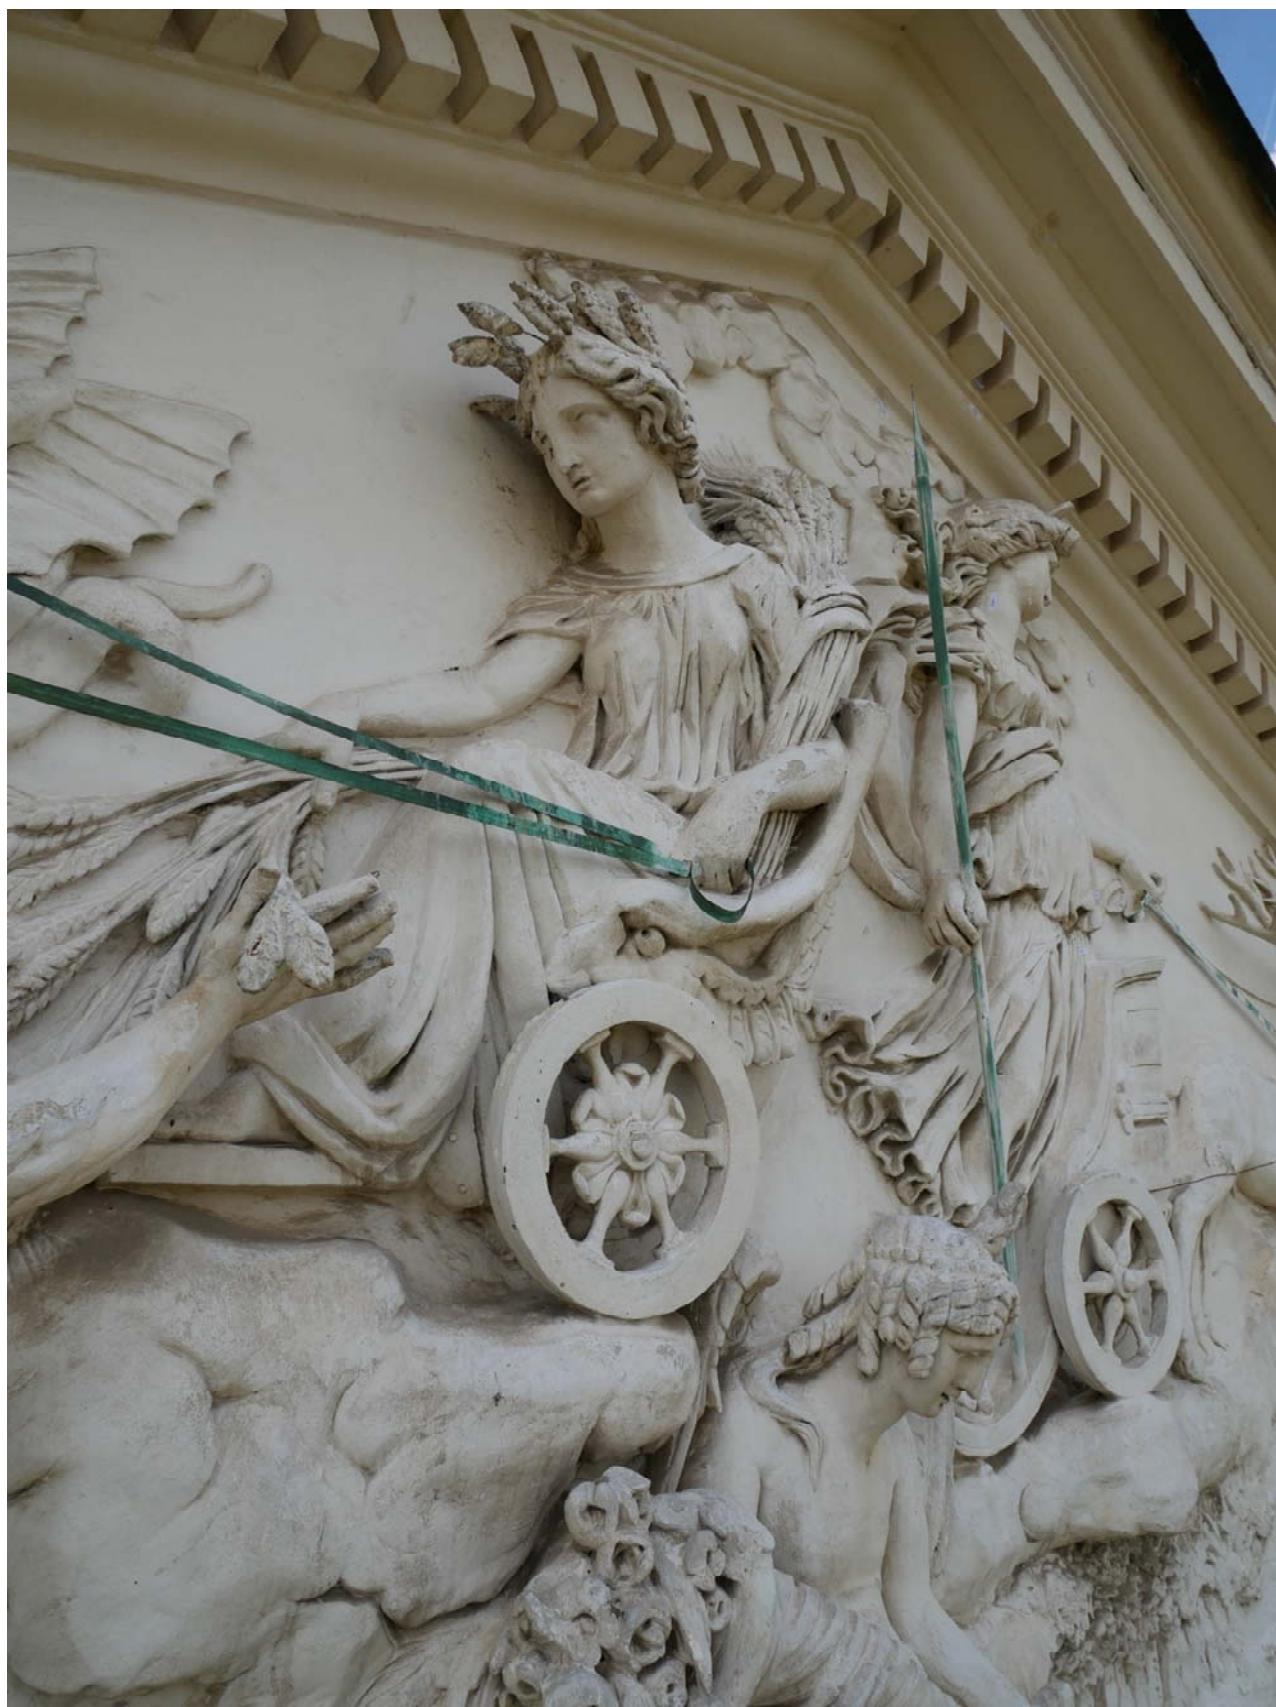
*Detail výzdoby tympanonu - bohyně Ceres*

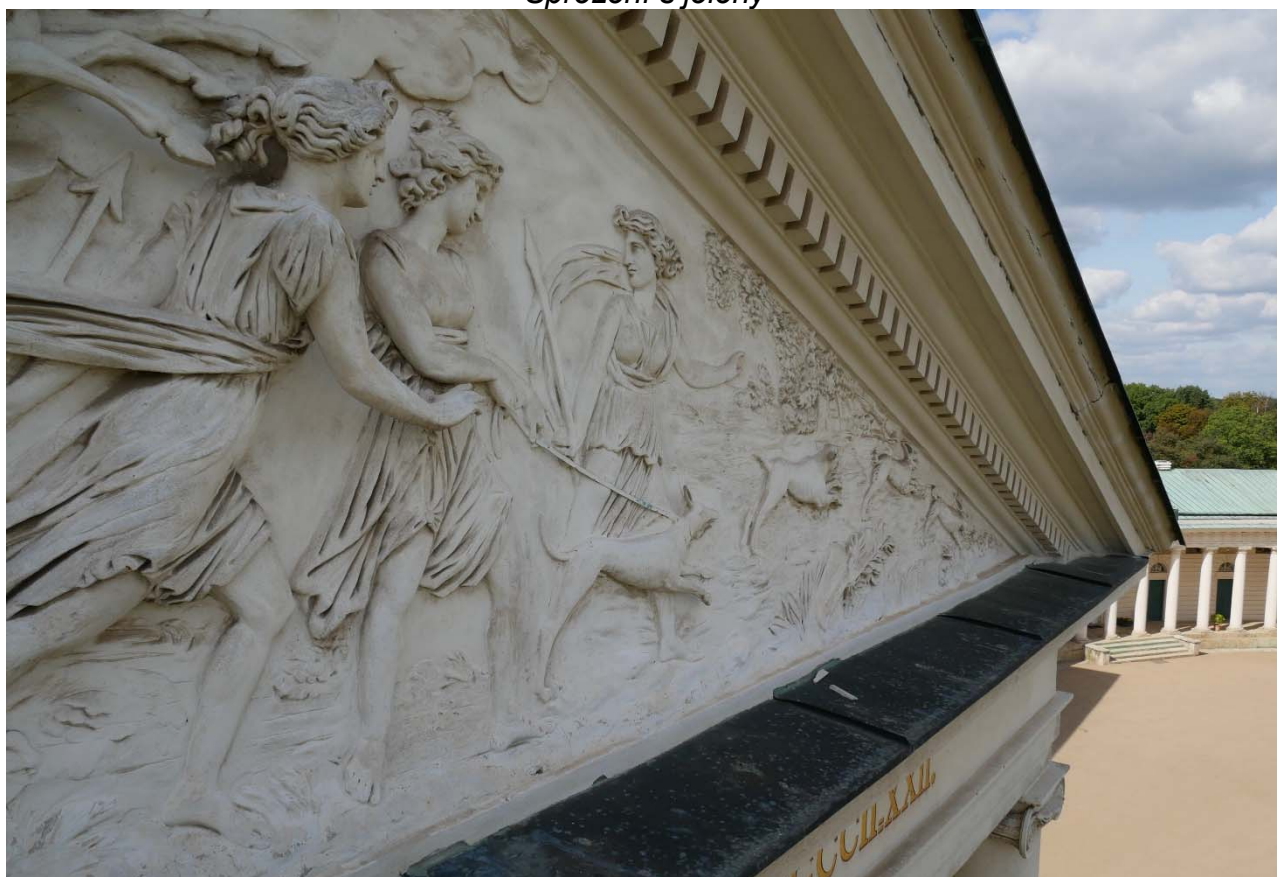
*Detail výzdoby tympanonu*

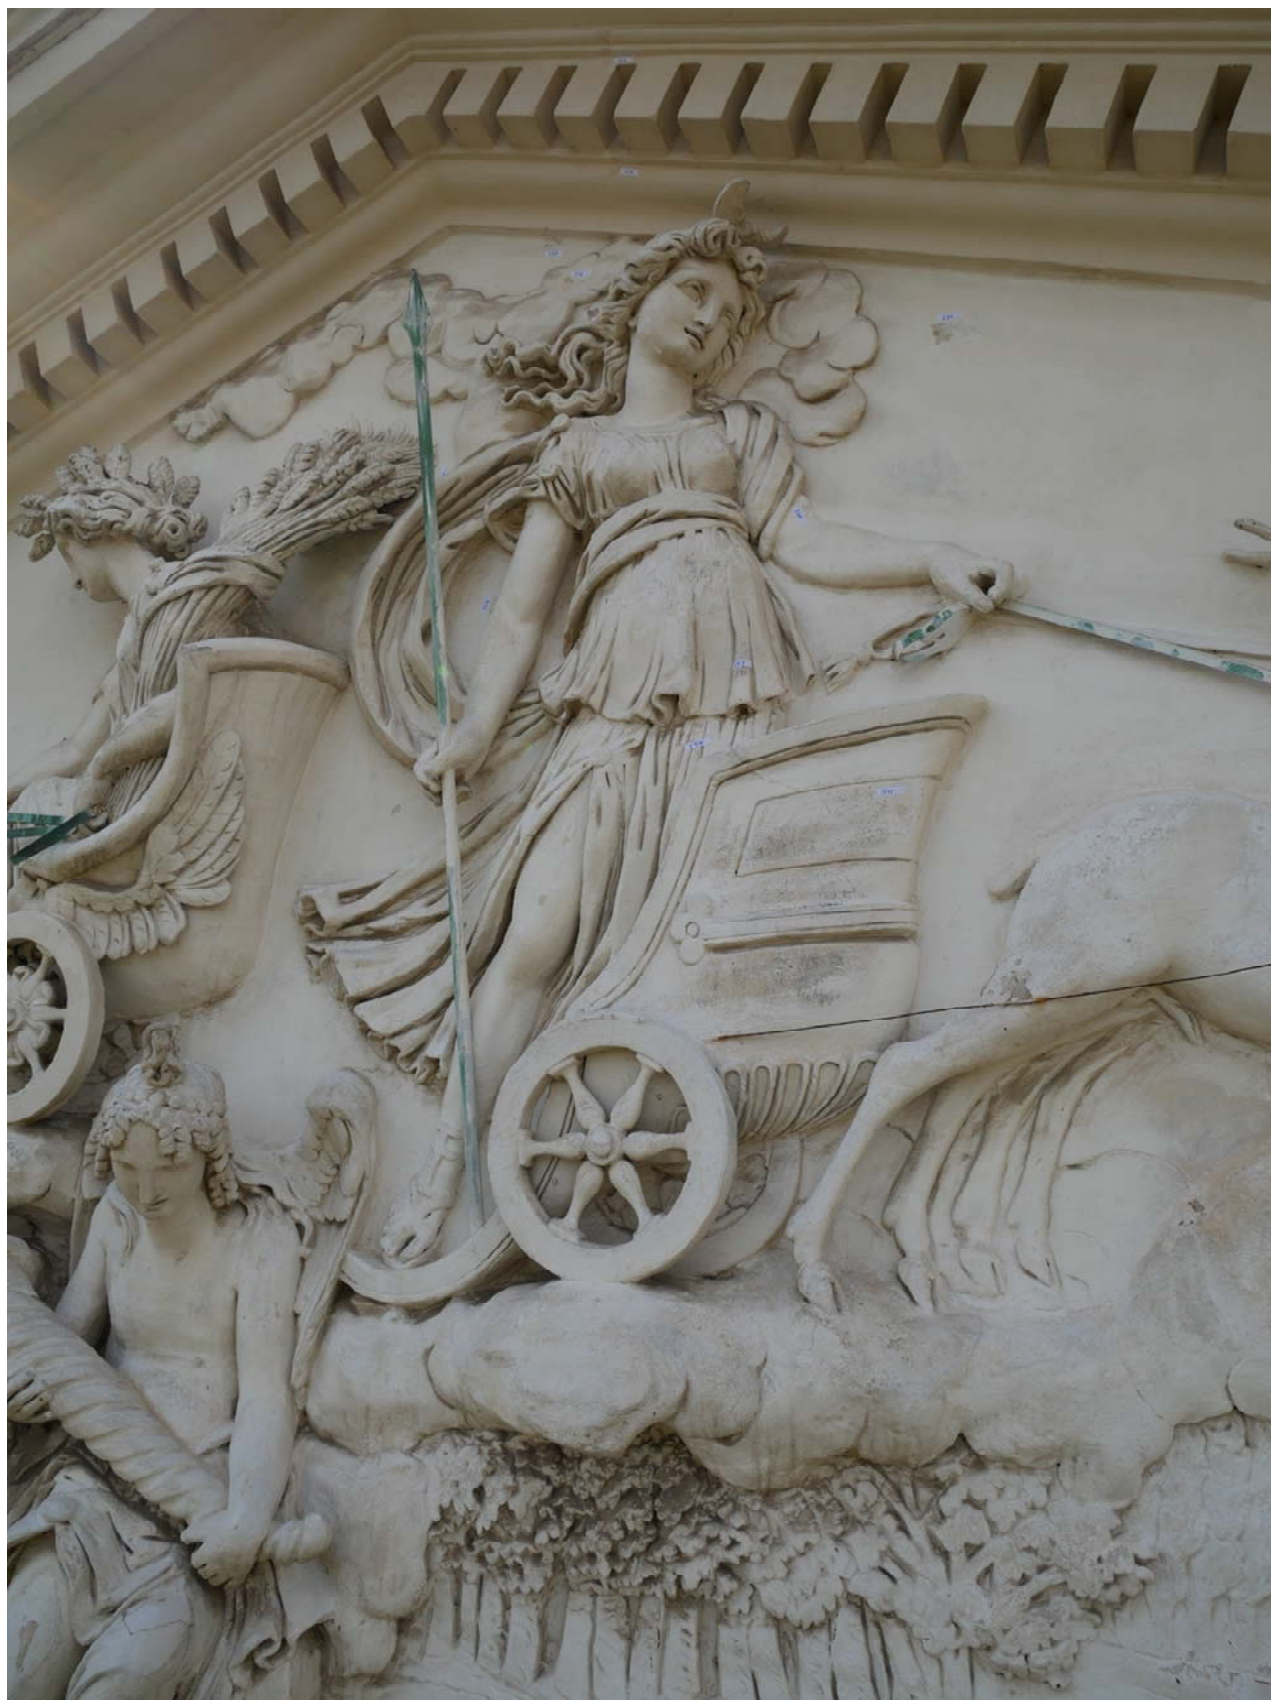
*Bohyně Diana*

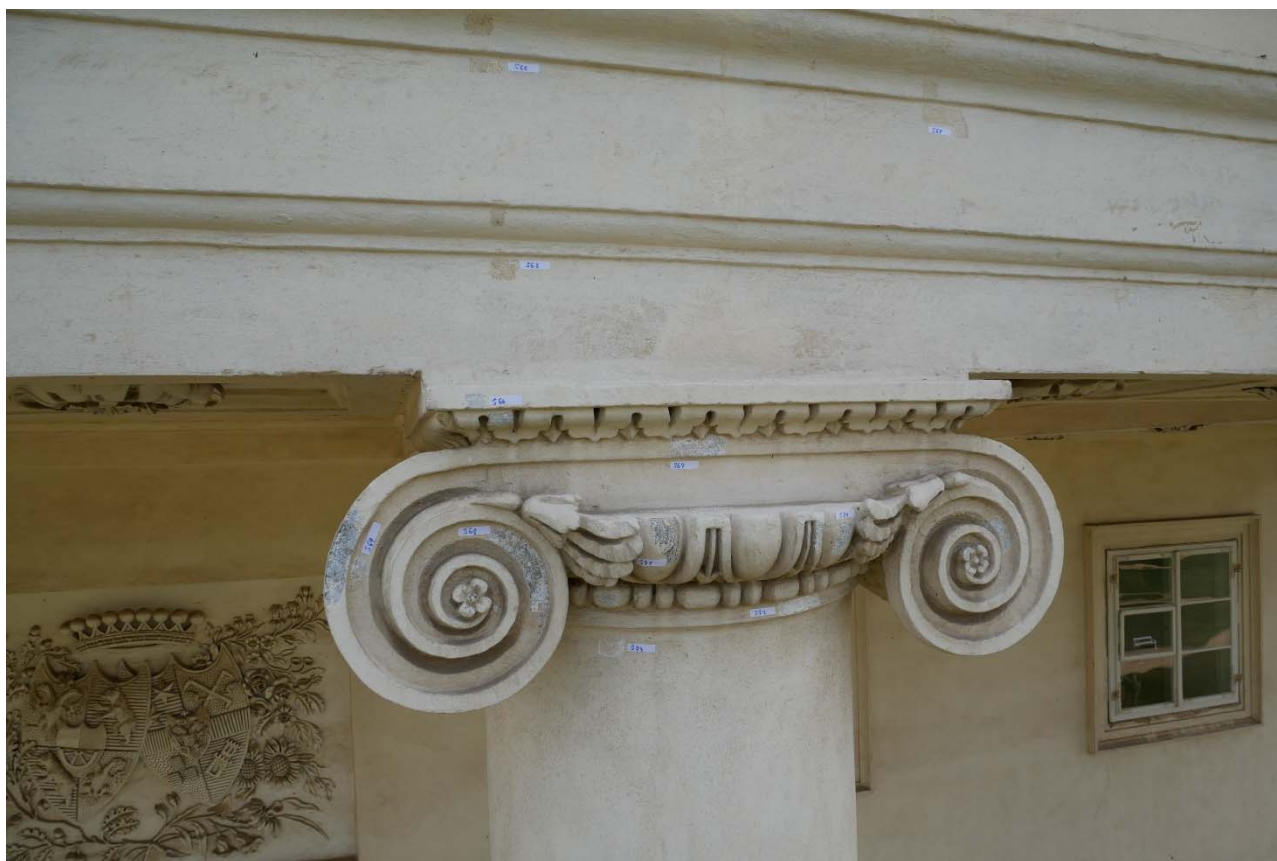
*Hlavice sloupu – detail*

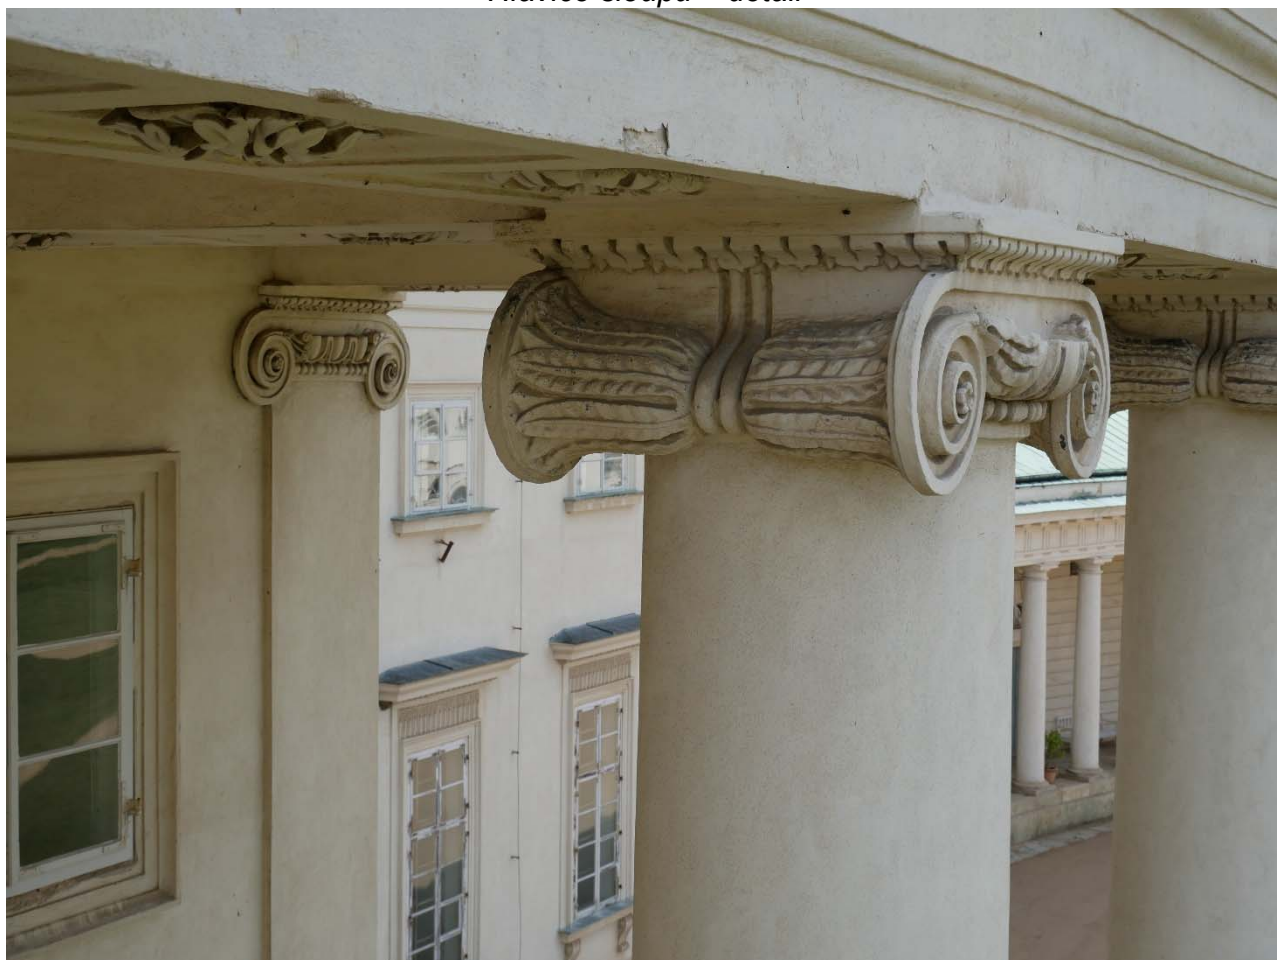
*Hlavice sloupu – detail*

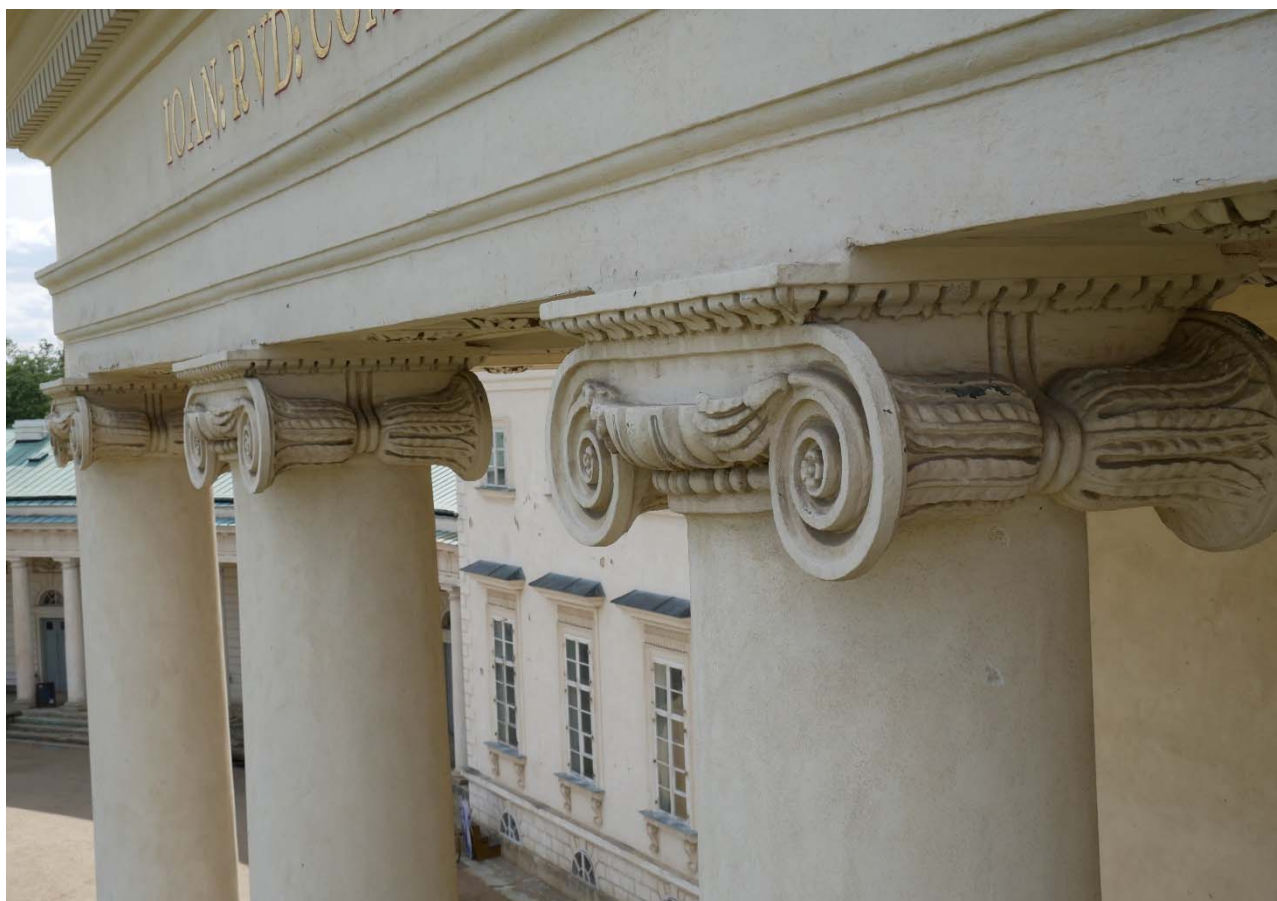
*Hlavice sloupu – detail*

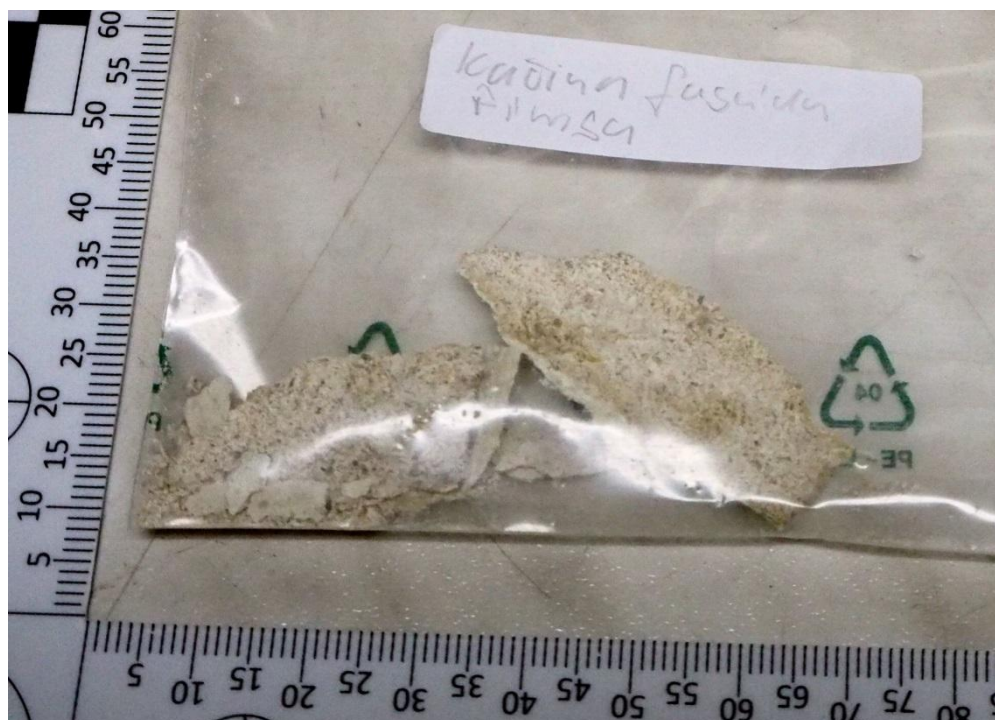
Předložený vzorek ozn.: „Kačina, fasáda, římsa“ (viz obr. 1)

Obr. 1 Předložený vzorek v obalu s popisem
