zápis z pochůzky dne 12. října 2018

akce: „Chrudimka, Hlinsko, odstranění sedimentů v intravilánu, ř. km 86,376 – 89,700“

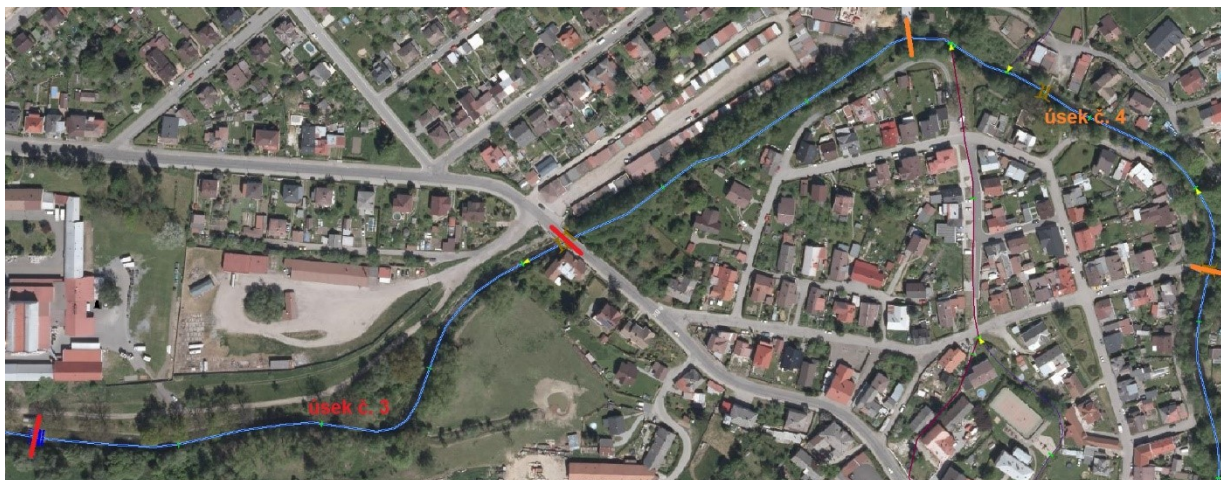
Ve spodní části úseku v místě pravobřežního přítoku Blatenského potoka bude vprostřed koryta zachován ostrov s vrbami o šířce cca 2 – 2,5 m. Voda z potoka tedy poteče pravou částí a voda z Chrudimky levou částí koryta. Vytěžený štěrkovitý materiál bude použit pro zasypání výmolů u pravého břehu.

V horní části úseku projektant posoudí zúžení koryta pod lávkou a případné odtěžení levého břehu, který je průběžně přisypáván zahradním odpadem místními občany.

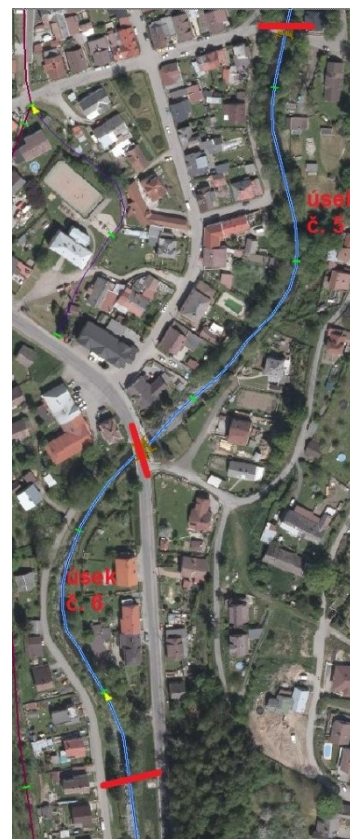
V přirozeném korytě budou odstraněny nánosy tak, aby byla zajištěna dostatečná kapacita koryta. Ve spodní části úseku se jedná o pravobřežní nánosy, v horní části úseku o levobřežní. Břehová linie je zde určena rostoucími dřevinami.
