Bratrušovský potok, Šumperk – oprava skluzu a toku (ř. km 0,000 - 0,960)

*Zpráva z průzkumu vodní fauny toku (bezobratlí, ryby),
zhodnocení vlivů, návrh opatření*

Červen 2019

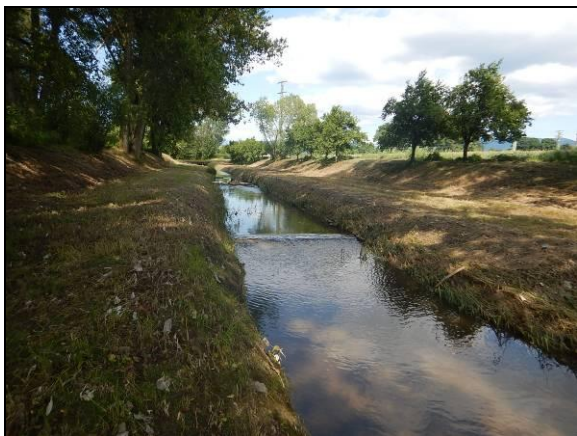
Dolní úsek Bratrušovského potoka je v celé délce silně upraven, členitost koryta je malá.

- 3) Práce v korytě by měly být vyloučeny z období jarního rozmnožování ryb, tedy v době mezi počátkem března a koncem května každého roku.
- 4) V korytě toku by neměly být prováděny takové technické zásahy, jež by dále snižovaly jeho ekologický stav. Z dlouhodobého hlediska je třeba naopak usilovat o revitalizaci koryta a jeho navrácení k přírodnímu stavu.

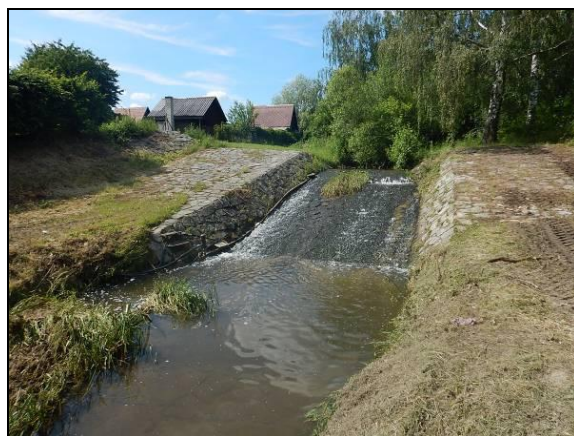
Spádový objekt u zahrádkářské kolonie.

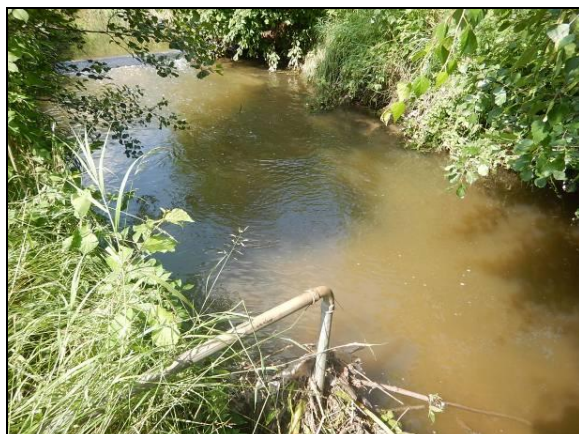
Odběry vody pro zahrádky zhoršují hydrologickou situaci na Bratrušovském potoce

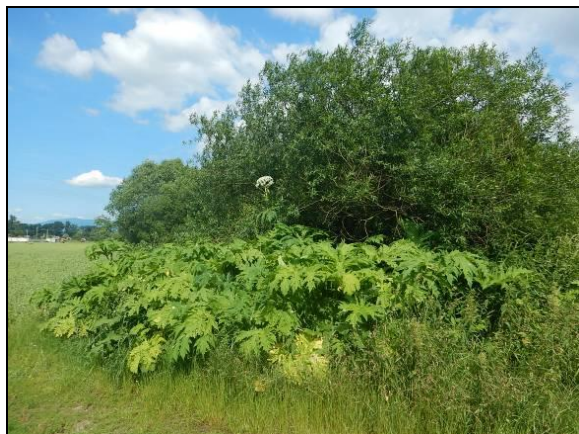
Podél koryta toku se šíří invazní bolševník velkolepý.

- 7) V okolí dolního úseku Bratrušovského potoka dochází k šíření invazivního a zdraví nebezpečného **bolševníku velkolepého** (*Heracleum mantegazzianum*). Správce toku a vlastníci pozemků s přítomností bolševníku by měli usilovat o jeho trvalou likvidaci všemi dostupnými metodami (viz např. Standard AOPK ČR č. 02 007 - Likvidace vybraných invazních druhů rostlin).
