# ZÁPIS

## z provozní prohlídky uzávěrů VD

<u>Vodní dílo:</u>	<b>Znojmo</b>
<u>Kategorie díla:</u>	III.
<u>Obec:</u>	Znojmo
<u>Obec s rozšířenou působností:</u>	Znojmo
<u>Kraj:</u>	Jihomoravský
<u>Datum provozní prohlídky:</u>	<b>4.11.2019</b>
<u>Datum poslední technickobezpečnostní prohlídky:</u>	1.11.2016
<u>Za manipulaci zodpovědný:</u> Provoz Znojmo:	Michal Pokorný Tomáš Knebl
<u>Účastníci provozní prohlídky:</u>	Tomáš Knebl Radek Železný Milan Krotký Roman Pivnička
<u>Zápis z provozní prohlídky vyhotovil:</u>	Roman Pivnička

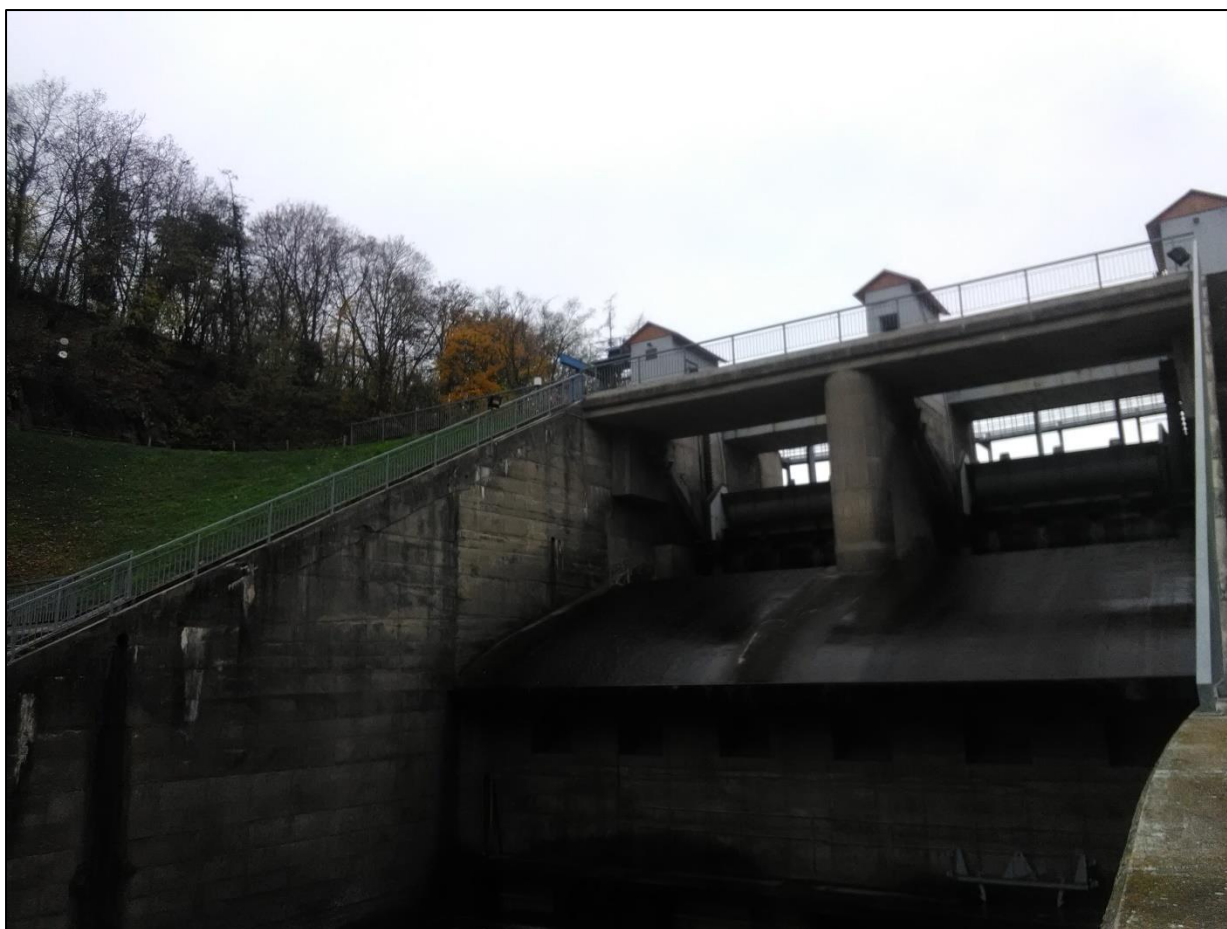
Obr.1 Pohled na pravý segment

**Celkový stav uzávěru:** - segmentový uzávěr byl otevřen do 30% polohy možného otevření z důvodu nízké hladiny vody v nádrži

- uzávěr je funkční

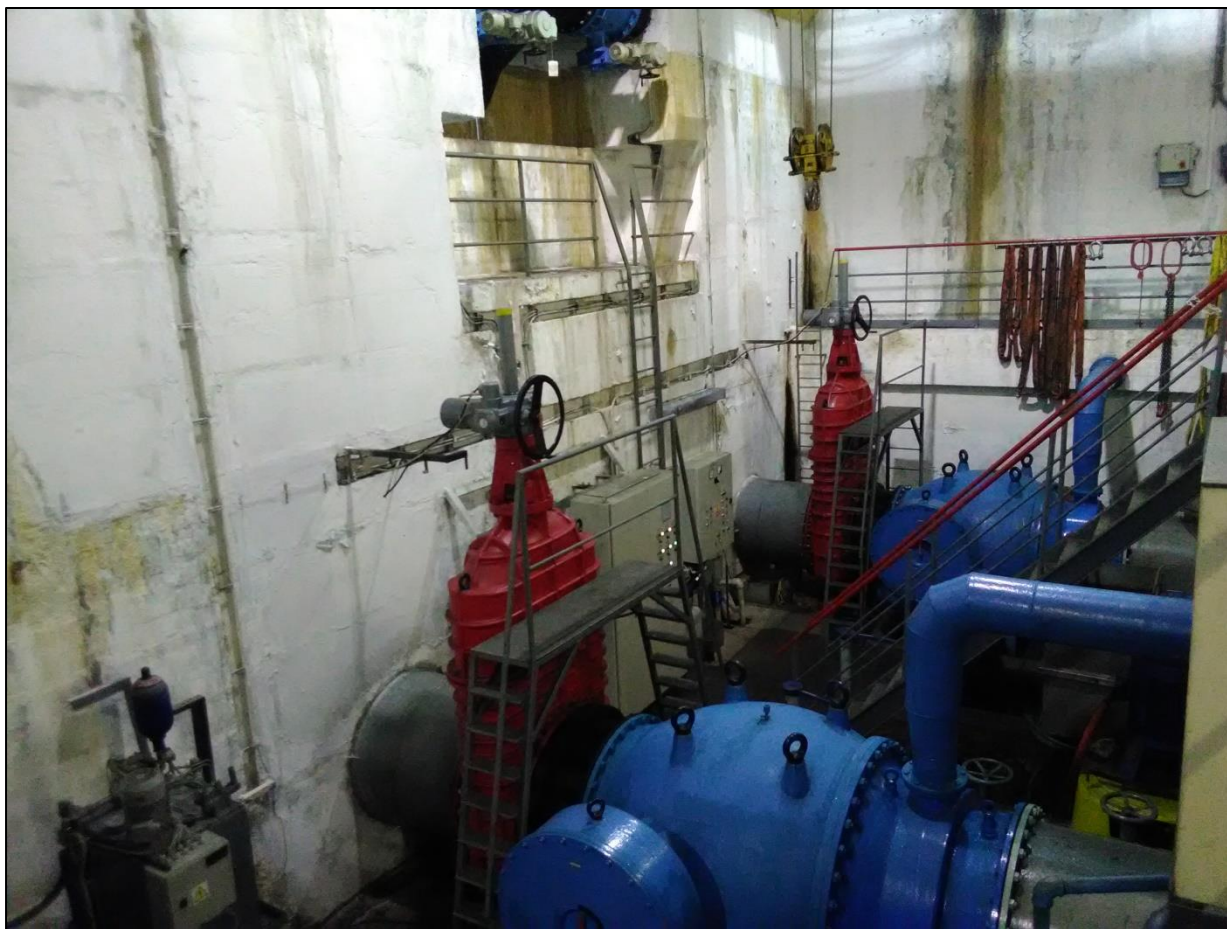
Obr.4 Pohled na uzávěry spodních výpustí

- Technologie VD je udržovaná v souladu s manipulačním řádem, kmenové listy jsou řádně vedeny, uloženy v kanceláři hrázného. Mazání bez závad.
- Nožová šoupátka vykazují známky nadměrného chvění a vibrací
- Hodnoty naměřených proudů se oproti minulým prohlídkám mírně liší z důvodu pořízení nových měřících přístrojů, které dovedou zaznamenat maximální hodnoty

- Provést opravu levého i pravého šoupátka za účelem odstranění vibrací, chvění a nepřiměřeného hluku
- S oběma šoupátky doporučuji manipulovat, pouze v krajním případě
