OCHRANNÁ HRÁZ VLTAVY – U TRILČOVA JEZU ČESKÉ BUDĚJOVICE

PROGRAM TBD č. 2

platný pro trvalý provoz od:

1. ledna 2017

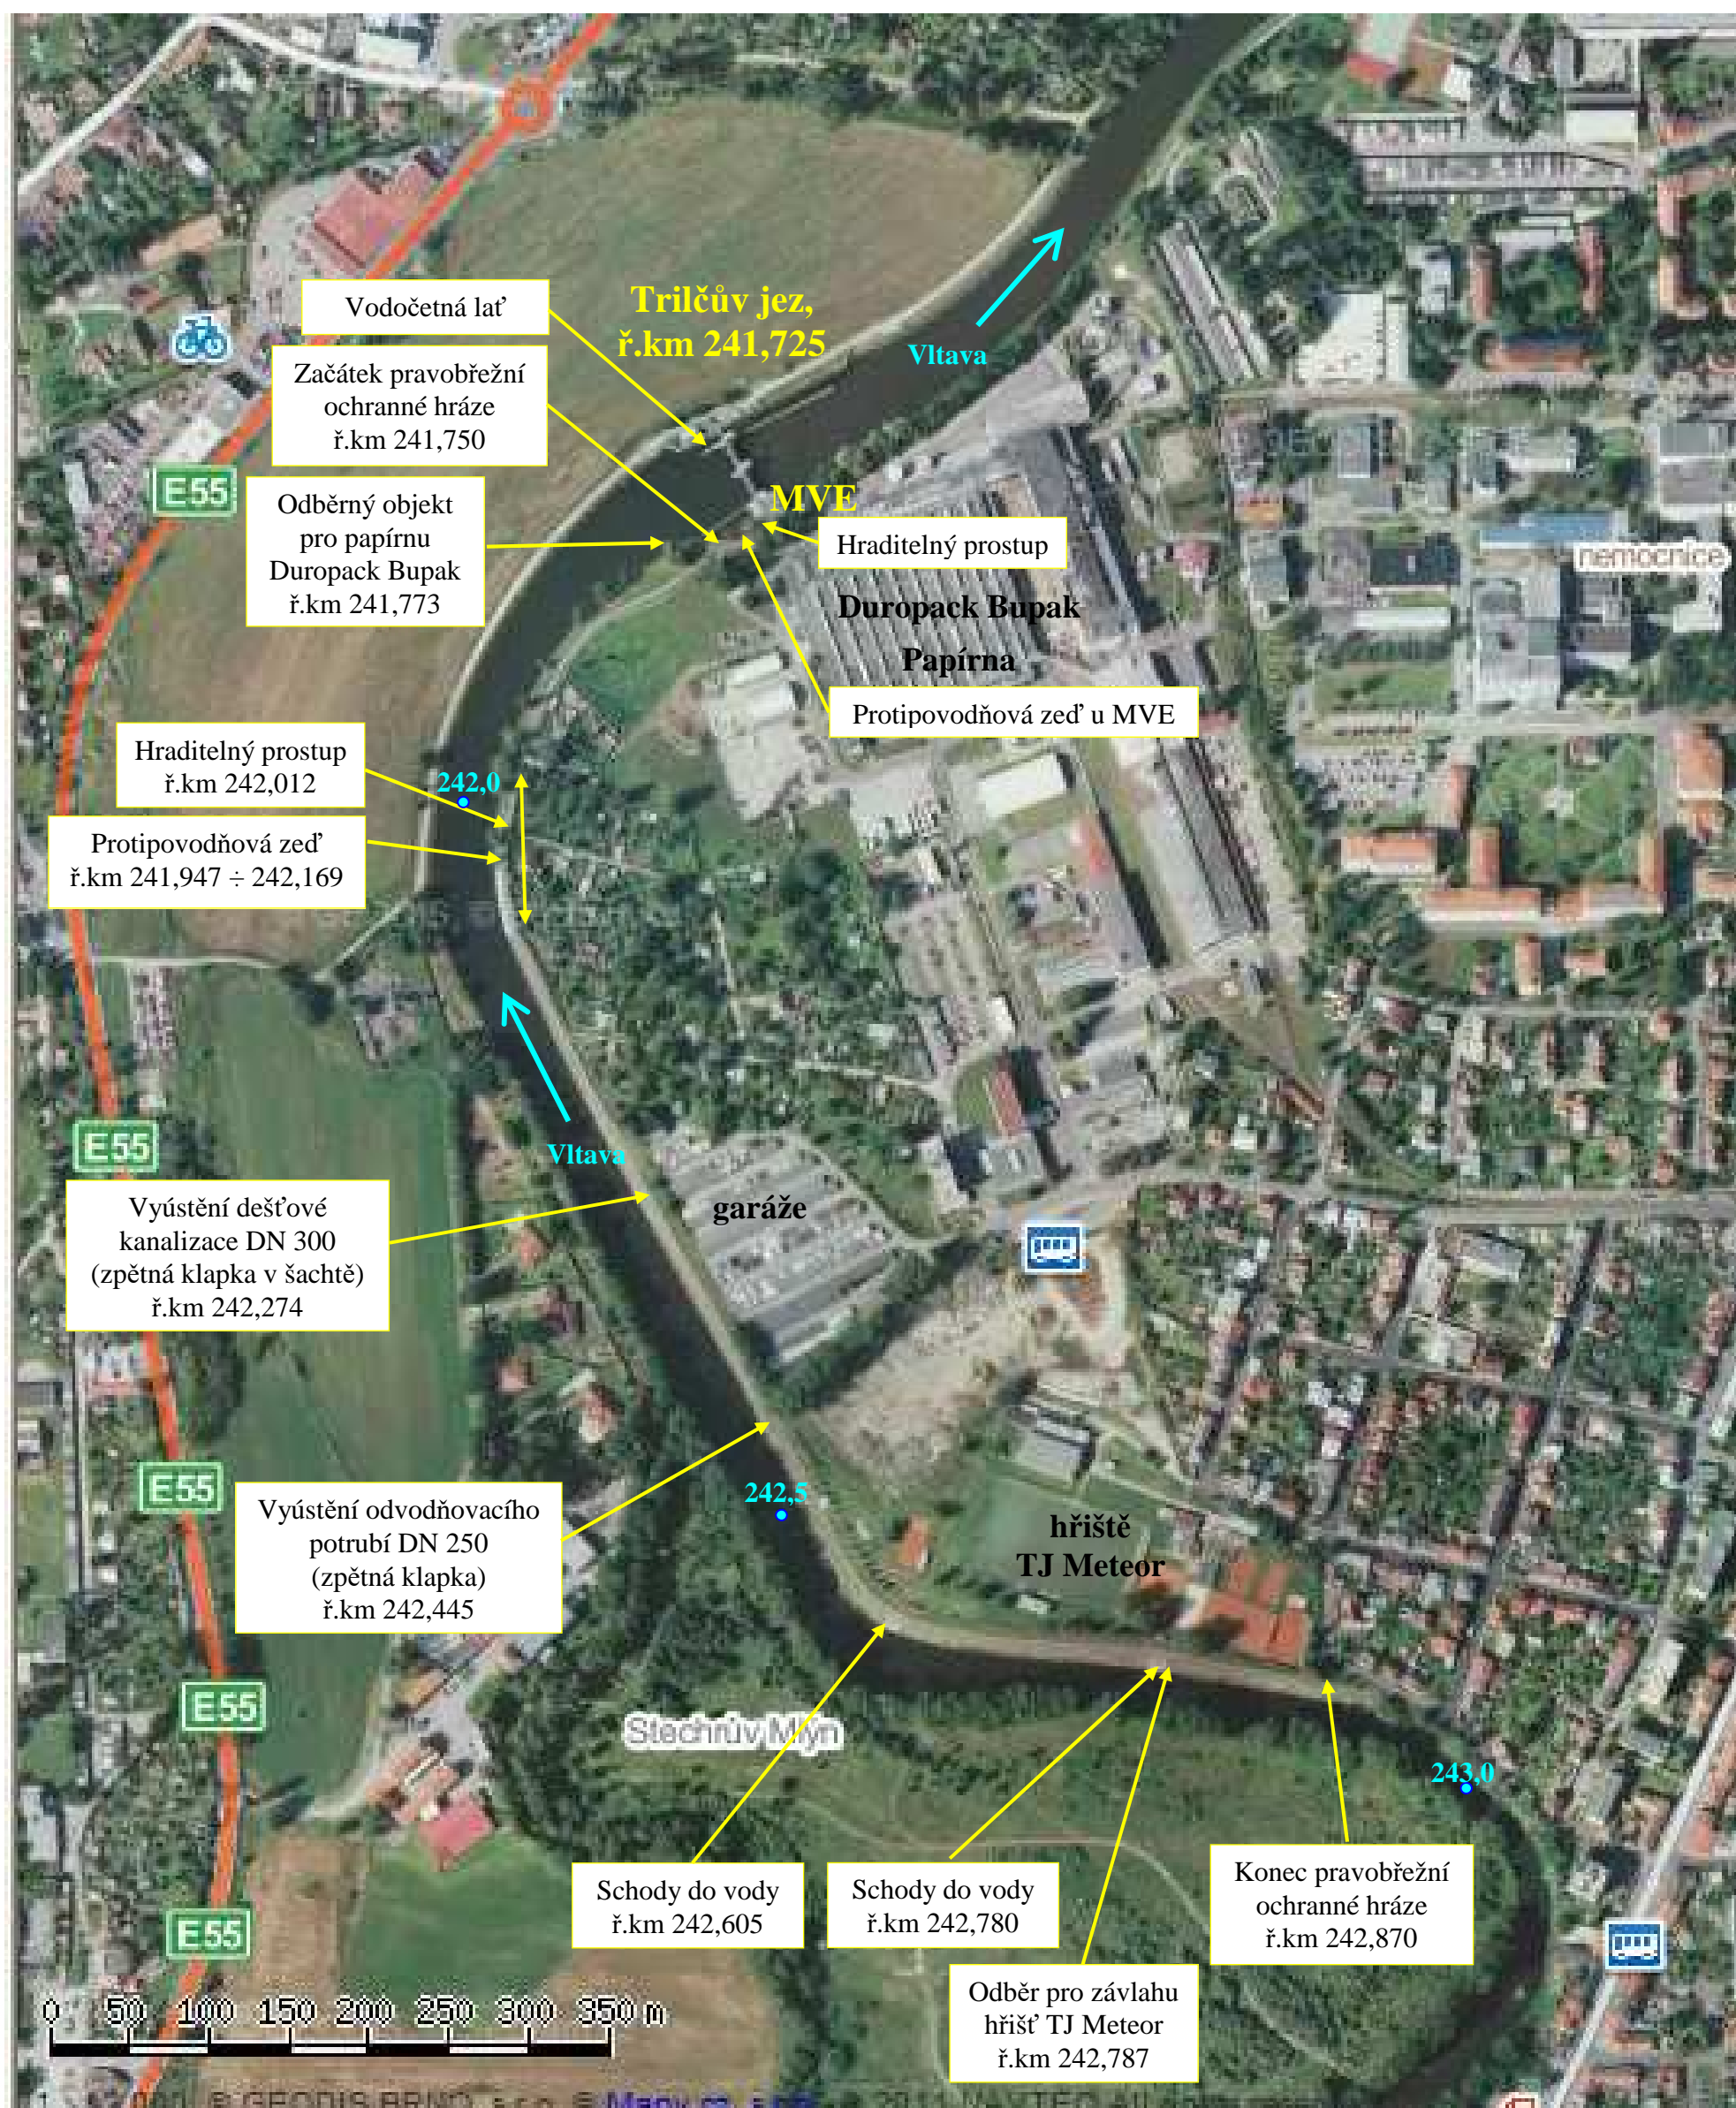
SCHEMATICKÁ SITUACE

PRAVOBŘEŽNÍ OCHRANNÁ HRÁZ VLTAVY U TRILČOVA JEZU ČESKÉ BUDĚJOVICE
