POVODÍ LABE, státní podnik

ZÁMĚR NA SLUŽBU

Labe, Kunčice nad Labem, probírka břehového porostu v ř.km 1063,100 – 1066,122, I. etapa

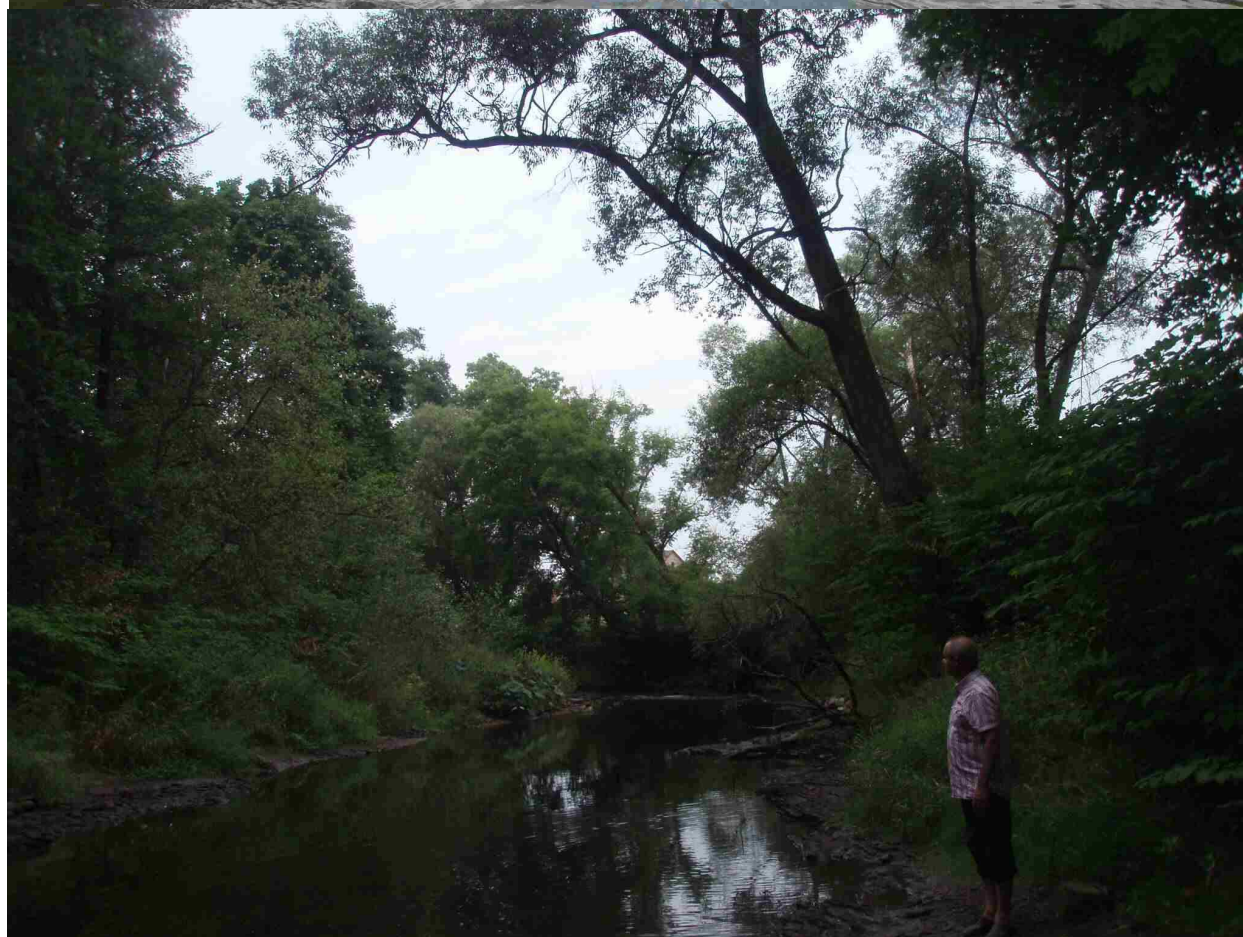
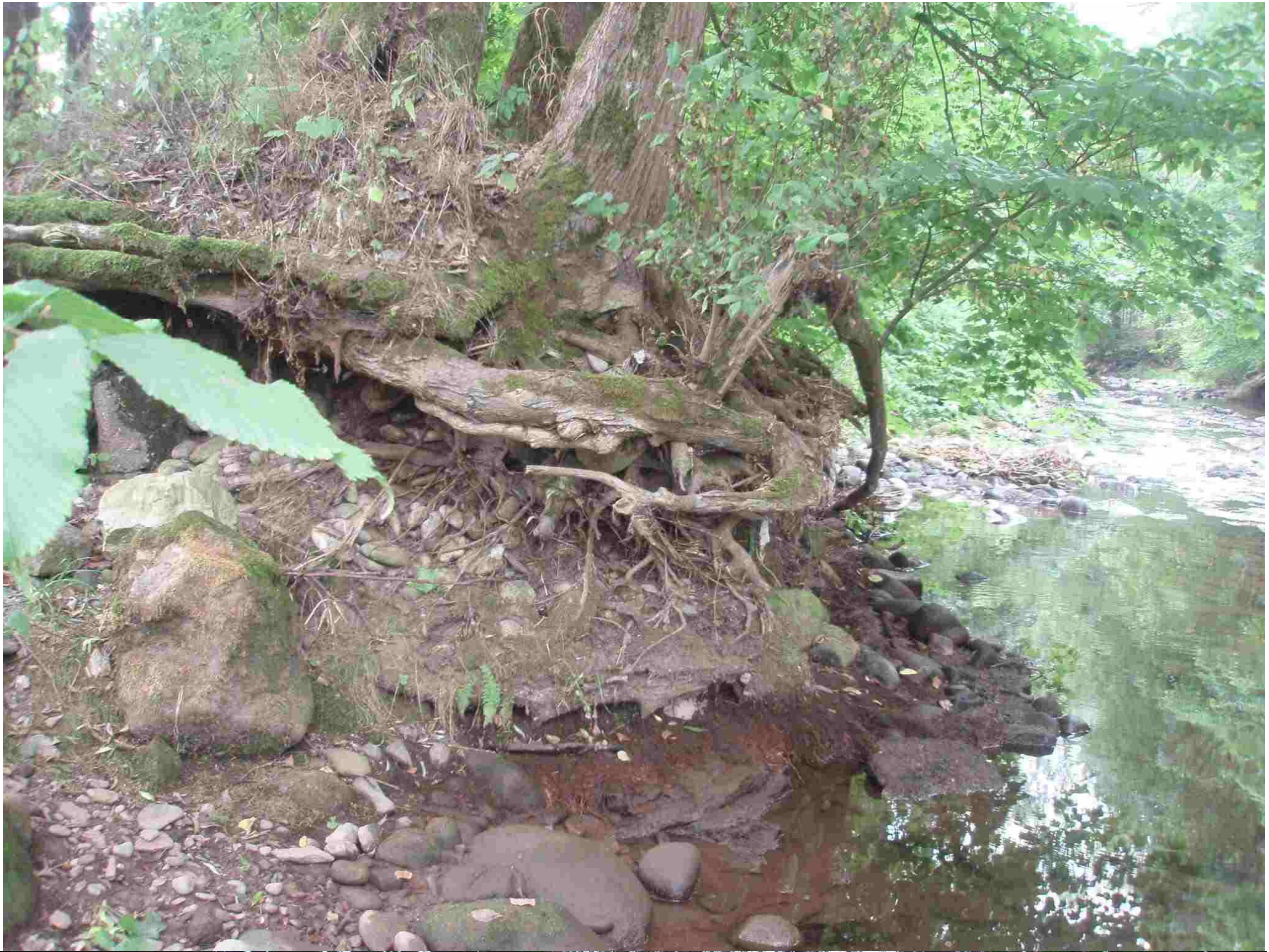
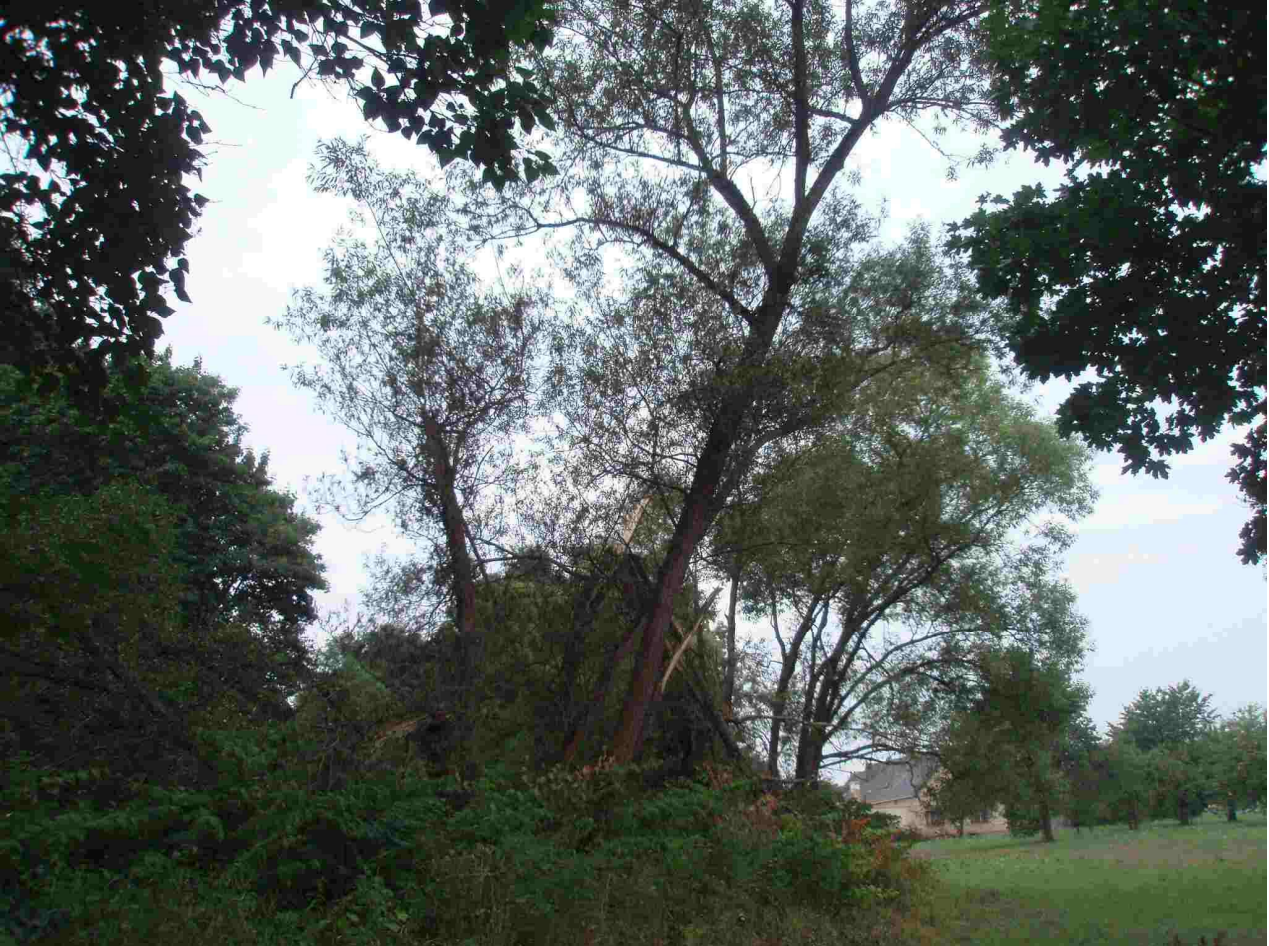
PŘÍLOHA Č. 3

Vymezený úsek začíná v přírodním korytě odkloněném od zástavby a souběžné komunikace, kde je koryto široké, neupravené, vodní tok zde protéká lesu blízkému prostředí. V úseku byly vybírány pouze dřeviny bez dlouhodobější perspektivy, jako jsou podemleté pařezy a stromy, duté pařezy s výmladky a stromy nacházející se přímo v korytě, na kterých je usazeno velké množství splaví, vymlazující pařezy, stromy se zahnívajícími dutinami v bázi kmene, stromy nakloněné nad vodní tok nebo okolní nemovitosti apod.

K probírce porostů bylo přikročeno z důvodu zajištění průchodnosti koryta vodního toku, bezpečnosti obyvatel pohybujících se po okolních pozemcích a dále zachování stability stávajícího opevnění břehů, které je narušováno kořeny stromů a keřů, vyrůstajících v něm nebo těsně nad ním. Při místním průzkumu bylo navíc zjištěno napadení jilmů Grafiozou a jasanů Chalarou fraxinea. Toto napadení způsobuje usychání stromů, snadno se rozšiřuje a v zájmovém území je v poměrně velkém rozsahu a je nutné napadené stromy odstranit.
