## **Biologické hodnocení**

podle § 67 zákona č. 114/1992 Sb.

## **Protipovodňová opatření**

### **v obci Kvasiny - DUR**

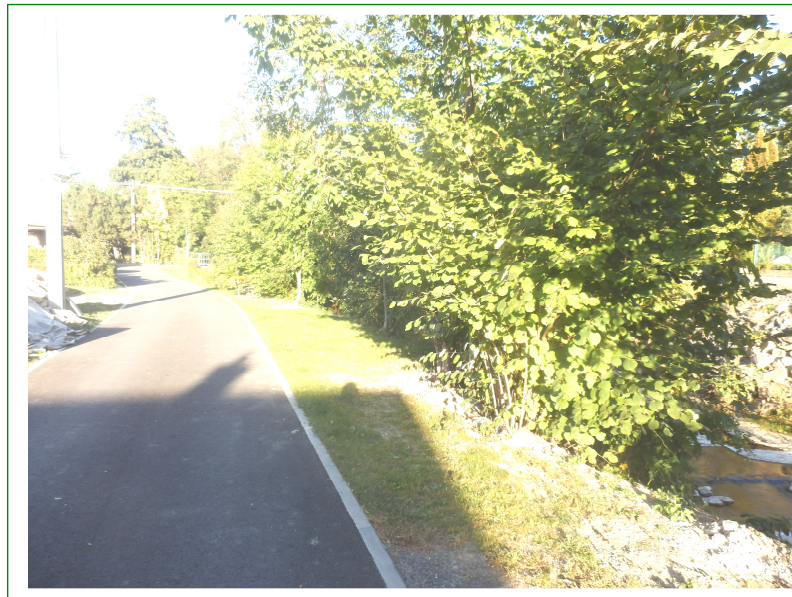
Foto 2: SO 06 – umístění zdi mezi komunikací a tok Bělé

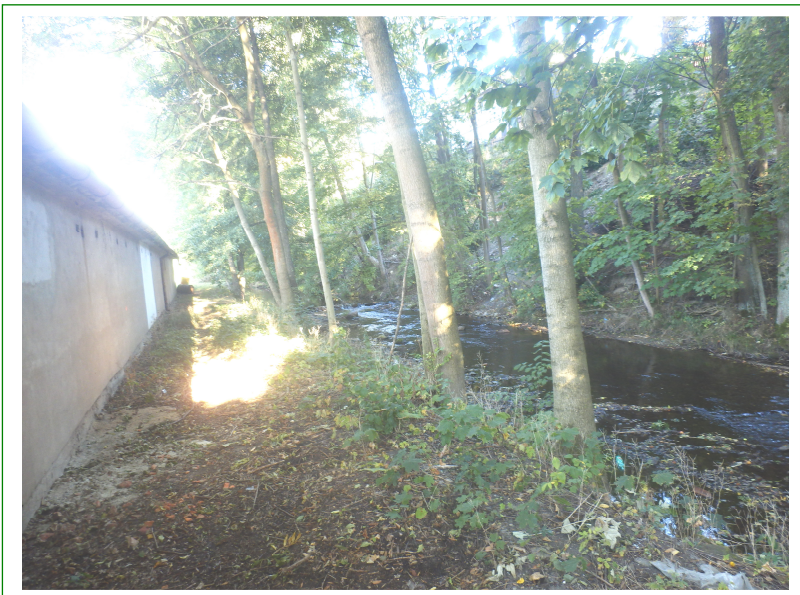
Foto 3: SO 04-1 \_zed' bude mezi garážemi a tokem

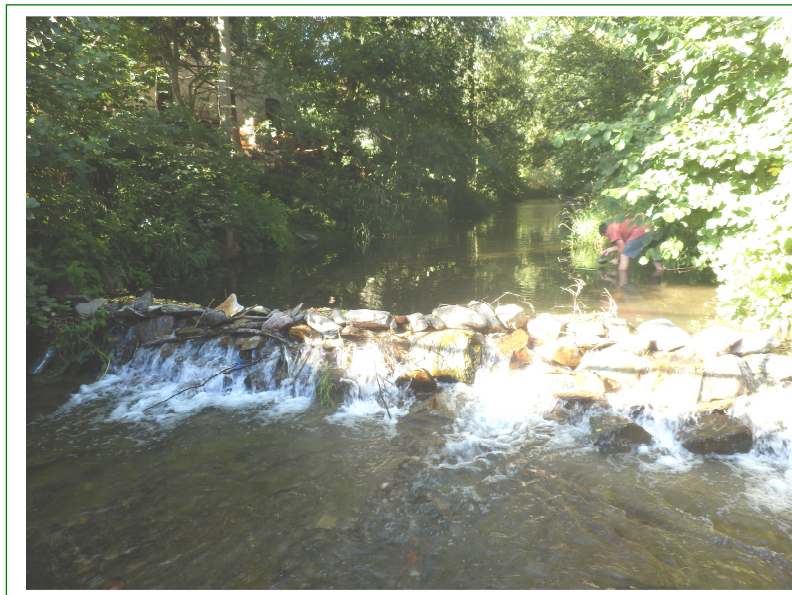
Foto 4: Náplav v důsledku nepovoleného živelného vzdutí u mostu nad SO 06
