POVODÍ LABE, státní podnik

INVESTIČNÍ ZÁMĚR

Labe, Řečany nad Labem, revitalizace ramene Votoka

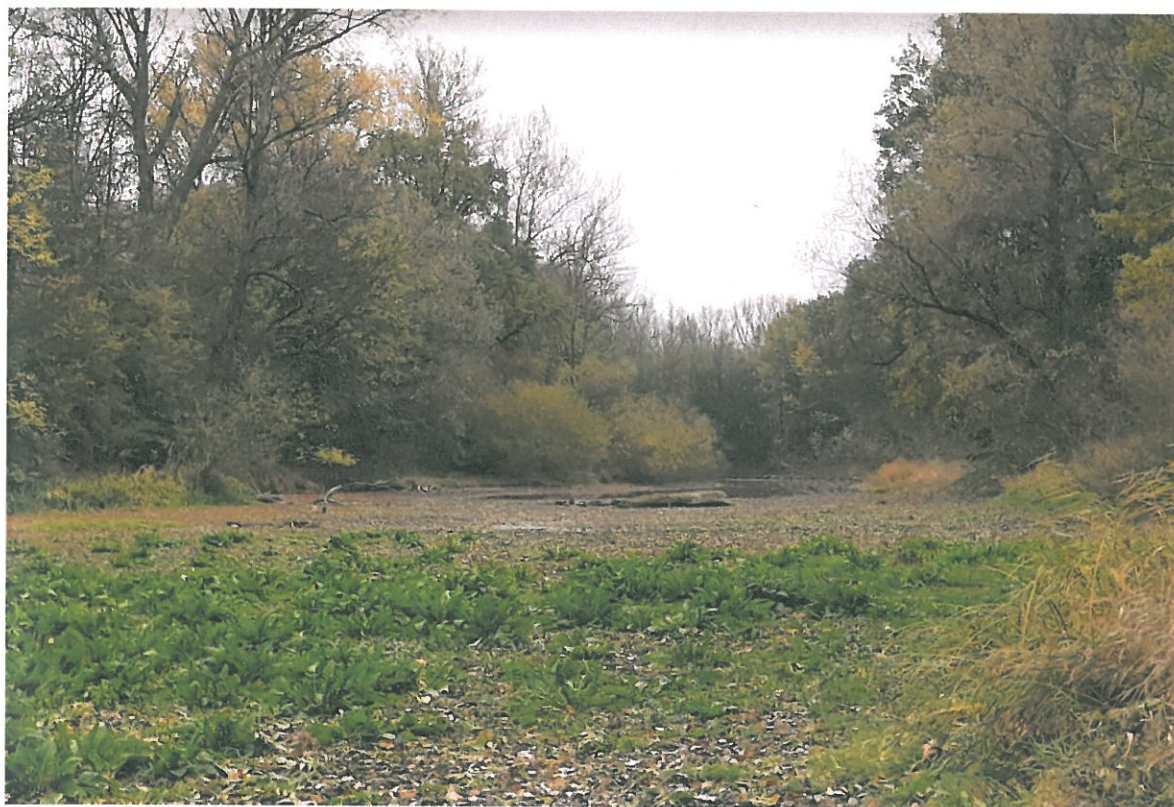
obr. 2: ústup vodní hladiny říčního ramene Votoka

Obvykle v druhé půli roku stav hladiny klesá výrazně pod 1 m a tak mělké okraje litorálu západní části laguny i periodické tůně vysychají.

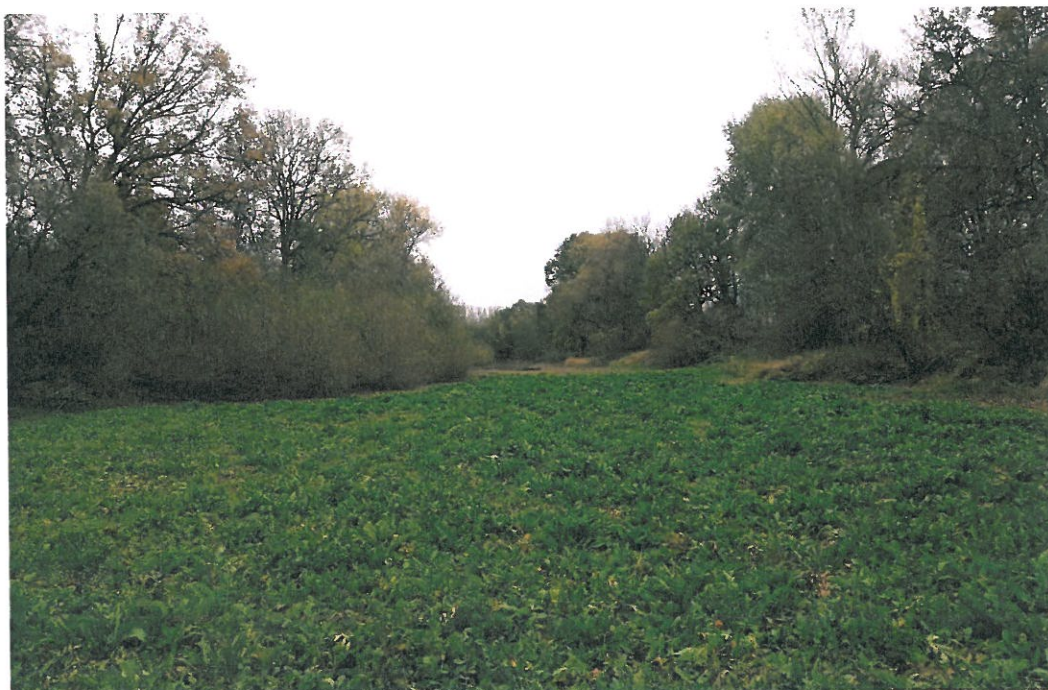
obr. 3: společenstva eutrofních bahnitých substrátů PP Votoka

Lze najít různé druhy sedimentů od štěrkopískových po jemně bahnité. V 70. letech 20. století bylo provedeno odtěžení sedimentů, které je v aktuálně platném plánu péče vyhodnoceno jako pozitivní zásah.
