# Biologické hodnocení

Alba, Třebechovice – Častolovice, těžení nánosů,  
ř.km 0,0000 – 17,200

6.5.2019 Ing. Kateřina Zímová

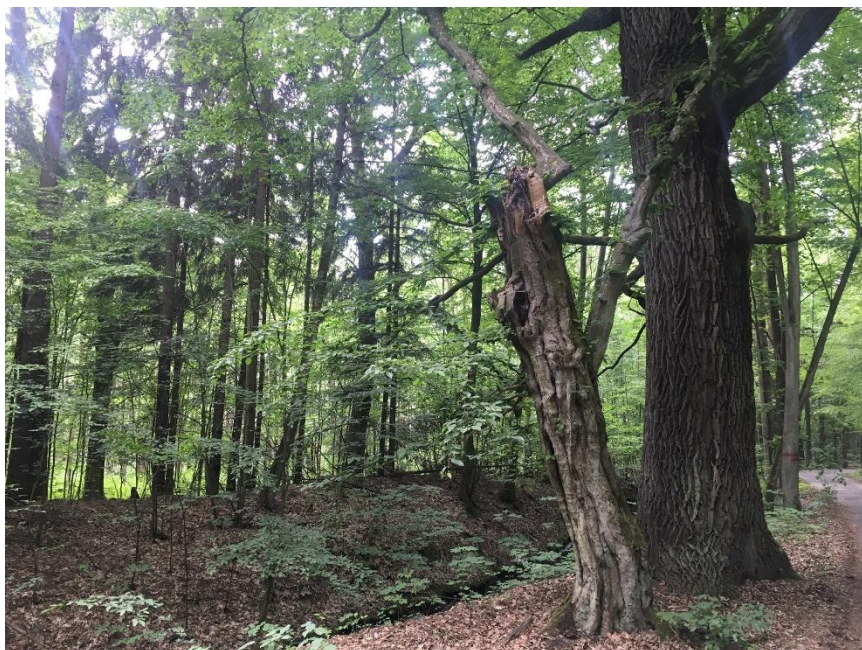
*Staré a dutinové stromy nebudou záměrem dotčeny*

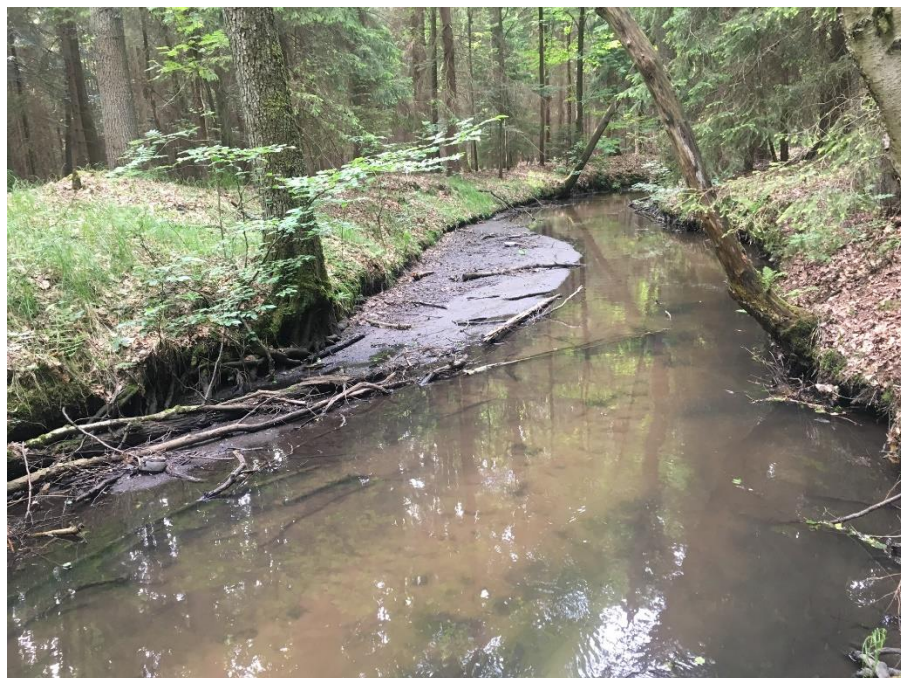
*Navržené práce mají za cíl obnovu průtočné kapacity koryta vodního toku Alba*
