Přehled rozmístění lokalit vybraných k opravě povodňových škod v korytě Merty.

MERTA, SOBOTÍN – OPRAVA KORYTA TOKU ř. km 4,220 – 5,614

Červenec 2021

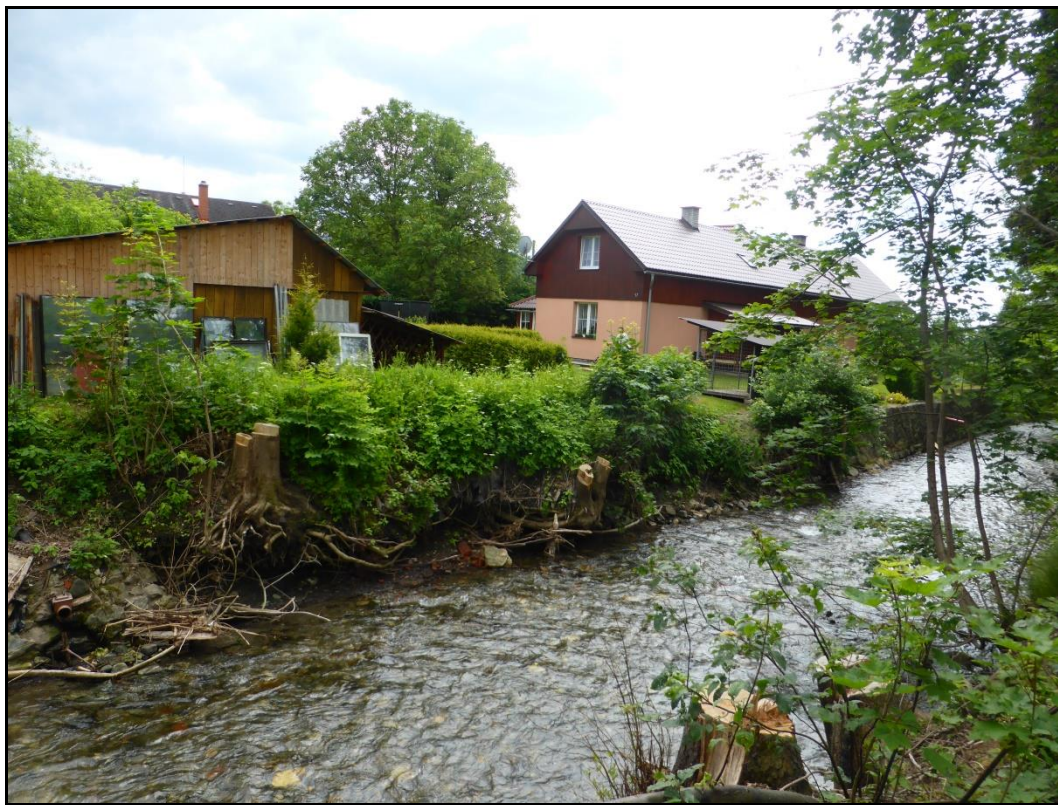
Obr 1. Lokalita předpokládaného opevnění břehu v zastavěné části Sobotína.

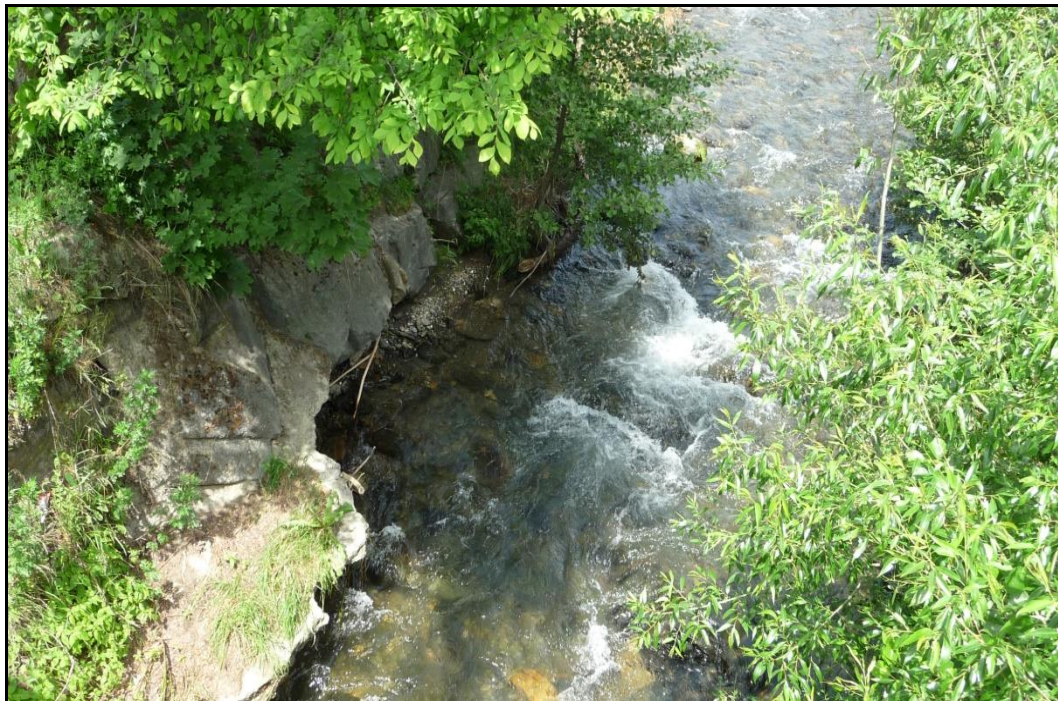
Obr. 2. Narušení pravobřežního břehového opevnění vybraného k provedení opravy

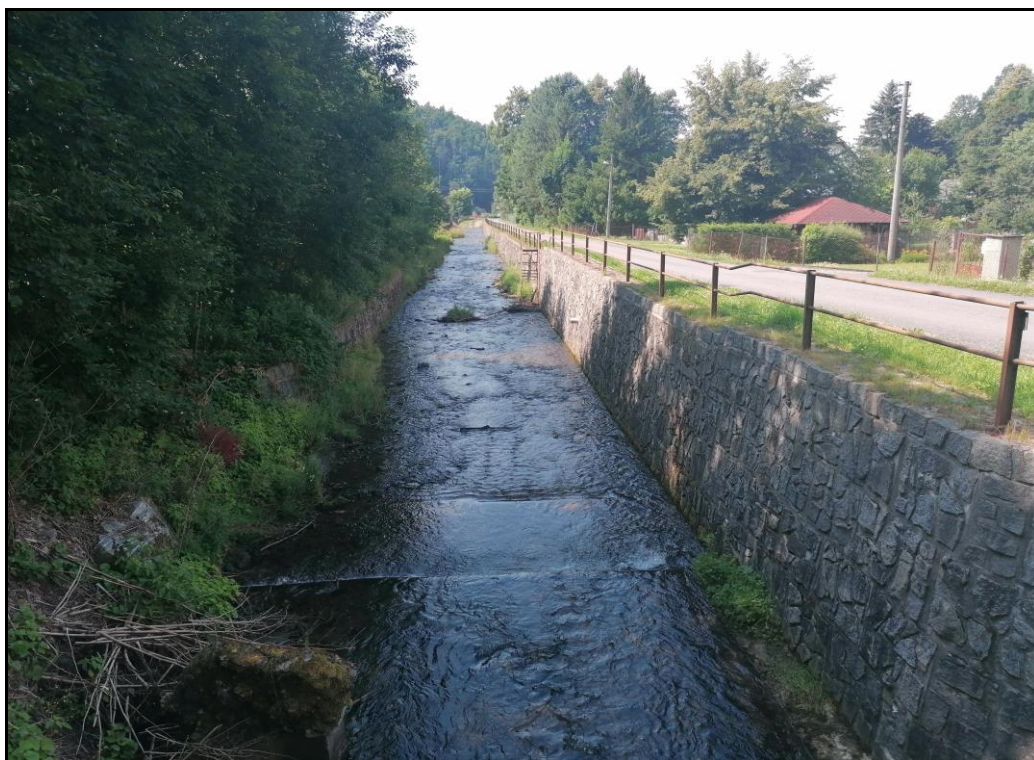
Kromě nejnižší položeného kanalizovaného úseku (Příloha Obr.4) říční koryto v zájmovém úseku plní roli funkčního liniového biocentra a selektivně prostupného biokoridoru lokálního významu ve vodní i terestrické části.

Obr. 4 Kanalizovaný úsek koryta Merty v dolní části zájmové trasy.
Autor B.Lojkásek
