z provozní kontroly technologie

Výčet provedených prací z opravy šoupátek DN 1000 v rámci akce: „123420 TEC VD Znojmo a VD Výrovce - oprava uzávěrů spodních výpustí“ z roku 2020/2021:

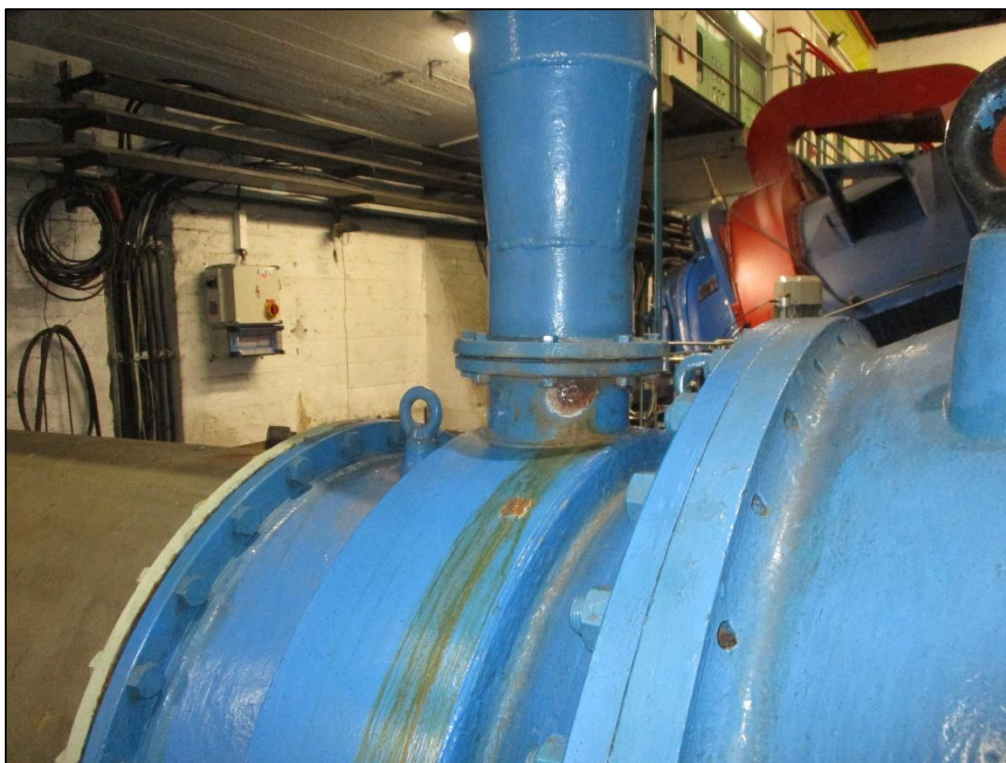
- o Zavzdušňovací potrubí jsou zkorodovaná natolik, že musela být provizorně v místech prokorodování zavařena - tato oprava je jen provizorní.
 - o 7. 5. 2021 bylo provedeno kontrolní měření zavzdušňovacího potrubí s nevyhovujícím výsledkem. Nejmenší tloušťka stěny u pravého zavzdušňovacího potrubí byla 2,49 mm, u levého 1,80 mm (v případě hloubkového zkorodování jsou hodnoty pouze orientační, viz. samostatný zápis).

Obr. 1 Provizorně opravené prokorodované zavzdušňovací potrubí pravého KU.

- Provést generální opravu kuželových uzávěrů, při které se zaměřit i na otáčení převodovky.
- Vyměnit zavzdušňovací potrubí za nová, případně i zavzdušňovací prstence.
- Doplnit k pohonům obou šoupátek SV frekvenční měniče a snížit pomocí nich otáčky pohonů.
- Do GO kuželového uzávěru bude obsluha pravidelně kontrolovat dotažení šroubů na obou kuželových uzávěrech a stav kolíků.
- Při funkčních zkouškách měřit proudové zatížení pohonů ve strojovně SV a vést jednoduchý zápis, do příští provozní kontroly.
- Sledovat teplotu převodovek segmentových uzávěrů na přelivu.
- Zkontrolovat množství olejové náplně v převodovce Transmital u pohonu segmentových uzávěrů na přelivu.
- Po případné revizi KU natřít z vnější strany celé potrubí SV ve strojovně.

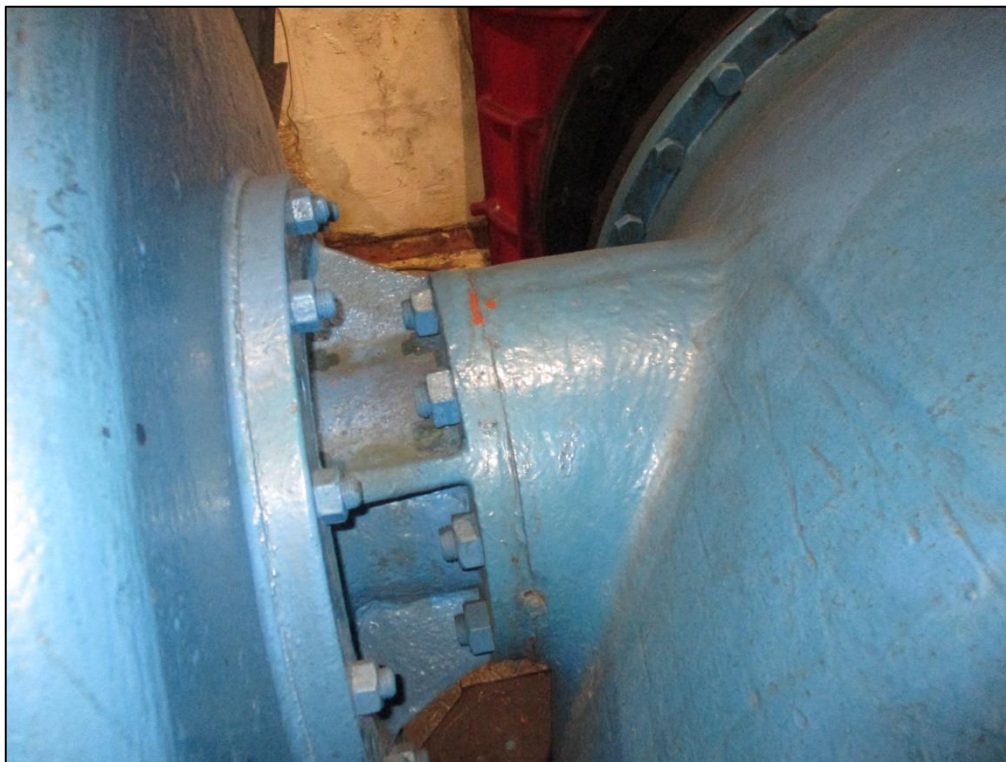
- o Při manipulaci s pravým kuželovým uzávěrem bylo upozorováno pootáčení převodovky v místě přírubového spojení s tělem uzávěru, zavrtnuté šrouby byly povolené, zajišťovací kolíky částečně vysunuté z děr (tato problematika byla v minulosti řešena doplněním tvarového spojení - kolíků. Posun vždy ve směru otáčení motoru o cca 4 mm.

Obr. 1 Místo pootáčení převodovky.
