**„Rekonstrukce Finklova rybníka“ - projektová dokumentace**

**Stupeň dokumentace:**  
dokumentace pro vydání společného povolení (DUR+DSP)

**Stavba:**  
S004 - SANACE STÁVAJÍCÍHO ODBĚRU  
NAVRHOVANÝ STAV (SANACE)

**Číslo úlohy:**  
D.1.2.2.14.2

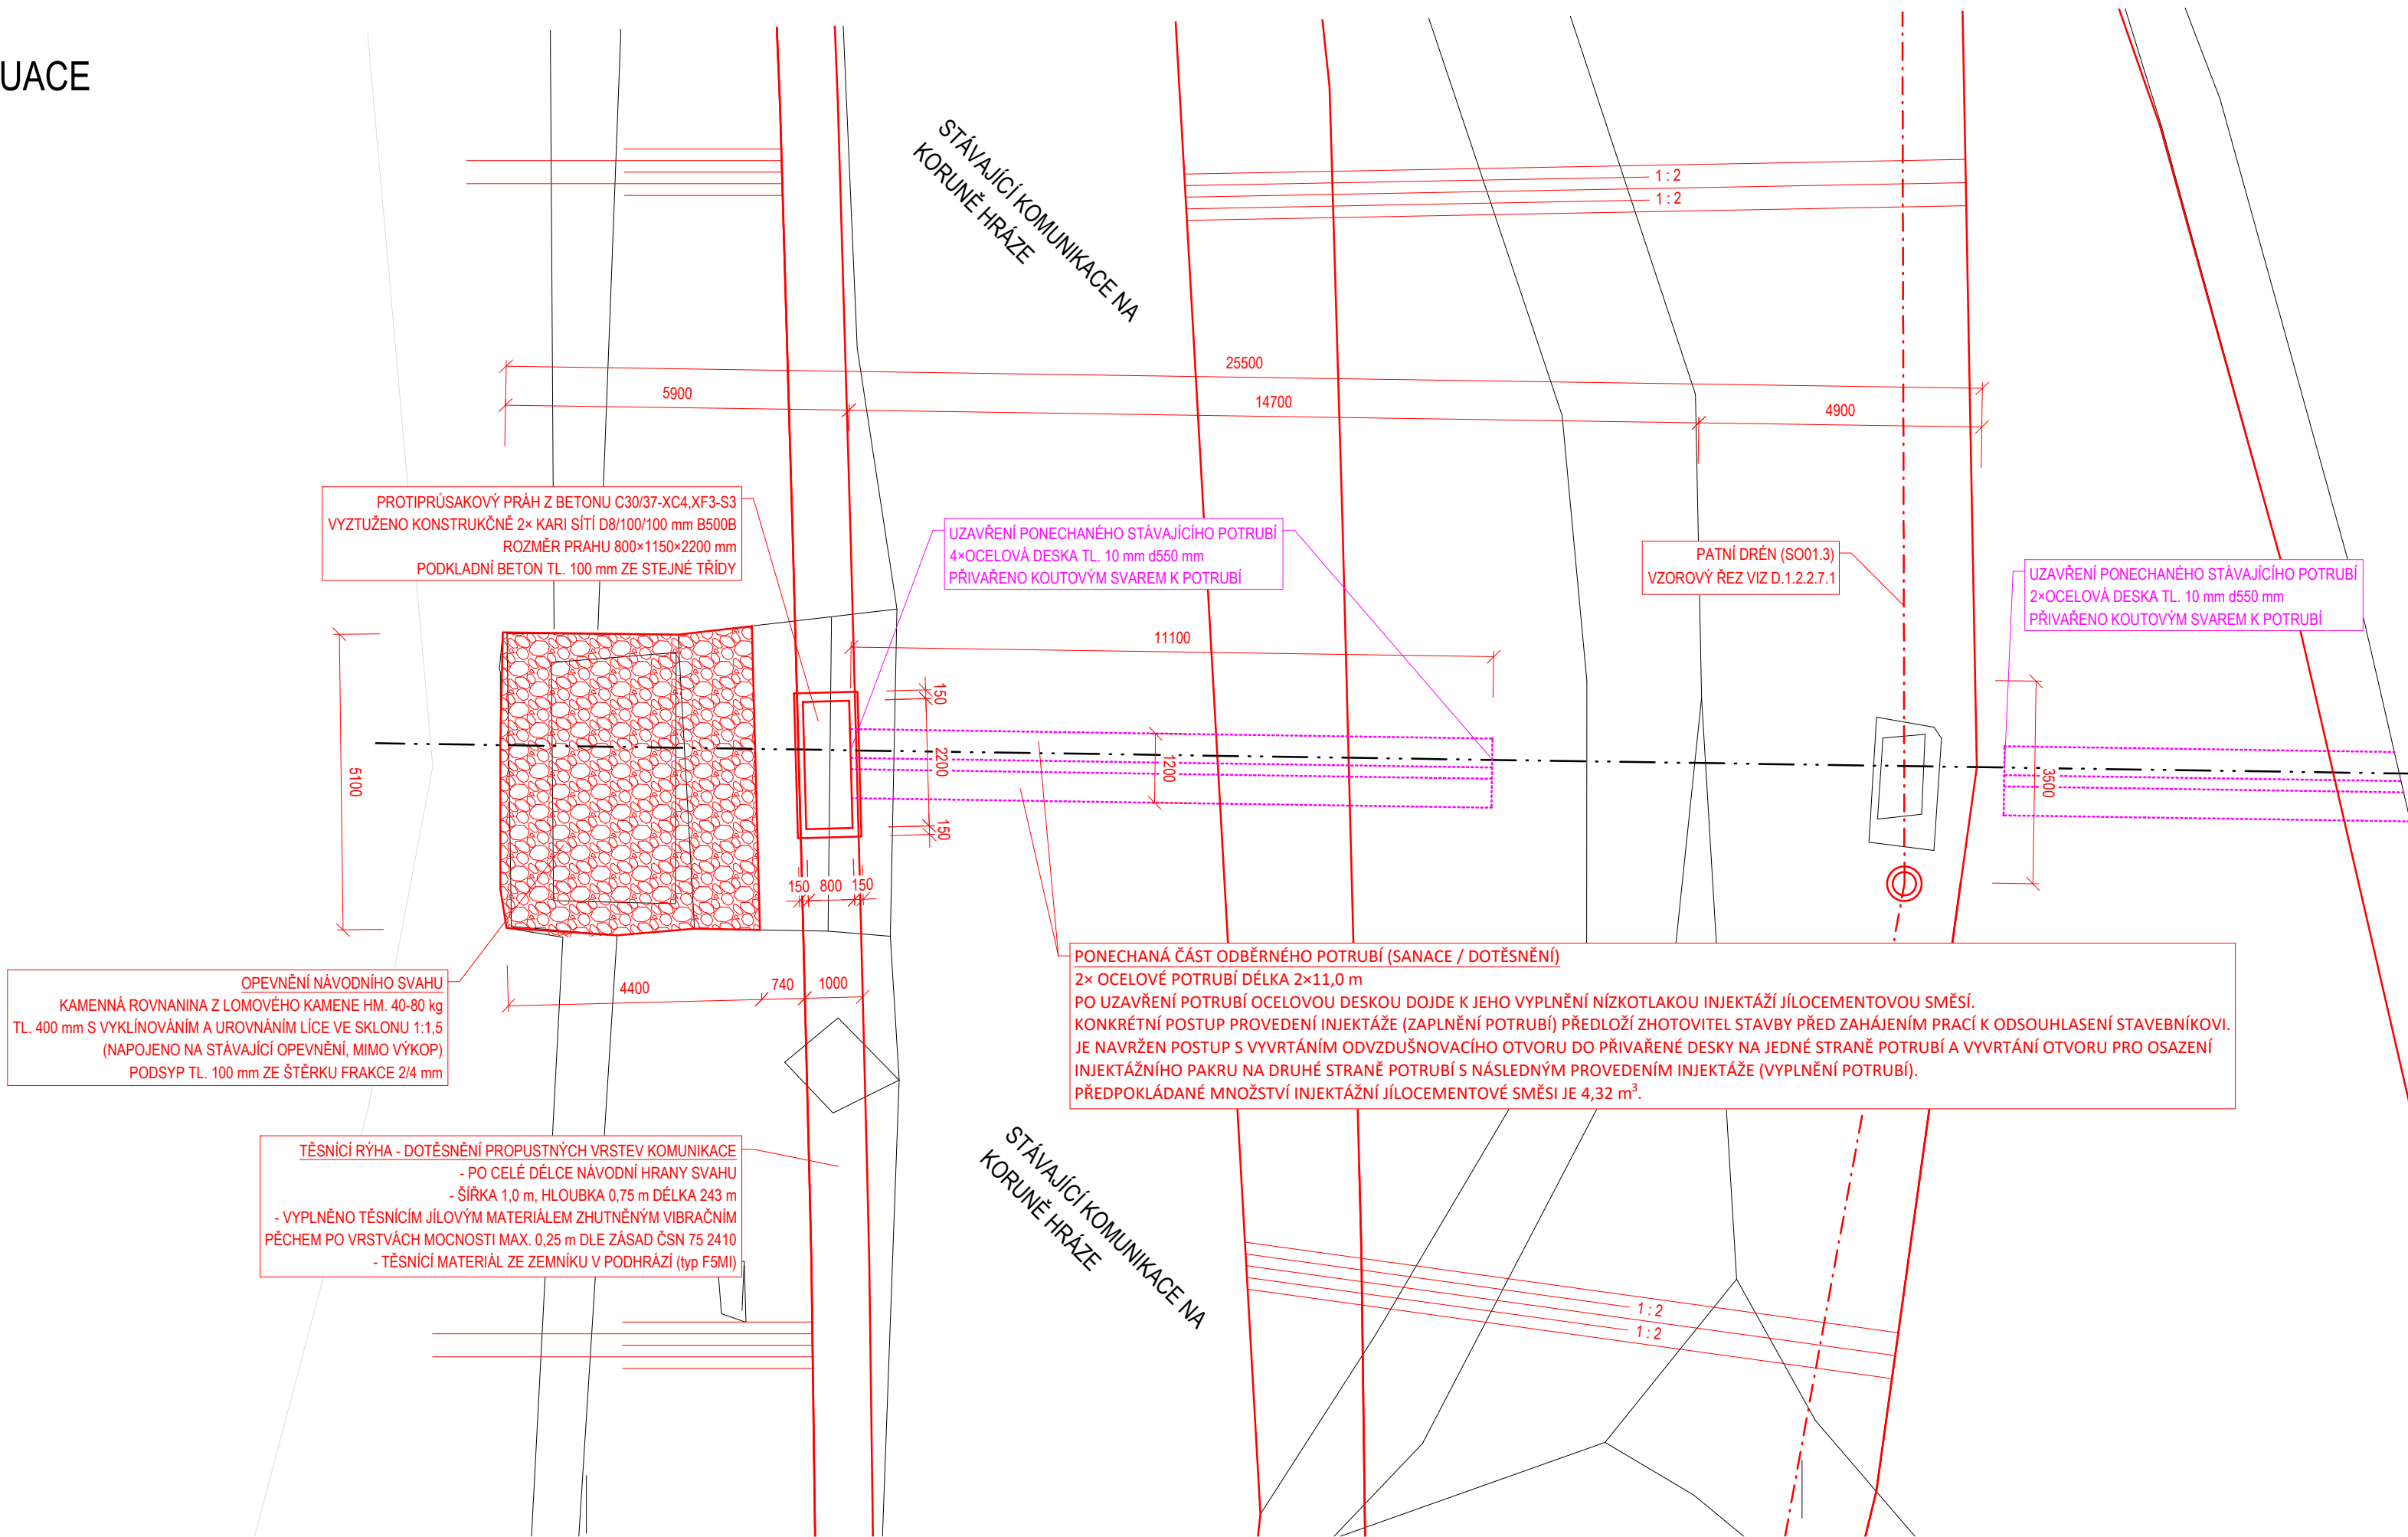
PODROBNÁ SITUACE  
MĚŘÍTKO 1:100

NAVRHOVANÝ STAV (SANACE)  
STÁVAJÍCÍHO ODBĚRU
