POVODÍ LABE, státní podnik

ZÁMĚR SLUŽBY

Tišický potok, IDVT 10185643, kácení havarijních
stromů, ř.km 0,000-0,240

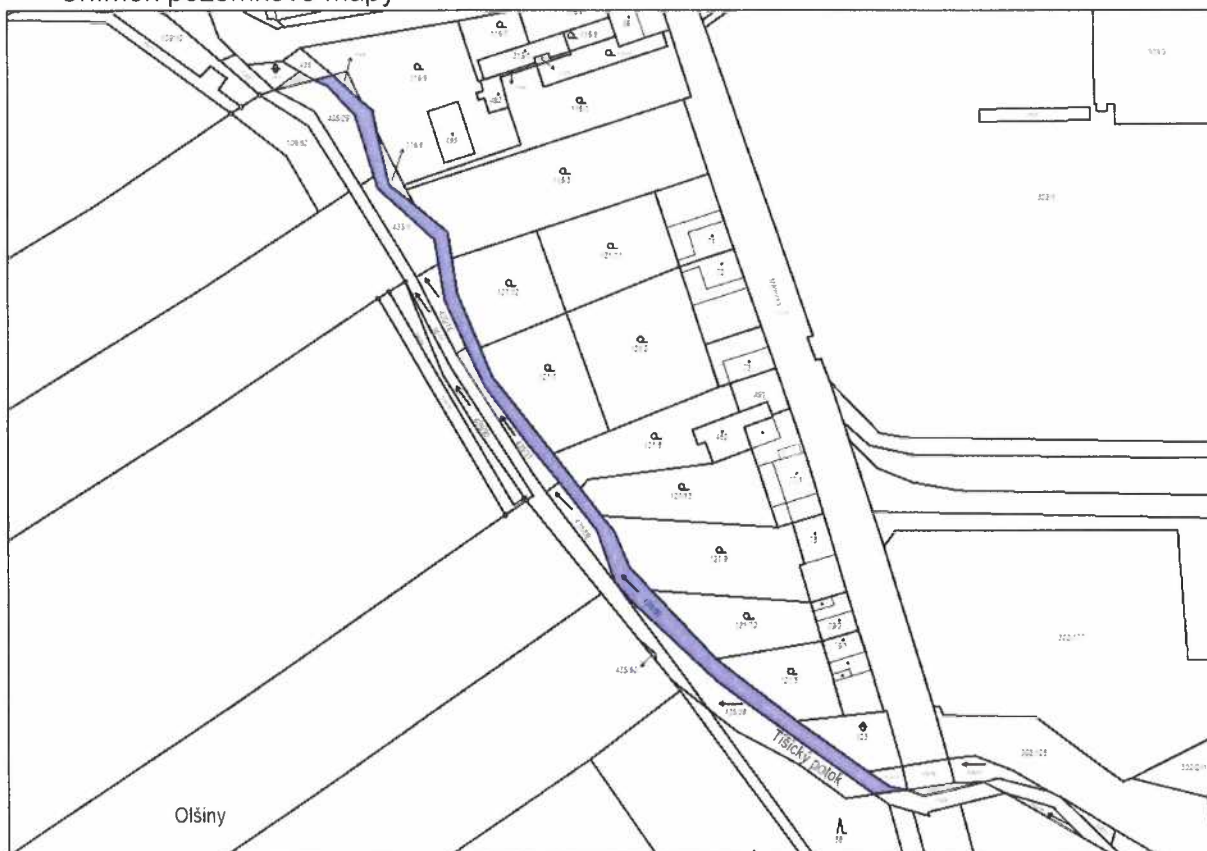
Snímek pozemkové mapy

Břehový porost se nachází na pozemcích vodního toku v majetku státu, kde vlastnická práva vykonává Povodí Labe, státní podnik.

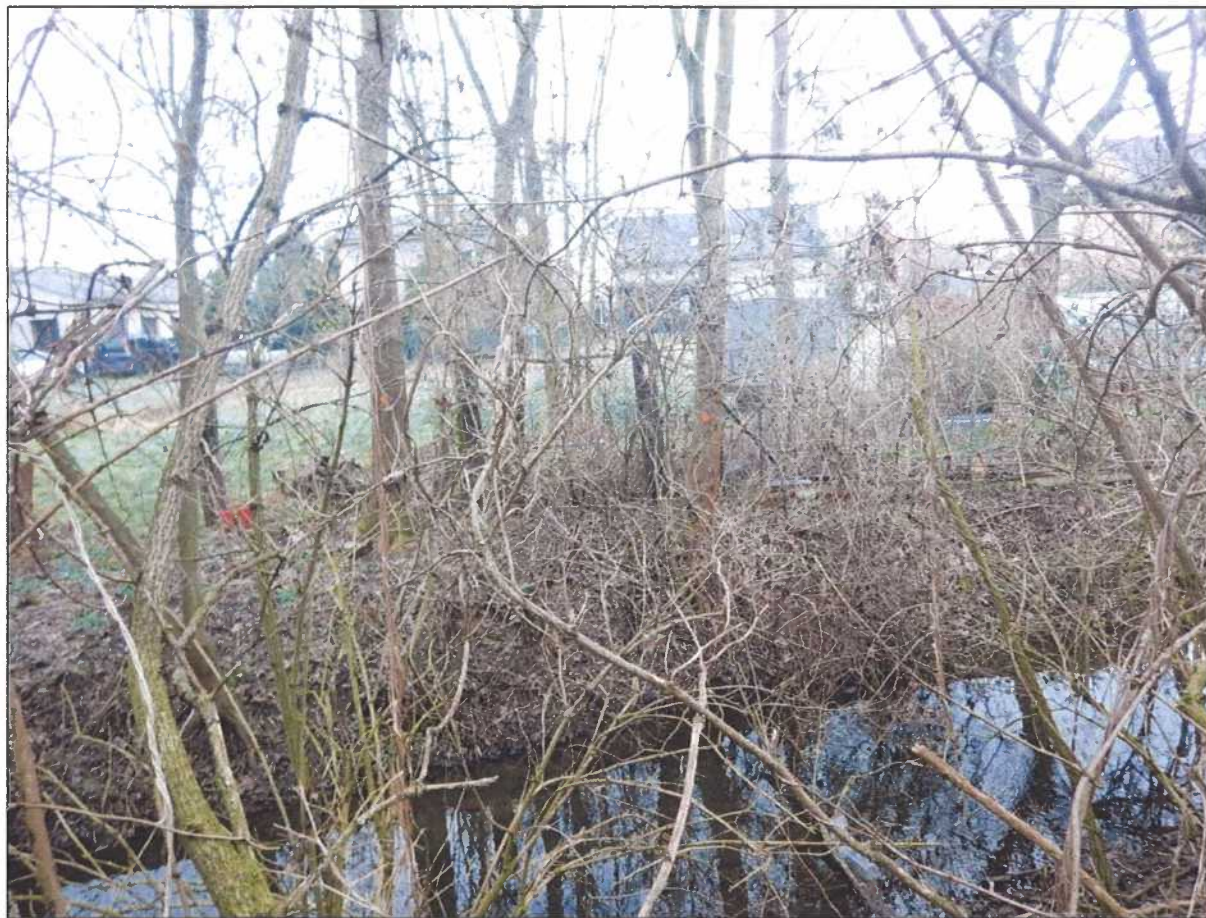
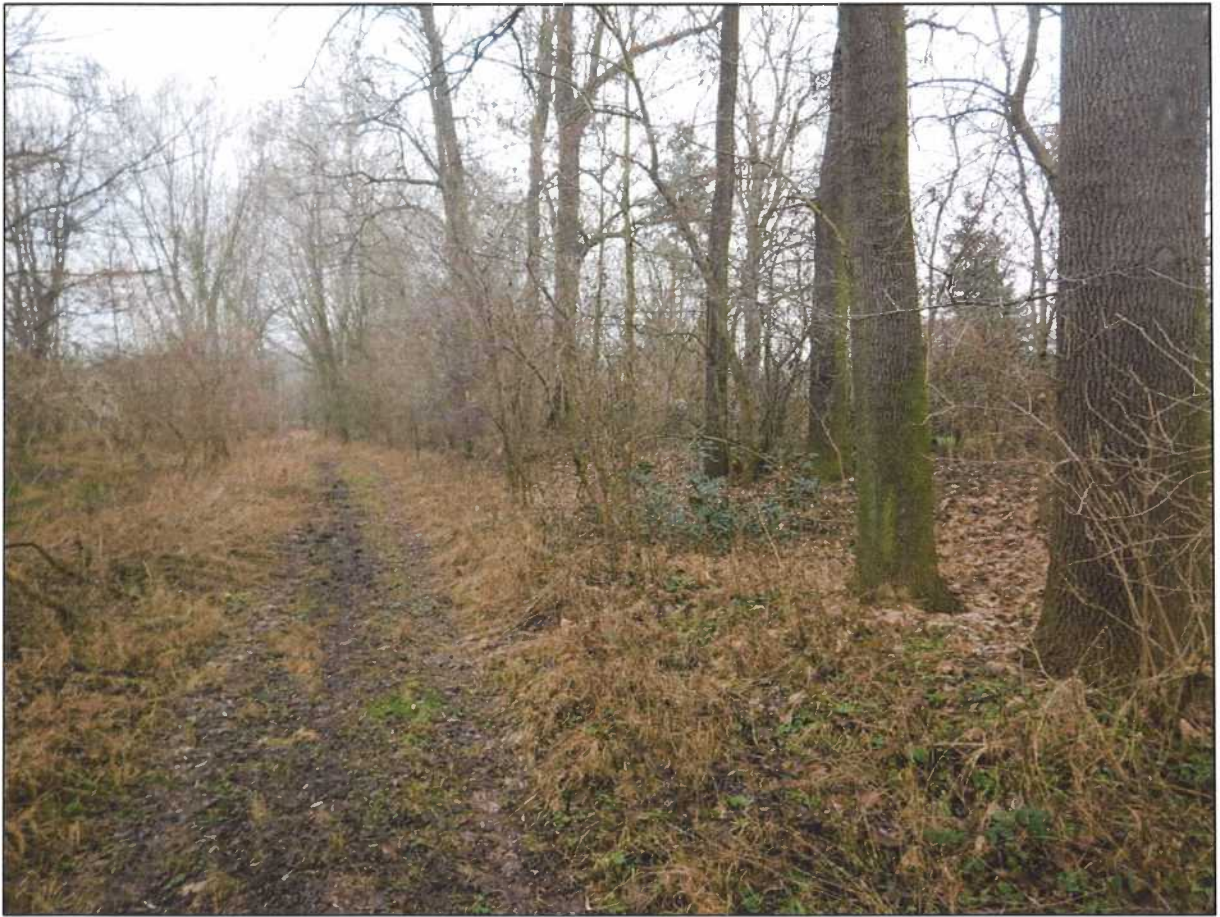
Fotodokumentace

Současný stav: Vytipované kusy břehového porostu v řešeném úseku toku vykazují nepříznivý zdravotní stav a poškození. Zjevné defekty jsou na bázi i v korunách, stromy trpí přisušky, často i v terminální vrcholové části, některé jsou podemleté nebo napadené chorobami a hnilobou. Druhovú skladbu určená k odstranění je jasan, vrba.

Dřeviny určené k odstranění jsou na kmeni označeny reflexní oranžovou barvou. **Celkem bude odstraněno 39ks vzrostlých dřevin a 60m² keřového podrostu** v místě zásahu. Technologie kácení se bude lišit dle prostorových možností a umístění sousedních nemovitostí u jednotlivých kusů. Menší průměry a dřeviny s volnou dopadovou plochou budou pokáceny směrově, odvětvení a krácení kmenů bude provedeno následně na zemi. Dřeviny přerostlé a problematicky situované vzhledem k okolní zástavbě a porostu budou pokáceny postupně se shozem ořezaných větví. Pařezy po odstraněných stromech budou maximálně zkráceny.
