Povodí Vltavy

Holečkova 8, Praha 5

Inženýrskogeologický průzkum

prosinec 2007

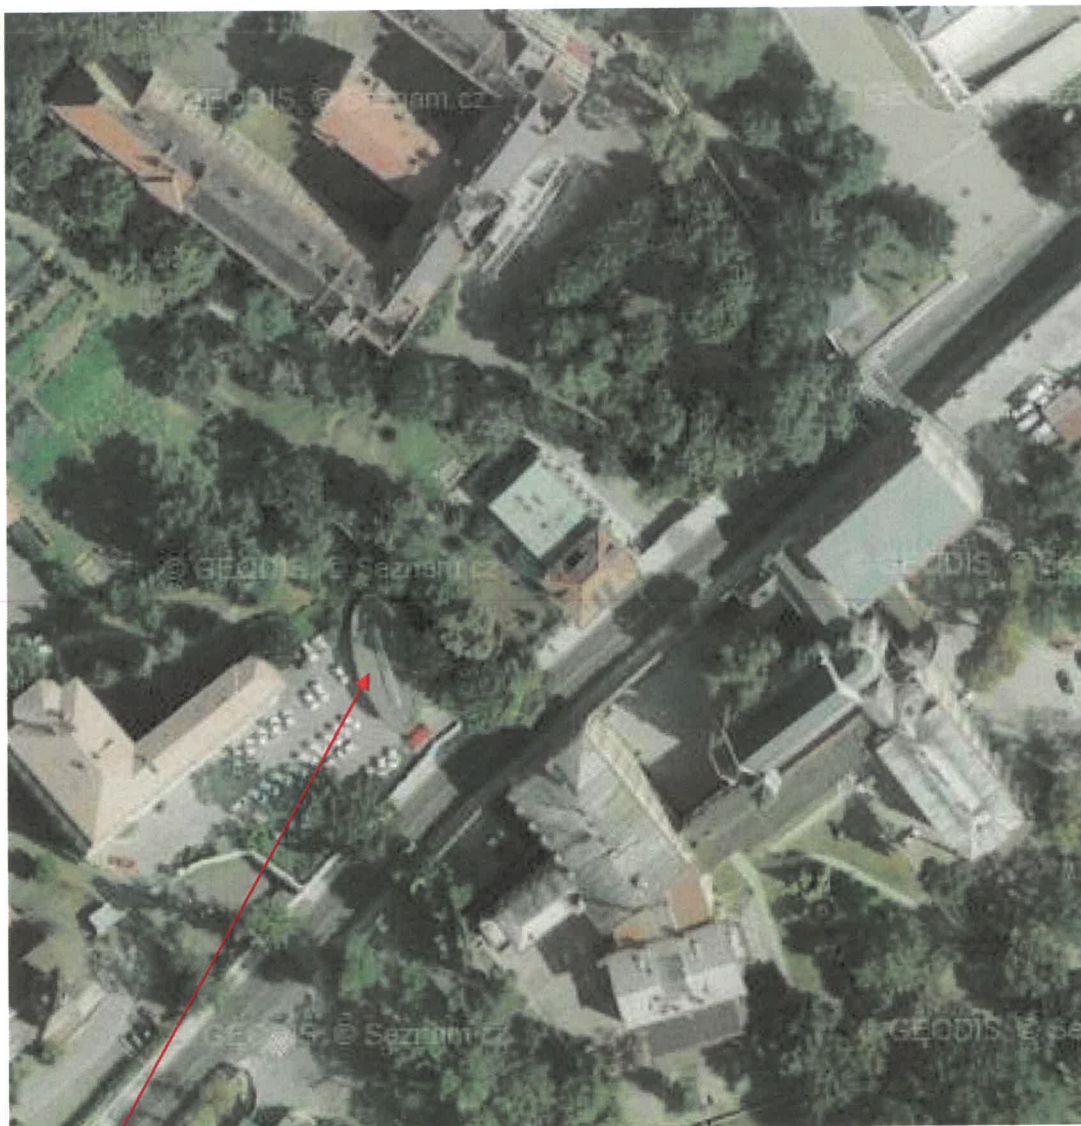
Objekt provozní budovy – „garáže“

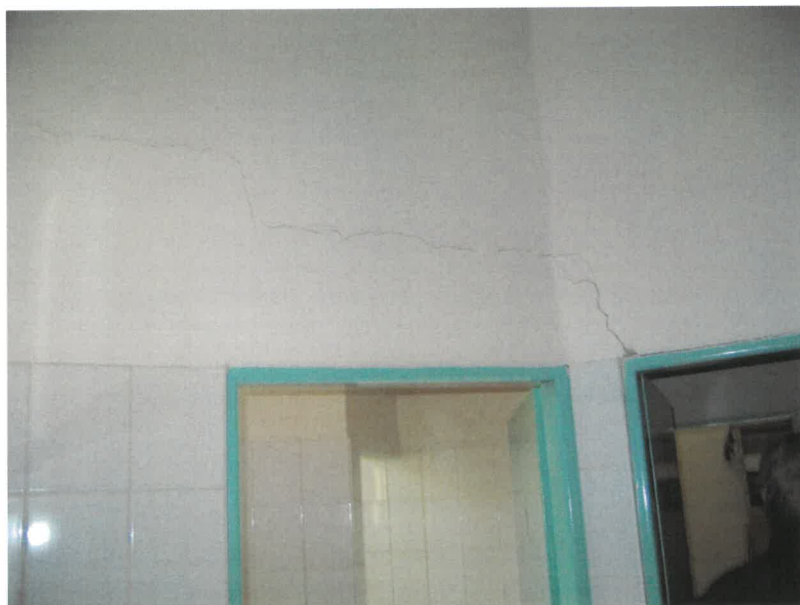
Předmětem inženýrskogeologického průzkumu byl stávající přízemní provozní objekt, který je situován v areálu Povodí Vltavy cca 20 m sv. od hlavní budovy. V provozním objektu jsou kanceláře, dílny, garáže a myčka aut. Provozní objekt je porušen soustavou trhlin vykazující nerovnoměrné sedání objektu. Objekt byl postaven na místě dřevěných provozních budov. Podle sdělení pracovníků Povodí Vltavy je objekt založen na betonové desce v nezámrzné hloubce.

Trhlina v objektu

Povrch skalního podloží v dané lokalitě prudce upadá jihozápadním směrem od vrtu J1 k vrtu J2 s hloubkovým skokem cca 3,4 m na vzdálenost cca 21 m. Severozápadní část objektu je pravděpodobně založena v prostředí zcela až velmi zvětralých břidlicích a směrem k jv. na různorodých navážkách, což způsobuje nerovnoměrné sedání objektu.

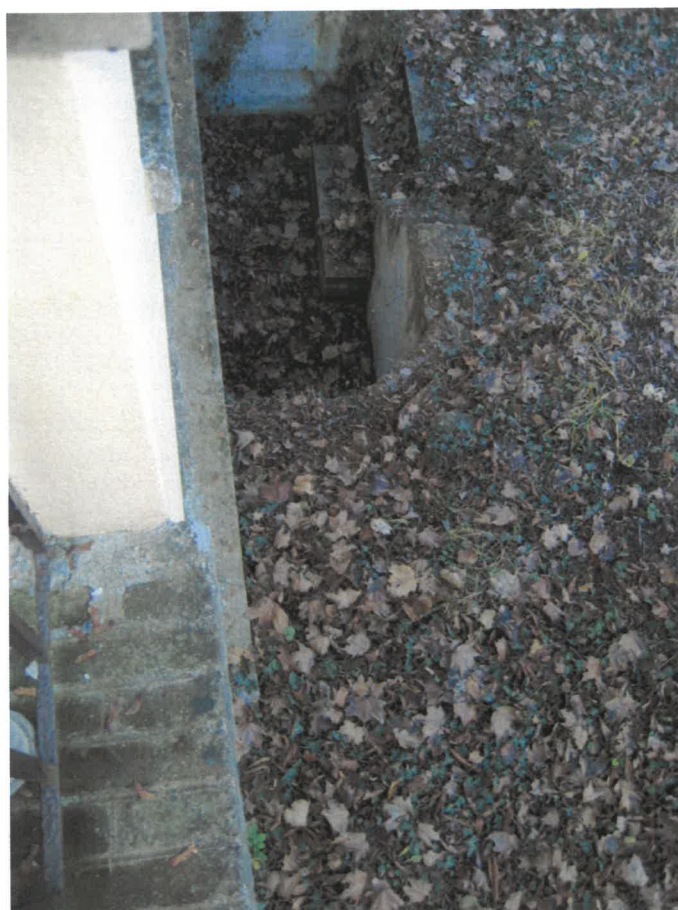
Dále rekognoskací terénu byl vizuálně zjištěn pravděpodobně vstup do podzemního objektu, kterým je podle sdělení pracovníka Povodí Vltavy zasypaná štola pravděpodobně vedoucí do prostoru či až do objektu kostela Sv. Gabriela. Vchod je při patě opěrné zdi směrem k bývalé Vietnamské ambasádě, která je v současné době hlídáným objektem.

Pravděpodobný vstup do zasypaného (?) podzemního prostoru

- před zahájením sanačních prací zjistit charakter podzemní prostory
- pro upřesnění charakteru základové půdy stávajícího objektu (plošný rozsah dobrotivských břidlic) provést kopané sondy vně objektu
