PK MODŘANY REKONSTRUKCE PLAT

E.3. STAVEBNĚ TECHNICKÝ PRŮZKUM KONSTRUKCÍ

PK Modřany – rekonstrukce plat - DSJ

Stavebnětechnický průzkum

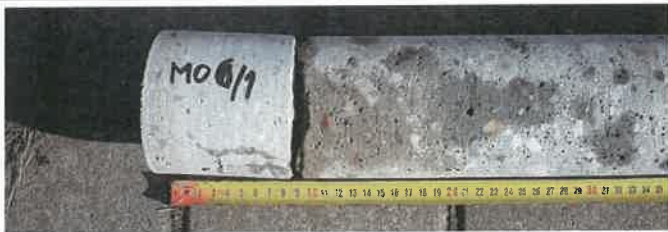
šedý kompaktní beton se zrny klastik velikosti do 1 cm a s drobnými vzduchovými kapsami do 3 mm, od další vrstvy oddělen horizontální lehce zdrsňelou dilatací (při poklepu dutý zvuk)
0,09 – 0,76

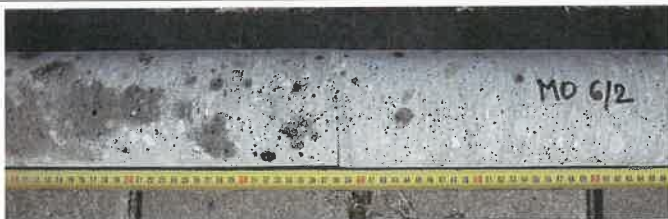
modrošedý kompaktní beton s úlomky kameniva velikosti 0,5 – 1,0 cm a ojedinělými vzduchovými kapsami do 2 mm
0,76 – 1,03

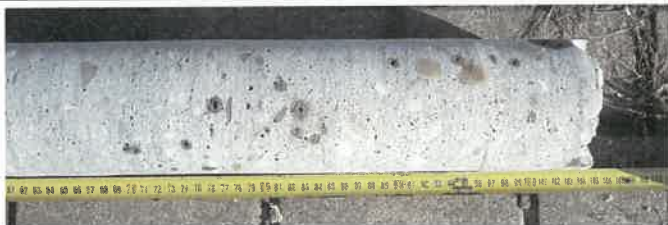
dtto, šedý

1,03	 	v dnové části odvrtná zelená trubka přes profil
------	--	---

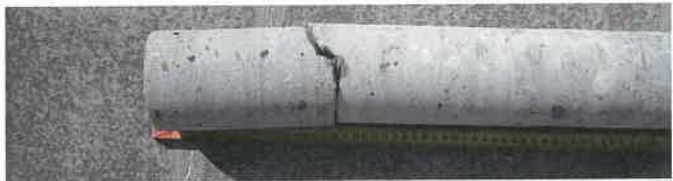
šedý kompaktní beton se zrný klastik velikosti do 1 cm a s drobnými vzduchovými kapsami do 8 mm, od další vrstvy oddělen šikmou lehce zdrsňelou dilatací se zbytky chemického pojiva na spáře
0,17 – 0,40

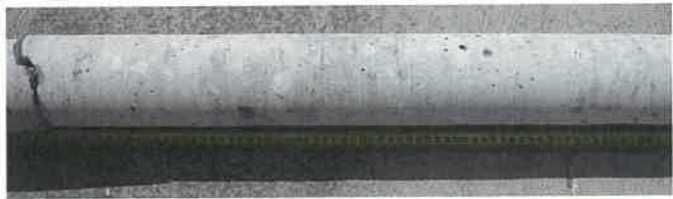
šedý kompaktní beton s úlomky kameniva velikosti 1,0 – 2,0 cm a ojedinělými vzduchovými kapsami do 4 mm

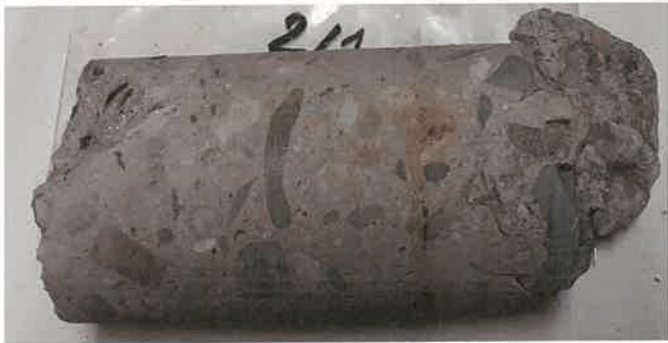
MO-2/1	y = 745 520.72	x = 1 051 546.56	z = 190,70
metráž	fotodokumentace		popis
0,00 – 0,20

šedý kompaktní beton se zrny klastik velikosti do 2 cm a s drobnými vzduchovými kapsami do 2 mm
> 0,20			nesoudržné kamenivo, bez výnosu jádra

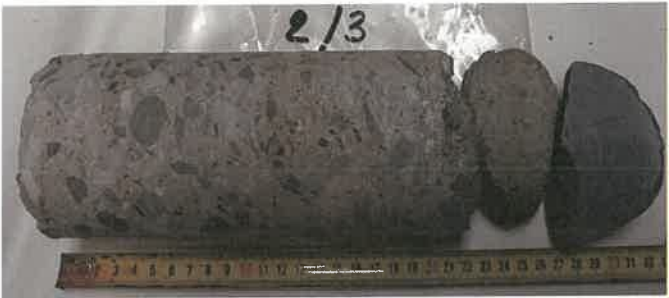
MO-2/3	y = 745 537.66	x = 1 051 549.76	z = 190,40
metráž	fotodokumentace		popis
0,00 – 0,20			zámková dlažba s podsypem drtí + kamenivvo
0,20 – 0,50

šedý kompaktní beton se zrny klastik velikosti do 2 cm a s drobnými vzduchovými kapsami do 3 mm
> 0,50			nesoudržné kamenivo

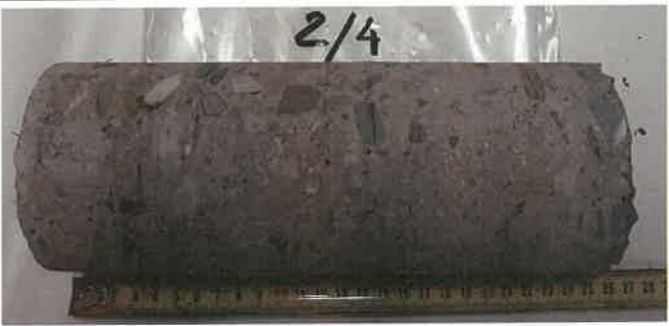
MO-2/4	y = 745 533.89	x = 1 051 481.21	z = 190,62
metráž	fotodokumentace		popis
0,00 – 0,25

šedý kompaktní beton se zrny klastik velikosti do 1,5 cm a s drobnými vzduchovými kapsami do 2 mm
> 0,25			bez výnosu jádra

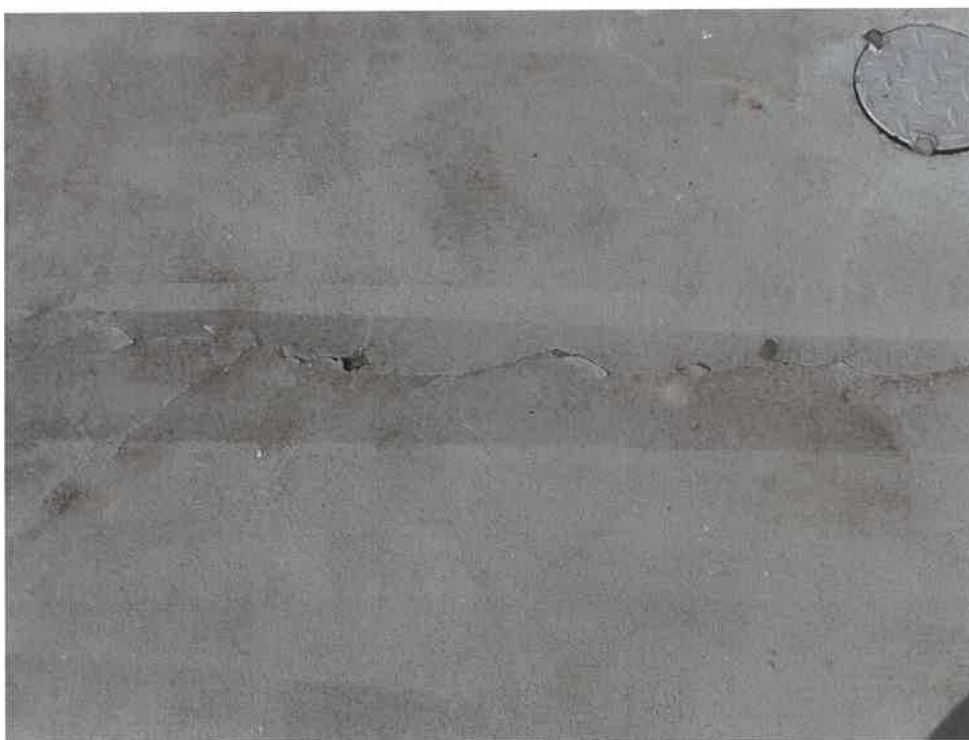
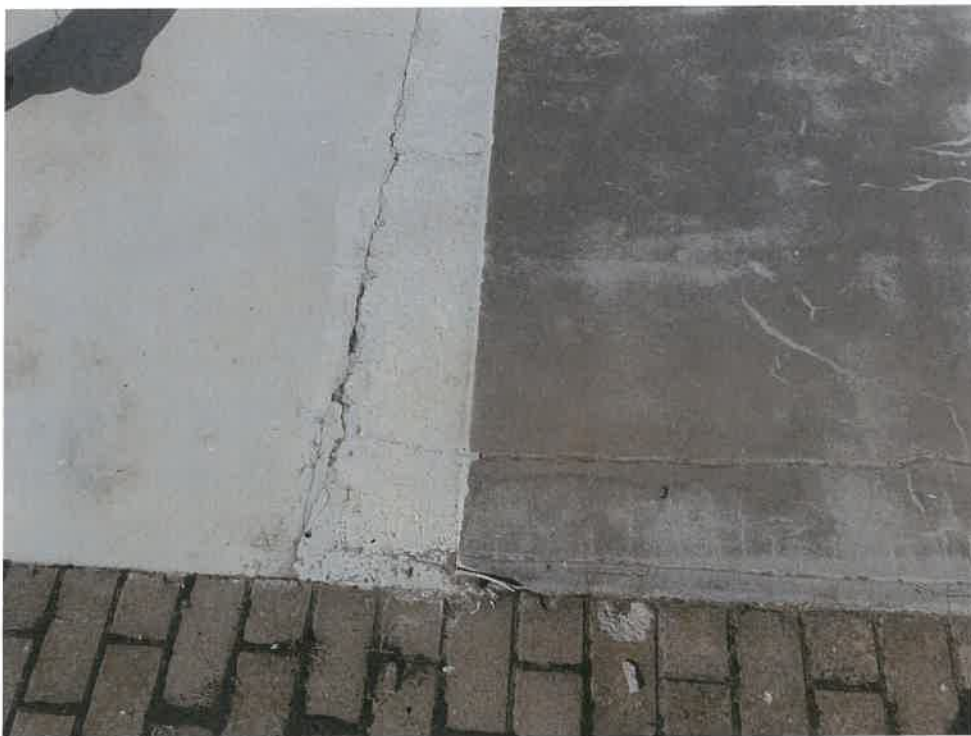
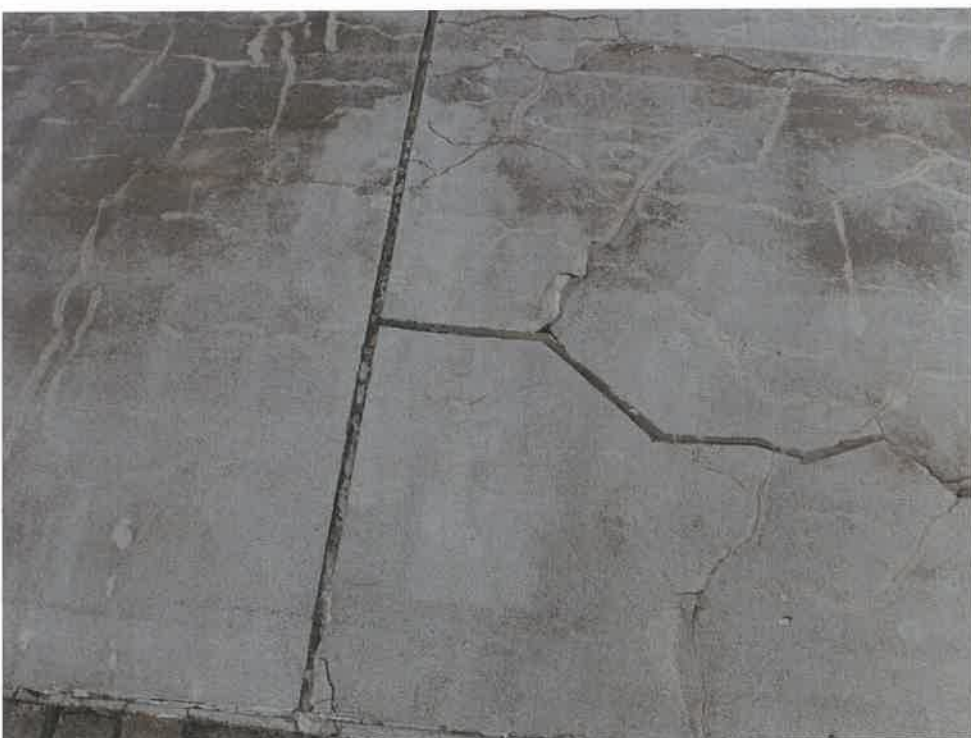
Stávající betonové povrch prošli v minulosti opravou, na které jsou patrné defekty, viz obr. č. 8 – 11.

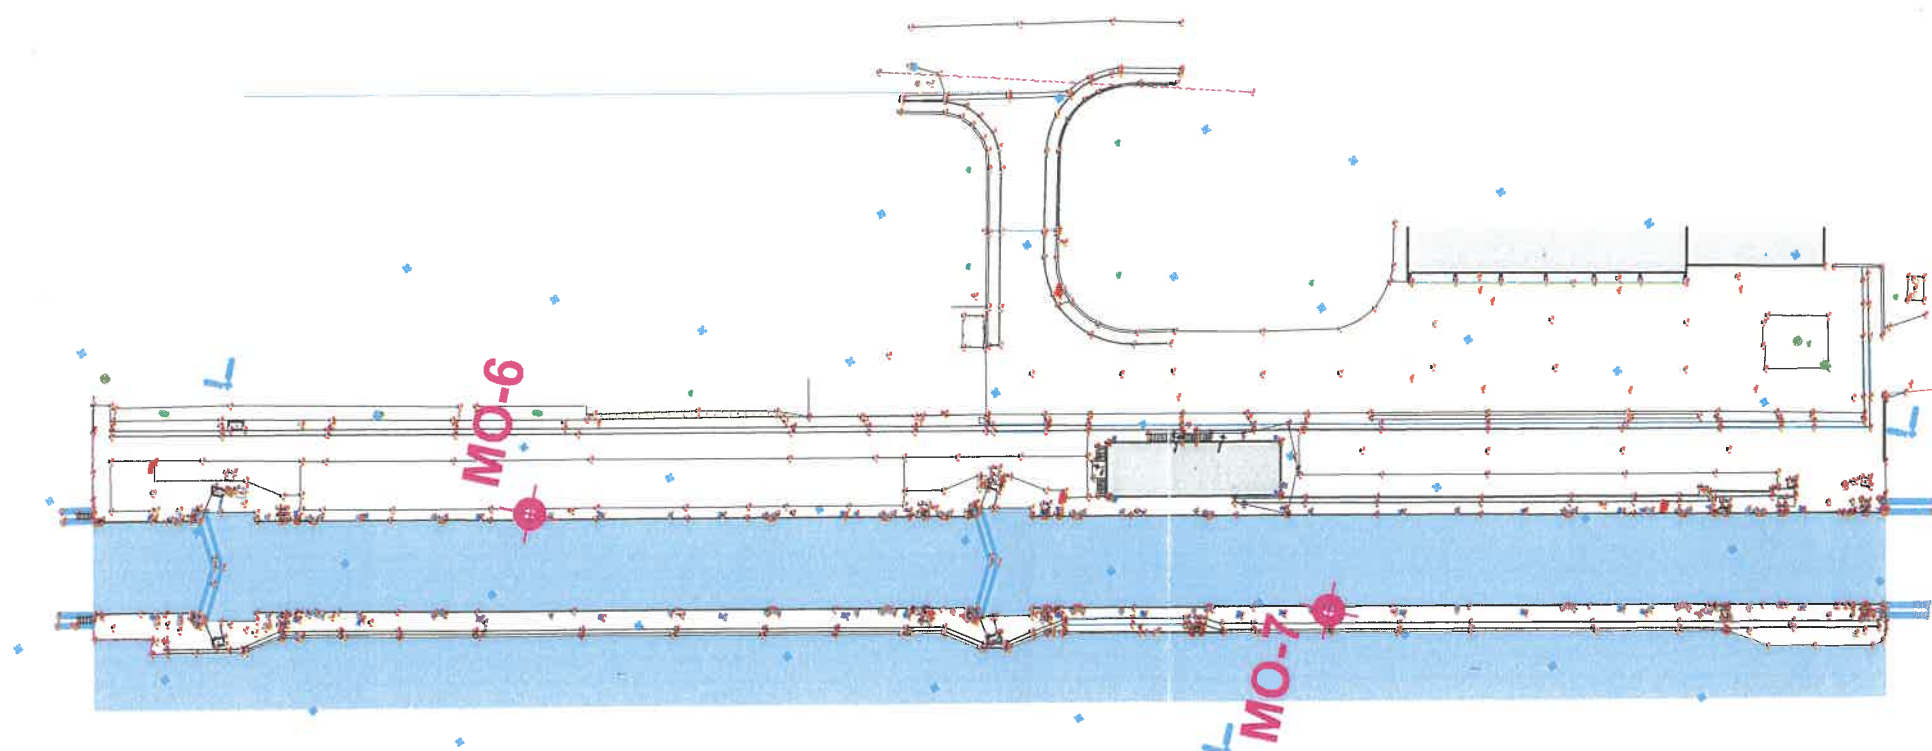
PK Modřany – modernizace plat –DSJ
Stavebnětechnický průzkum
Situace odvrtů
1:1 000

V rámci stavebně technického průzkumu bylo vyhloubeno sedm malopřůměrové odvrťů MO-6, MO-7 a MO2/1 až MO2/5. Vrtý byly hloubeny svisle na hloubku 0,2 - 1,12 m. Jejich umístění je zakresleno v přehledné situaci, která je součástí přílohy č. 1 zprávy.
