Příčné řezy stávajícím korytem Svatky  
M 1:200

INVESTOR: POVODÍ MORAVY, S.P., DŘEVAŘSKÁ 11, 602 00 BRNO								
STAVBA:								
Svratka, Sedliště u Jimramova, obnova původního koryta						FORMÁT	500x350	ČÍSLO PARÉ
						STUPEŇ	DUSP	
						DATUM	06/2022	
						MĚŘÍTKO	1:200	
						kótováno v	—	
Stávající koryto Svatky						Č. ZAKÁZKY	—	D.4.1
						Č. VÝKRESU

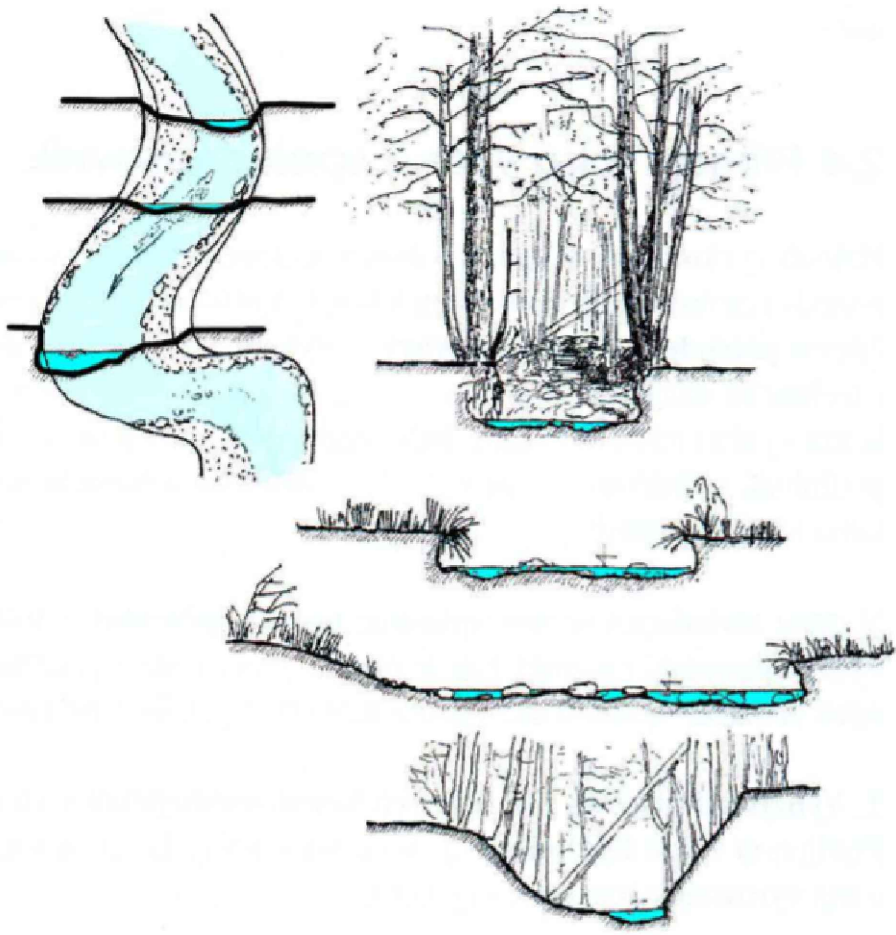
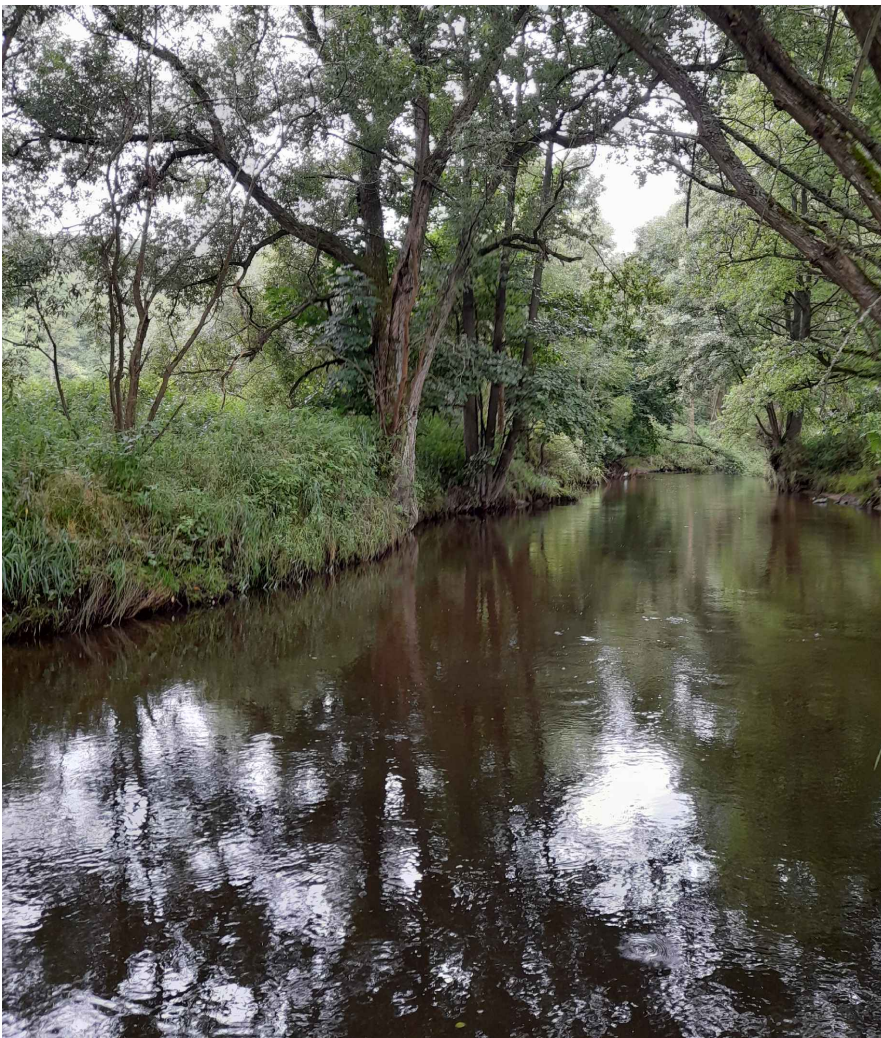
Obrázek: Tvary příčného průřezu přirozeného koryta (Just, 2005)  
Foto (vpravo): Koryto řeky Svatky v znázorněných úsecích

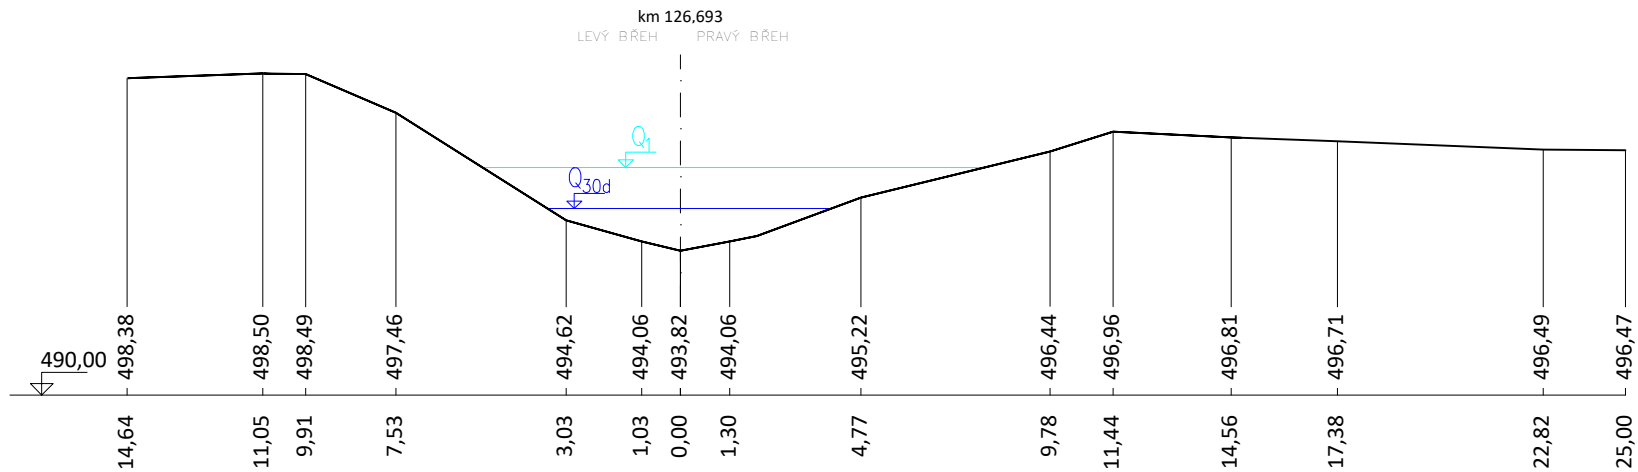
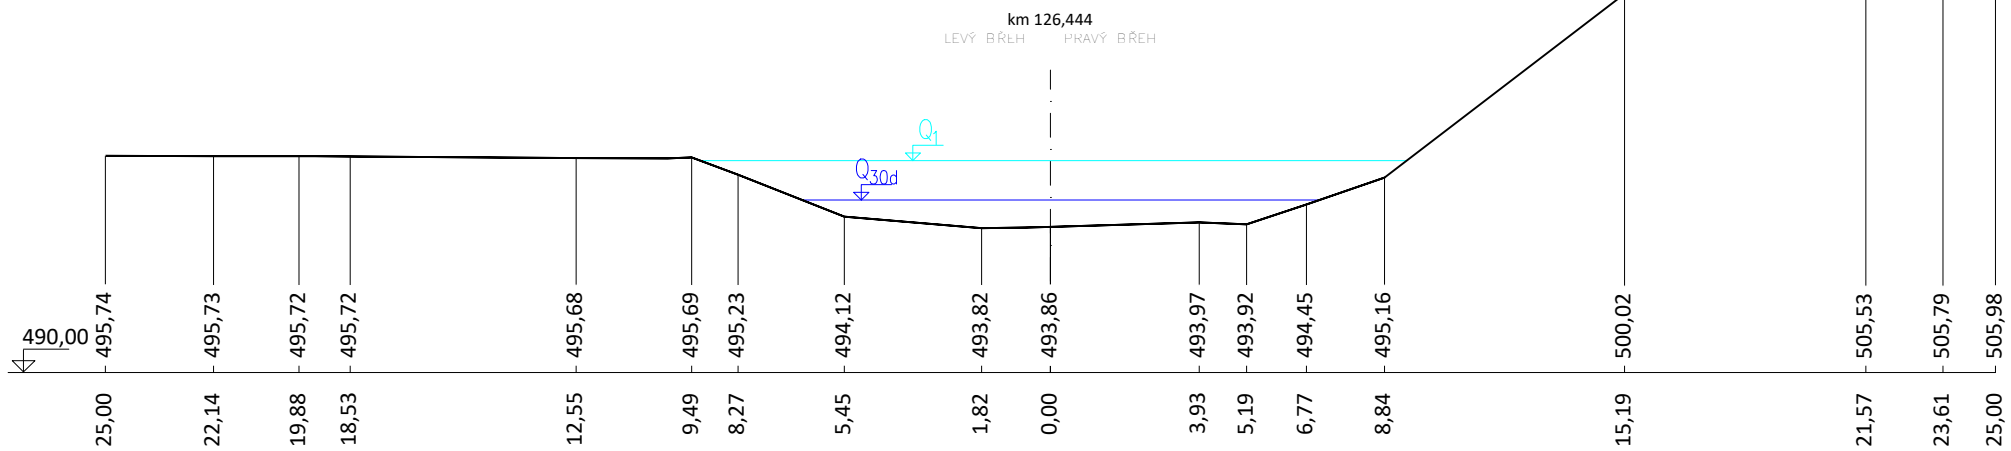
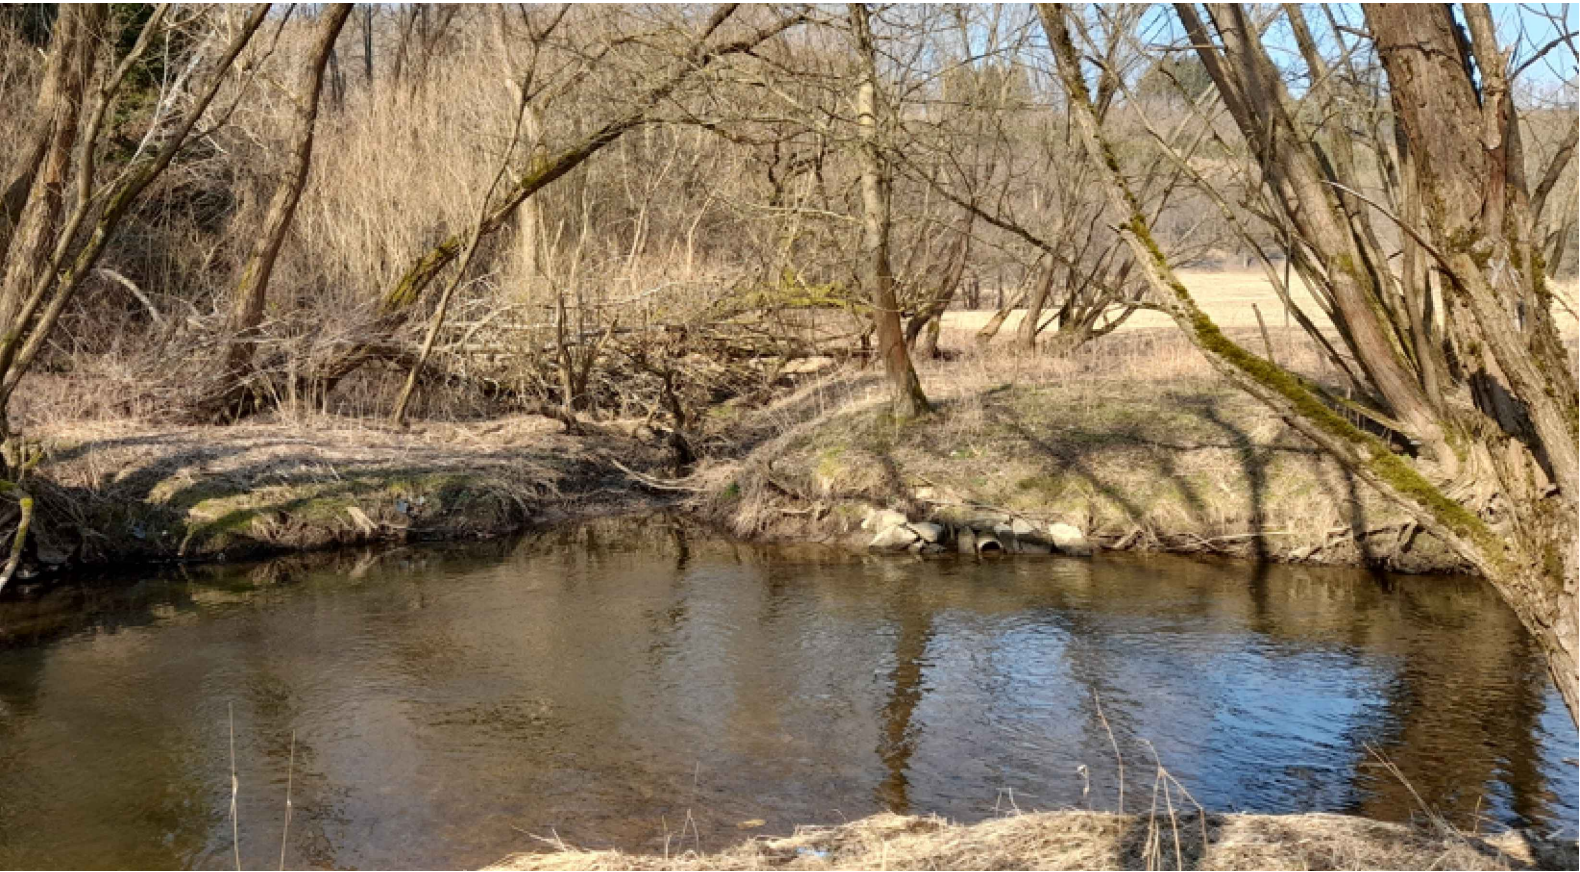
Koryto řeky Svatky je v převážné části řešeného území přirozeného charakteru bez antropogénních úprav. Pomístně je patrné břehové opevnění (převážně záhozem) k zamezení eroze břehů. Kapacita koryta je na úrovni  $Q_1$  (viz výkres záplavového území). Zjednodušeně můžeme říct, že se jedná o tvar plochého, širokého pekáče.
