Závěrečná zpráva

o výsledcích inženýrskogeologického průzkumu pro rekonstrukce jezu
Mrskoš na řece Otavě v Horažďovicích na pozemku číslo 1874
v katastrálním území Horažďovice (641855).

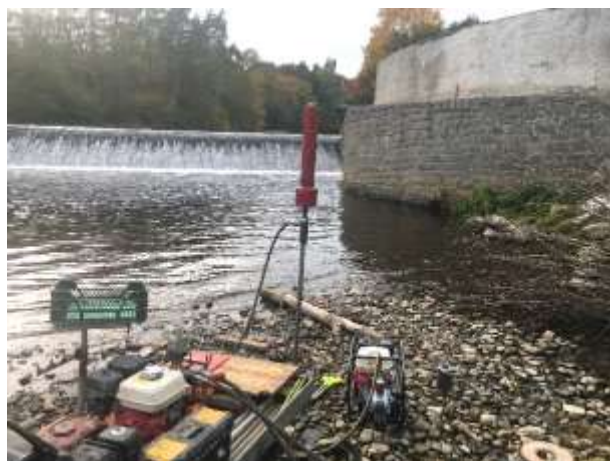
Pro doplnění parametrů zemin v podloží byla provedena polní zkouška metodou střední dynamické penetrace (DPM). Použita byla souprava s penetračním hrotem 10 cm² a vrcholovým úhlem 90°, vrtných tyčí o

Ø 32 mm, beranu o hmotnosti 30 kg, dopadajícího na kovadlinu z výšky 0,5 m. Při zkoušce byly počítány potřebné úderů na vnik hrotu o 10 cm a z něj následně vyčísleny hodnoty dynamického penetračního odporu.

Posouzení výsledků bylo provedeno dle publikace Polní zkoušky zemin autorů Matys, Ťavoda, Cuninka (dále publikace). Jako základní údaj pro vyhodnocení penetračních testů byl z naměřeného počtu úderů vypočten a vyneseno měrný dynamický penetrační odpor Q_{dyn} (MPa) pro jednotlivé hloubkové úrovně. Pro výpočet Q_{dyn} jsme použili poměrně často používaného vztahu Bundarik-Wojciechovski :
