VZOROVÉ PŘÍČNÉ ŘEZ PB KORYTA

OPRAVA SPÁR VE ZDIVU OPĚRNÝCH ZDÍ  
OPRAVA POŠKOZENÝCH ŘÍMS

<b>AQUA CENTRUM</b> Břeclav s.r.o.	Kapusty 27, 690 06 Břeclav IČO 60710063, DIČ CZ60710063 tel.: 519 333 689, email: aqc@wo.cz
Ing. Milan Bartolšic		Ing. Jan Varadínek			
Investor: Povodí Moravy, s.p., Dřevařská 11, 60200 Brno				Formát	
Akce: <b>Bystřice ústí - Olomouc - Bělidla nánosy, oprava opevnění</b> DOKUMENTACE PRO PROVÁDĚNÍ STAVBY					
				Datum	červen 2022
				Číslo stavby	
Příloha: OPRAVA V km 0,000–0,358 VZOROVÝ PŘÍČNÉ ŘEZY				Měřítko 1:50 1:25	Číslo přílohy <b>D.1.1.b.6</b>

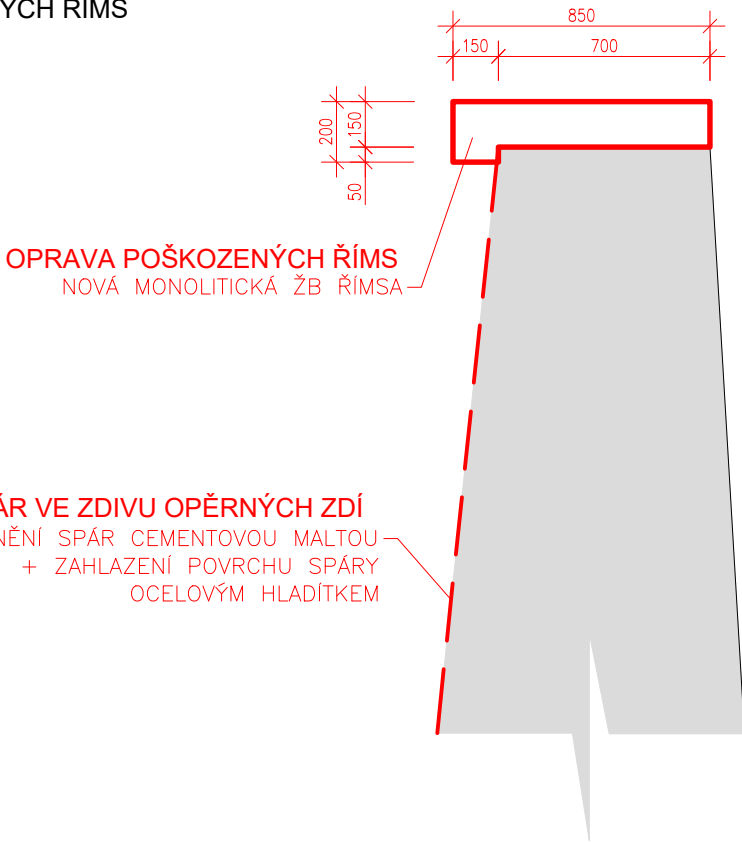
NOVÝ STAV

- POZNÁMKA:**
- KORUNA STABILIZAČNÍ PATKY BUDE V ÚROVNI KORUNY STÁVAJÍCÍ PŘEDSAZENÉ BETONOVÉ PATKY OPĚRNÉ STĚNY.
  - ZEMINA Z VÝKOPU LOŽE PATKY SE ROZPROSTŘE VE DNĚ VNĚ PATKY
  - ÚROVEŇ KORUNY OPRAVENÝCH ŘÍMS BUDE ODPOVÍDAT ÚROVNI PŮVODNÍCH ŘÍMS PŘED JEJICH ODSTRANĚNÍM
