# Revitalizace odstaveného ramene Tůň u Hrobic

Zpráva o inženýrskogeologickém průzkumu

Zakázkové číslo : 079/2019

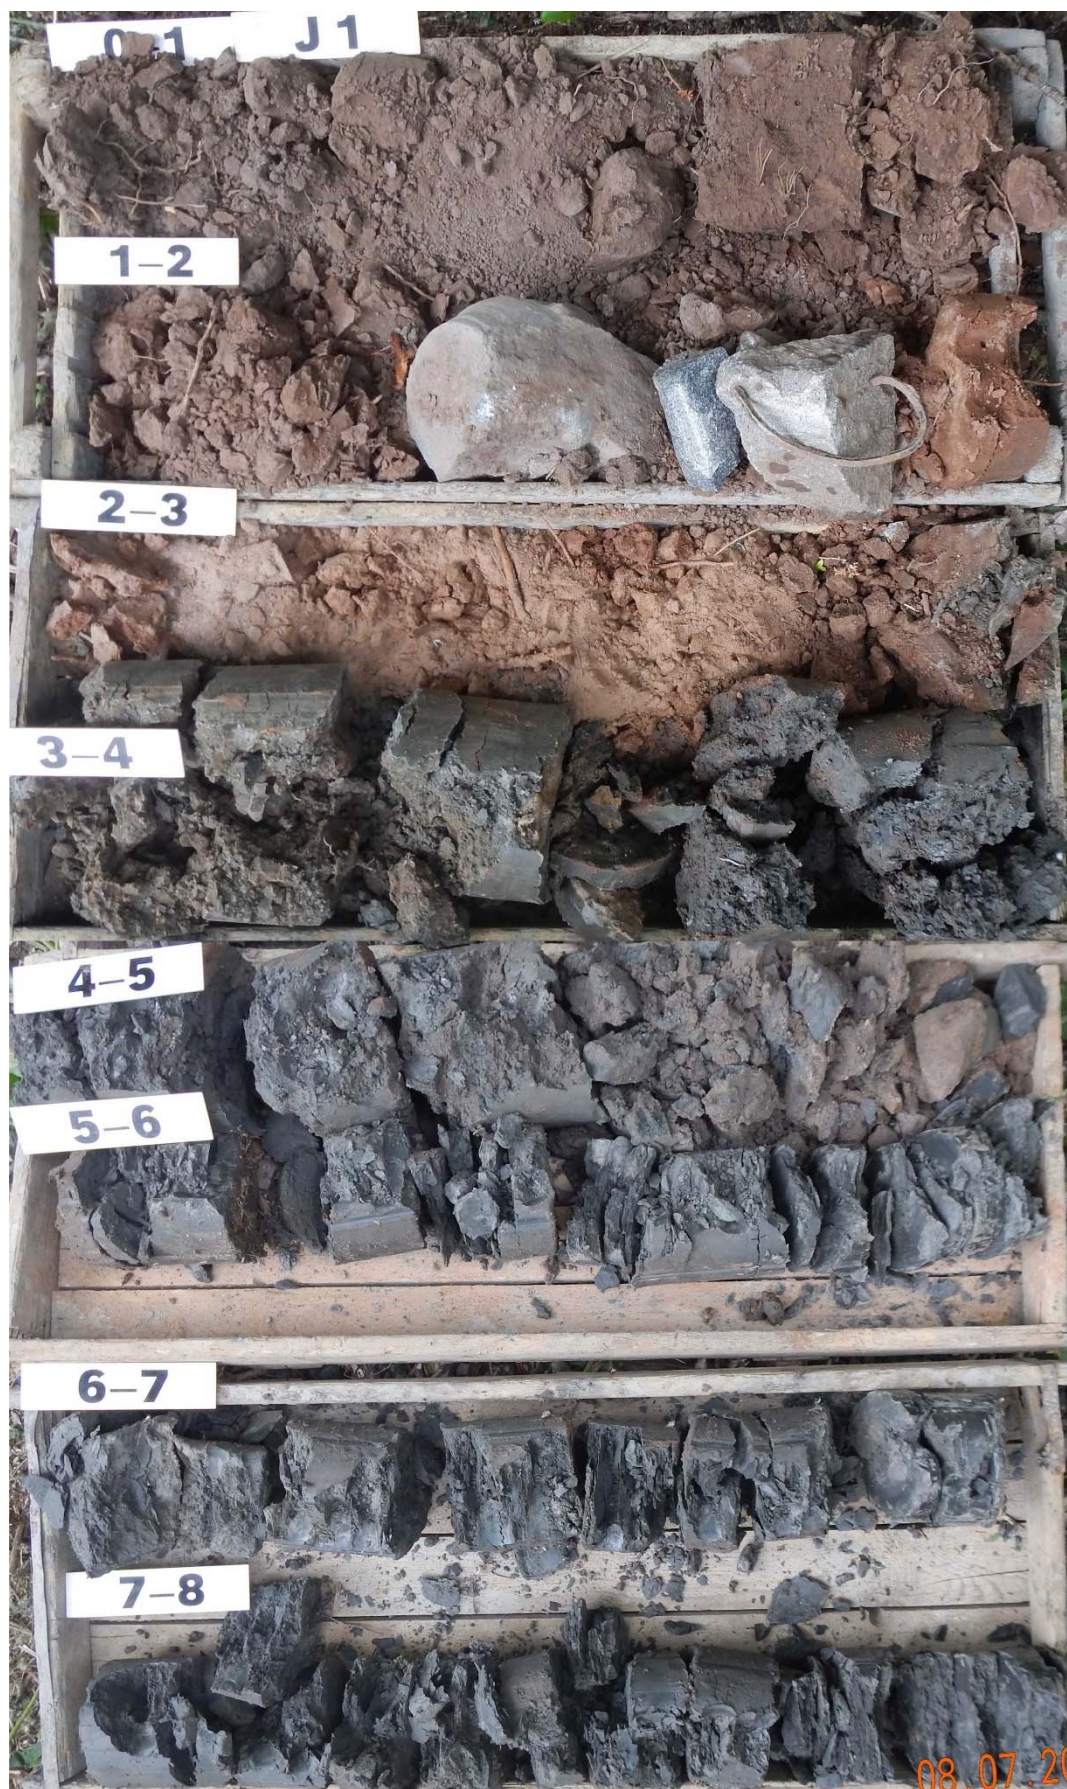
Obr. 1: Geologický profil zastižený vrtem J1.

**GT 0 navážky (Y), recent.** Tato vrstva byla zastižena pouze ve vrtu J1 v místě budoucího přelivného brodu a to o mocnosti 5 m. Ve svrchní části má navážka charakter prachovitých hlín, níže byly zastiženy balvany opevnění pravého břehu Labe a pod nimi vlastní těsnicí těleso tvořené především jemnozrnnými zeminami s různou příměsí písku a štěrku až písčitými zeminami. Těžitelnost vrstvy odpovídá třídě 2 - 4. Uloženiny recentního stáří jsou v geologickém profilu značeny bílou barvou.

**GT 4 jílovec zcela až silně zvětřalý (R6, R5), křída.** Úroveň skalního podloží byla ověřena pouze sondami S2 a S8 a vrtem J1 a je známa rovněž z archivních podkladů. Úroveň skalního podloží byla ve vrtu J1 216,45 m n. m. a zhruba odpovídá úrovni dna Labe (216,68 m n. m.) a v archivním vrtu S24 (1956) v úrovni 211,9 m n. m. Skalní podloží se velmi mírně ( $0,75^\circ$ ) uklání zhruba k severu a je tvořeno vápnitými jílovci březenského souvrství, stáří svrchního coniacu se zřetelnou horizontální vrstevnatostí a odlučností. Barva je ocelově šedá. Vrstva se ve zkoušce dynamické penetrace projevuje nárůstem dynamického penetračního odporu a krutného momentu. Těžitelnost vrstvy odpovídá třídě 3 – 4, dle stupně zvětřání. Sedimenty křídového stáří jsou v geologickém řezu značeny zelenou barvou.

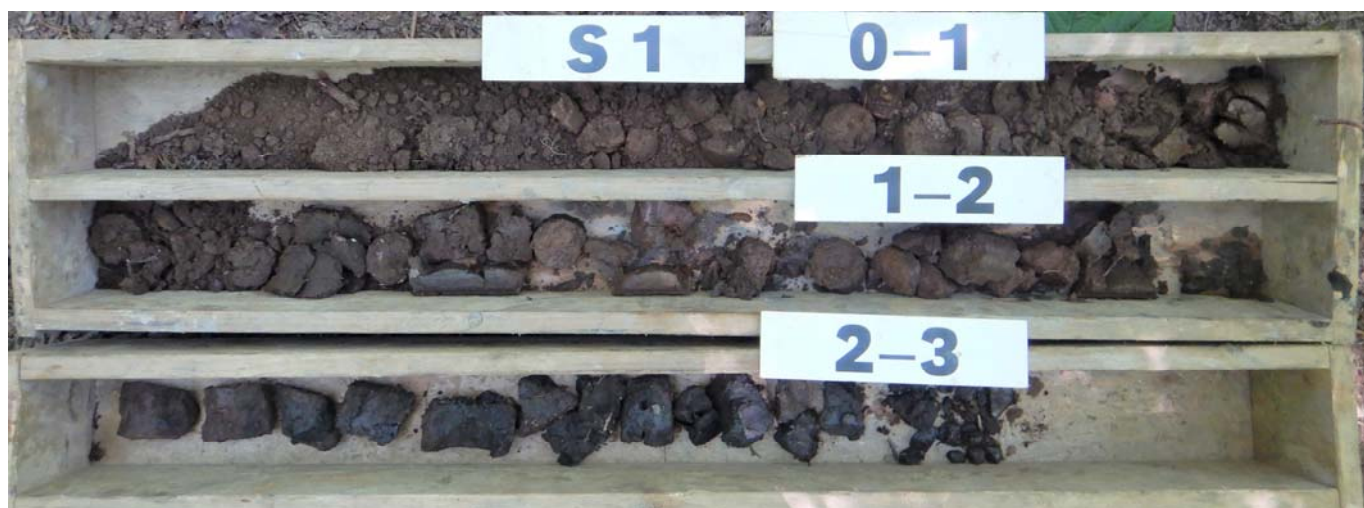
Obr. 2: Geologický profil zastižený sondou S1.

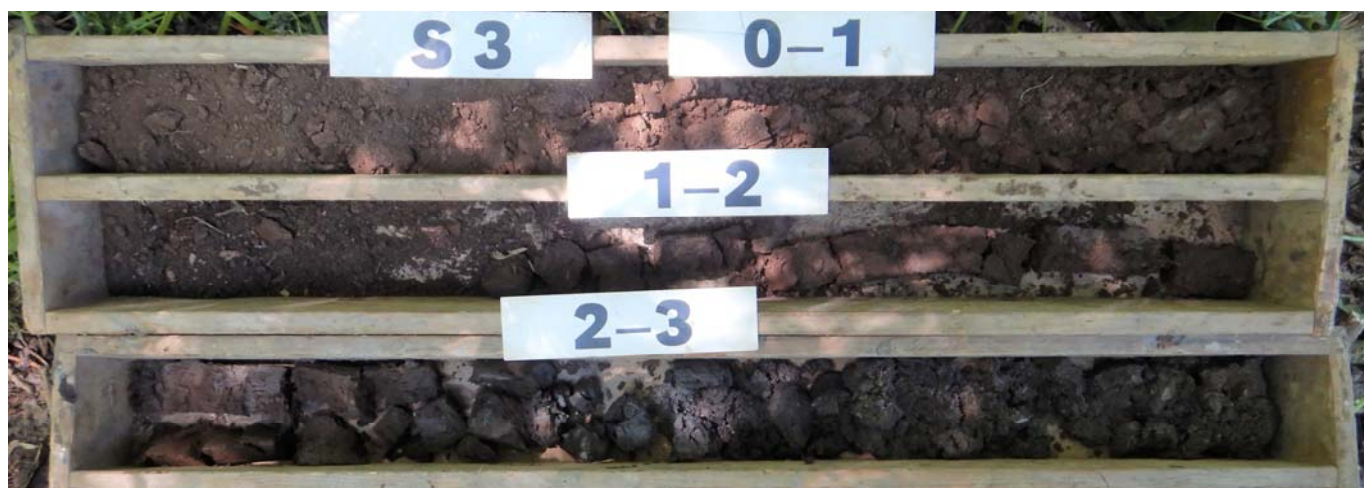
Obr. 4: Geologický profil zastižený sondou S3.

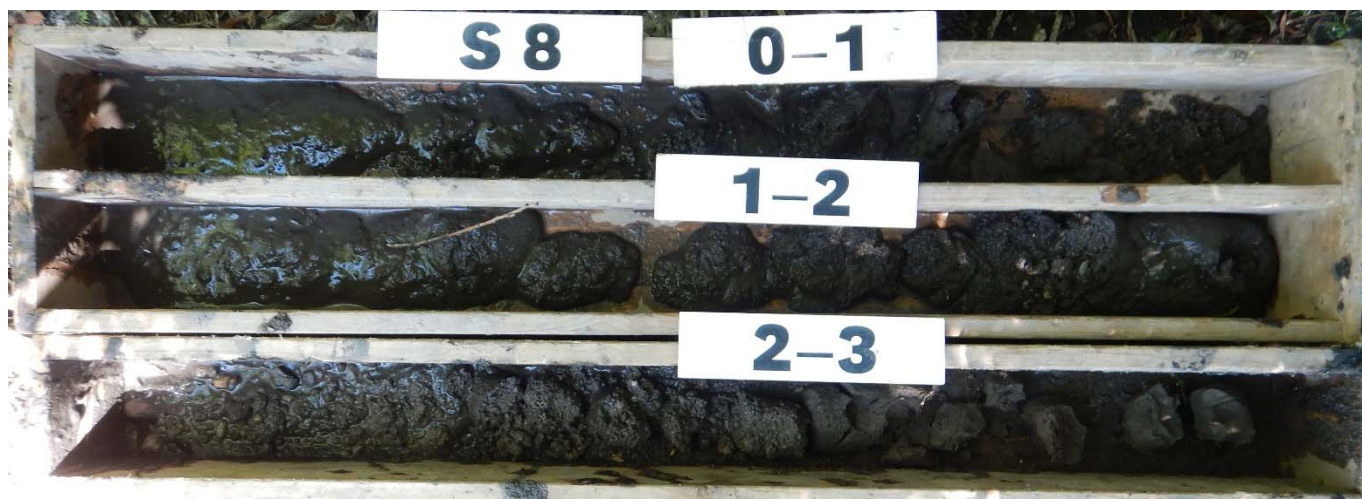
Obr. 9: Geologický profil zastižený sondou S8.

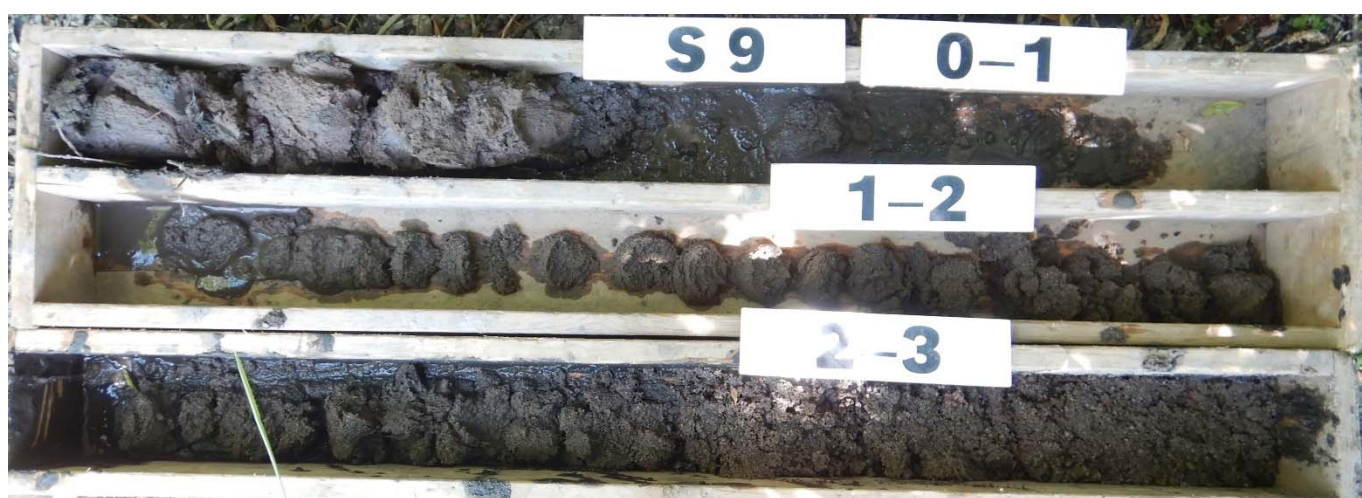
Obr. 10: Geologický profil zastižený sondou S9.

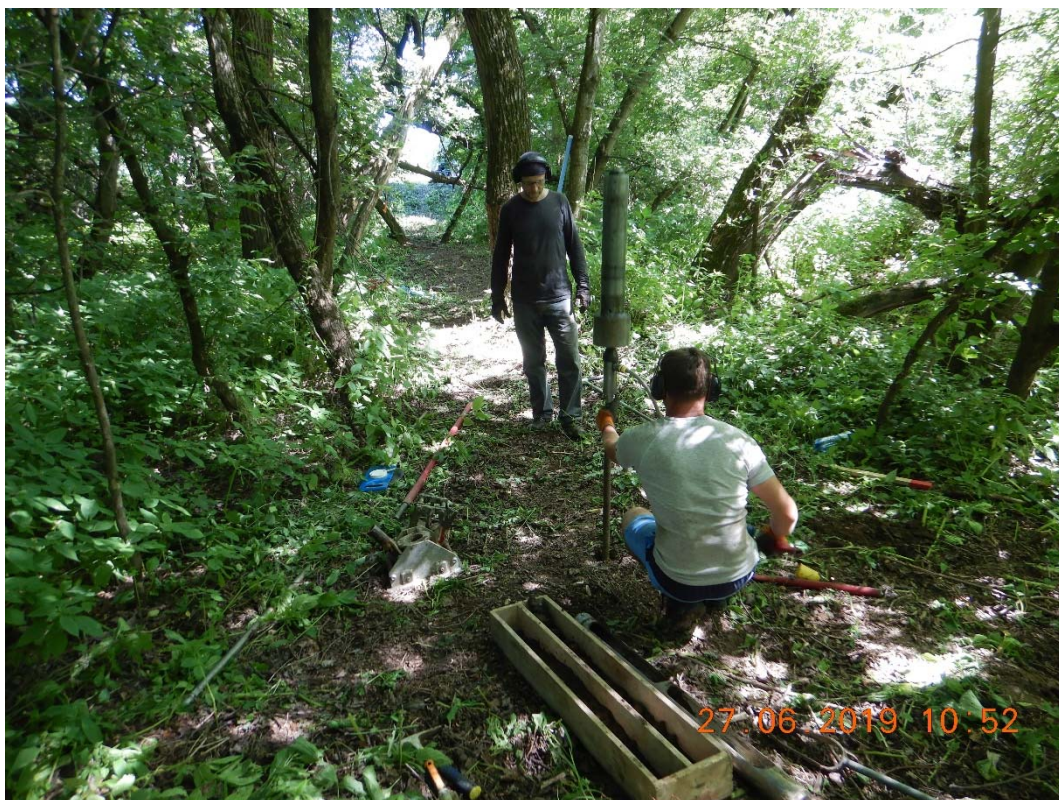
*Obr. 11: Realizace sondy S1.*

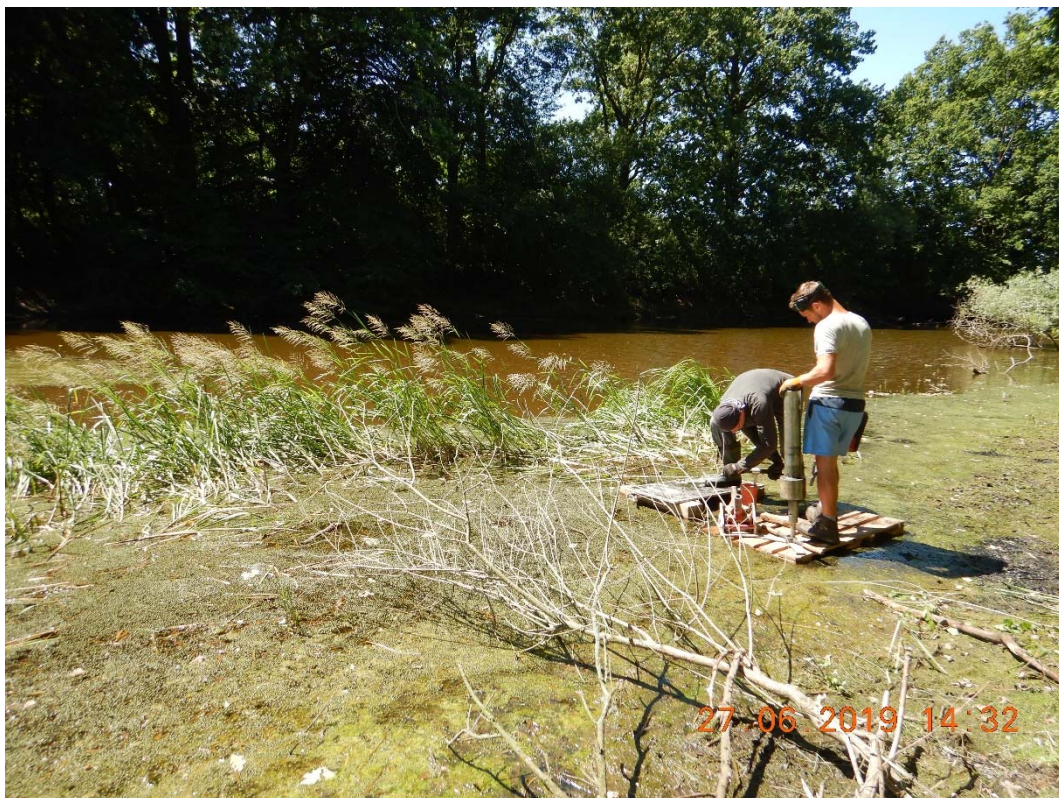
*Obr. 12: Realizace sondy S4.*

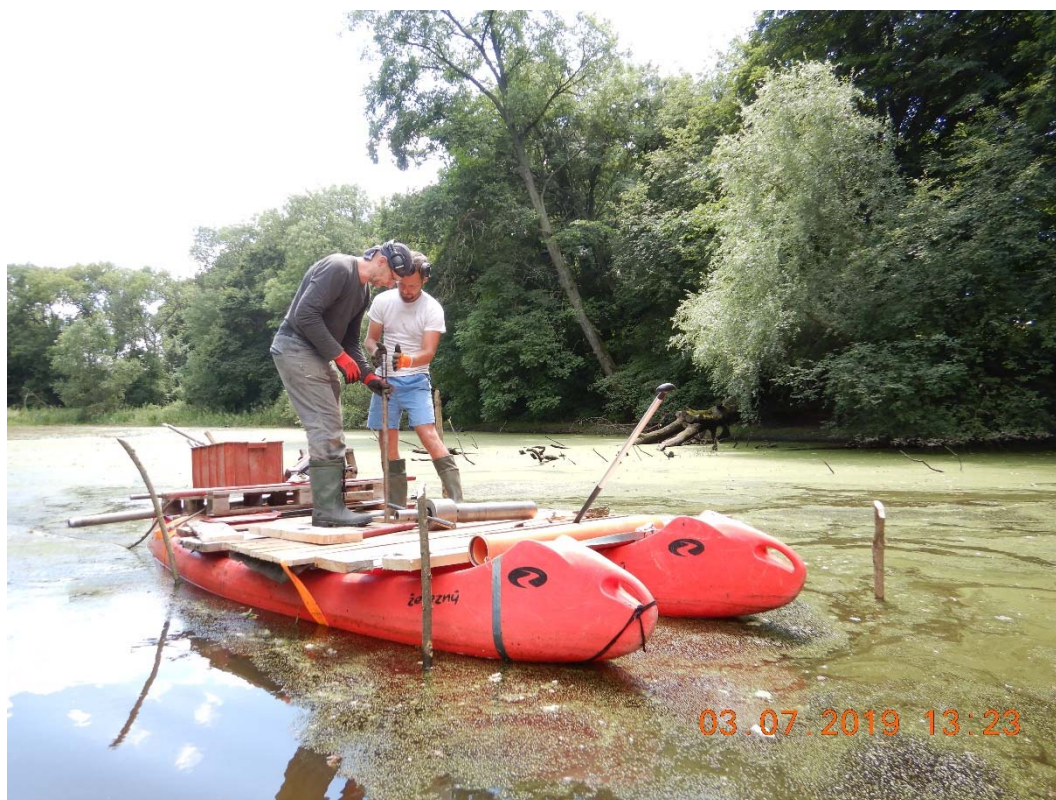
Obr. 13: Realizace sondy S5.

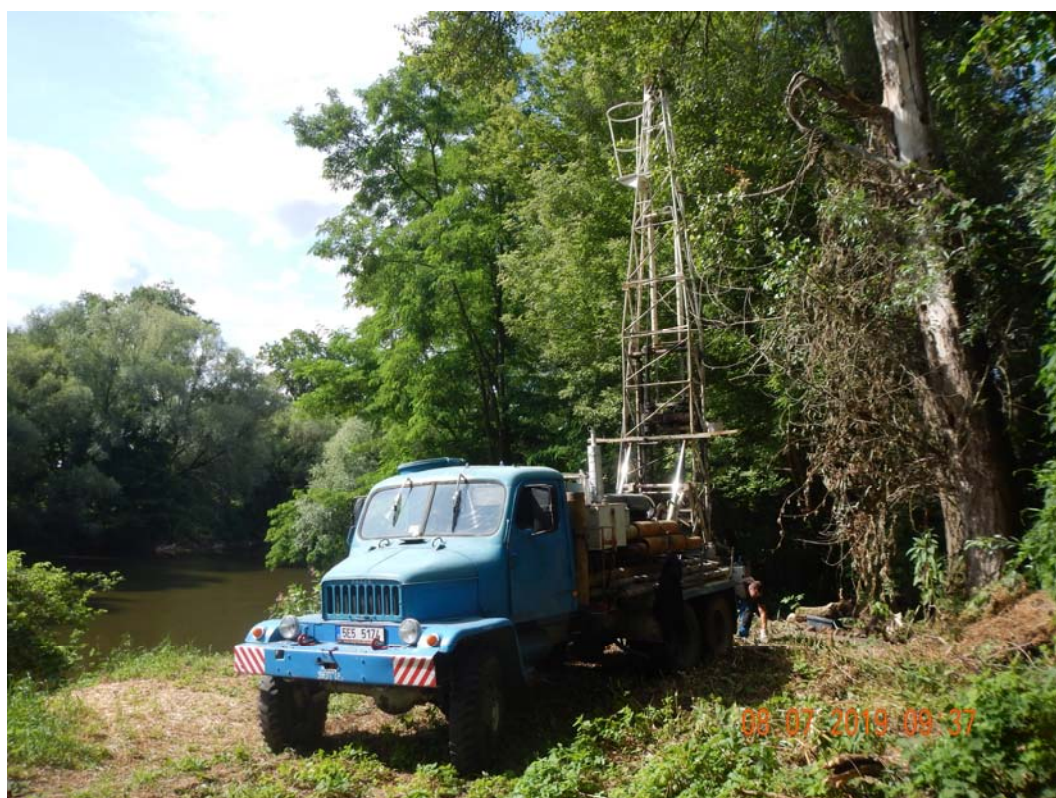
Obr. 14: Realizace vrtu J1.

Geologická skladba podloží byla v místě plánovaného přelivného brodu ověřena pomocí **strojního jádrového vrtu J1** (8 m) hloubeného pomocí soupravy URB na podvozku V3S<sup>2</sup>. Vrt byl umístěn s ohledem na pracovní manipulační prostor vrtné soupravy. V prostoru slepého ramene byly pomocí pneumaticky zarážené sondy<sup>3</sup> vyhotoveny tři příčné profily po **3 maloprofilových sondách** (67 mm) označených v rozsahu **S1 – S9** s úhrnnou hloubkou 27,8 m. Sondy S1 – S3 byly realizovány v nezatopené části tůně, sondy S4 a S9 na břehu zatopené části tůně a ostatní sondy v zatopené části tůně. Vytěžené jádro bylo ukládáno do vzorkovnic, a bezprostředně po dokončení průzkumného objektu dokumentováno geologem, který současně ověřil výskyt hladiny podzemní vody v sondě. Hladina podzemní vody byla v sondách S1 – S3 zaměřena opětovně po 7 dnech. Následně byly sondy mimo zatopenou část tůně likvidovány odvrtaným materiálem. Geologickou dokumentaci sond obsahuje příloha 5.
