Stavebně-technický průzkum nábrežních zdí Vrchlabí - nábreží Marie Kubátové

Praha, červen 2023

Číslo zprávy: 34/23

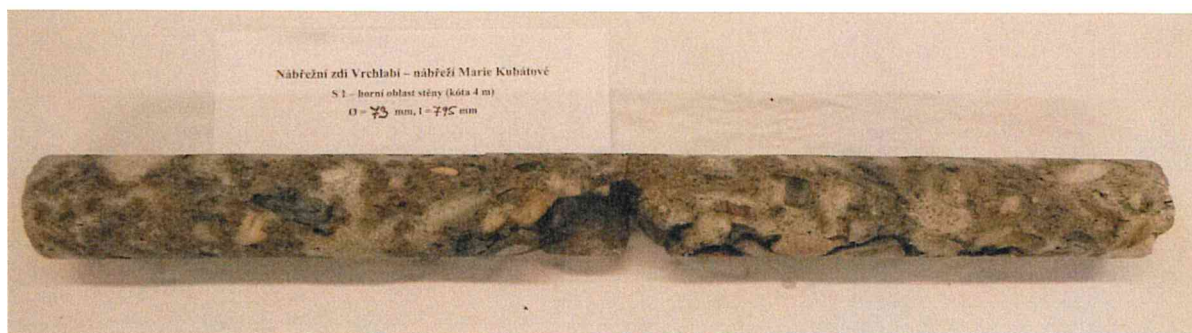
Vývrt S1

Vývrt o délce cca 820 mm a průměru cca 80 mm byl směřován do oblasti zhlaví konstrukce opětné stěny (cca 550 mm pod úrovní zhlaví), a to na celou tloušťku konstrukce. Na vynesném tělese je zřejmý relativně porézní, hůře zhutněný beton, vyplněný kamenivem jak těžným říčním, tak i lomovým s frakcemi kameniva 3/8, 8/16 mm s maximálním nadsítým 32 mm. Ovšem v některých případech jsou uvnitř betonu poměrně velká zrna kameniva bez zatřídění, jejichž největší zrno bylo zaznamenáno v rozsahu cca 75 x 68 mm. Uprostřed vývrtu se nachází oblast, která je velmi špatně probetonována o délce cca 25 cm. Jedná se opět o oblast s velkými zrny kameniva. V ostatních případech je těleso kompaktní, hůře zhutněné, kde maltový tmel ne zcela ideálně obaluje veškerá zrna kameniv.

Od čela vývrtu je tedy kompaktní část betonu do hloubky cca 35 cm. Maltový tmel je porézní, prakticky s většími vzduchovými póry, na středu vývrtu s oblastí hůře probetonovanou. V těsných podpovrchových partiích čela vývrtu jsou zřejmé lokální kaverny, které se vyskytují ve vzdálenosti cca 10 až 15 cm od čela vývrtu. Povrchové vrstvy jsou dodatečně opatřeny cementovou stěrkou v tloušťce cca 5 mm.

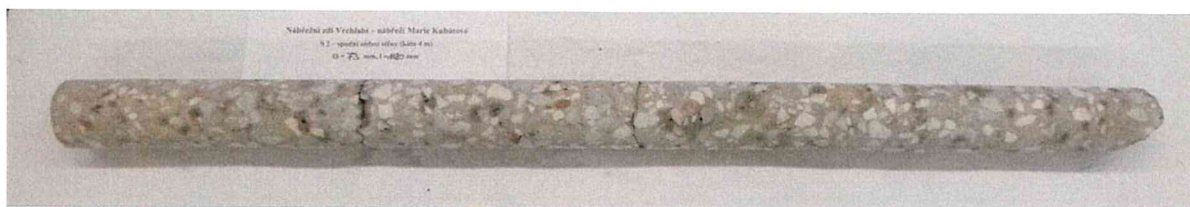
Vývrt S2

Jedná se o kompaktní těleso, vynesené z oblasti paty stěny ve výšce cca 1 m nad úrovní skalního masivu, na kterém je opěrná stěna založena. Vývrt o průměru cca 80 mm a délce 1.190 mm byl proveden na celou tloušťku konstrukce. Jedná se o zcela kompaktní materiál, který je velmi kvalitně zrněn frakcemi kameniva 4/8, 8/16 mm s maximálním nadsítným, které lze uvažovat 22 mm. V některých oblastech se vyskytují i frakce kameniva 16/32 mm. Přesto maltový tmel je velmi kvalitně zpracován bez významnějších vzduchových pórů a prakticky obaluje spolehlivě veškerá zrna kameniva uvnitř betonu. Na plášti vynesného jádrového vývrtu nejsou zřejmé žádné významnější segregace kameniva. Při odběru jádrového vývrtu došlo k jeho rozlomení na čtyři části. Celé těleso je prakticky kompaktní bez viditelných významnějších vzduchových pórů či hůře probetonovaných oblastí.

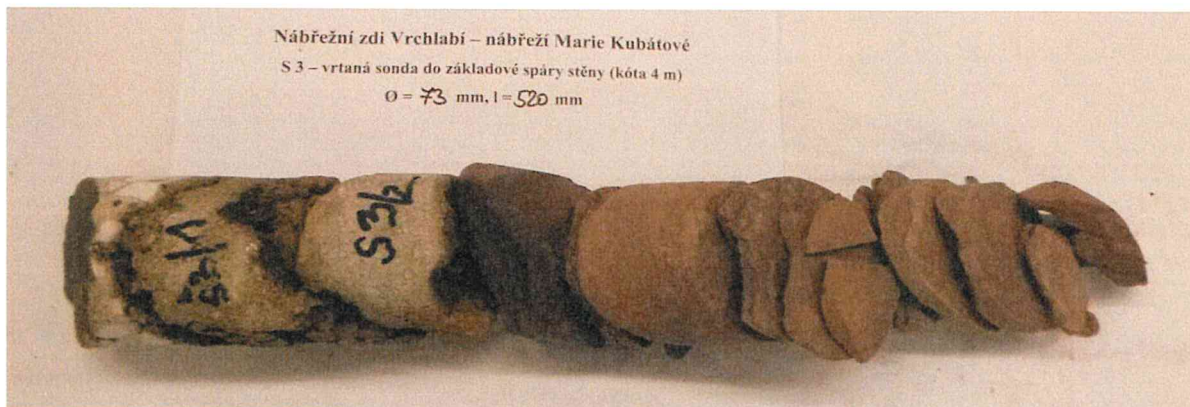
Vývrt S3

Jedná se o šikmý vrt, situovaný nad patou stěny do základové spáry. Prakticky v této oblasti byla zachycena část betonové konstrukce, zasahující od čela vývrtu do hloubky cca 160, resp. 170 mm a dále následuje část skalnatého masivu, na kterém je konstrukce založena. Jedná se nejspíše o břidlici i s ohledem na oddělování plošných plátů části skalního masivu během odběru jádrového vývrtu. Délka provedeného vrtu je cca 900 mm a průměr 80 mm. Po

celé délce vývrtu nebyly v rámci základové spáry zachyceny žádné kaverny či nezhuťněné oblasti. Prakticky po celé délce je vývrt situován do kamenného podloží.

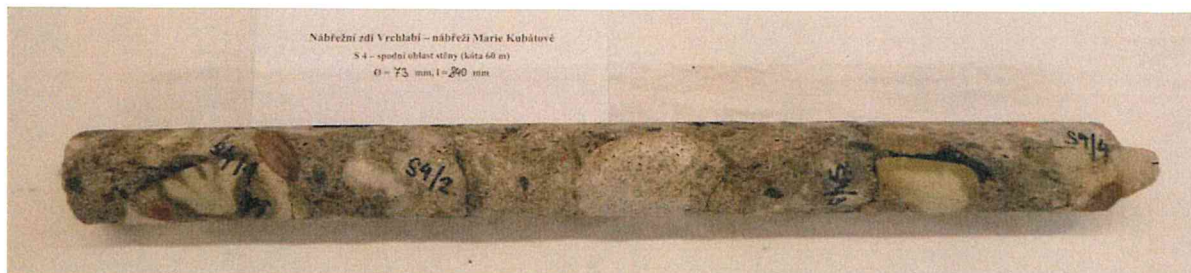
Vývrt S4 byl situován na kótě +60 m od úrovně počátku stěny, a to v patě konstrukce na celou její tloušťku. Průměr vývrtu je cca 80 mm a jeho délka cca 890 mm. Vývrt na svém plášti vykazuje velká zrna kameniva s maximálním zachyceným rozměrem 103 x 87 mm. Jedná se o lokalizovaná čtyři velká zrna kameniva, avšak další části konstrukce jsou tvořeny spíše jemnozrnnými podíly frakce 4/8 a 8/16 mm s lokálními zrny 16/32 mm. Přesto lze konstatovat, že maltový tmel není kvalitně zpracován, resp. zhutněn, neboť plášť vývrtu je výrazně porézní a v okolí velkých zrn není dostatečně zhutněn.

Tyto defekty budou mít v rámci stanovení pevnosti betonu v tlaku dopad na výslednou pevnost. Poréznost či horší zhutnění konstrukce je dána skutečností, že nejspíše beton byl ukládán do bednění dusáním, což s sebou nese v rámci velkých zrn kameniva poměrně nepříznivou skutečnost, že některé oblasti není možné zcela logicky kvalitně probetonovat. Na plášti vývrtu jsou také zřejmé bílé výluhy, což poukazuje na skutečnost, že do konstrukce dlouhodobě zatéká a dochází k vyluhování hydraulického pojiva z cementové matrice betonu. Celá zkoumaná oblast konstrukce v místě odběru vývrtu je hloubkově poškozena degradací.

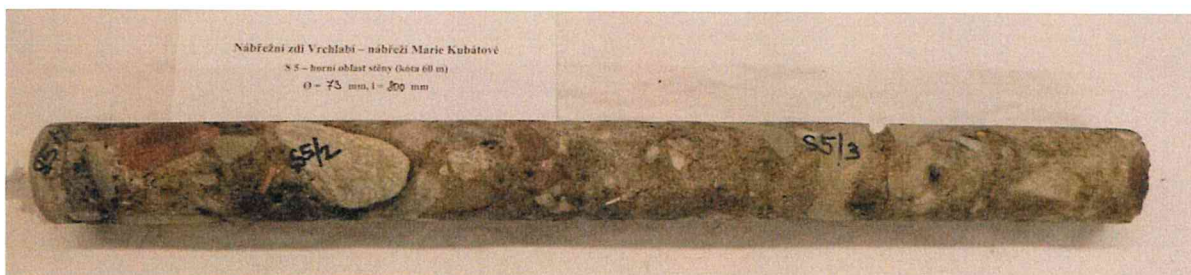
Vývrt S5

Jádrový vývrt o průměru cca 80 mm a celkové délce cca 815 byl situován cca 570 mm pod úroveň zhlaví stěny, a to na celou tloušťku konstrukce. Odběr vývrtu byl proveden na kótě +60 m od počátku stěny. Vyjma povrchové oblasti čela jádrového vývrtu, která se ve vzdálenosti cca 20 mm plošně oddělila vlivem větších zrn kameniva v těsných podpovrchových partiích, lze považovat těleso za kompaktní. K dalšímu rozpadu tělesa na celkově tři části došlo v místě velkých zrn kameniva, která jsou lokálně v betonu situována. Maximální zrno kameniva, zachycené na plášti jádrových vývrtů, má rozměr 85 x 47 mm.

V ostatních případech je výplň kameniva tvořena jemnozrnnými podíly frakce 4/8 a 8/16 mm s lokálními zrny 16/32 mm. Zřejmé jsou také hrubé podíly písků uvnitř betonu, které jsou spolehlivě obaleny maltovým tmelem. I když není zpracování, resp. hutnění betonové směsi zcela dokonalé, a to především v oblasti velkých zrn kameniva lze konstatovat, že v místě kompaktnosti betonu je v rámci možnosti ukládání betonu přechováním u takto masivních konstrukcí stav přijatelný. Povrchové vrstvy na plášti vynesného jádrového vývrtu jsou v některých oblastech lokálně zasaženy bílými výluhy (zejména póry), které jsou důsledkem dlouhodobého zatékání do konstrukce, což s sebou nese stopy vyluhování hydraulického pojiva z cementové matrice betonu.

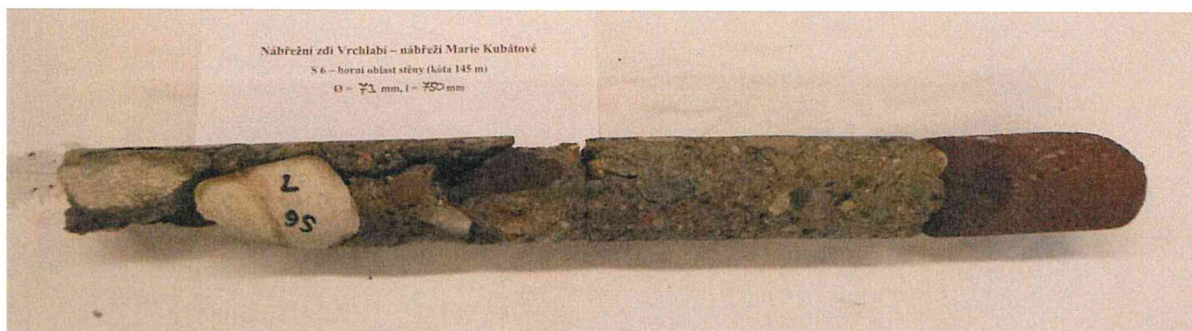
Vývrt S6

Jádrový vývrt o průměru 80 mm a celkové délce cca 720 mm byl situován do těsných oblastí zhlaví konstrukce, a to v nejvzdálenějších partiích stěny. Odběr vývrtu byl proveden na kótě cca +145 m. Při odběru jádrového vývrtu došlo k úplnému rozpadu tělesa, a to na 6 dílů. Kompaktnost dané oblasti je dána především tím, že v těsných podpovrchových partiích byla zaznamenána velká zrna kameniva o rozměru cca 110 x 69 mm, a to zasahující do hloubky až 250 mm. Prakticky maltový tmel v těchto oblastech se úplně rozpadl. Zřejmé také je, že doprovodným jevem jsou výskyty uhličitánových výluhů, způsobené dlouhodobým zatékáním do konstrukce a vyluhováním hydraulického pojiva z cementové matrice betonu.

To je první známka degradačních procesů v konstrukci, a to nejen mrazovými cykly, ale současně i rozpadem hutného maltového tmelu. Kompletní část vývrtu je situována cca 45 cm od čela vývrtu, kde prakticky na plášti vyneseneho tělesa jsou zachycena hůře obetonovaná větší zrna kameniva o maximálním rozměru cca 45 x 42 mm.

Po celé délce vývrtu lze tedy konstatovat, že hutnění přechováním nebylo dostatečně pečlivě provedeno, neboť nedošlo k obalení velkých zrn kameniva spolehlivě maltovým tmelem. V zadních partiích vývrtu byla zachycena část konstrukce, vyplněná nejspíše velkým kamenem, neboť vývrt v dané oblasti dosahuje délky 160 mm a kámen je zastižen v celém průměru vývrtu.

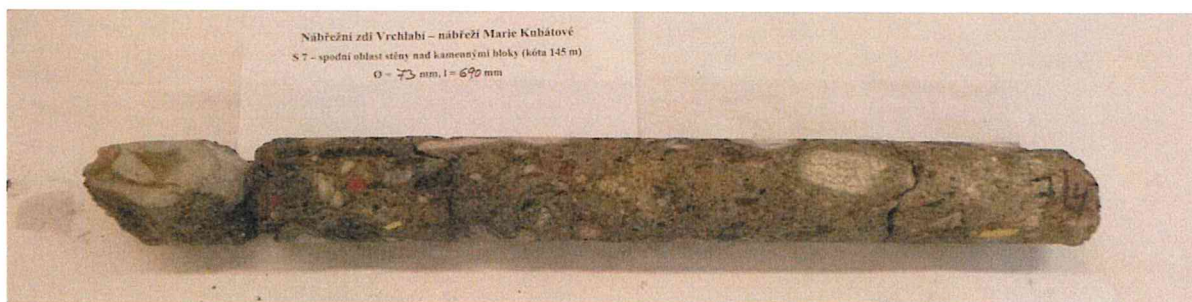
Vývrt S7

Jádrový vývrt o průměru cca 80 mm a délce cca 760 mm byl situován ve výšce cca 990 mm nad úrovní základové spáry konstrukce. Ta je založena na skalnatém masivu, nad nímž je situováno zdivo z přesných tesaných kamenných kvádrů. Teprve nad nimi je situována monolitická betonová konstrukce opěrné stěny, kde byl situován i zmiňovaný vývrt. Vývrt byl odebrán na celou tloušťku konstrukce.

Na plášti vyneseneho jádrového vývrtu je zřejmé, že beton je tvořen převážně podíly kameniva 4/8 a 8/16 mm, maximálně 16/32 mm. Současně jsou v betonu situována velká zrna kameniva, která jsou však lokálně dislokována. Maximální zachycené zrno na plášti vynesenech jádrových vývrtů má rozměr cca 85 x 65 mm. To je situováno v těsných podpovrchových partiích, kde prakticky došlo k úplnému rozpadu maltového tmelu či betonové konstrukce. Kompaktní část vývrtu je situována od cca 120 mm od čela vývrtu, kde prakticky k rozlomení na tři části došlo v místě velkých zrn kameniva. I v tomto případě je však maltový tmel relativně dobře zpracován a obaluje veškerá zrna kameniva. Vzduchové póry na plášti vyneseneho vývrtu souvisí s přechováním konstrukce v době ukládky betonu do bednění.

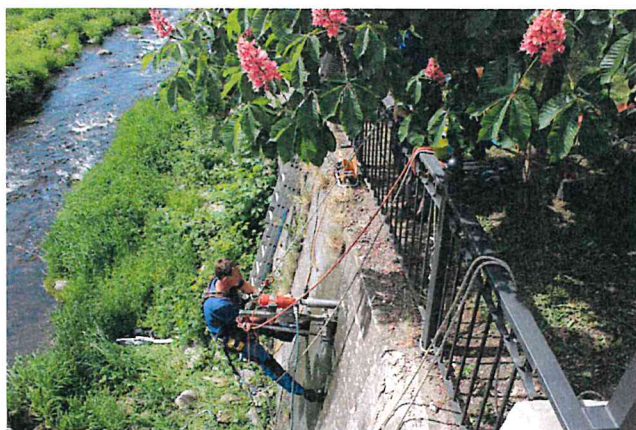
Jedná se o betonovou masivní konstrukci, která byla zkoumána od úseku, označeného 0 m (most hlavní komunikace). Sondy tak byly provedeny na kótě 4 m. Výška předmětné stěny v dané oblasti je cca

4.000 mm. Zde byly provedeny vrtané sondy jak v oblasti zhlaví, kde dosahovala konstrukce mocnosti 820 mm, tak i v úrovni paty zdi, kde dosahovaly tloušťky 1.190 mm. Šikmé vrty v rámci založení konstrukce byly situovány do hloubky 900 mm, kde postihly část patní stěny

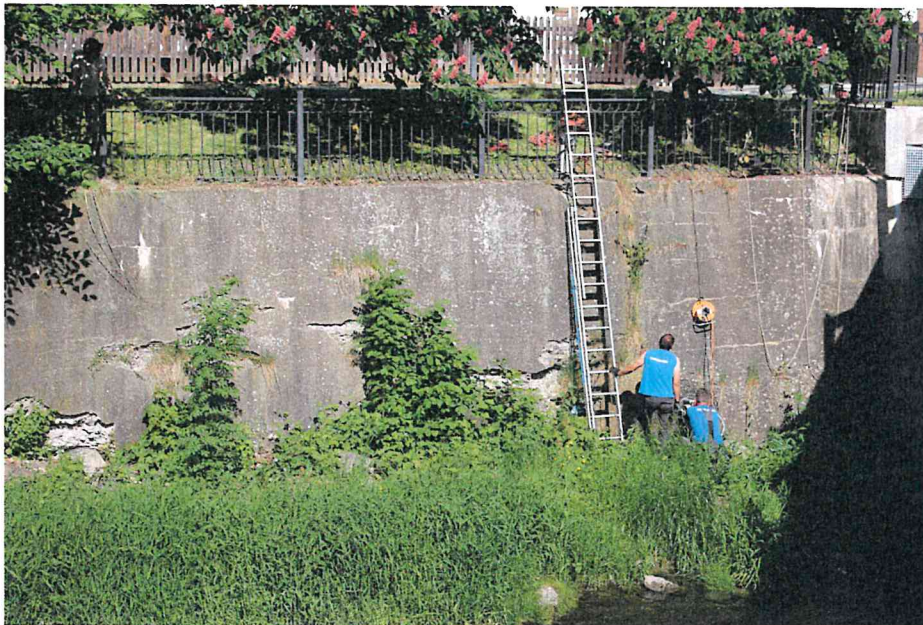
monolitické konstrukce a současně navázaly na skalní masiv, kde je konstrukce založena. V dané oblasti je možné konstatovat, že byla provedena lokální oprava betonu možná po celé výšce konstrukce, neboť dle struktury pláště vynesných jádrových vývrtů jsou tyto partie prakticky úplně jiné, než ostatní oblasti stěny.

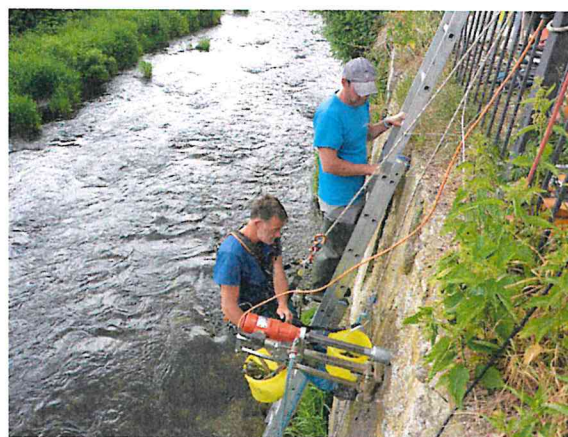
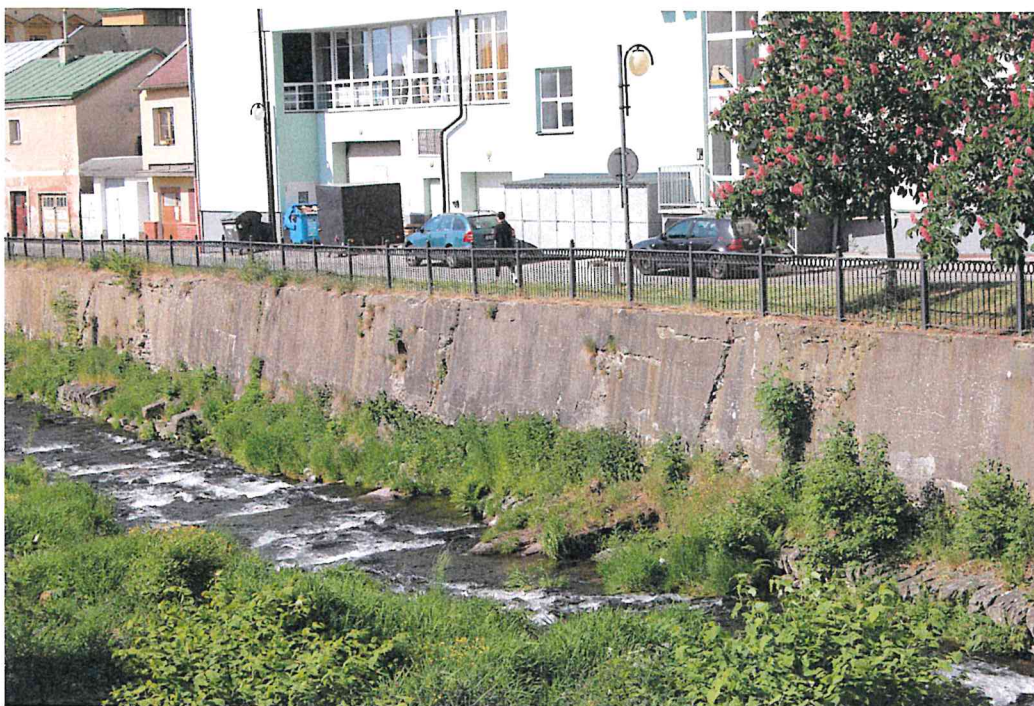
Další sonda byla vrtána v úseku 60 m, kde je opěrná stěna založena na vyvýšené části skalního masivu ve výšce cca 700 mm nad úrovní hladiny Labe. Výška stěny v předmětné oblasti je 3500 mm. Základová spára je značně vymleta působením abrazivních účinků proudící vody, a to do hloubky cca 400 mm. V patě byl horizontální vrt proveden na celou tloušťku konstrukce a dosahoval délky 890 mm. V oblasti zhlaví stěny bylo dosaženo tloušťky 815 mm. Na konstrukci jsou zřejmé poměrně velké hluboké defekty, způsobené mrazovou degradací, kde prakticky dochází k rozpadu hutného maltového tmelu, který spolehlivě obaluje veškerá zrna kameniva. Degradční účinky zejména působí na jemný maltový tmel, který je působením klimatických vlivů v zimním období vystavován mrazovým cyklům.

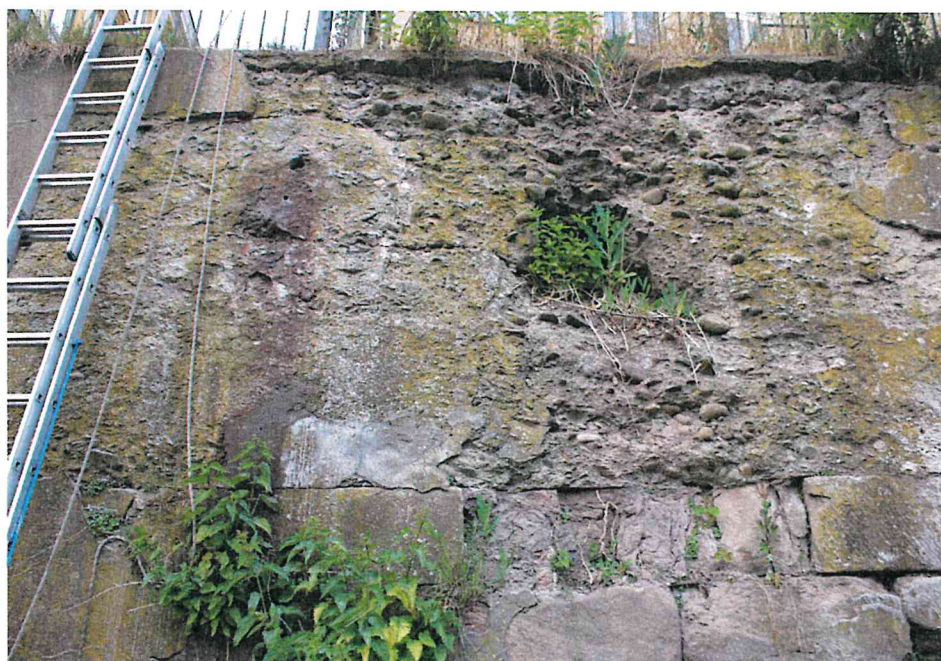
Poslední sondy byly provedeny na kótě 145 m, kde výška nábrežní stěny dosahuje cca 4000 mm. Opět se zde nachází skalní masiv, na kterém je konstrukce stěny založena. Způsob založení je rozdílný oproti ostatním částem stěny, kde v tomto úseku se nachází jako základové prvky přesné kamenné kvádry do výšky cca 1 m. Poté následuje monolitická betonová konstrukce. V tomto úseku prakticky stěna ztratila výraznější sklon a dosahuje v oblasti zhlaví šířky 720 mm a v oblasti paty pak 760 mm.

Prakticky po celé délce objektu je založení provedeno na skalnatém masivu, nejspíše břidlicového typu.
