Protokol z místního šetření o zjištění rozsahu povodňových škod
způsobených povodní ze dne 15. září 2024

Správce vodního toku: POVOŘÍ LABE, státní podnik

Vodní tok: MALÝ ÚPA

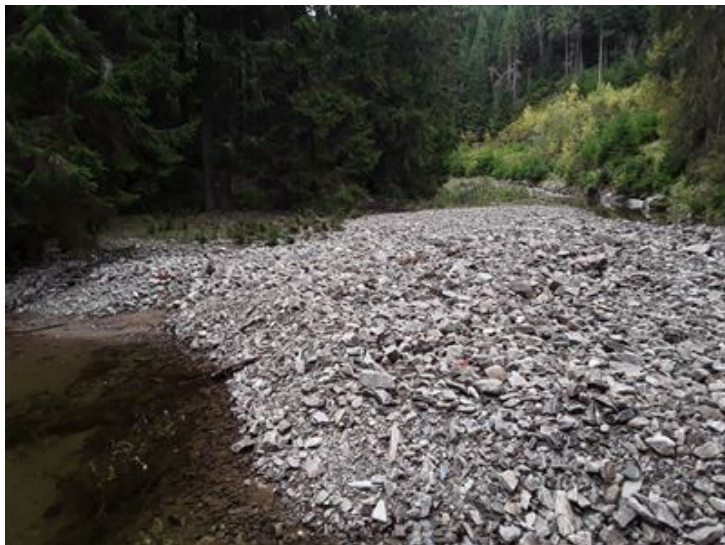
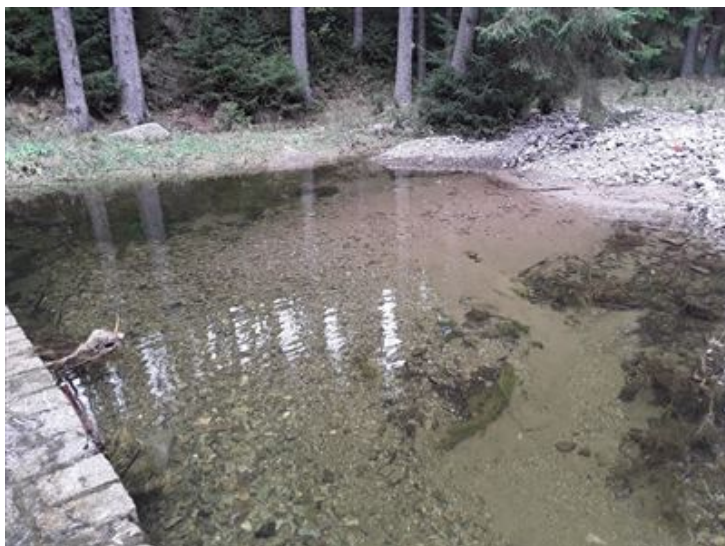
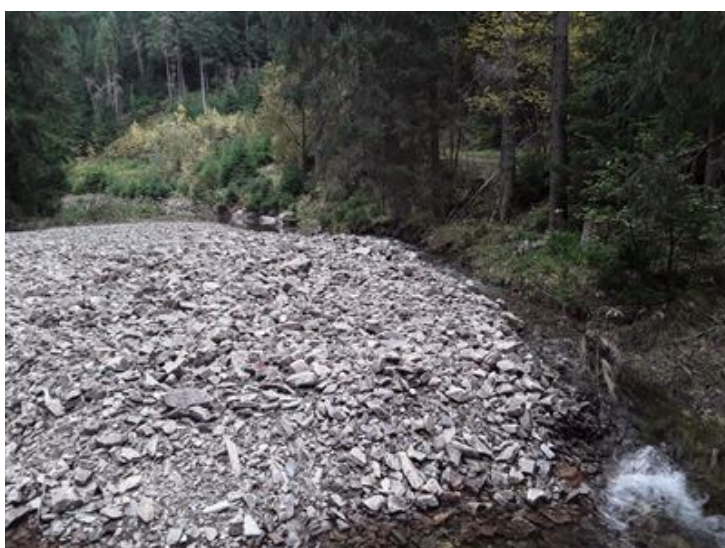
Číslo protokolu: 1-02-130

A. Druh a rozsah závadného stavu - poruchy								
kód číselníku	poř. č.	popis	měrná jednotka	množství	odhad nákladů tis. Kč	B. * Druh a rozsah nápravného opatření	C. ** Naléhavost nápravného opatření	
1	A1	nánosy, sedimenty v korytě, zdrži, nádrži,	m ³	1500	3200	B5	C2	
2	A2	břehová nátrž přirozeného koryta	m ³					
2	A3	výmol za opevněním břehu, dna,	m ³					
3	A4	břehové opevnění, včetně patky	m ²					
3	A5	břehové zdi	m ²					
3	A6	opevnění dna	m ²					
4	A7	ochranná hráz břehová, inundační,	m ³					
5	A8	stavební části jezu, přehrady,	m ³					
6	A9	propust šterková, rybi	ks					
6	A10	manipulační uzávěr	ks					
6	A11	technologická část jezu, přehrady	ks					
6	A12	technické zázemí jezu, přehrady	ks					
7	A13	výmoly u příčných a stabilizačních objektů v korytech vodních toků	m ³					
8	A14	součást vodního díla: pilíř břehový, středový	m ³					
8	A15	poškození tělesa stabilizačního ho práhu, stupně	m ³

Příčiny, okolnosti vzniku závadného stavu (popis):
Ke vzniku povodňové škody došlo v důsledku působení průtoku, který dosáhl Q 5

Závažné důsledky trvání závadného stavu (popis):
OMEZENÍ FUNKCE STĚRIKOVÉ PŘEPÁSKY

- štěrková přehrážka na Malé Úpě v Eliščině údolí - dolní

IDVT:10100818 - Malá Úpa řKM 7,750 - 7,900

ZPŮSOB TĚŽENÍ Mechanizací bagrem

$$40 \times 15 \times 2,5 = 1500 \text{ m}^3$$

- mater. lze využít i do vyspravení lesních cest

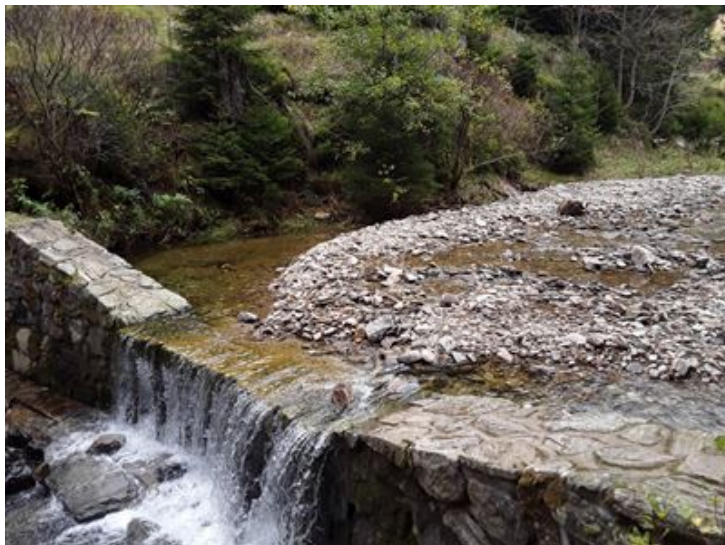
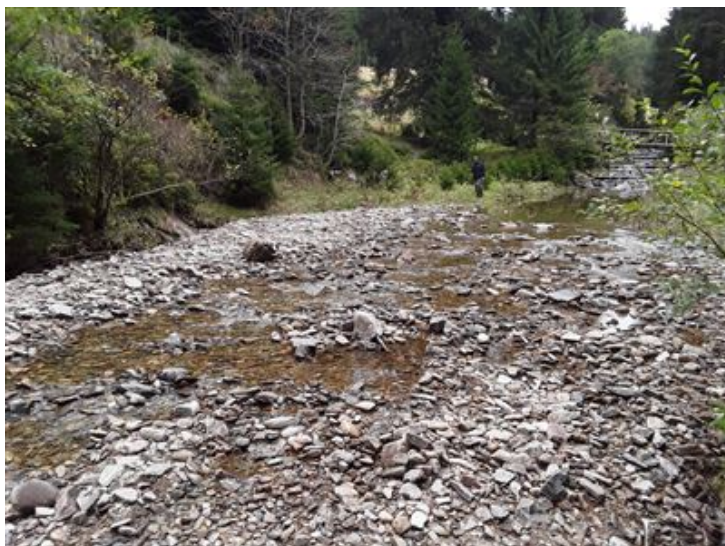
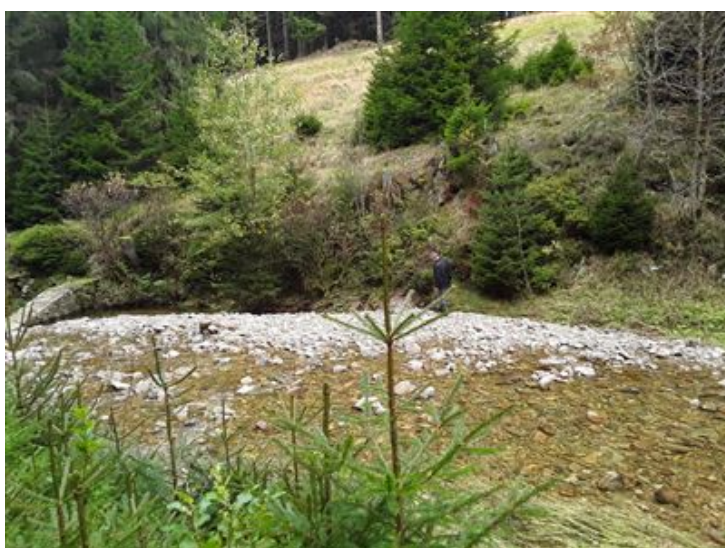
Číslo protokolu: 1-02-131

A. Druh a rozsah závadného stavu - poruchy									
kód číselníku	poř. č.	popis	měrná jednotka	množství	odhad nákladů	B. * Druh a rozsah nápravného opatření	C. ** Naléhavost nápravného opatření		
1	A1	nánosy, sedimenty v korytě, zdrži, nádrži,	m ³	900	1864	B3	C2		
2	A2	břehová nátrž přirozeného koryta	m ³						
2	A3	výmola za opevněním břehu, dna,	m ³						
3	A4	břehové opevnění, včetně patky	m ²						
3	A5	břehové zdi	m ²						
3	A6	opevnění dna	m ²						
4	A7	ochranná hráz břehová, inundační,	m ³						
5	A8	stavební částí jezu, přehrady,	m ³						
6	A9	propust šterková, rybi	ks						
6	A10	manipulační uzávěr	ks						
6	A11	technologická část jezu, přehrady	ks						
6	A12	technické zázemí jezu, přehrady	ks						
7	A13	výmoly u příčných a stabilizačních objektů v korytech vodních toků	m ³						
8	A14	součást vodního díla: pilíř břehový, středový	m ³						
8	A15	poškození tělesa stabilizační ho práhu, stupně	m ³

Ke vzniku povodňové škody došlo v důsledku působení průtoku, který dosáhl Q₅

OMEZENÍ FUNKCE STEKOVÉ PŘEPÍŠKY

- štěrková přehrážka na Malé Úpě v Eliščině údolí - horní

IDVT:10100818 - Malá Úpa řKM 8,450 - 8,550

MNOŽSTVÍ NÁNOSŮ 800 m³ — 20% — 80%
DRUH SEDIMENTU KAMENITÝ / ŠTĚRKOPÍSEK / BAHNŮ /
POD VODOU / NAD VODOU / ČIŠTĚNÍ KORYTA OPEVNĚNÉHO DO 0,3m HL.
ZPŮSOB TĚŽENÍ Mechanizací (bagrem)
VYSÁKNOUT VE VZDÁLENOSTI / NEVYSÁKNOUT
DOPRAVA LODÍ / AUTEM
PŘÍJEZD po lesní cestě (3 km), sjezd do přehrážky v místě
ODVOZNÁ VZDÁLENOST 38 km
POPLATEK ?

$$35,0 \times 15,0 \times 1,50 \approx 800 \text{ m}^3$$

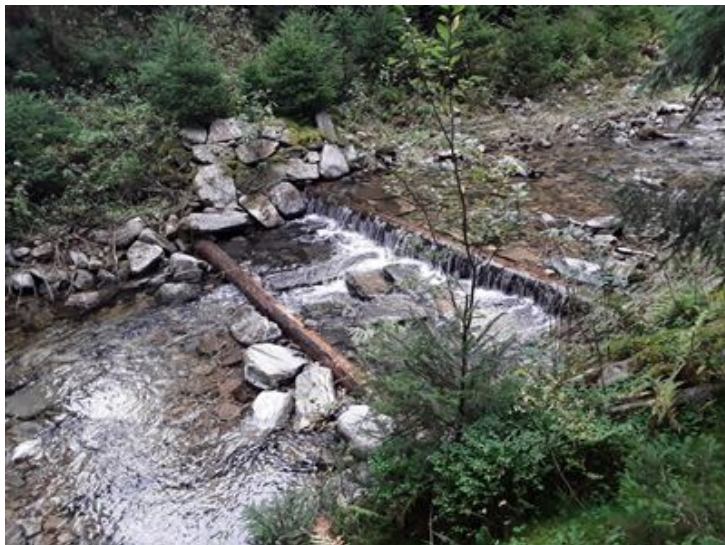
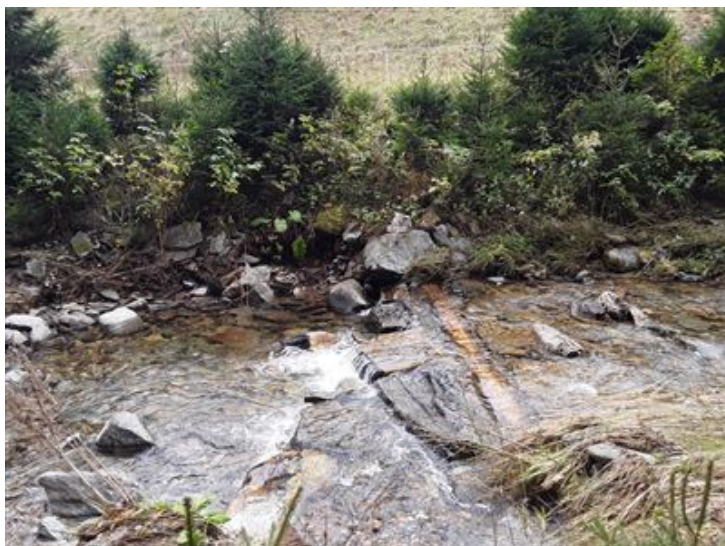
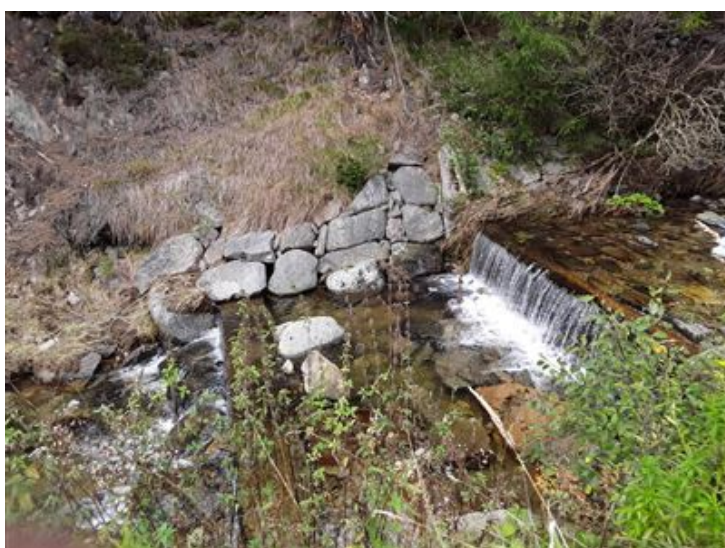
Číslo protokolu: 1-02-132

Ke vzniku povodňové škody došlo v důsledku působení průtoku, který dosáhl Q 5

O HNOŽENÍ STAVISLITY VODNÍHO TOKU A PŘÍČINÁCH PAVŮ

IDVT:10100818 - Malá Úpa řKM 8,500 - 8,900

- opravy kam. rovnání u spád. stupňů
(dopadiště) (200-500kg) (prahů)
- u lávky nad stěrk. přehrážkou
 $1\text{ m}^2 \times 0,5\text{ m}$ (pod lávkou) ^{stupeň} - mater. v místě (5m)
 $2\text{ m}^2 \times 0,5\text{ m}$ (nad lávkou) ^{stupeň} - mater. ~~stříbí~~
 $+ 4\text{ m}^2 \times 0,5\text{ m}$ (za dopadištěm) (z koryta 50m)
- 50 m nad lávkou
 $1\text{ m}^2 \times 0,5\text{ m}$ (dopadiště) - mater. v korytě (do 20 m)
 $6\text{ m}^2 \times 0,5\text{ m}$ (za dopadištěm) - " "
- stupeň u louky pod horskou koudlou
 $8,0 \times 2,0 \times 0,5\text{ m}$ (dopadiště) - mater. v korytě (do 100 m)
 $8,0 \times 1,0 \times 0,5\text{ m}$ (za dopadištěm) - " "
- 2. stupeň pod přítokem z Černého potoka
 $6,0 \times 3,0 \times 0,5\text{ m}$ (dopadiště) - mater. z koryta (do 100 m)
