Protokol z místního šetření o zjištění rozsahu povodňových škod způsobených povodní ze dne 19. září 2024

Správce vodního toku: POVOŘÍ LABE, státní podnik

Lokalita (k.ú., obec): HORŮV MARŠOV

Horní Maršov, jez u odběrného objektu

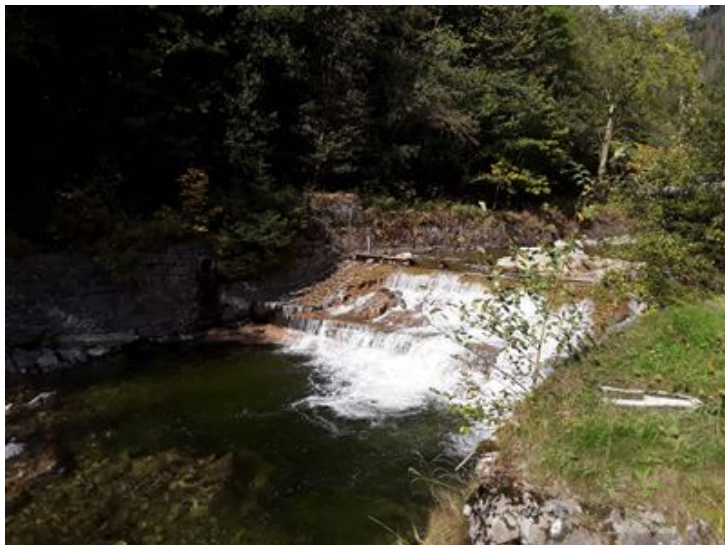
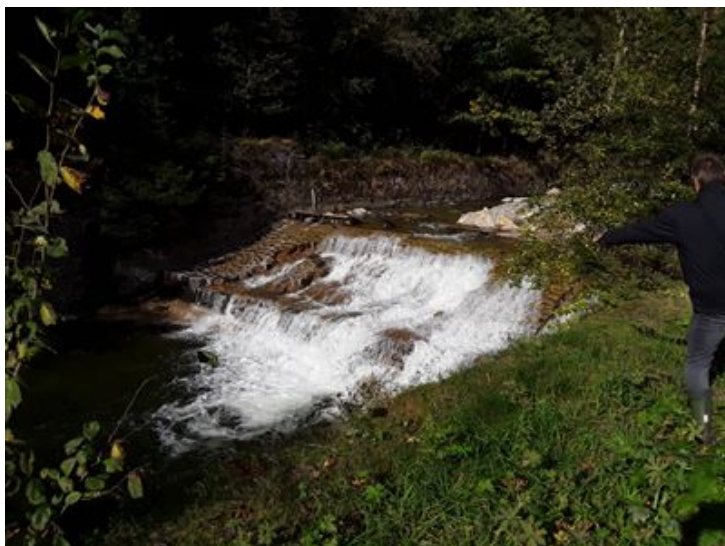
Číslo protokolu: 1-02-125

Ke vzniku povodňové škody došlo v důsledku působení průtoku, který dosáhl Q 20

OHROŽENÍ STABILITY V D, OHROŽENÍ ZÁSOBOVÁNÍ PITNOU VODOU

IDVT:10100036 - Úpa řKM 66,300 - 66,400

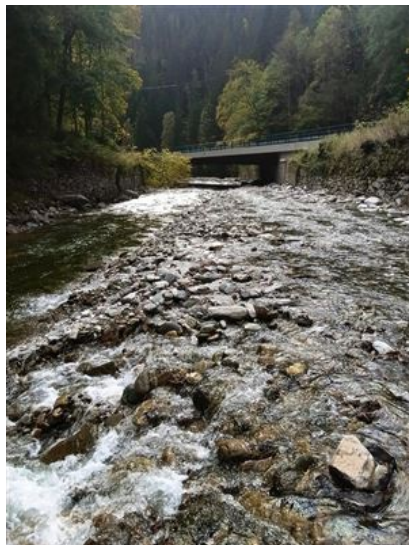
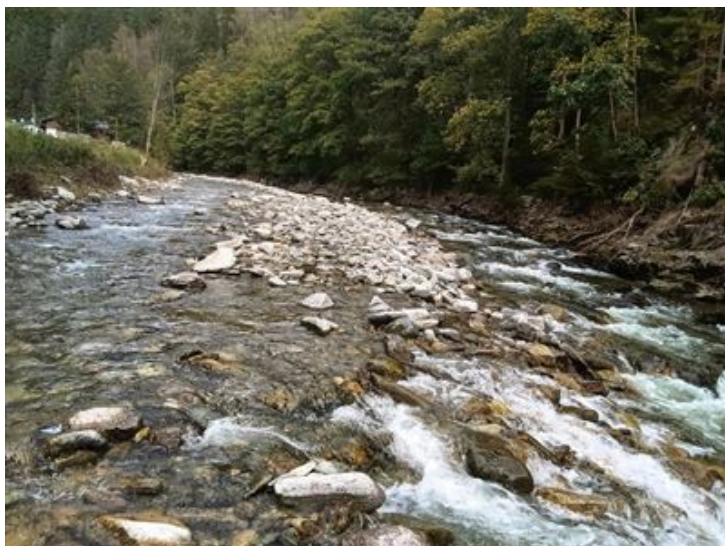
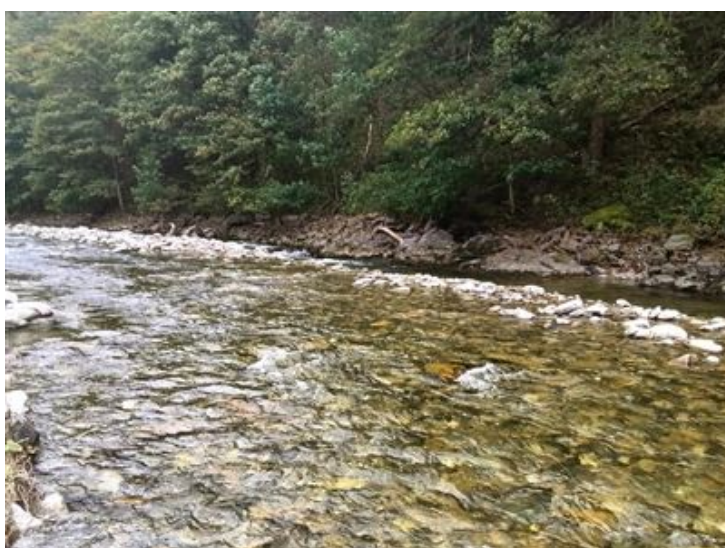
Číslo protokolu: 1-02-126

NÁNOS 4500 m³

90% / 10%

IDVT:10100036 - Úpa řKM 66,356 - 66,800

- odvoz 1500 m³ materiálu na skládku (26 km)

- přesun 1500 m³ mater. k levé patě svahu a zdi nad mostem (do 100 m)

- ponechání 500 m³ mater. u pravé paty zdi nad mostem, dále přesun 1000 m³

k pravé patě svahu nad (před) sjezdem do koryta (do 100 m)
