Protokol z místního šetření o zjištění rozsahu povodňových škod  
způsobených povodní ze dne 15. září 2024

1-04-222

Lokalita (k.ú., obec): LOZICE

Vodní tok: NOVOHRADKA

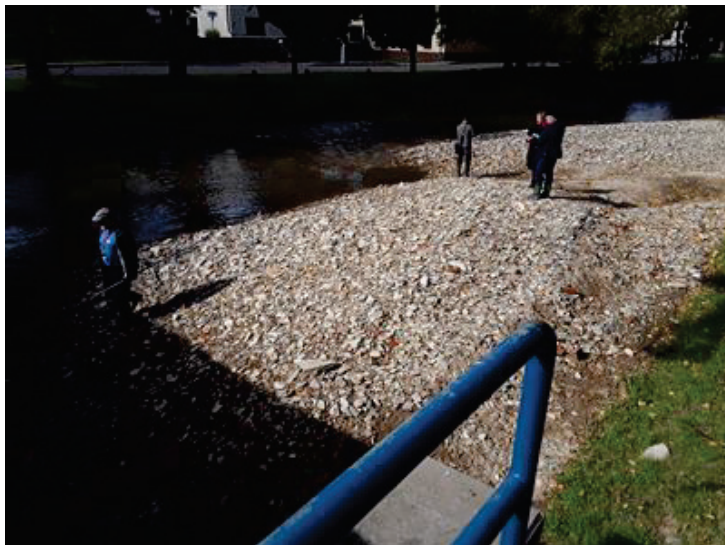
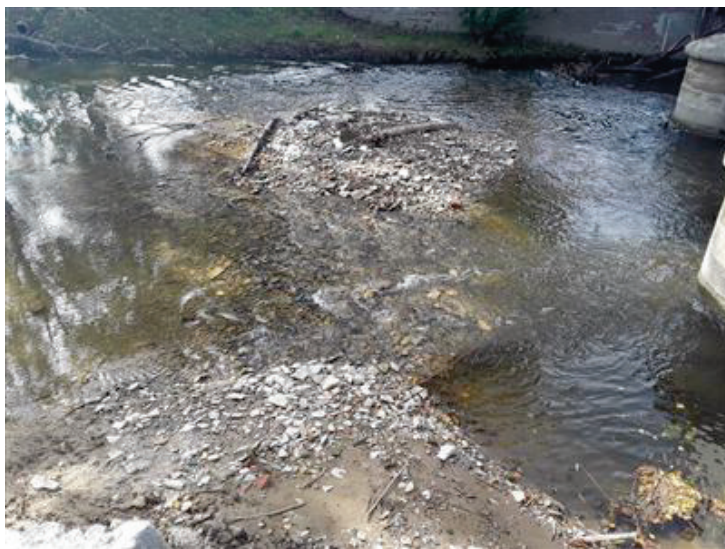
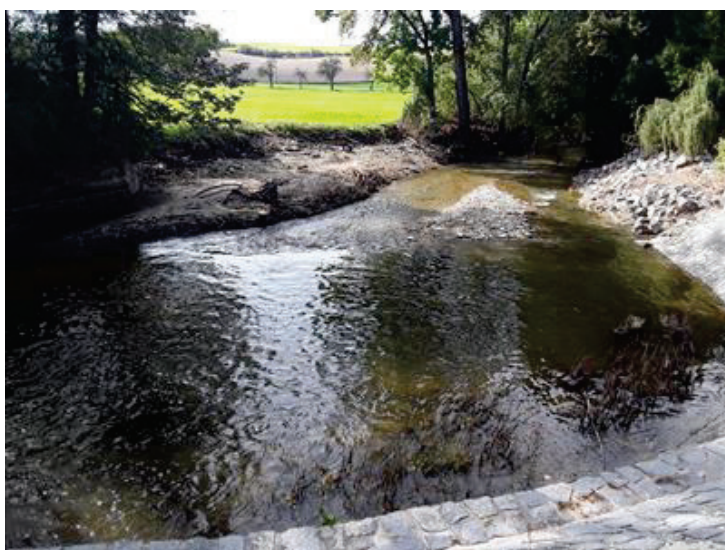
## Číslo protokolu: 1-04-222

A. Druh a rozsah závadného stavu - poruchy						B. * Druh a rozsah nápravného opatření	C. ** Naléhavost nápravného opatření
kód číselníku	poř. č.	popis	měrná jednotka	množství	odhad nákladů tis. Kč		
1	A1	nánosy, sedimenty v korytě, zdrži, nádrži, .....	m <sup>3</sup>	700	1927	B3	C2
2	A2	břehová nátrž přirozeného koryta	m <sup>3</sup>				
2	A3	výmol za opevněním břehu, dna, .....	m <sup>3</sup>				
3	A4	břehové opevnění, včetně patky	m <sup>2</sup>				
3	A5	břehové zdi	m <sup>2</sup>				
3	A6	opevnění dna	m <sup>2</sup>				
4	A7	ochranná hráz břehová, inundační, .....	m <sup>3</sup>				
5	A8	stavební části jezu, přehrad, .....	m <sup>3</sup>				
6	A9	propust šterková, rybí	ks				
6	A10	manipulační uzávěr	ks				
6	A11	technologická část jezu, přehrad	ks				
6	A12	technické zázemí jezu, přehrad	ks				
7	A13	výmoly u příčných a stabilizačních objektů v korytech vodních toků	m <sup>3</sup>				
8	A14	součást vodního díla: pilíř břehový, středový	m <sup>3</sup>

Ke vzniku povodňové škody došlo v důsledku působení průtoku, který dosáhl Q 100

OMEZENÍ KAPACITY PRŮTOČNÉHO PROFILU V INTRAVILU

IDVT:10100079 - Novohradka řKM 23,400 - 24,055

ZPŮSOB TĚŽENÍ BAGR V KORYTĚ

VYSÁKNOUT VE VZDÁLENOSTI / NEVYSÁKNOUT PŘI BŘEHU
