Protokol z místního šetření o zjištění rozsahu povodňových škod způsobených povodní ze dne 15. září 2024

Správce vodního toku: POVOĐÍ LABE, státní podnik

Vodní tok: Labe

Číslo protokolu: 1-02-142

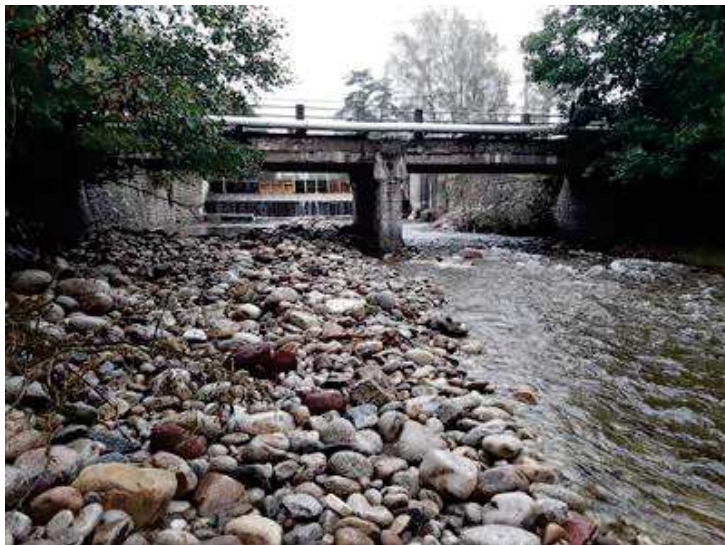
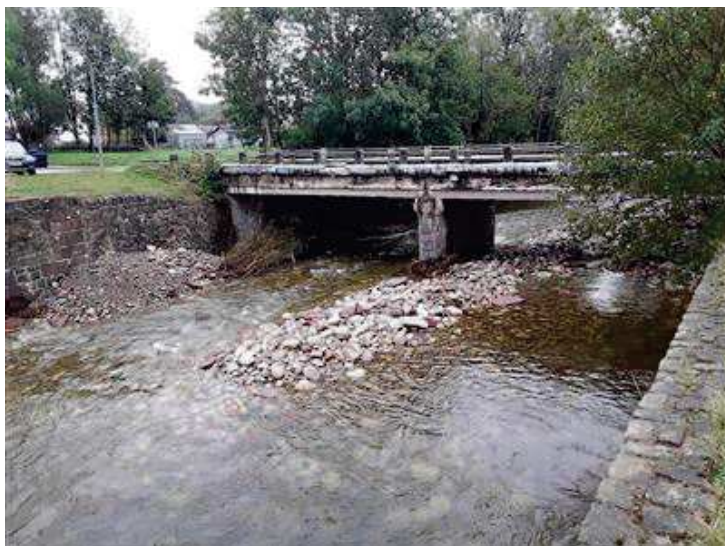
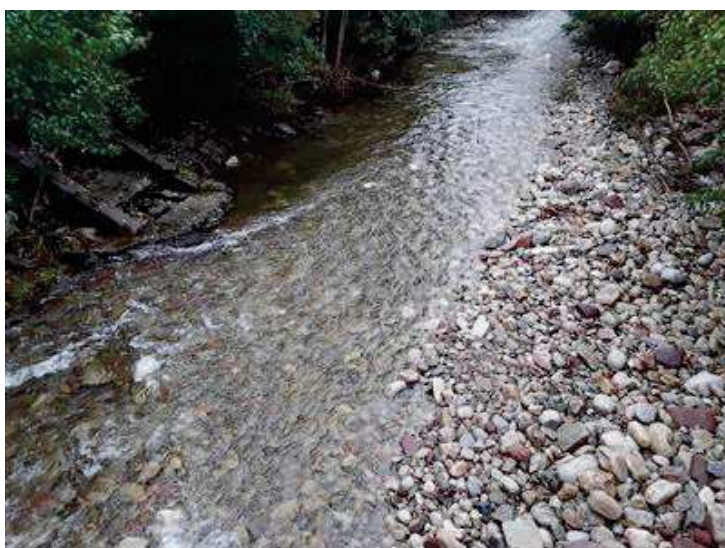
Závažné důsledky trvání závažného stavu (popis): *OMEZENÍ PŘÍTOČNOSTI KORYTA*

-> nánosy v podjezí před mostem, pod mostem a za mostem,
celkem 300 m³, z toho 100 m³ přesun k obnažené patě levobřežního
opevnění (do 50m) -> velké kameny, zbytek, tj. 200 m³ odvoz na
skládku do 10 km (Kunčice n. L.)

IDVT:10100002 - Labe řKM 1068,000 - 1068,070

pozn.: materiál z koryta přehozen na břeh a pak naložen, výška
břehu cca 5 m ode dna koryta

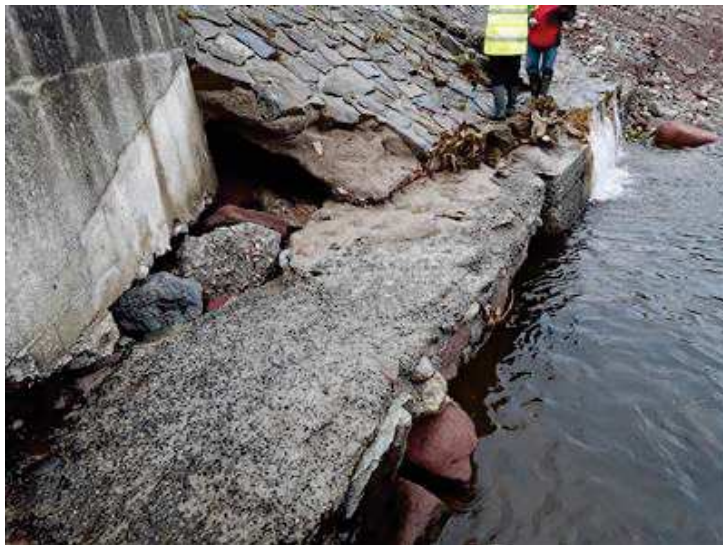
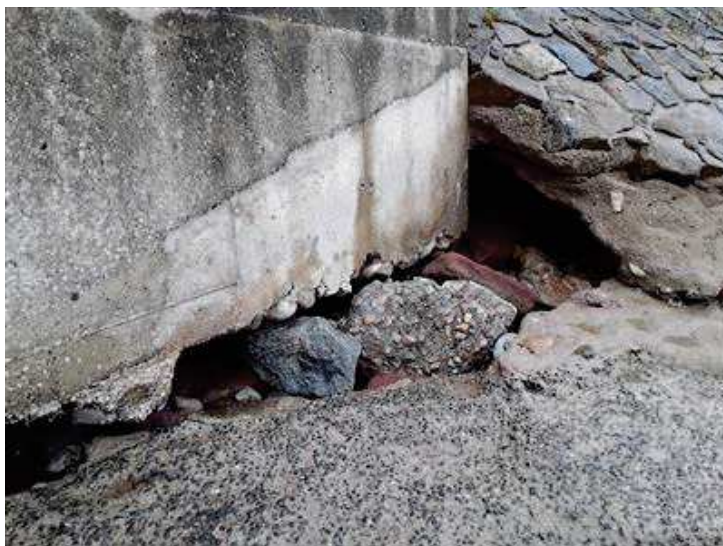
Číslo protokolu: 1-02-143

Závažné důsledky trvání závadného stavu (popis): OHROŽENÍ STABILITY BĚŽHOVÉHO DŘEVNĚNÍ A VODNÍHO DÍLA

Dolní Branná, pod jezem
→ poškozené levobřežní opevnění

IDVT:10100002 - Labe řKM 1066,420 - 1066,440

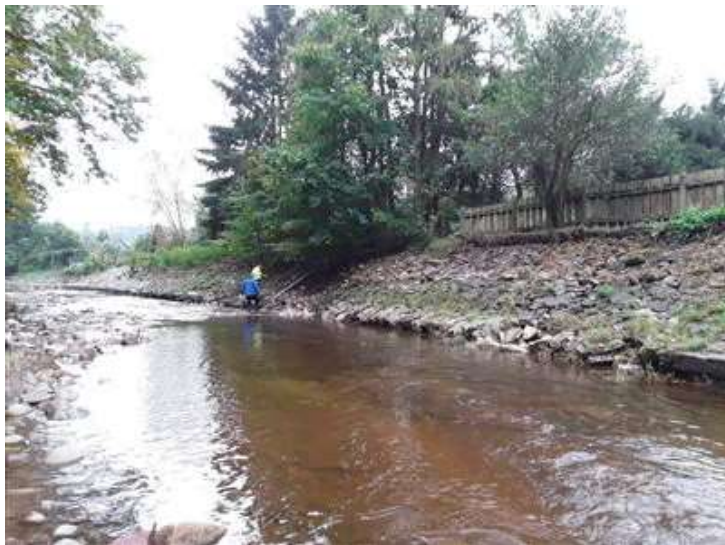
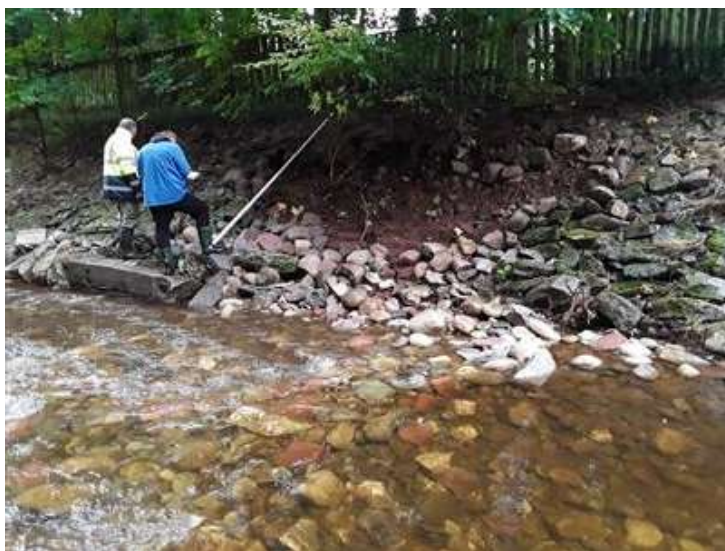
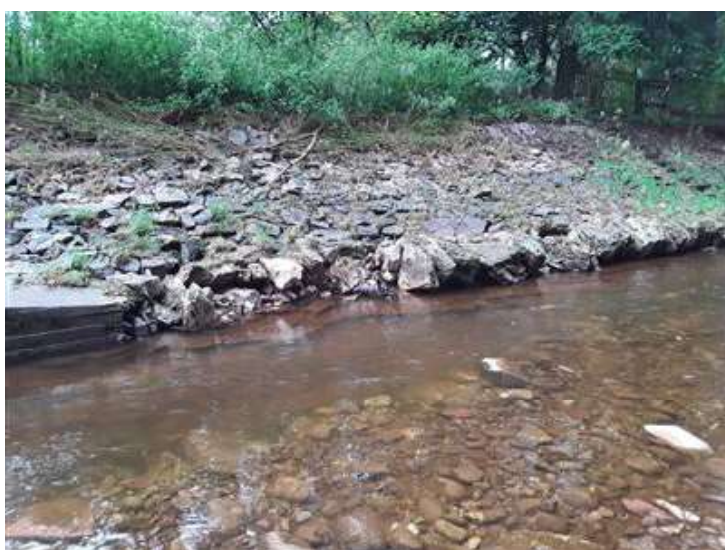
Číslo protokolu: 1-02-144

OHROŽENÍ STABILITY BŘEHOVÉHO OPEVNĚNÍ A PŘÍLEHLÝCH POZEMKŮ.

IDVT:10100002 - Labe řKM 1060,530 - 1060,580
