Protokol z místního šetření o zjištění rozsahu povodňových škod  
způsobených povodní ze dne 15. září 2024

1-02-...112

Vodní tok: LABE

Název: ÚPRAVA HADSOVÝKOVÉ S BILÝM LABEM

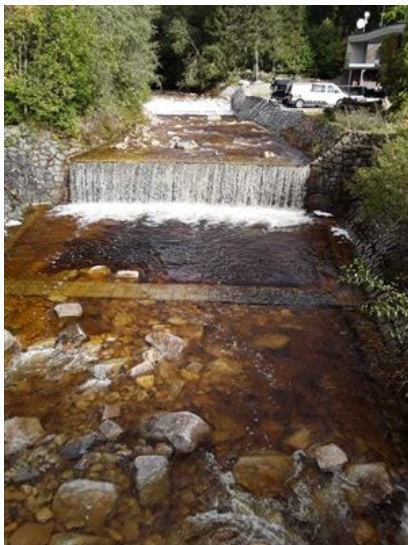
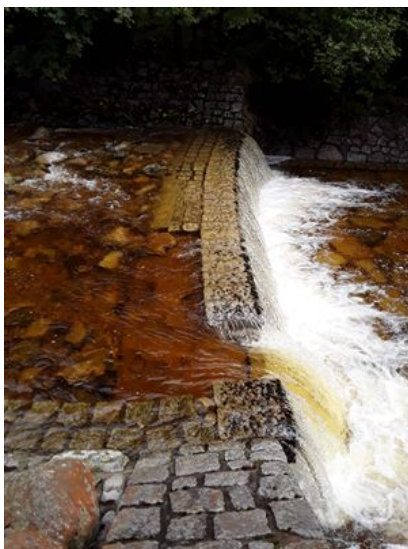
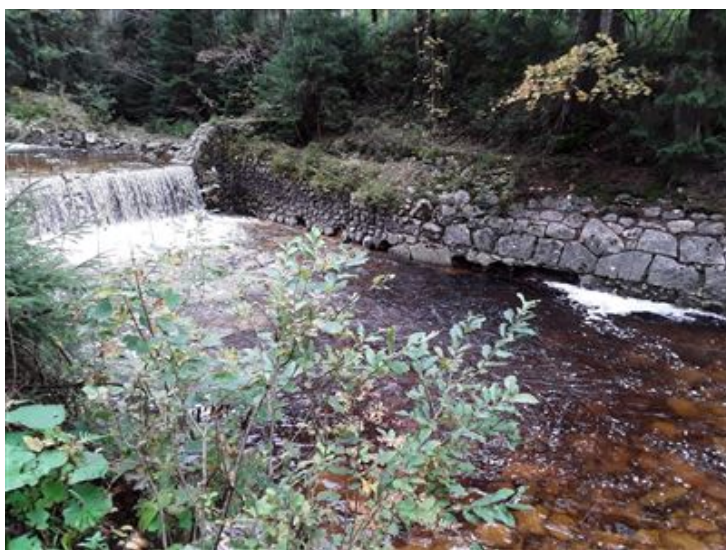
## Číslo protokolu: 1-02-112

IDVT:10100002 - Labe řKM 1087,400 - 1088,400

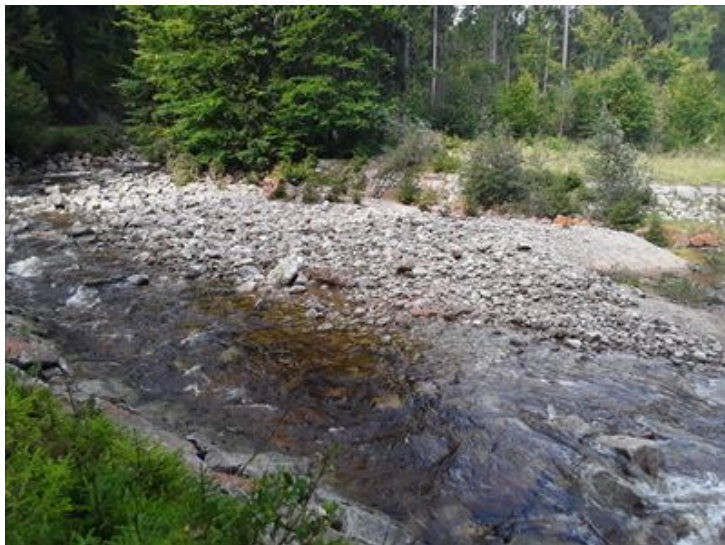
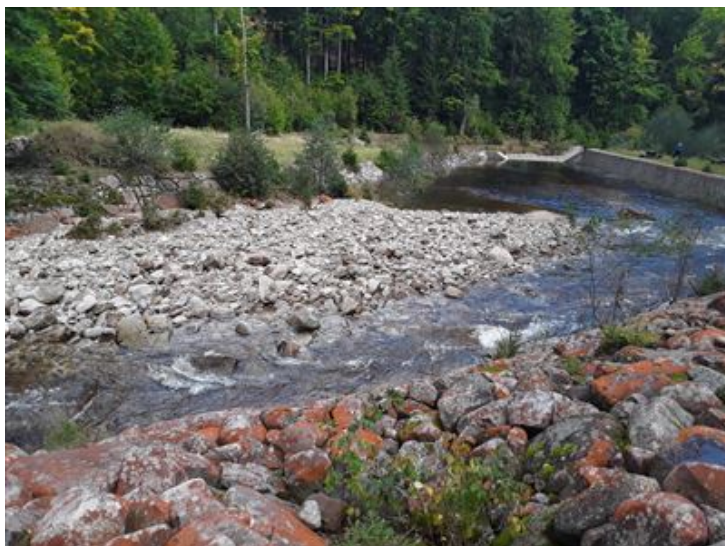
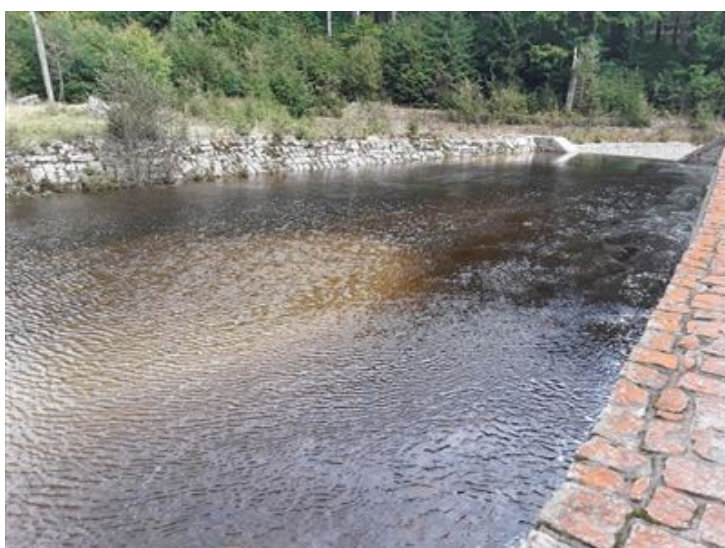
## Číslo protokolu: 1-02-113

MA OMEZENOU FUNKČNOST PRŮTOČNÉHO PROFILU, ŠTERKOVÁ PŘEHRAŽKA

IDVT:10100002 - Labe řKM 1088,100 - 1088,300

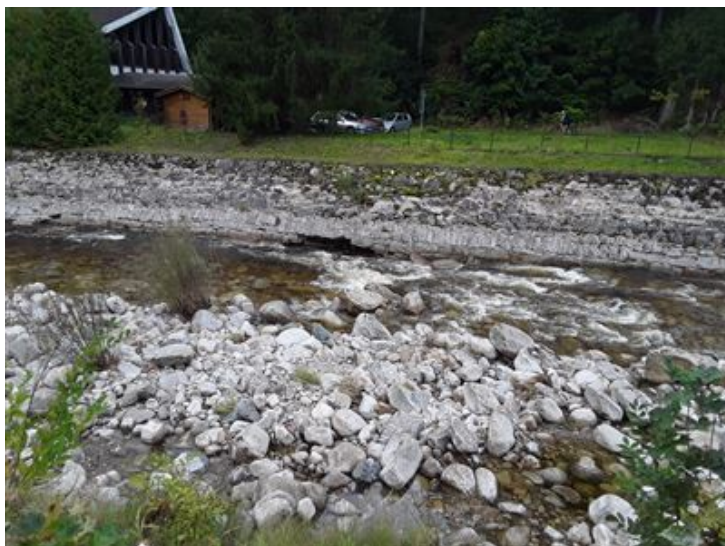
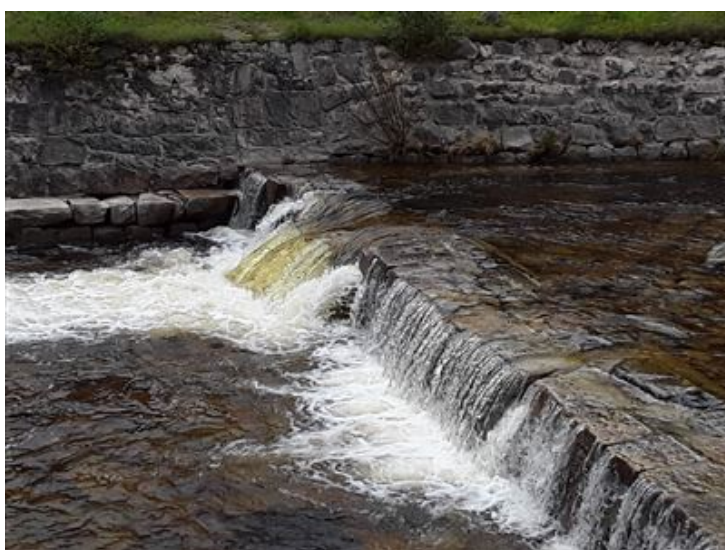
## Číslo protokolu: 1-02-114

OHROŽENÍ STABILITY VT, OPEVNĚNÍ, SP. STUPNĚ, HROZÍ RIZIKO PALŠÍCH ŠKOD

IDVT:10100002 - Labe řKM 1085,400 - 1086,600

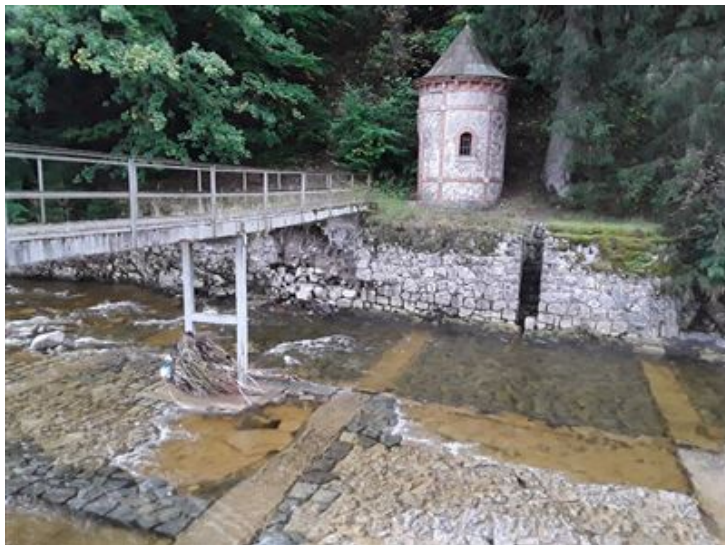
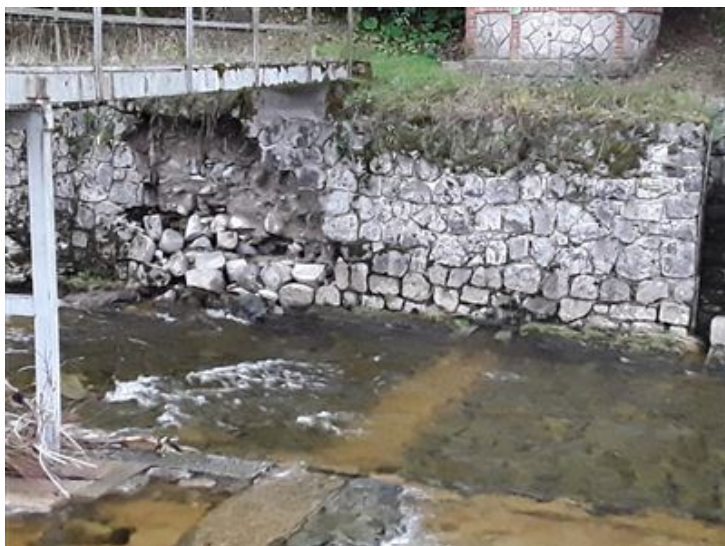
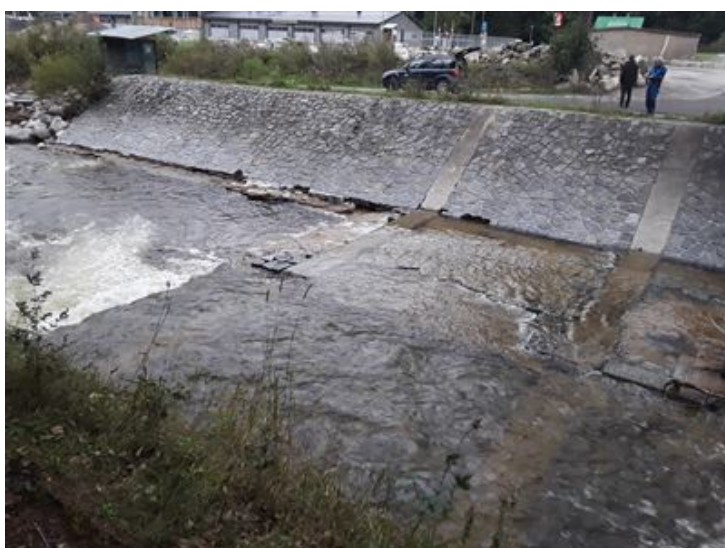
## Číslo protokolu: 1-02-115

OHROŽENÍ STABILITY VD

IDVT:10100002 - Labe řKM 1084,700 - 1084,800
