Protokol z místního šetření o zjištění rozsahu povodňových škod způsobených povodní ze dne 11. září 2024

1-04-212

Vodní tok: VÝROVKA

ř. km od 4,7 do 5,3

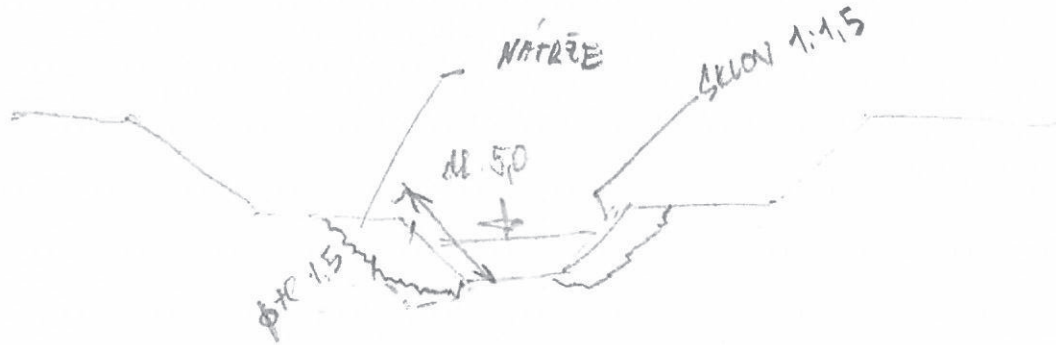
OBJEM 1 CETNÉ PATKY hr 0,5m
 Příloha protokolu č. 1-04-212

Nátrž			Zásyp			Opevnění břehu = zához / rovnání / dlažba / sklon					Patka ano/ne		Berm = zához / rovnání / dlažba			Opevnění koryty = zához / rovnání / dlažba / sklon					Patka koryta ano/ne			Kubatura celkem	
číslo	LB/PB	délka	délka	hloubka vodorovná	hloubka svislá	kubatura	délka	šikmá délka	tloušťka	plocha	kubatura	šířka	hloubka	délka	šířka	tloušťka	délka	šikmá délka	tloušťka	plocha	kubatura	šířka	hloubka	hmota	
1	L	20															20	5,0	1,5						
2	P	10															10	5,0	1,5						
3	L	10															10	5,0	1,5						
4	L	10															40	5,0	1,5						
5	P	20															20	5,0	1,5						
6	L	20															20	5,0	1,5						
7	P	10															10	5,0	1,5						
8	L	20															20	5,0	1,5						
9	L	50															50	5,0	1,5						
																	200 m	Σ	1000	1500					
																				m ²	m ³

VÝKOP CCA 60% OBJEMU ZÁHOZU
 SVÁHOVÁNÍ VÝKOPU = PLOCHA
 ZÁHOZ DO VODY, UROVNÁNÍ LICE

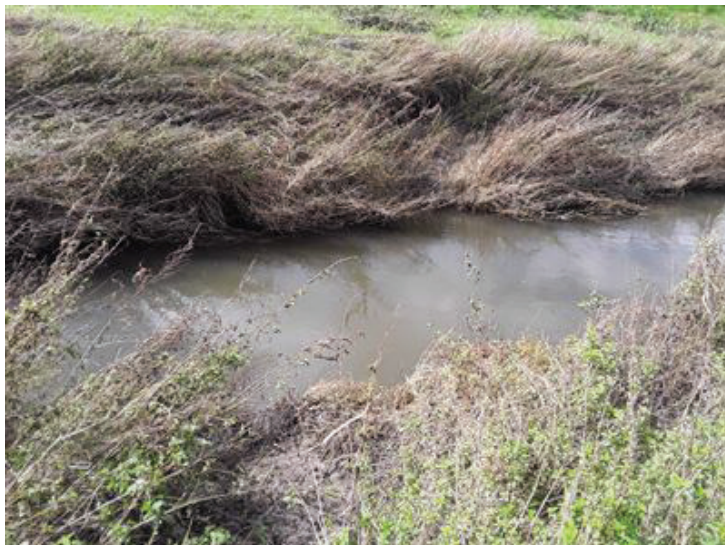
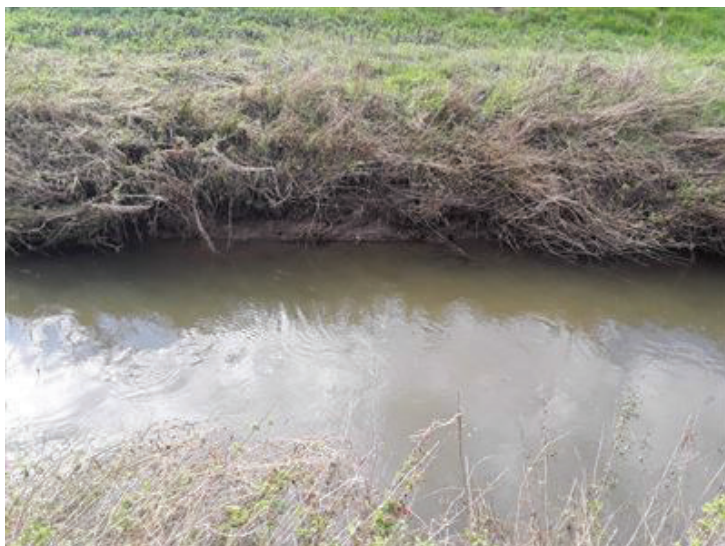
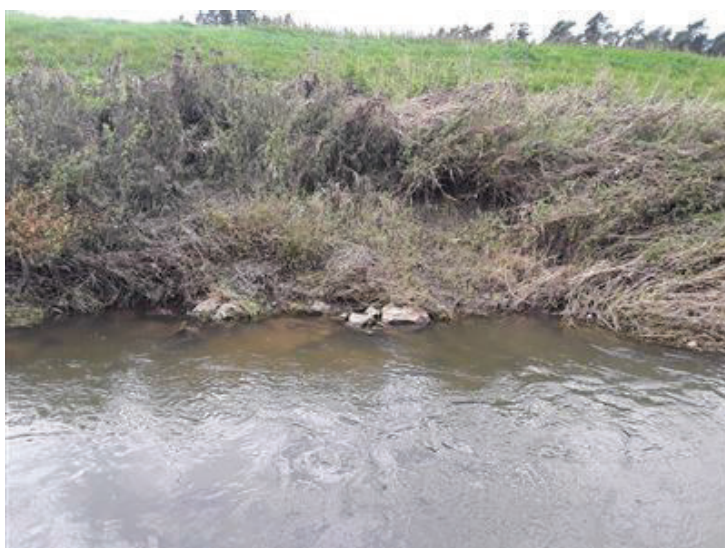
Číslo protokolu: 1-04-212

kód číselníku	poř. č.	popis	měrná jednotka	množství	odhad nákladů tis. Kč	B. * Druh a rozsah nápravného opatření	C. ** Naléhavost nápravného opatření
1	A1	nánosy, sedimenty v korytě, zdrži, nádrži,	m ³				
2	A2	břehová nátrž přirozeného koryta	m ³				
2	A3	výmol za opevněním břehu, dna,	m ³	9500	5560	B3	C3
3	A4	břehové opevnění, včetně patky	m ²	1000	1345	B3	C3
3	A5	břehové zdi	m ²				
3	A6	opevnění dna	m ²				
4	A7	ochranná hráz břehová, inundační,	m ³				
5	A8	stavební části jezu, přehrad,	m ³				
6	A9	propust šterková, rybi	ks				
6	A10	manipulační uzávěr	ks				
6	A11	technologická část jezu, přehrad	ks				
6	A12	technické zázemí jezu, přehrad	ks				
7	A13	výmoly u příčných a stabilizačních objektů v korytech vodních toků	m ³				
8	A14	součást vodního díla: pilř břehový, středový	m ³				
8	A15	poškození tělesa stabilizační ho práhu, stupně	m ³				
9	A16	dlažby do betonu na tělesech objektů	m ²				
10	A17	ostatní

Ke vzniku povodňové škody došlo v důsledku působení průtoku, který dosáhl Q 5

OHROŽENÍ STABILITY KORYTA

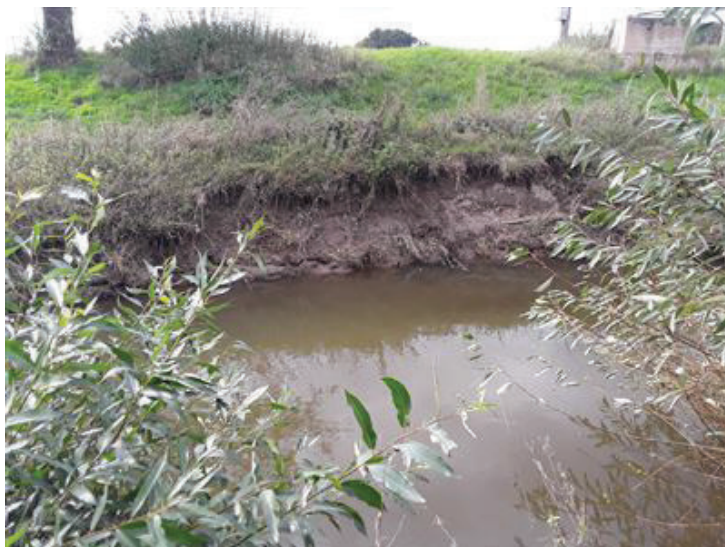
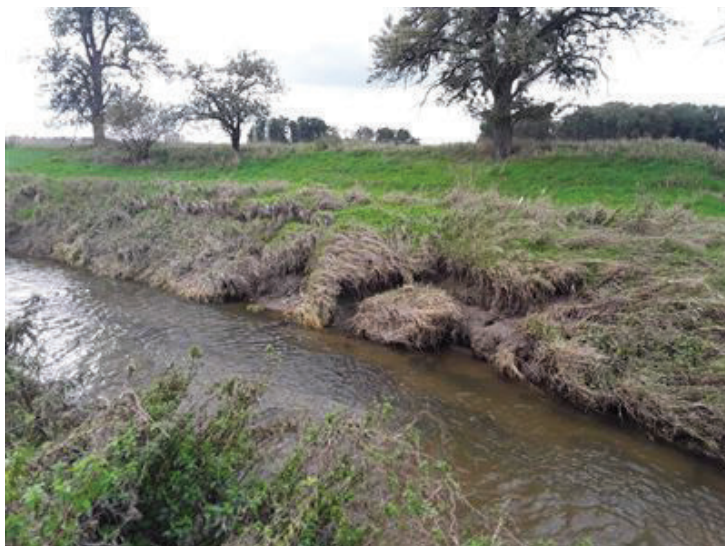
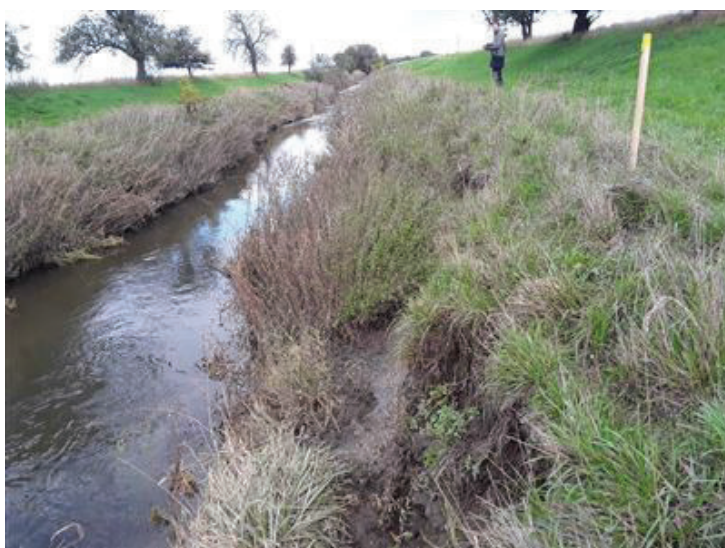
Číslo protokolu: 1-04-213

kód číselníku	poř. č.	popis	měrná jednotka	množství	odhad nákladů tis. Kč	B. * Druh a rozsah nápravného opatření	C. ** Naléhavost nápravného opatření
1	A1	nánosy, sedimenty v korytě, zdrži, nádrži,	m ³				
2	A2	břehová nátrž přirozeného koryta	m ³				
2	A3	výmoly za opevněním břehu, dna,	m ³	1950	4614	B3	C3
3	A4	břehové opevnění, včetně patky	m ²	1300	3076	B3	C3
3	A5	břehové zdi	m ²				
3	A6	opevnění dna	m ²				
4	A7	ochranná hráz břehová, inundační,	m ³				
5	A8	stavební části jezu, přehrad,	m ³				
6	A9	propust šterková, rybí	ks				
6	A10	manipulační uzávěr	ks				
6	A11	technologická část jezu, přehrad	ks				
6	A12	technické zázemí jezu, přehrad	ks				
7	A13	výmoly u příčných a stabilizačních objektů v korytech vodních toků	m ³				
8	A14	součást vodního díla: pilíř břehový, středový	m ³				
8	A15	poškození tělesa stabilizačního hráhu, stupně	m ³				
9	A16	dlažby do betonu na tělesech objektů	m ²				
10	A17	ostatní

Ke vzniku povodňové škody došlo v důsledku působení průtoku, který dosáhl Q₅

OHROŽENÍ STABILITY KORYTA

VÝKOP PRO ZÁHOZ 60% OBJEMU ZÁHOZU
VĚTNĚ PATKY

OPRAVA NÁTRŽE
ZÁHOZEM
