Protokol z místního šetření o zjištění rozsahu povodňových škod způsobených povodní ze dne 18. září 2024

1 - 08 - 329

Vodní tok: Labe

Název: Sanece nadjez - vodní dílo - koryto díla

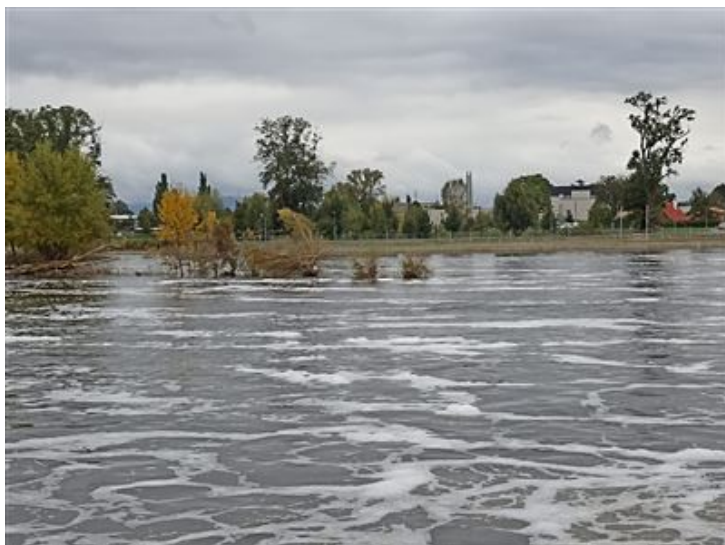
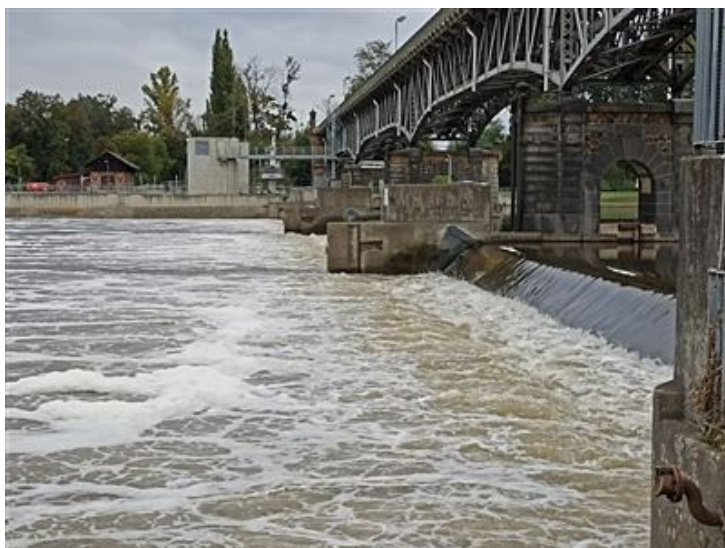
IDVT:10100002 - Labe řKM 809,680 - 809,780

**Příčiny, okolnosti vzniku závažného stavu (popis):** *Q2*  
Ke vzniku povodňové škody došlo v důsledku působení průtoku, který dosáhl Q 1 656 m<sup>3</sup>/s

*Ohrožení stability vodních děl*

doplnění opevnění dna kamennem cca 200 m<sup>3</sup>

70% 200 kg kamen

30% 1000 kg kamen

- z plovací mechanizace + potápěči

Pozn.: Jedná se o hrubý odhad, bude upřesněno na základě zaměření při vhodném průtoku.
