## VVT Bystřička, Chvalčov, těžba sedimentů, oprava toku

*Hodnocení vlivu závažného zásahu na zájmy ochrany přírody a krajiny  
(§67 zákona č. 114/92 Sb.)*

Červen 2022

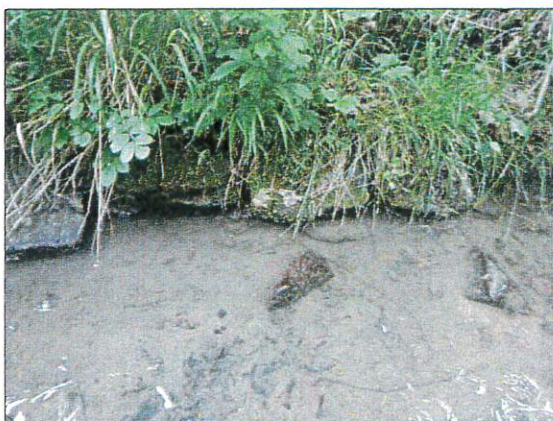
Typické úkryty raků v břehovém opevnění.

Významným zjištěním na zájmovém úseku Bystřičky ve Chvalčově je prokázaný výskyt **raka říčního** (*Astacus astacus*). Výskyt raků byl potvrzen na celém zájmovém úseku mezi ř. km 12,1 a 9,1. Nacházení byli raci všech věkových tříd od juvenilních jedinců po pohlavně dospělé. Jejich početnost je zde odhadována jako poměrně vysoká, celková velikost populace na daném úseku bude činit vysoké stovky až nízké tisíce jedinců všech věkových tříd. Směrem po proudu vody se početnost raků spíše zvyšuje, což může být dáno zvyšující se úživností toku. Populaci lze označit za vitální a dobře prosperující.

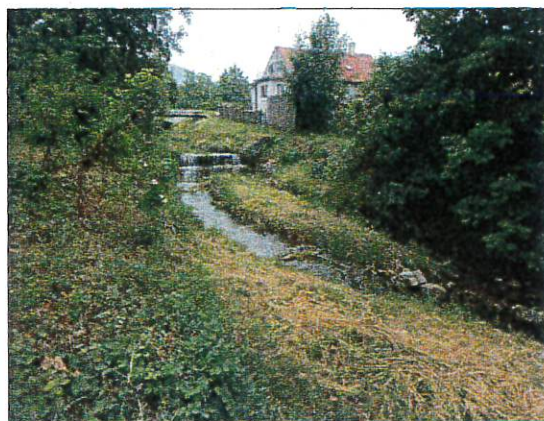
Přítomné nánosy významně přispívají k vyšší členitosti koryta a tvorbě peřejí.

Těžba sedimentů se provede v celém profilu koryta na úroveň paty stávajícího opevnění dna a svahů koryta. Před zahájením těžby sedimentů se provede odstranění travního a rákosového porostu z těžebního profilu. Sedimenty z části nezpevněného profilu koryta budou odstraněny strojně, sedimenty na stávajícím opevněním budou z části odstraněny strojně, z části ručně. Podíl ručních prací při těžbě sedimentů je individuální a musí být zohledněn v ceně zemních prací. Vytěžené sedimenty budou dočasně ukládány podél břehu k odvodnění. Po odvodnění budou sedimenty naloženy a odvezeny k likvidaci na skládku. Sedimenty z části svahů koryta nad úrovní opevnění budou odstraněny strojně, svah po odtěžení sedimentů bude upraven do předepsaného sklonu s nutným podílem ručních prací, povrch bude oset travní směsí. Stávající nepoškozené opevnění nesmí být při těžbě sedimentů porušeno.

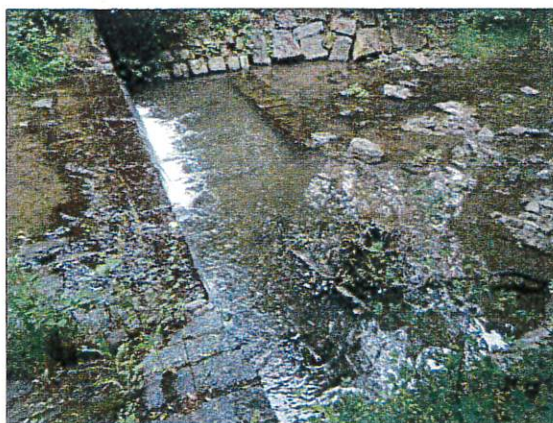
Vývařiště jezů jsou jedinými hlubšími místy v korytě Bystřičky a významným refugiem větších pstruhů.

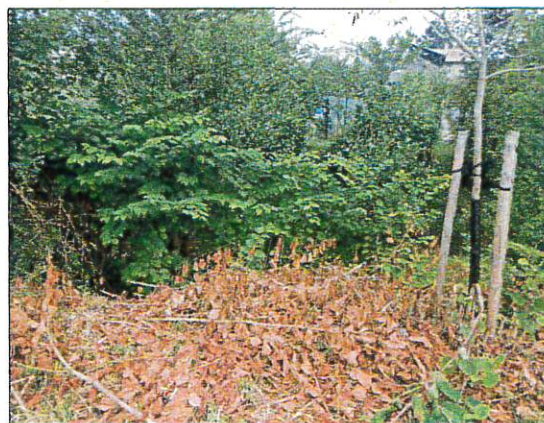
Na světlých a narušených místech břehů Bystřičky se šíří invazní křídlatky.

V zájmovém území byl zjištěn lokální výskyt invazních křídlatek (*Reynoutria sp.*), které konkurenčně vytlačují původní vegetaci břehů.

Fyzické zásahy do břehů Bystřičky spojené s kácením dřevin, opravou opevnění a obnažením půdního povrchu mohou akcelarovat šíření křídlatek, které tak vytlačí původní vegetaci břehů a mohou se tak stát zdrojem šíření také pro navazující úseky Bystřičky pod Chvalčovem.

- 1) Jelikož v území dotčeném stavbou hrozí šíření invazních druhů rostlin (křídlatky, netykavka žláznatá), je doporučeno zejména v prvních letech po dokončení stavby monitorovat jejich výskyt v území a v případě pozitivních zjištění bezodkladně zahájit jejich eradikaci dostupnými účinnými metodami (viz např. příslušný standard AOPK ČR).
