## 1. Účel a rozsah průzkumu

- **Objekt:** Pravobřežní návodní zavazovací zeď brněnské přehrady
- **Místo průzkumu:** Bystřec
- **Datum provedení vrtů:** 5 a 7 březen 2025
- **Zodpovědná osoba / firma:** Geological Solutions s.r.o.
- **Povětrnostní podmínky v době vrtů:** zataženo 11°, mírný vítr

**STANOVENÍ PEVNOSTI BETONU V TLAKU DLE ČSN EN 12390 – 3,  
STANOVENÍ OBJEMOVÉ HMOTNOSTI ZTVRDLÉHO BETONU  
DLE ČSN EN 12390 – 7**

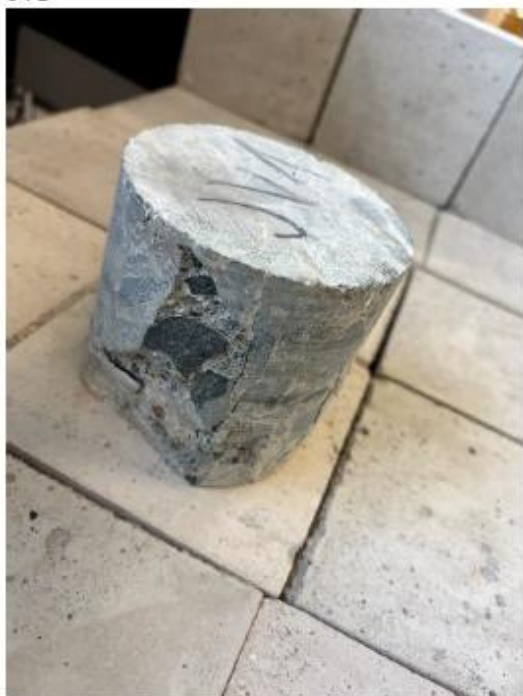
Vývrt číslo označení	Datum zkoušky	Stíhl. poměr *	Váha vzorku (kg)	Rozměry vz. Ø l (mm) (mm)		Objemová hmotnost (kg/m <sup>3</sup> )	Tlačná plocha (cm <sup>2</sup> )	Maxim. síla (kN)	Pevnost vtlaku f <sub>ci</sub> f <sub>cm</sub> (MPa) (MPa)	
JV1	18.3.25	0,99	2,298	105	104	2550	86,5	441	51,0	
JK2	18.3.25	0,83	1,661	105	87	2210	86,5	138	15,9

Závěr: Z výsledků pevnosti betonu v tlaku je patrné, že vzorek č. JV1 odpovídá zatřídění betonu třídy C 40/50 a vzorek č. JK2 betonu třídy C 12/15.

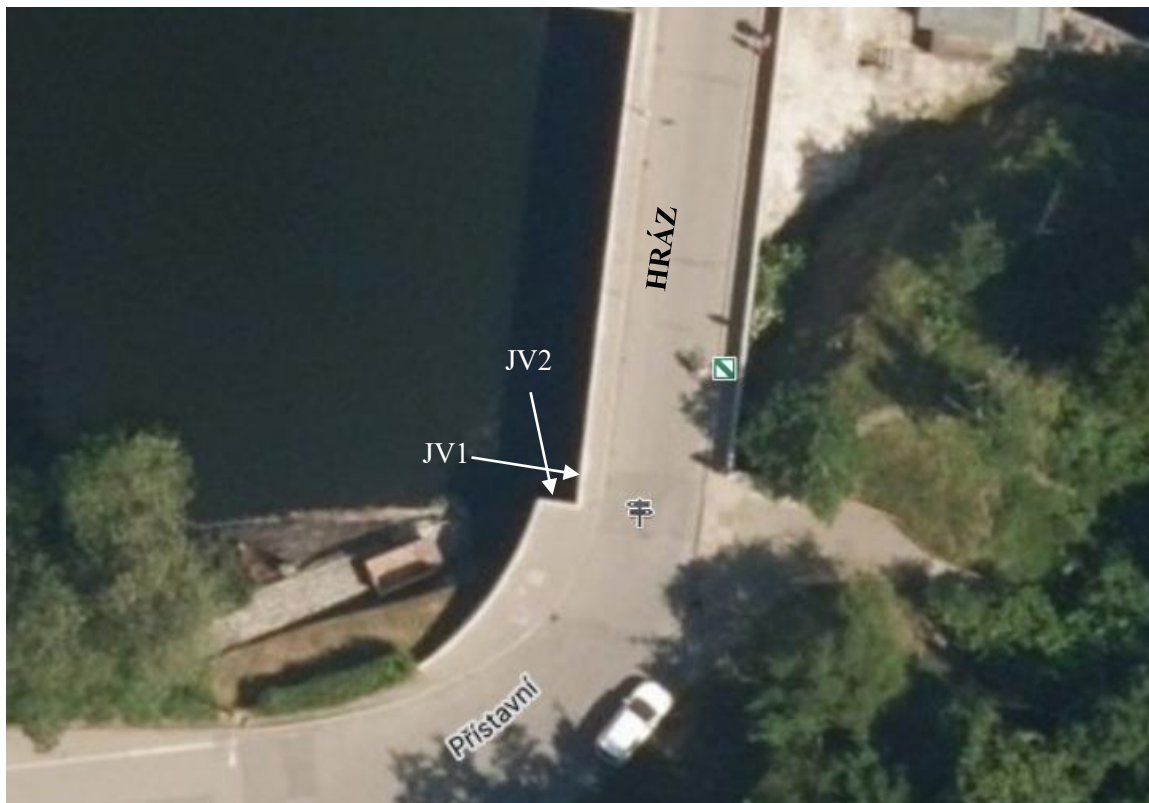
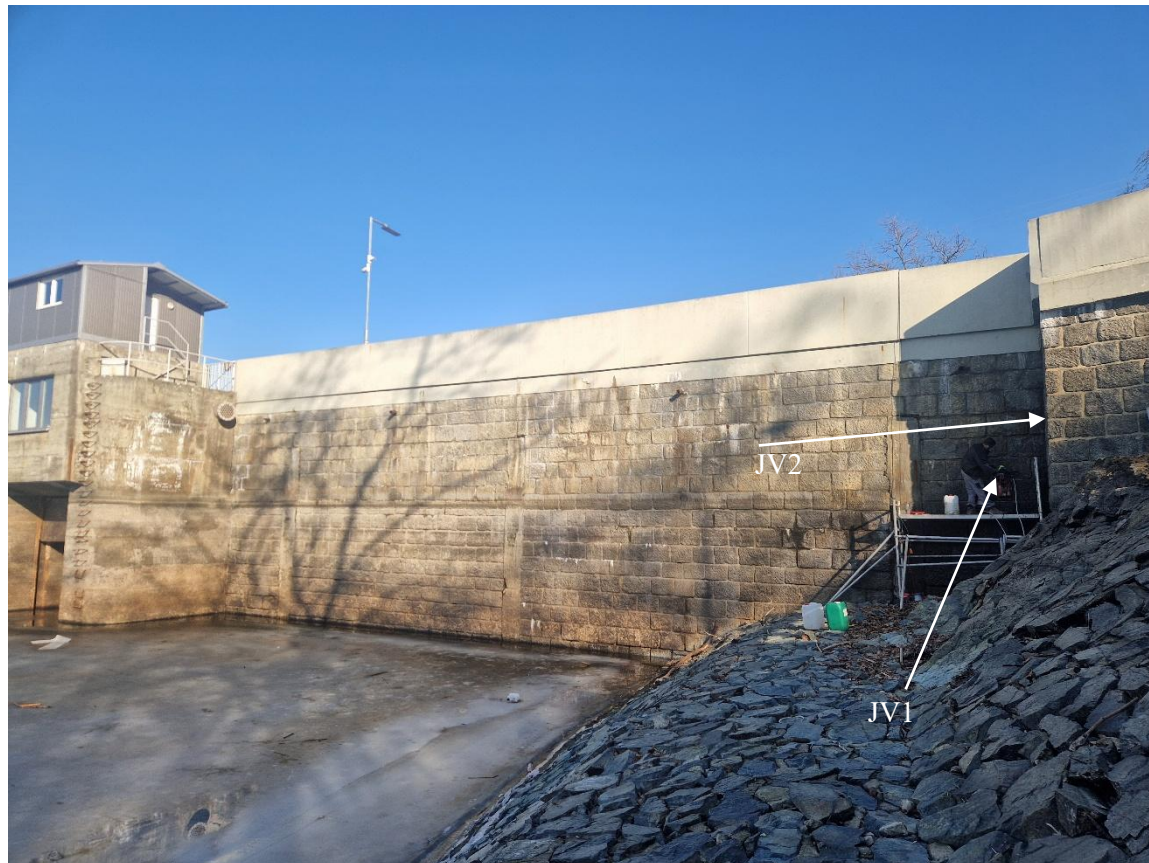
- Příloha 1 - Situace vrtů

- Typ vrtáku: Diamantový jádrový vrtací stroj DD 350-CA s autopojezdem, vrtáno dia korunkou s výplachem
- Počet vrtů: 2 ks – JV1 a JV2 (situace viz příloha 1)
- Skutečná hloubka vrtů: JV1 0.76 a JV2 0.83 m
- Průběh vrtání: vrt JV1 byl komplikovaný – v hloubce 30 cm byla zastižena celooceľová armatura o průměru cca 5 cm, která byla do kamenného obkladu vetknuta pod úhlem a byla tak převrtávaná v její vrchní a následně i spodní části (fotodokumentace v kapitole 4). Beton ve vrtu JV1 byl hůře vrtatelný – odvrt betonové části trval cca 1,5h, u vrtu JV2 byla stejná mocnost betonu odvrtána stejnou technologií během 10-15 minut. Obě jádra zůstala neporušena, bez vzniku trhlin a odlamů.
- Vývrty byly sanovány vodonepropustným betonem baumit proofbeton C30/37 XC4, XF4. Odvrt kamenné dlažby byl následně zpětně zasazen do vrtu, na betonový podklad.

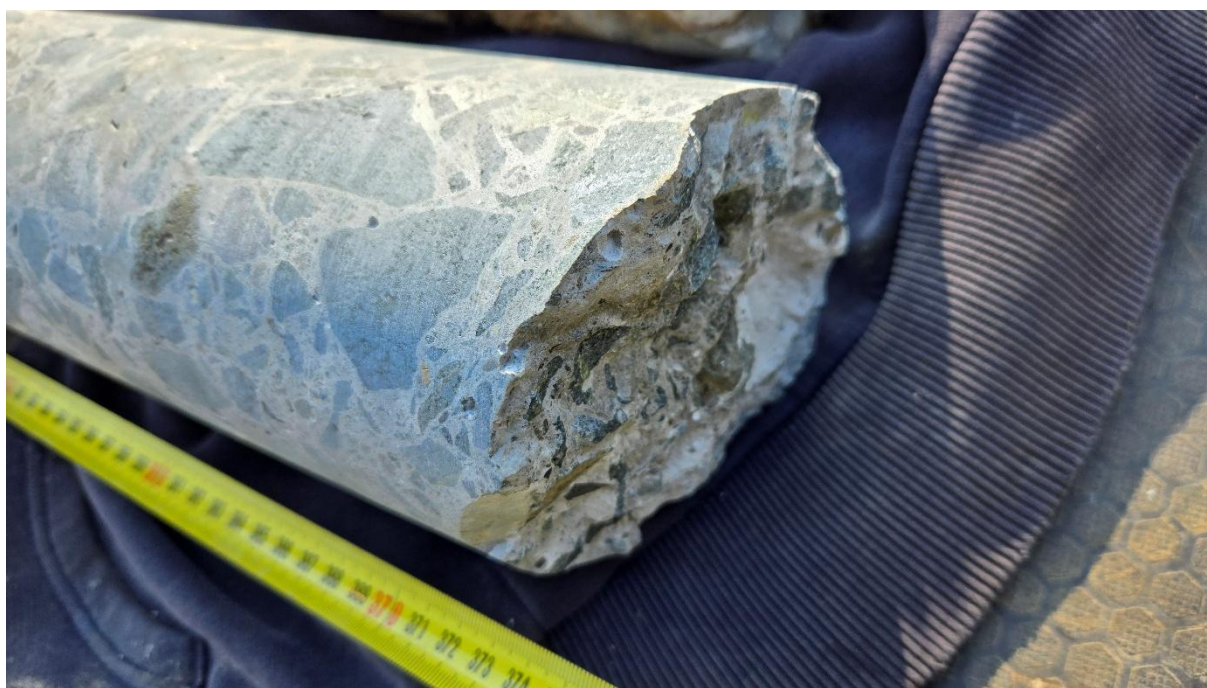
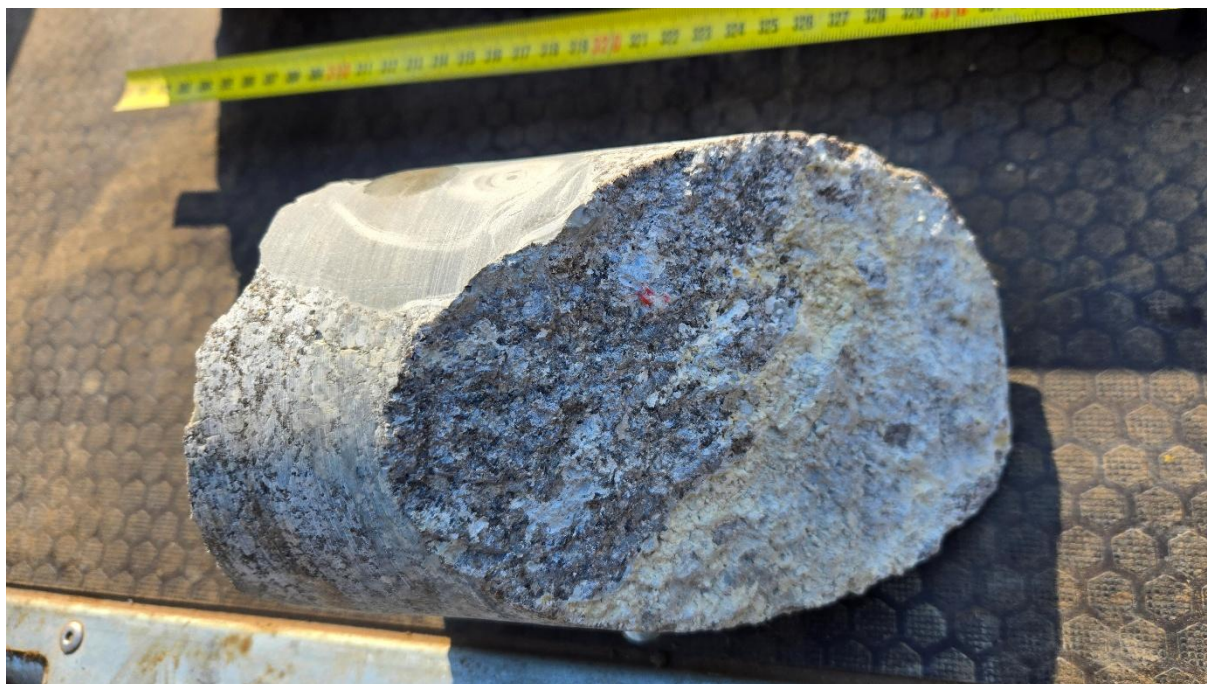
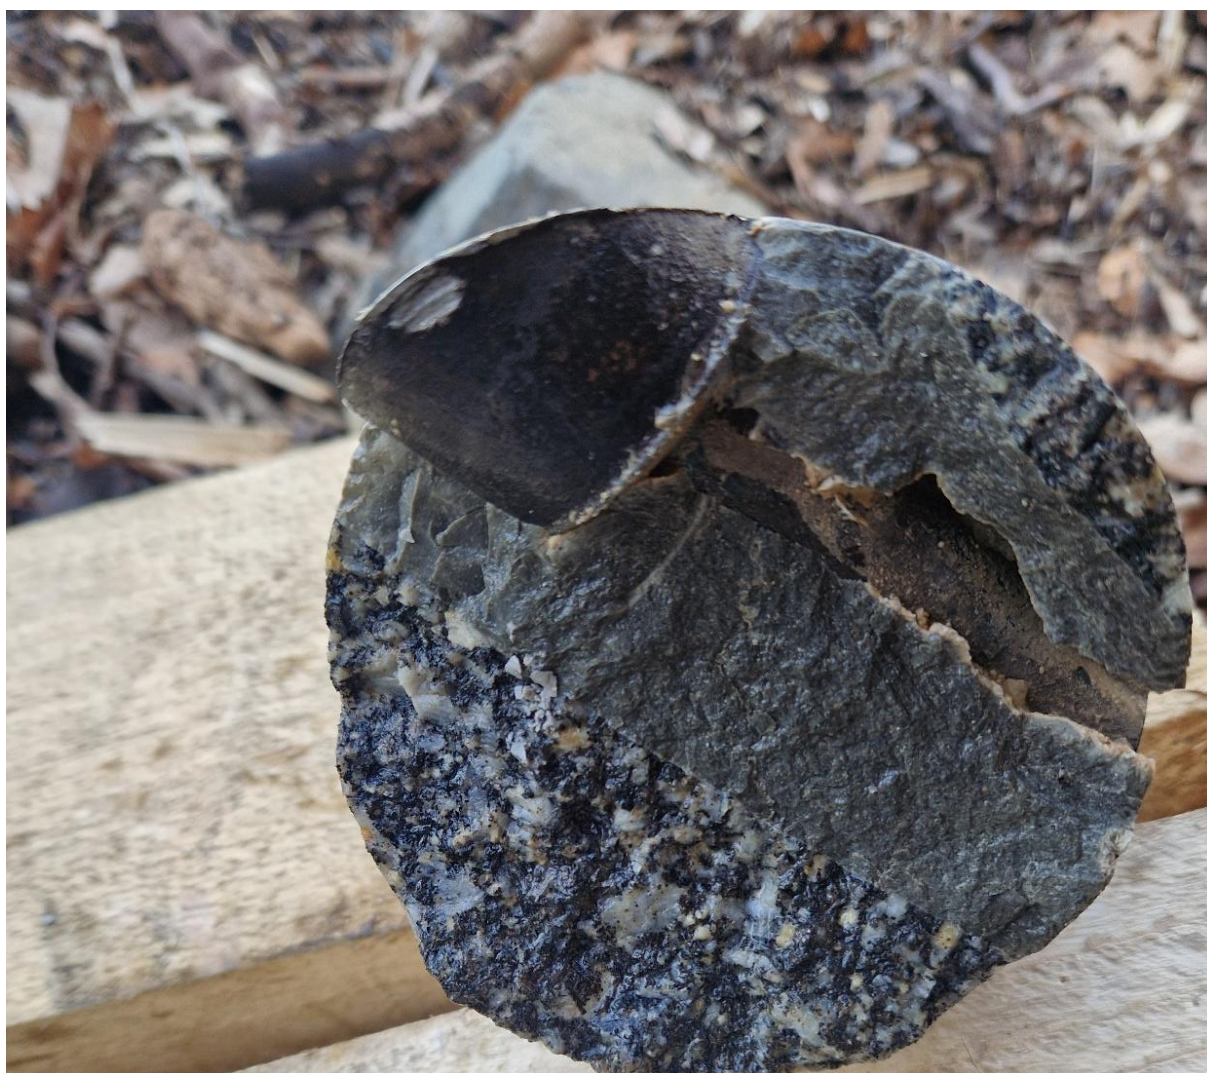
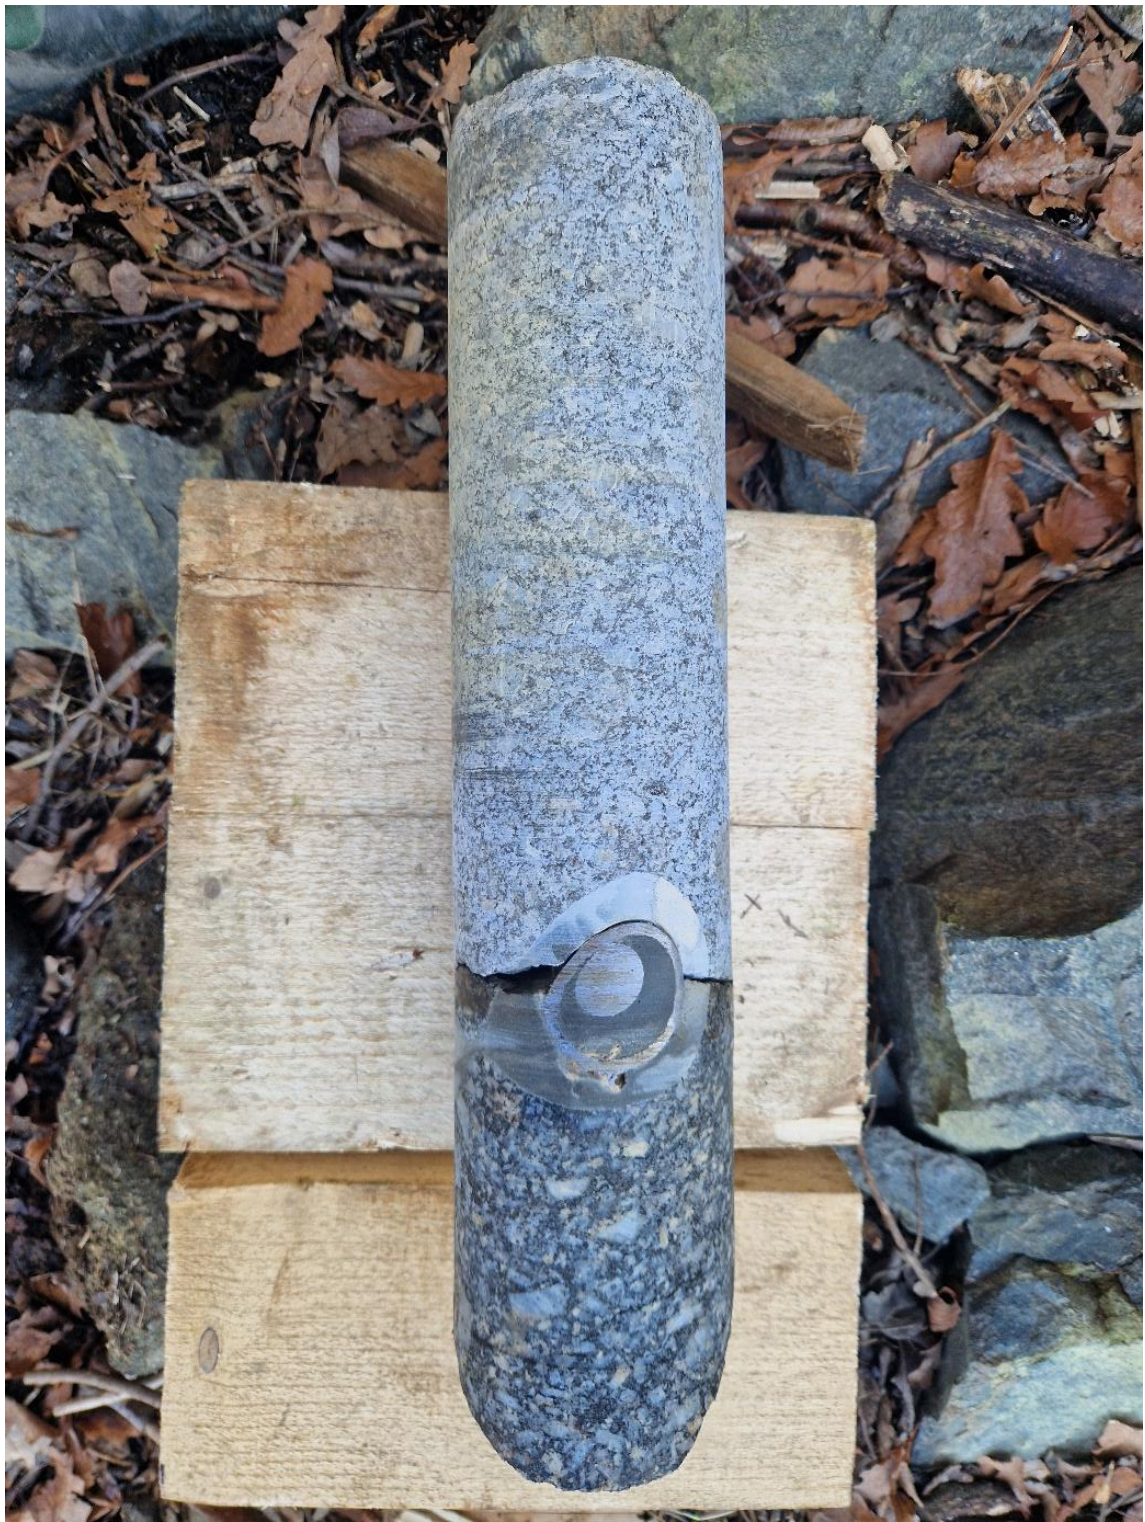
Vrt JV1 – detaily

Vrtání bylo provedeno diamantovým jádrovým vrtem (DD 350-CA) s vodním výplachem. U vrtu JV1 došlo ke komplikaci v podobě celooce-lové armatury o průměru cca 5 cm, která byla vetknuta šikmo do kamenného obkladu. Odvrt betonu zde trval výrazně déle než u vrtu JV2. Po ukončení průzkumu byly vývrty sanovány vodonepropustným betonem Baumit Proofbeton C30/37 XC4, XF4 a původní kamenný obklad byl vrácen na místo.

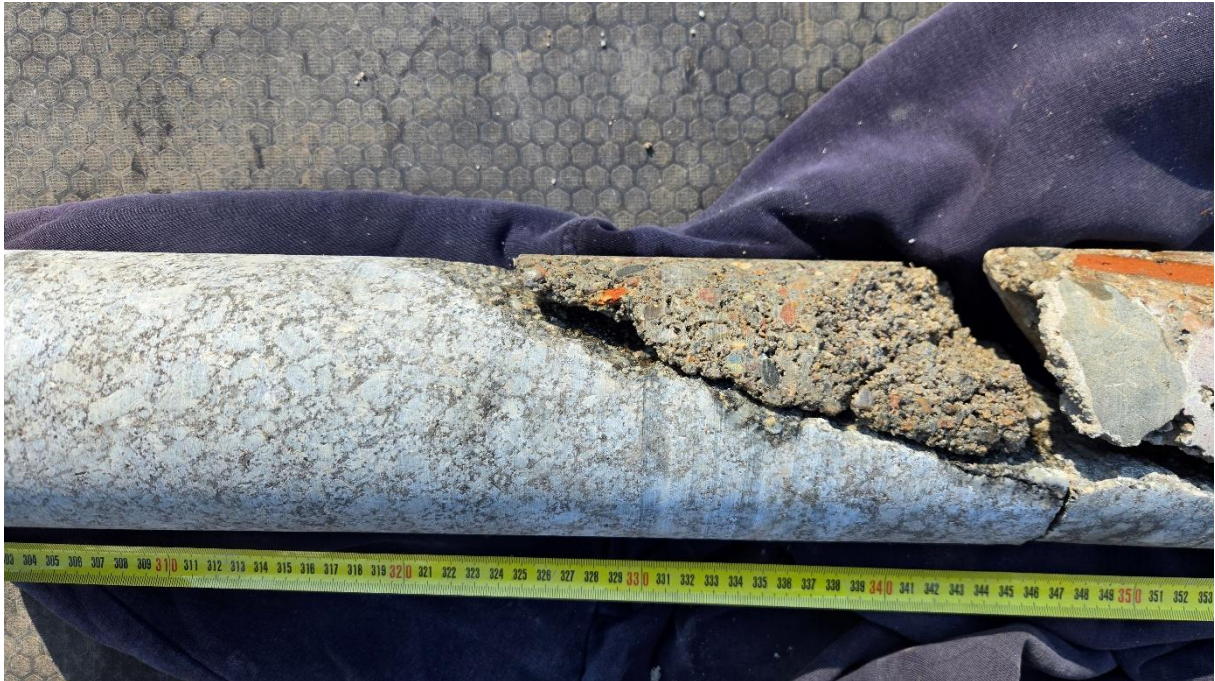
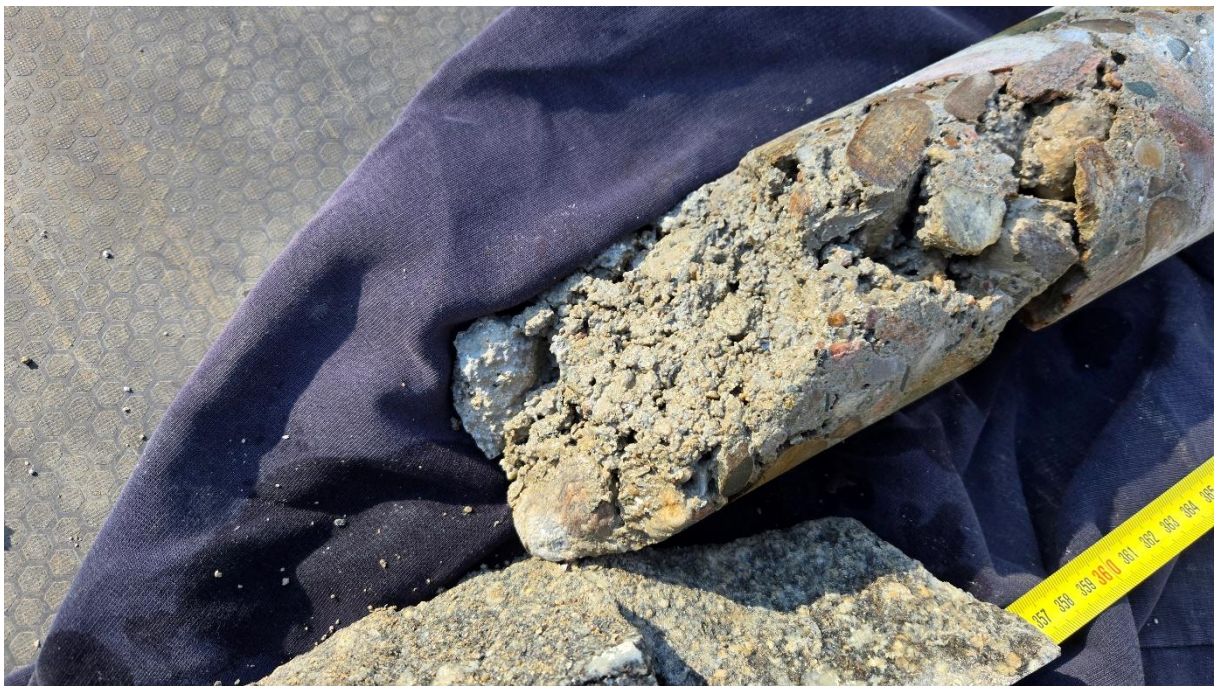
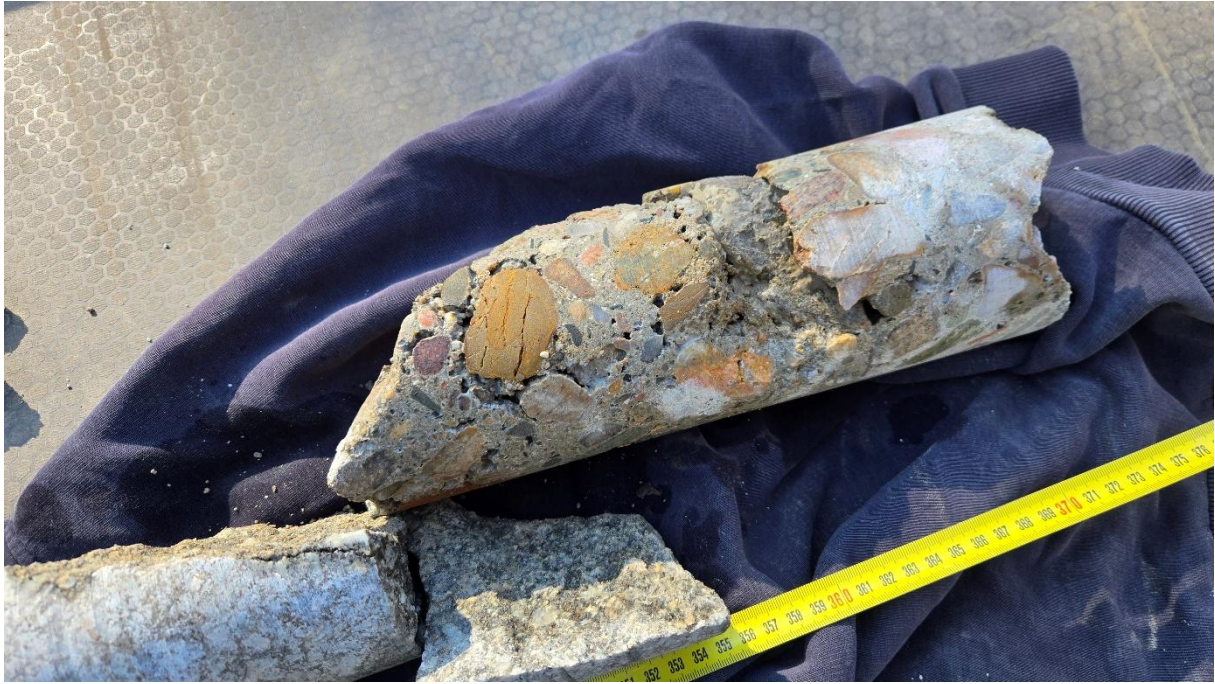
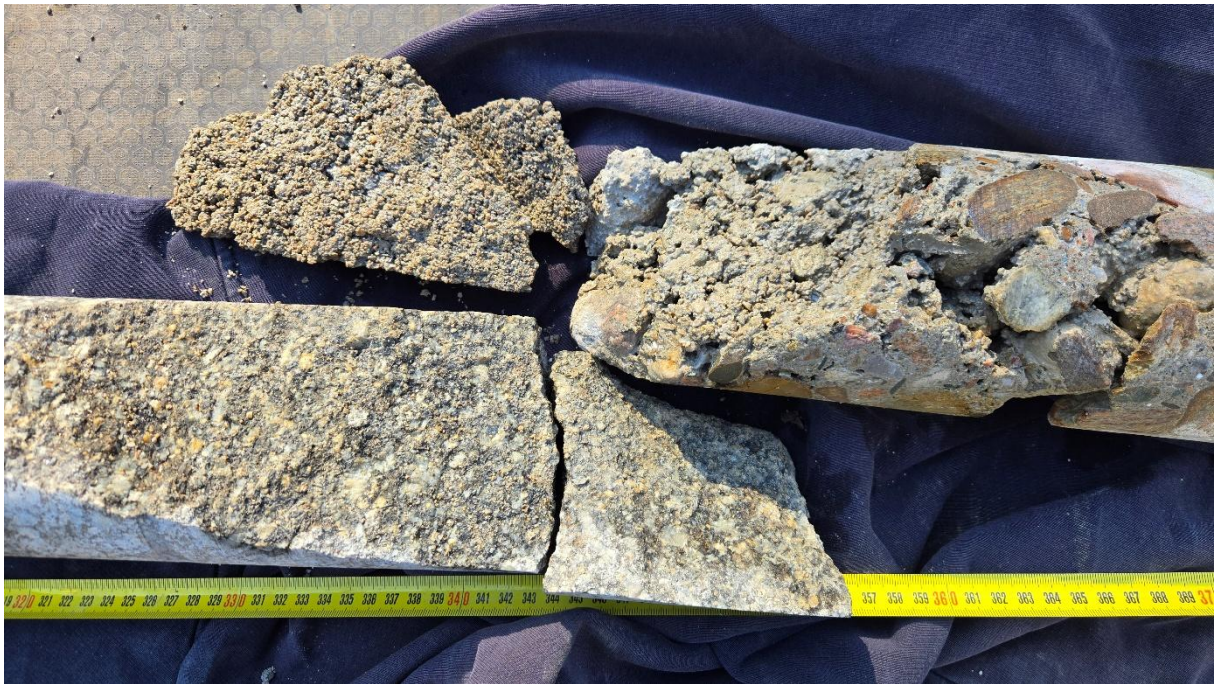
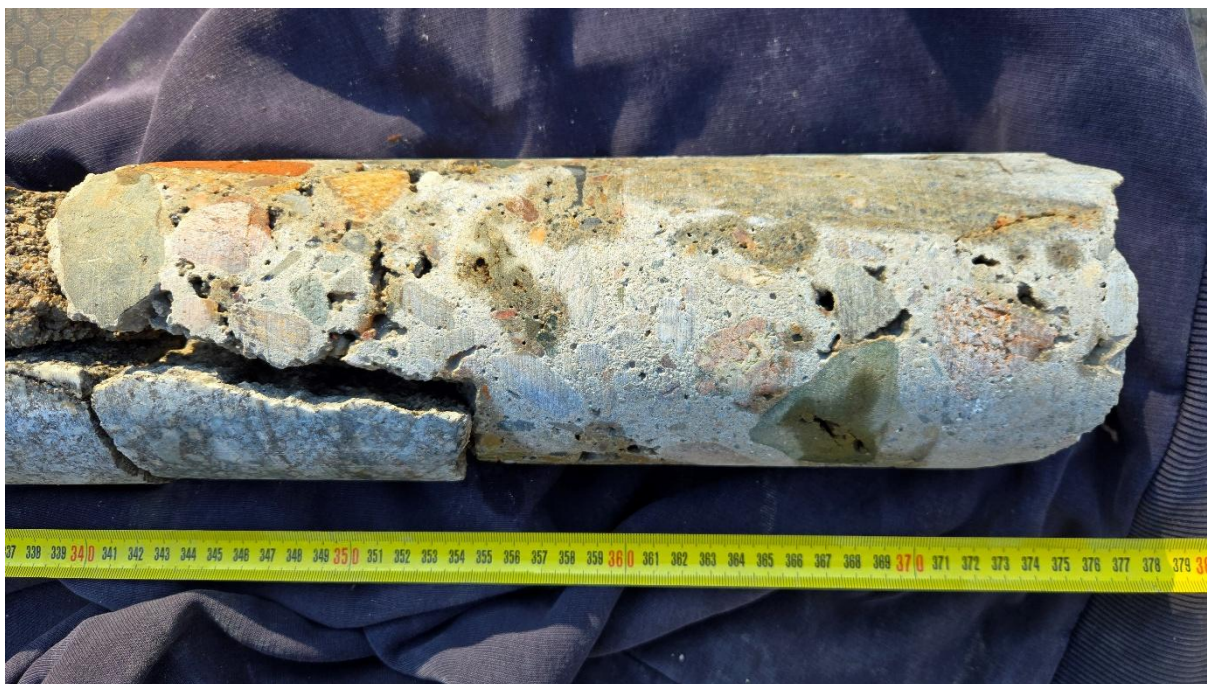
*VRT JV2*

0.26 (0.60) – 0.83 m **beton**, hrubozrnná struktura s inkluzemi kameniva do velikosti až 60 mm, charakter kameniva – polozaoblené až zaoblené fluvialní valounky křemen a živce – říční sediment, zrnitostně nehomogenní od 1 do 60 mm, beton silně porézní – nepravidelné kaverny a dutiny

Odebrané jádrové vzorky byly následně podrobeny vizuálnímu a laboratornímu zkoumání. Bylo zjištěno, že beton ve vrtu JV1 je homogenní, s drceným granodioritovým kamenivem, bez výrazných defektů. Naopak ve vrtu JV2 bylo pozorováno značné porušení struktury, charakterizované silnou pórovitostí, výskytem nepravidelných kaveren a dutin. Dále bylo identifikováno, že kamenivo v tomto vzorku obsahuje polozaoblené až zaoblené fluviaální valounky (křemen, živce) různých frakcí (1–60 mm), což svědčí o využití říčního sedimentu.

Na základě těchto zjištění lze konstatovat, že beton ve zkoumaných částech zdi vykazuje výrazné rozdíly v kvalitě a struktuře. Beton ve vrtu JV1 (v hlavní stěně hráze) dosahuje pevnosti v tlaku 51 MPa a objemové hmotnosti 2550 kg/m<sup>3</sup>, což svědčí o jeho dobré soudržnosti a dostatečné pevnosti. Zatřídění C40/50. Naopak beton ve vrtu JV2 (boční stěna kolmá na stěnu hlavní) vykazuje výrazně nižší pevnost v tlaku (15,9 MPa) a sníženou objemovou hmotnost (2210 kg/m<sup>3</sup>), což potvrzuje pozorovanou pórovitost, nehomogenní strukturu a výskyt kaveren a dutin. Zatřídění C12/12. V důsledku těchto defektů lze předpokládat nižší mechanickou odolnost, vyšší nasákavost a zvýšené riziko degradace vlivem chemických a fyzikálních procesů. Tato skutečnost by měla být zohledněna při návrhu kotvení jeřábu a v případě nutnosti provedena cílená sanace.
