NÁVRHOVÝ PROTOKOL K PYROTECHNICKÉMU PRŮZKUMU

Kudlovské nádrže ve Zlíně,

stanovení míry kontaminace zájmového prostoru nevybuchlou municí, střelivem, výbušninami, energetickými materiály a jinými nebezpečnými látkami, stanovení typu, rozsahu a ceny pyrotechnického průzkumu.

Číslo zakázky: Z-0614
Dislokace : Česká republika, Zlín
Datum : 2024-09-04

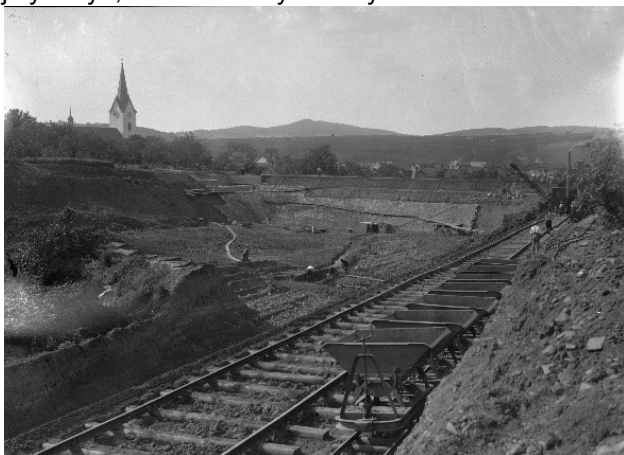
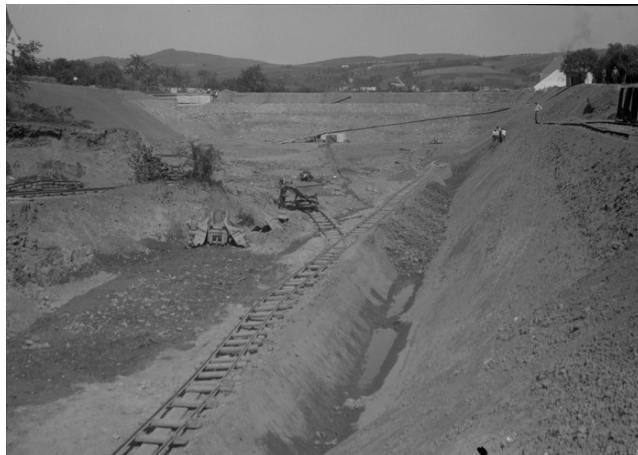
Výstavba Kudlovské nádrže.

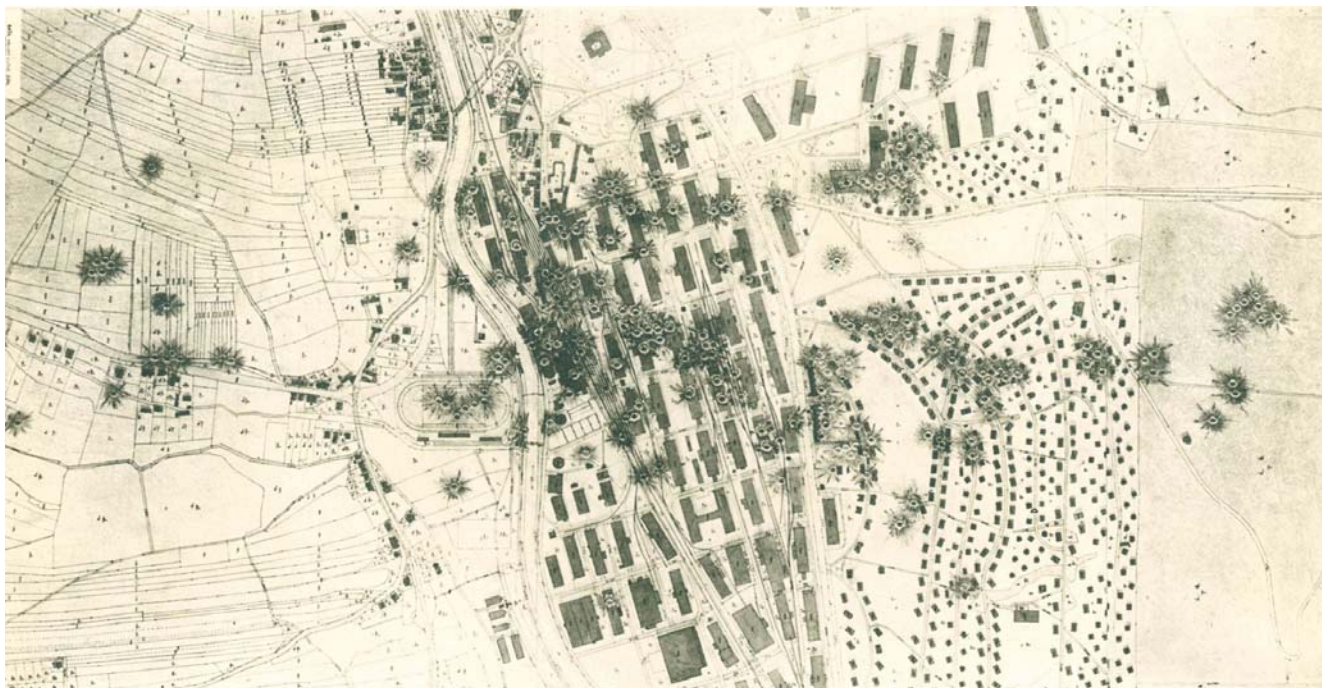
Grafický záznam dopadu leteckých pum při náletu na Zlín dne 20. listopadu 1944. Zdroj MZA v Brně, fond Svět, sign. I/1, kar. 375, inv. č. 139

Nejbližší zaznamenaný dopad letecké pumy od Kudlovské nádrže, byl ve vzdálenosti 660 m. Směr náletu byl veden od jihu na sever. Podrobnosti viz následující přehledné grafické zpracování.

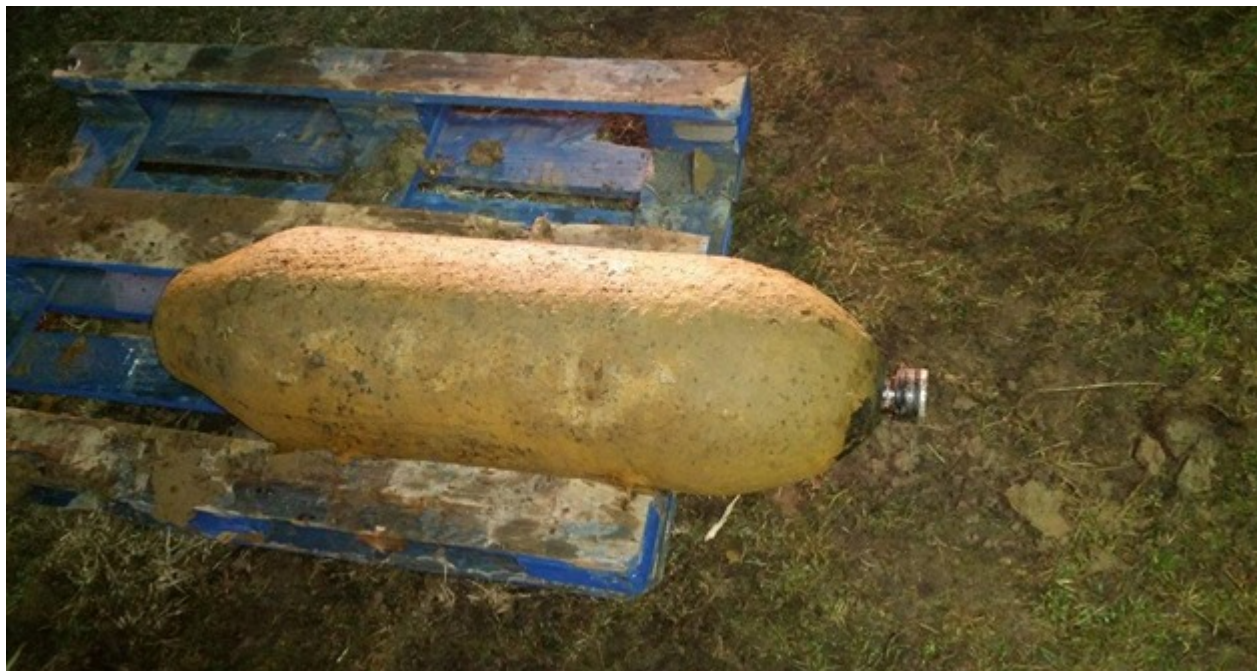
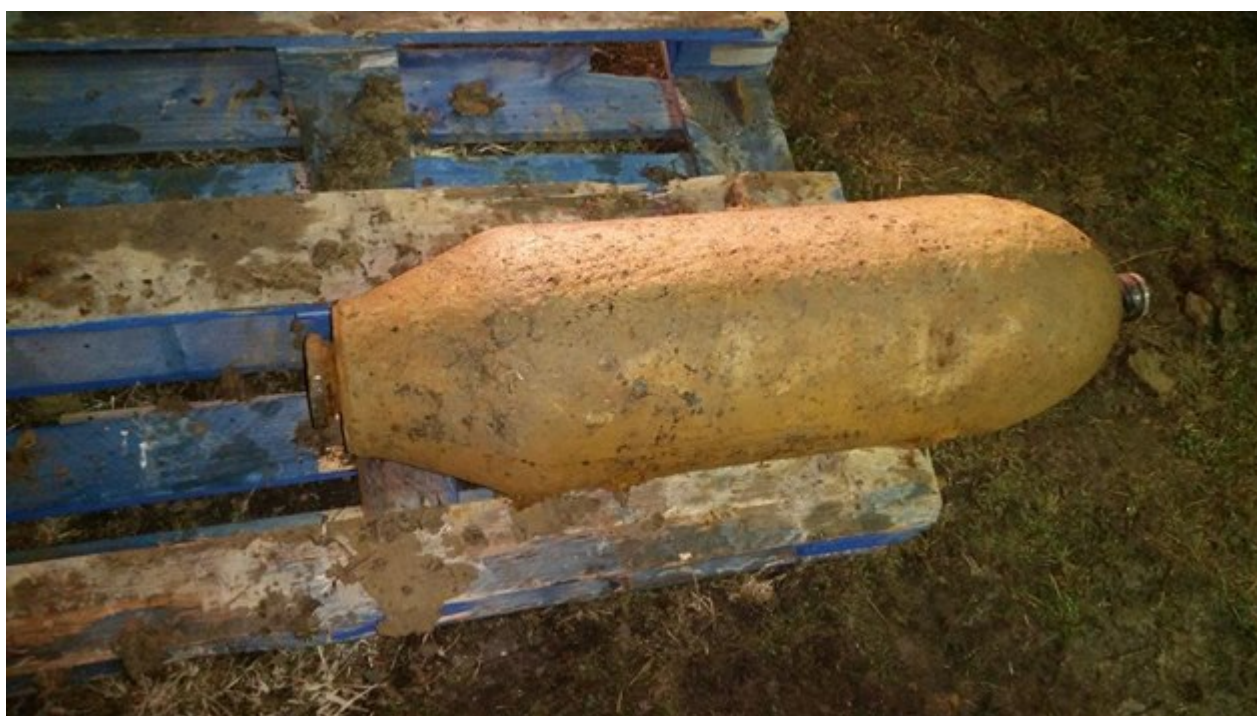
Zlínu nejbližší nález nevybuchlé americké letecké pumy 500LB GP-AN-M64. Kašava 2018-04-03. Šlo o pumu z havarovaného amerického letadla B17. Tyto pumy byly použity k bombardování Zlína.
