# **Zpráva o inženýrsko-geologickém průzkumu**

## **pro akci MVN Polom – obnova rybníka**

Mgr. Václav Rýdl  
Rybnice 160  
331 51 Kaznějov

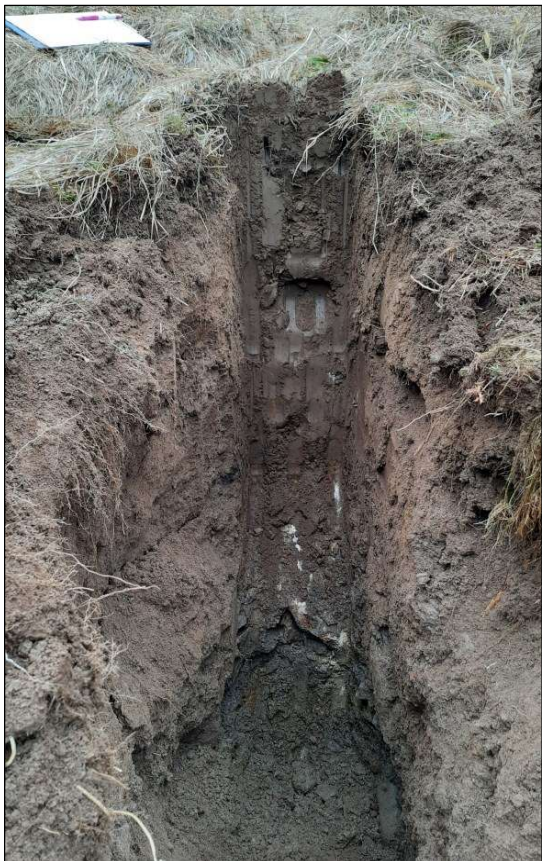
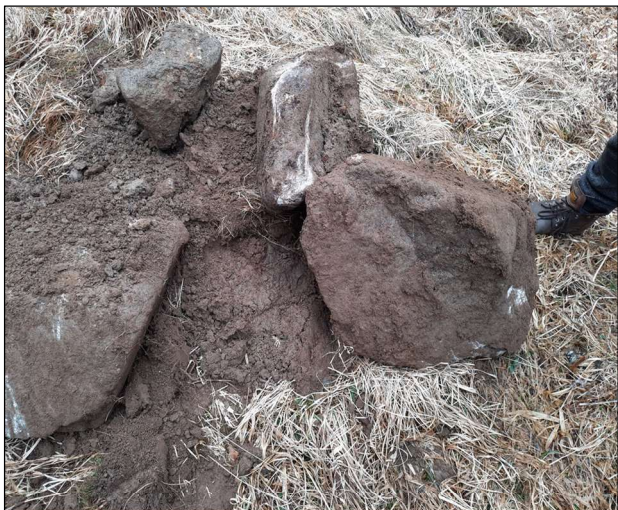
HYDROGEOLOGIE INŽENÝRSKÁ GEOLOGIE EKOLOGIE Mgr. Václav Rýdl		
Sonda	S-1			Mgr. Václav Rýdl Rybnice 160, 331 51 IČ 0649274		
Lokalita	Polom - MVN					
Datum realizace	18.03.2022					
Dokumentoval	Mgr. Václav Rýdl					
Technologie vrtání	kopaná sonda bagrem					
Vrtný průměr						
Výstroj	bez výstroje, po dokumentaci sonda likvidována záhozem					
Souřadnice	Y	835824,46	X	1029277,45	Z	536,5
Hloubka	Geologický popis			Zatřídění ČSN 75 2410	Těžitelnost ČSN 73 6133	
0,0-0,15 m	organická hlína s drnem, hnědá, měkká			F5 O	I	
0,15-1,1 m	jíl slabě písčitý, měkký, s balvany velikosti až 1 m, hnědý			F6 CI	I	
1,1 - 1,8 m	štěrk s příměsí jílu a písku, valouny až 30 cm, šedohnědý, silně vlhký, bez přítoku podzemní vody			G3 G-F	I	
Hladina podzemní vody naražená			nezastižena			
Hladina podzemní vody ustálená						
Vzorek zeminy			ne			
Vzorek podzemní vody			ne

Realizované sondy ve zbytcích původní hráze (S-1 až S-4) zjistily, že mocnost hráze je 0,8 – 1,8 m. Hráz je tvořena jílovitými zemina se slabou písčitou příměsí (F6 CL) nebo silnější písčitou příměsí (F4 CS). Konzistence zemin je převážně měkká. V podloží zbytků hráze se nacházejí balvanité štěrky s valouny 30 – 50 cm, se slabou jílovitou příměsí (G3 G-F).

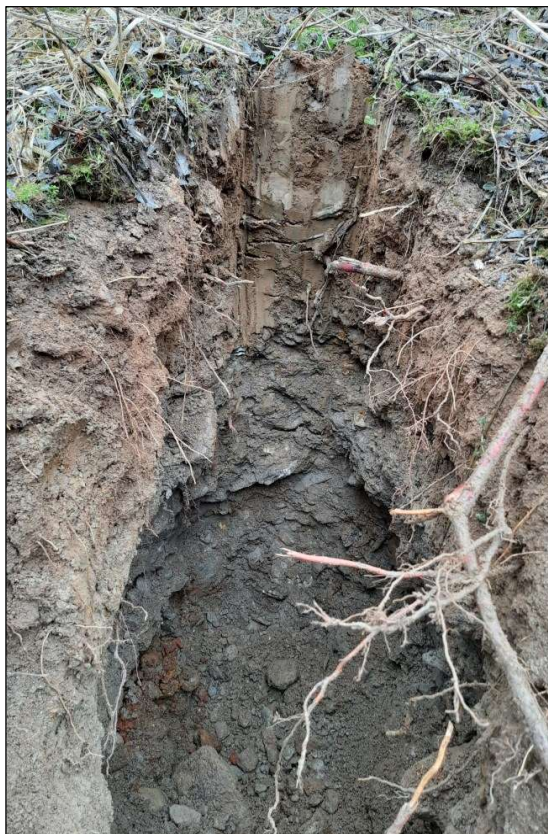
HYDROGEOLOGIE INŽENÝRSKÁ GEOLOGIE EKOLOGIE Mgr. Václav Rýdl		
Sonda	S-2			Mgr. Václav Rýdl  Rybnice 160, 331 51  IČ 0649274		
Lokalita	Polom - MVN					
Datum realizace	18.03.2022					
Dokumentoval	Mgr. Václav Rýdl					
Technologie vrtání	kopaná sonda bagrem					
Vrtný průměr						
Výstroj	bez výstroje, po dokumentaci sonda likvidována záhozem					
Souřadnice	Y	835822,44	X	1029301,92	Z	536,1
Hloubka	Geologický popis			Zatřídění	Těžitelnost	
				ČSN 75 2410	ČSN 73 6133	
0,0-0,8 m	hráz - jíl písčitý, hnědý, měkký			F4 CS	I	
0,8-2,0 m	štěrk balvanitý, s příměsí jílu a písku, valouny až 50 cm, šedohnědý, silně vlhký, bez přítoku podzemní vody			G3 G-F	I	
Hladina podzemní vody naražená	nezastižena					
Hladina podzemní vody ustálená						
Vzorek zeminy	ne					
Vzorek podzemní vody	ne

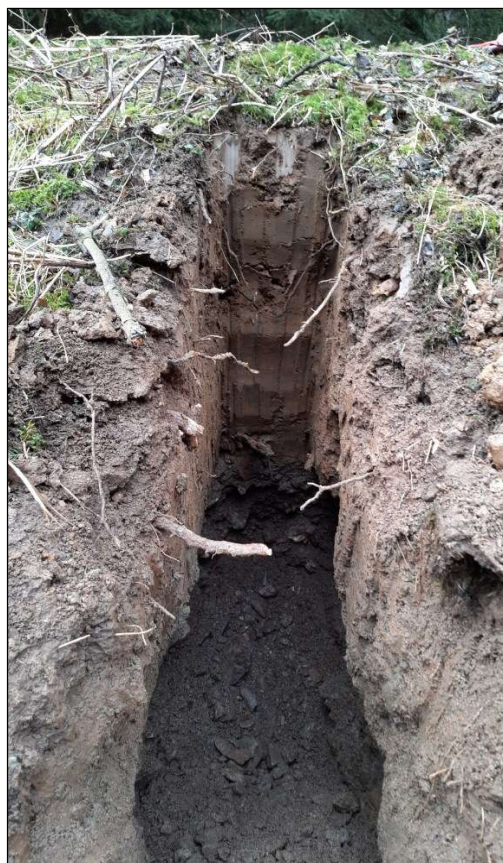
HYDROGEOLOGIE INŽENÝRSKÁ GEOLOGIE EKOLOGIE Mgr. Václav Rýdl		
Sonda	<b>S-3</b>			Mgr. Václav Rýdl  Rybnice 160, 331 51  IČ 0649274		
Lokalita	Polom - MVN					
Datum realizace	18.03.2022					
Dokumentoval	Mgr. Václav Rýdl					
Technologie vrtání	kopaná sonda bagrem					
Vrtný průměr						
Výstroj	bez výstroje, po dokumentaci sonda likvidována záhozem					
Souřadnice	Y	835856,55	X	1029315,32	Z	535,9
Hloubka	Geologický popis			Zatřídění	Těžitelnost	
				<b>ČSN 75 2410</b>	<b>ČSN 73 6133</b>	
0,0-1,1 m	hráz - jíl písčitý s příměsí drobného štěrku do 5 cm, hnědý, měkký			F4 CS	I	
1,1-2,0 m	štěrk balvanitý, s příměsí jílu a písku, valouny až 50 cm, šedohnědý, silně vlhký, bez přítoku podzemní vody			G3 G-F	I	
Hladina podzemní vody naražená		nezastižena				
Hladina podzemní vody ustálená						
Vzorek zeminy		0,5-1,0 m				
Vzorek podzemní vody		ne

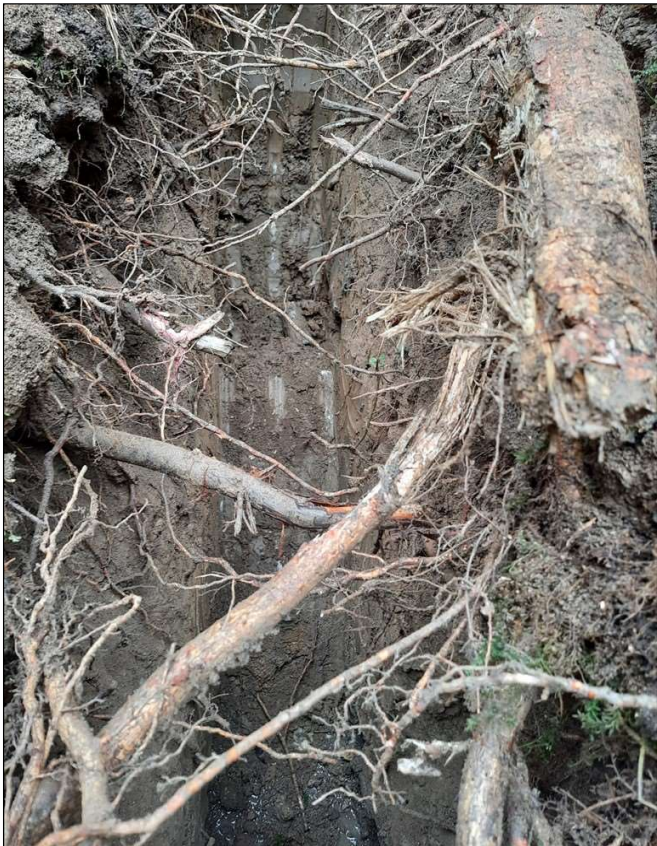
HYDROGEOLOGIE INŽENÝRSKÁ GEOLOGIE EKOLOGIE Mgr. Václav Rýdl		
Sonda	S-4			Mgr. Václav Rýdl  Rybnice 160, 331 51  IČ 0649274		
Lokalita	Polom - MVN					
Datum realizace	18.03.2022					
Dokumentoval	Mgr. Václav Rýdl					
Technologie vrtání	kopaná sonda bagrem					
Vrtný průměr						
Výstroj	bez výstroje, po dokumentaci sonda likvidována záhozem					
Souřadnice	Y	835887,98	X	1029320,15	Z	536,1
Hloubka	Geologický popis				Zatřídění ČSN 75 2410	Těžitelnost ČSN 73 6133
0,0-1,8 m	hráz - jíl slabě písčitý, okrově hnědý, vlhký, měkký				F6 CI	I
1,8-2,5 m	štěrk balvanitý, nahoře silně jílovitý, hlouběji slabě, balvany až 1 m, šedohnědý, silně vlhký, při bázi slabý přítok podzemní vody				G3 G-F	I
Hladina podzemní vody naražená	2,4 m - slabý přítok					
Hladina podzemní vody ustálená						
Vzorek zeminy	ne					
Vzorek podzemní vody	ne

Hladina podzemní vody byla zastižena pouze v sondě S-4 v hloubce 2,4 m od koruny původní hráze, cca 0,6 m pod terénem.

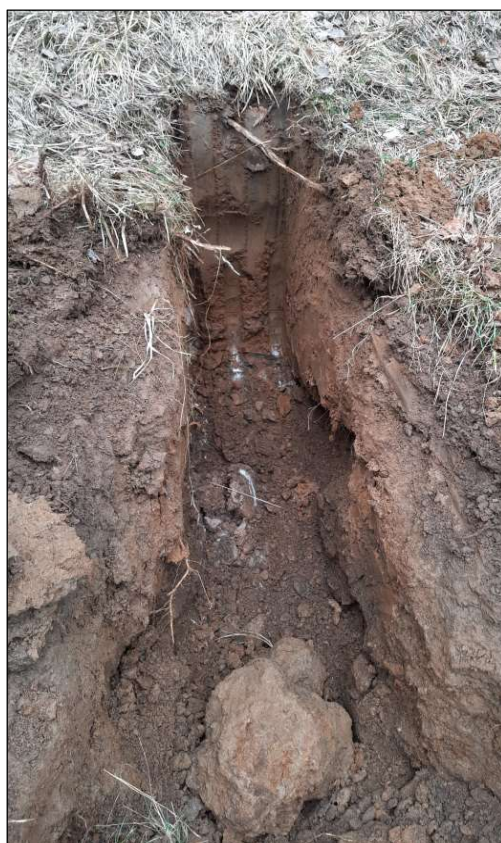
HYDROGEOLOGIE INŽENÝRSKÁ GEOLOGIE EKOLOGIE Mgr. Václav Rýdl		
Sonda	S-5			Mgr. Václav Rýdl  Rybnice 160, 331 51 IČ 0649274		
Lokalita	Polom - MVN					
Datum realizace	18.03.2022					
Dokumentoval	Mgr. Václav Rýdl					
Technologie vrtání	kopaná sonda bagrem					
Vrtný průměr						
Výstroj	bez výstroje, po dokumentaci sonda likvidována záhozem					
Souřadnice	Y	835860,54	X	1029287,54	Z	536,0
Hloubka	Geologický popis			Zatřídění	Těžitelnost	
				ČSN 75 2410	ČSN 73 6133	
0,0-0,1 m	organická hlína s drnem, hnědá, měkká			F5 O	I	
0,1-0,7 m	jíl tuhý, okrově hnědý			F6 CL	I	
0,7-0,9 m	štěrk balvanitý s příměsí jílu a písku, balvany až 1 m, šedohnědý			G3 G-F	I	
Hladina podzemní vody naražená			nezastižena			
Hladina podzemní vody ustálená						
Vzorek zeminy			0,2-0,5 m			
Vzorek podzemní vody			ne

Na okrajích zátopy (sondy S-5 a S-6) nebyla zjištěna větší mocnost zemin vhodných pro využití do homogenní sypané hráze. Mocnost jílovitých zemin je zde jen 0,3 – 0,6 m.
