| AKCE: REVITALIZACE KULTURNÍ KRAJINY A VYBRANÝCH HISTORICKÝCH OBJEKTŮ NKP HŘEBČÍN KLADRUBY NAD LABEM – OBNOVA HISTORICKÝCH OBJEKTŮ | | | | DATUM: 07/2017 | Č. PARÉ: |
| ST. OBJ.: | STODOLA V JOSEFOVĚ | | | Č. STAV. OBJEKTU: SO 04 | |
| PŘÍLOHA: | STATICKÝ VÝPOČET | | | Č. VÝKRESU: D.1.2.b | |

| | Část | Stodoly SO 02 - SO 04 - krov |

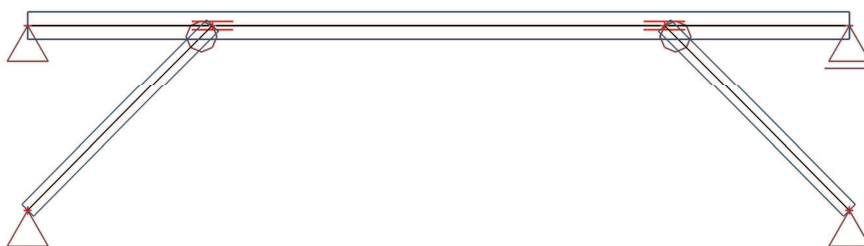
| Jméno | Popis | Typ působení | Skupina zatížení | Typ zatížení | Směr |
| ZS1 | vlastní váha | Stálé | SZ1 | Vlastní tíha | -Z |

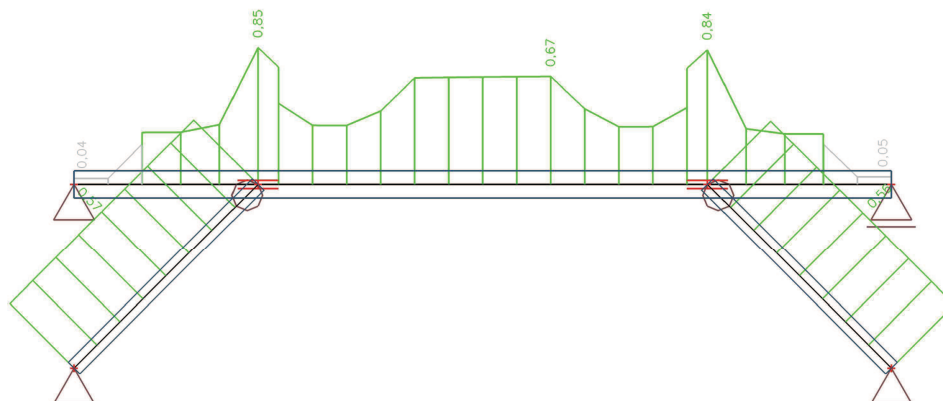
Posudek dřeva podle MSÚ; Jedn. posudek
