VD Bystřička - oprava kaskádového skluzu a úseku pod přehradou, ř. km. 4,400 – 5,000

Zpráva z biologických průzkumů lokality

Květen 2025

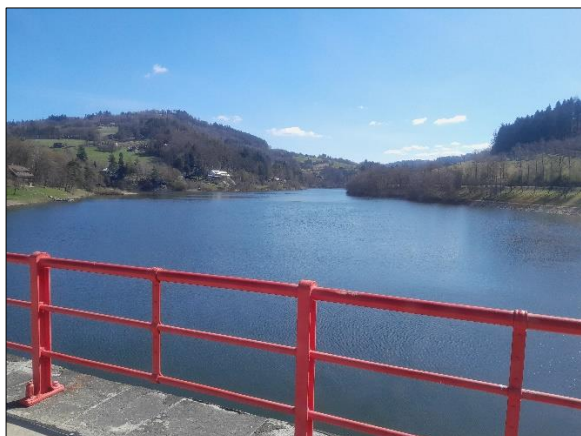
Pohled z hráze na VD Bystřička.

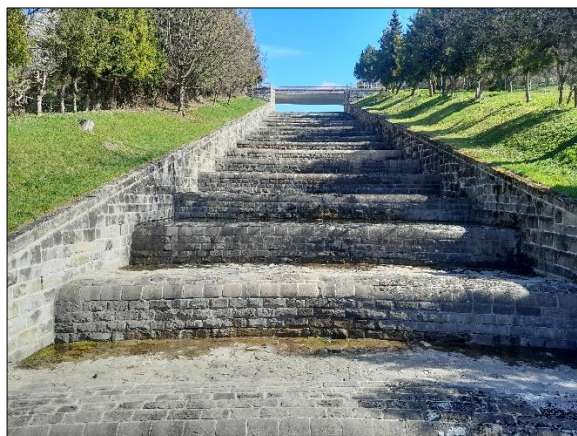
Kaskádový skluz pod VD Bystřička.

Zájmová lokalita se nachází pod hrází VD Bystřička (okres Vsetín, Zlínský kraj), která je vystavěna na stejnojmenném vodním toku (přítok Vsetínské Bečvy). Kaskádový skluz pod bezpečnostním přelivem má celkem 18 stupňů a nelze jej označit za přírodní biotop. Jedná se o kameno-betonový technický prvek s umělým dnem i břehy. Většina stupňů je navíc při běžném provozu zcela bez vody, protéká zde (zřejmě vlivem netěsností) pouze malý pramínek vody. Naopak nejhornější a nejspodnější bazén obsahují velké množství vody značné hloubky. VD Bystřička (cca 19 ha) má charakter průtočné přehradní nádrže a jedná se o mimopstruhový rybářský revír Bystřice Valašská 1 A (471 023), na kterém hospodaří MO ČRS Vsetín.

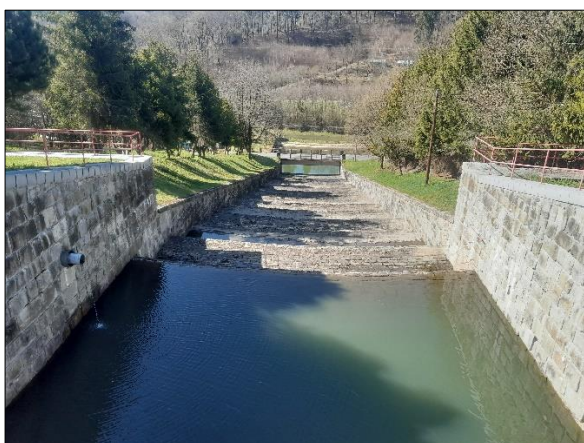
Horní a spodní bazén skluzu VD Bystřička je trvale zvodněn.

V případě kamenného kaskádového skluzu VD Bystřička nelze hovořit o původní, autonomní vodní fauně. Jedná se o zcela umělé vodní biotopy s nepřirozeným dnem i břehy. V horním bazénu byly pozorovány ryby, pocházející evidentně z VD Bystřička (kapr obecný, cejn velký, perlín ostrobřichý). Fauna bezobratlých bude díky absenci přirozených substrátů tvořena běžnými zástupci, taktéž vyplavenými z nádrže. Podobnou skladbu vodní fauny omezenou na stanovištěně nepůvodní druhy pocházející z vodní nádrže lze očekávat také v dolním bazénu. Výskyt obojživelníků ani jiných vzácnějších živočichů nebyl v kaskádovém systému zjištěn. Prostor mezi nejspodnějším bazénem a korytem Bystřice má díky průsakům vody mokřadní charakter. Vytváří se zde systém mělkých tůní a kaluží, ve kterém bylo nalezeno cca 20 společných snůšek **skokana štíhlého** (*Rana dalmatina*) a **skokana hnědého** (*Rana temporaria*). Skokanům zde vyhovuje mělká, prohřátá voda bez přítomnosti ryb.

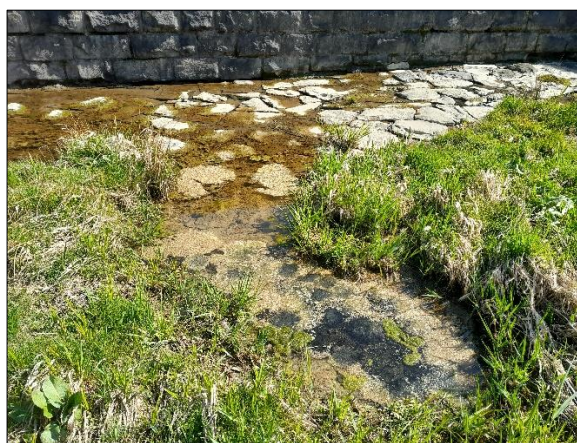
V zájmovém území dotčeném opravnými pracemi byl potvrzen výskyt tří zvláště chráněných druhů živočichů, vázaných na vodní ekosystémy. Výskyt zvláště chráněných druhů rostlin zde zjištěn nebyl. Pod kaskádovým skluzem je vytvořen malý mokřad s mělkými tůňemi, jež slouží jako rozmnožiště **skokana štihlého** (*Rana dalmatina*). V době přítomnosti nakladených snůšek a vývoje pulců (březen až květen) je druh ohrožen nevhodnými zásahy do jejich reprodukčního prostředí (např. pojezd techniky). Vliv však lze eliminovat vhodným načasováním prací (viz dále). Samotný tok Bystřičky obývá nepříliš početná populace **střevle potoční** (*Phoxinus phoxinus*). Jelikož zásahy do toku budou mít spíše lokální charakter, bude jejich vliv na populaci střevlí poměrně malý a dočasný (nadměrný zákal vody, disturbance při těžbě nánosů). Na ekosystém toku je vázán výskyt **vydry říční** (*Lutra lutra*). Vydry využívají zájmový úsek Bystřičky jako potravní a migrační stanoviště, jejich reprodukční místa se zde však nenacházejí (nebyly zde nalezeny nory). Dotčení vyder bude relativně malé, spočívající zejména ve vyšší ruchové zátěži během probíhajících prací těžkou mechanizací. Po jejím ukončení se situace vrátí k původnímu stavu.

Snůšky skokana štíhlého a s. hnědého v mělkých tůních pod kaskádovým skluzem.

| Druh | § | Populace, výskyt, ohrožení |
|---|---|---|
| skokan štihlý (<i>Rana dalmatina</i>) | O | Malý mokřad s mělkými tůňemi pod kaskádovým skluzem slouží jako rozmnožiště skokana štihlého (a taky s. hnědého). Mezi březem a květnem by nemělo být do prostoru mokřadu vstupováno těžkou technikou, jinak by byla ohrožena úspěšná reprodukce druhu. |

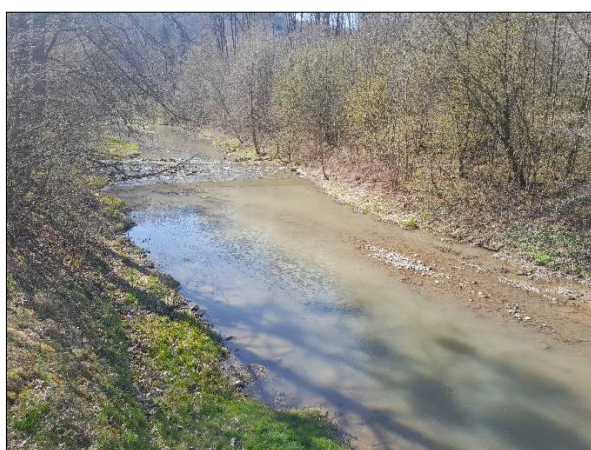
Koryto Bystřice pod VD Bystřice s nápadným zákalem vody.

Vodní tok Bystřička pod VD Bystřička má morfologicky upravené koryto, protékající úzkým údolím volné krajiny s rozptýlenou zástavbou. Koryto toku je významně upraveno narovnáním, zkapacitněním a opevněním břehů. Koryto má pravidelný tvar, potlačenou členitost a snížený úkrytový potenciál. Šíře koryta se pohybuje kolem 6-8 m, hloubka vody na běžných úsecích nepřesahuje 30 cm. Dno je převážně kamenité a šterkovité. Na toku je vystavěna řada příčných objektů (jezů a prahů). Jedná se o podhorský tok se zhoršenou kvalitou vody. Zdrojem živin a organických látek v toku je samotná vodní nádrž. Pod přehradou protéká voda s nápadným šedohnědým zákalem, na podkladech jsou přítomny nárosty sinic a řas.
