Protokol z místního šetření o zjištění rozsahu povodňových škod způsobených povodní ze dne 18. září 2024

1 - 08 - 325

Vodní tok: Labe

Název: Ochrana břehů koryty pilyže

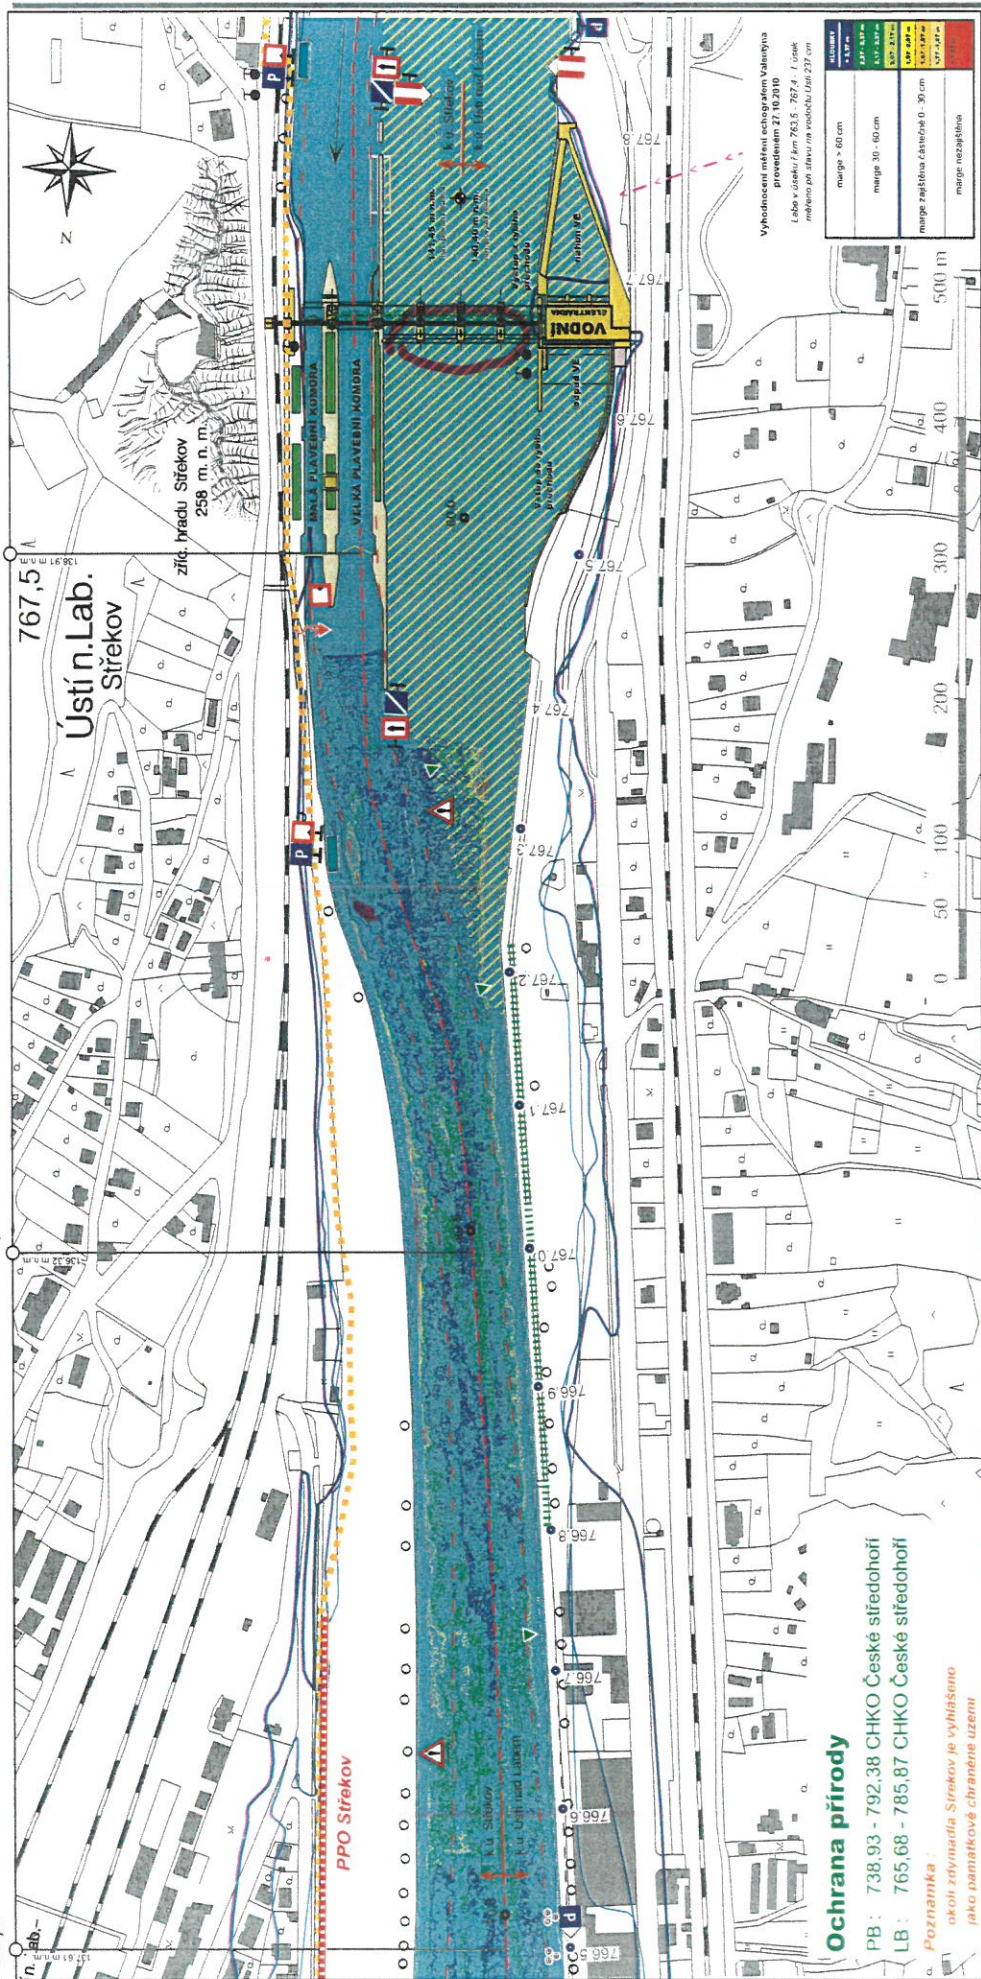
KM 766,5 - 767,8

přesprávnání svislých stěn otjezových pilótv
cca 40 m² plochy k přesprávnání na tl. kamene
0,4m.

přesprávnání z pontonu

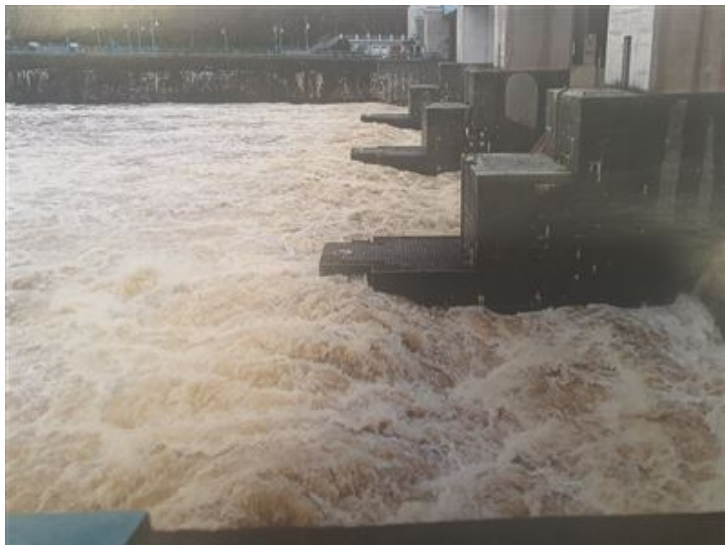
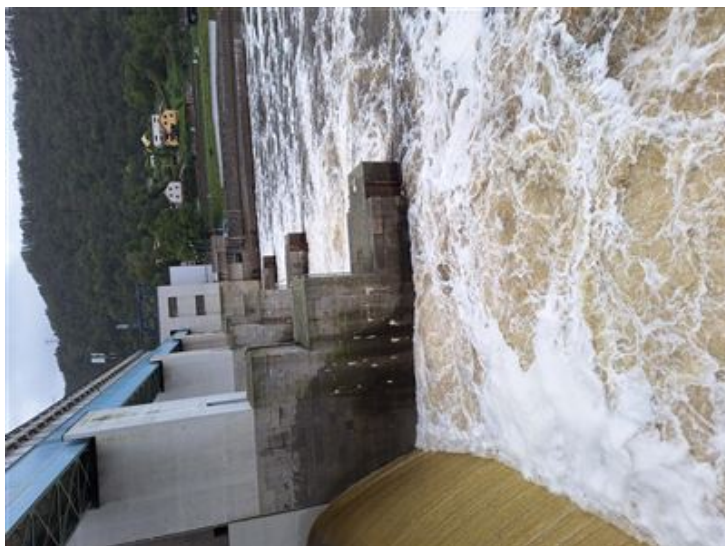
IDVT:10100002 - Labe řKM 767,500 - 767,800

Ke vzniku povodňové škody došlo v důsledku působení průtoku, který dosáhl $Q\ 1\ 656\ m^3/s$

Ohrožení stability vodního díla
