Mřenkový potok, ř. km 0,829-1,267, Ivančice, oprava koryta

***Hodnocení vlivu závažného zásahu na zájmy ochrany přírody a krajiny
(§67 zákona č. 114/92 Sb.)***

Červen 2025

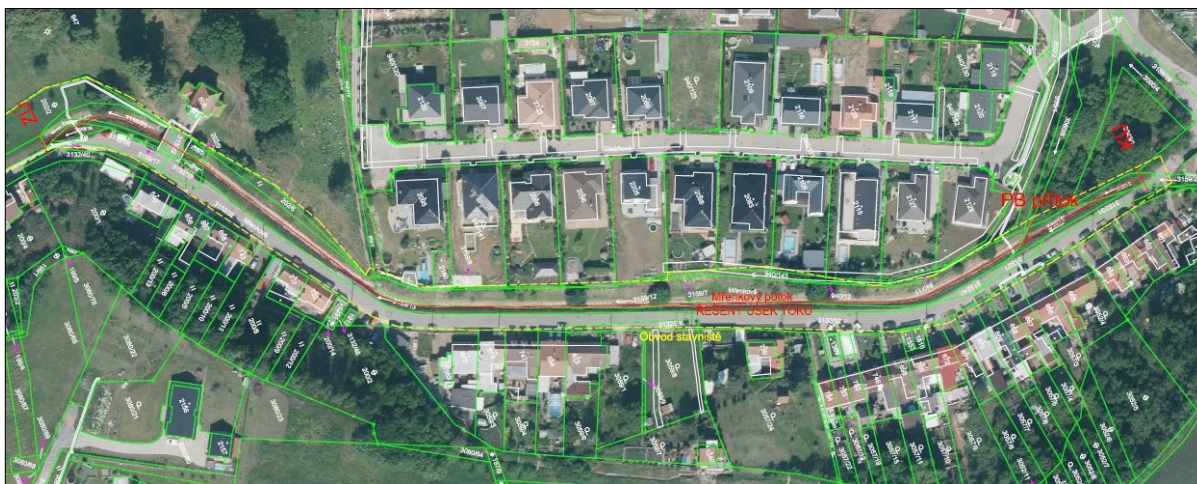
Zájmový úsek Mřenkového potoka v Ivančicích na leteckém snímku

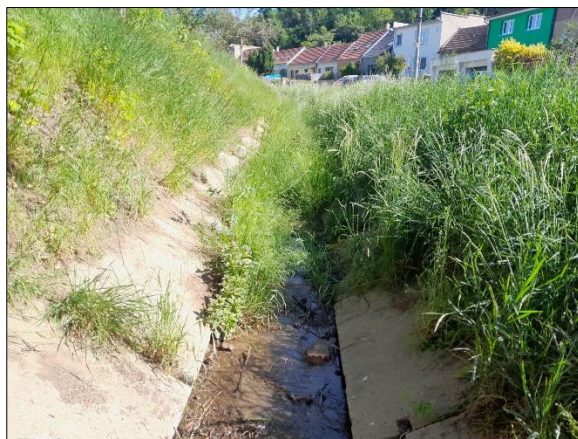
Břehy i dno toku jsou dnes nevhodně opevněny panely

vedení inženýrských sítí, dopravní infrastruktura a zástavba (zídky, ploty a budovy). Stávající opevnění je ve špatném technickém stavu, panely jsou podemlety a pomístně i zcela chybí. Při průchodu zvýšených průtoků dochází k dalšímu narušování opevnění, místy i odplavení panelů do místa vtoku do zatrubnění, což má za následek ucpání česlí a zhoršení povodňové situace v lokalitě ulice Mřenková.

Oprava koryta bude vyžadovat rozebrání stávajícího nepružného opevnění panelů a jeho nahrazení opevněním jiného typu (na většině úseku rovinanina s vyklínováním, lokálně kamenná dlažba), a to jak ve březích, tak ve dně. Opevnění dna je prostorově dáno malou šíří koryta toku, kdy při založení patek opevnění břehů dojde k jejich spojení i ve dně koryta. Členitost koryta bohužel zůstane i po provedených úpravách dosti nízká, s malou proměnlivostí hloubek vody i rychlostí proudění. V toku nemohou přirozeně vznikat místa s větší hloubkou vody (tůňe), jež by v době přísušků sloužila pro vodní faunu jako refugia (místa přežívání). Dno koryta bude do značné míry nepřirodní, minimálně do doby, než bude překryto novou vrstvou splavenin. Tvar koryta zůstane málo proměnlivý. Nahrazení panelů rovinaninou je z biologického hlediska sice jistým krokem vpřed, ale k výraznému ekologickému zlepšení stavu bohužel nepovede. Dno i břehy se budou i nadále vyznačovat nedostatečnou drsností. Důvodem nemožnosti komplexní revitalizace koryta je zejména intravilánové umístění toku s velmi omezenými prostorovými možnostmi a nutností zachování kapacitního a erozně stabilního koryta. Narušení hydrologického režimu toku s nevyrovnanými průtoky a četnými přívalovými povodněmi je způsobeno necitlivým zemědělským hospodařením v horním povodí Mřenkového potoka.

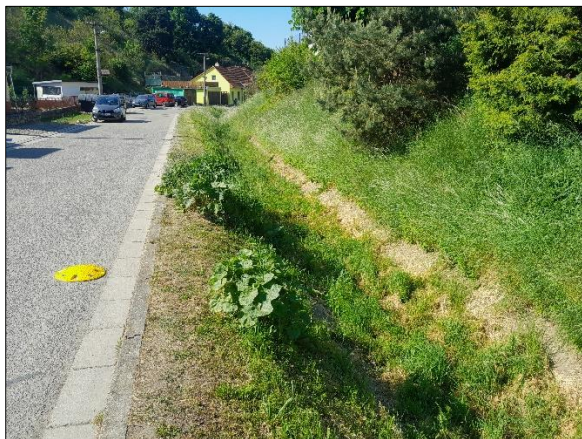
Místy se voda v toku ztrácí v bujně vegetaci

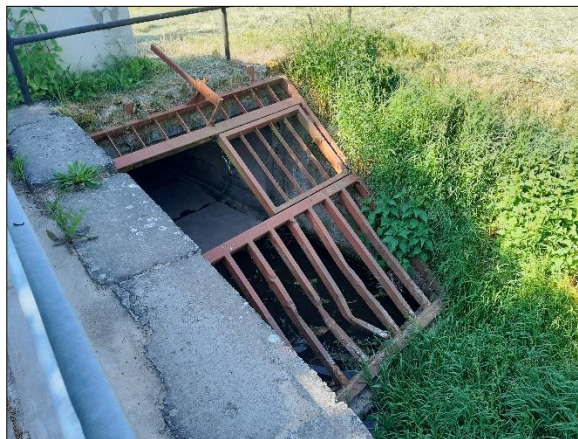
Dolní profil řešeného úseku Mřenkového potoka pod židovským hřbitovem je vymezen zaklenutím koryta toku
