Nálezová zpráva a technologický záměr

na restaurování litinové výplně poprsných zídek „Platanového mostku“
v zámeckém parku NKP Kačina

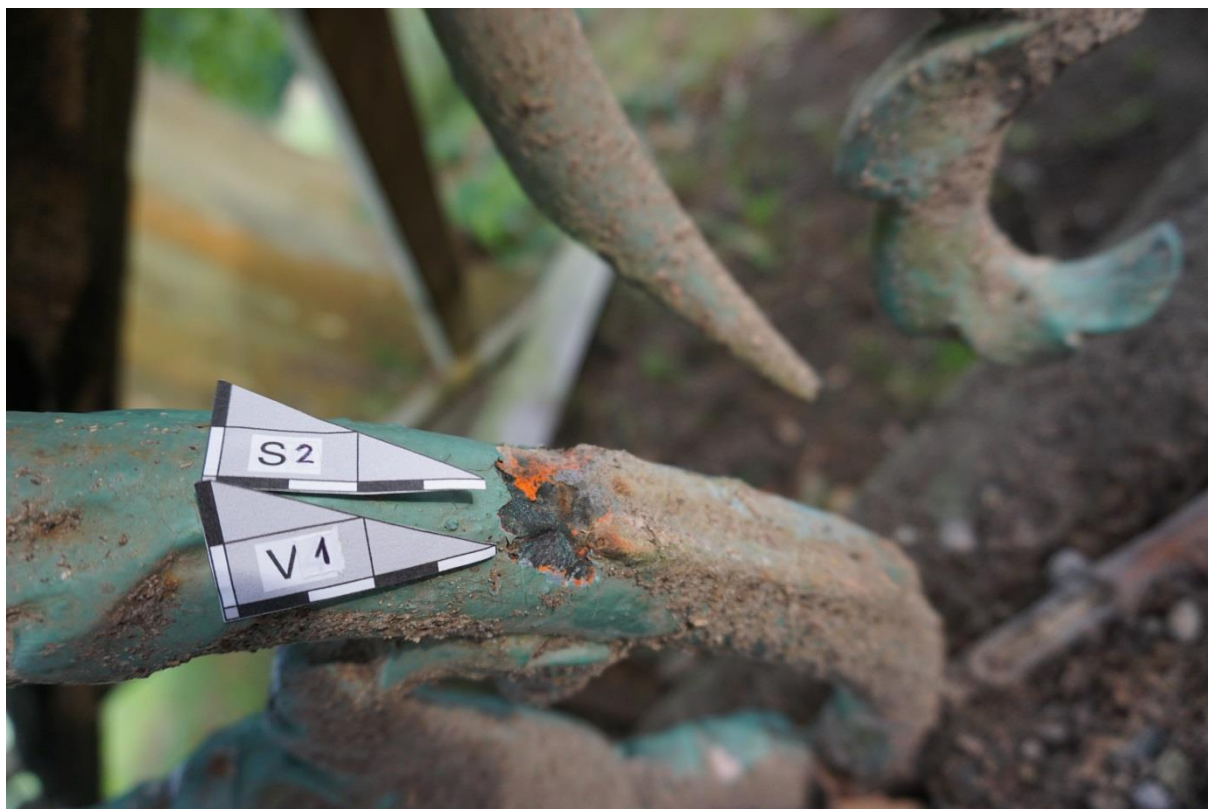
Sonda S2 – spoj odlitků

vrstva č.1 – sytý zelený matný nátěr

vrstva č.2 –oranžový , patrně základní nátěr na bázi suříku

vrstva č.3 – očištěný podklad odlitku

Po očištění sondy S2 byl uvolněn fragment odlitky velikosti 2x2 cm z oblasti spoje jednotlivých dílů. Ač investorem nebyl požadován žádný průzkum. Může tento vzorek sloužit pro případnou korekci závěru záměru k restaurování ač už v podobě analýzy materiálové popř. provedení vyšetřovacích metod FTIR, SEM-DES, Ramanova spektrometrie pro zajištění složení povrchových vrstev odlitku.

Foto č.2 – sonda S2 a odebraný vzorek (úlomek) ze spoje 1a2arabesky jižního zábradlí

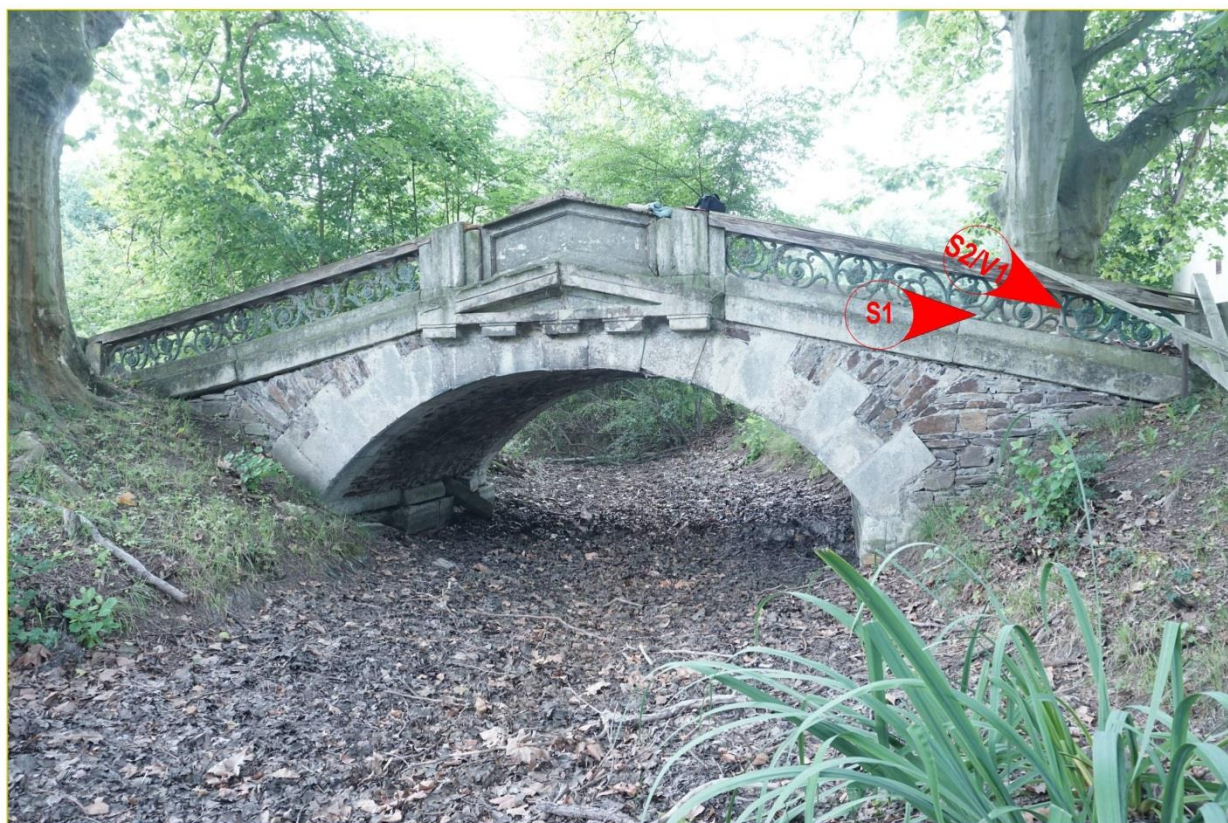
Na jižní straně zábradlí Platanového mostku byla provedena dvojice stratigrafických sond S1 a S2 ke zjištění původní povrchové úpravy. Sondy byly provedeny na prvním odlitku ze směru od zámku.(viz. snímek č.3 - lokalizace sond). Rovněž byl odebrán vzorek V1 pro případný požadavek laboratorní analýzy. Na dvojici sond umístěných dle přílohy č.1 - lokalizace sond, byly nalezeny tyto vrstvy:

Foto č.3 – lokalizace sond
