Název výkresu:  
S011 - Vodní dílo Slušovice  
Situace hráze

Datum:	Revize:	Měřítko:
12/2024	0	NS
Formát:	Číslo výkresu:	List:
A3	8	2
		Listů: 2

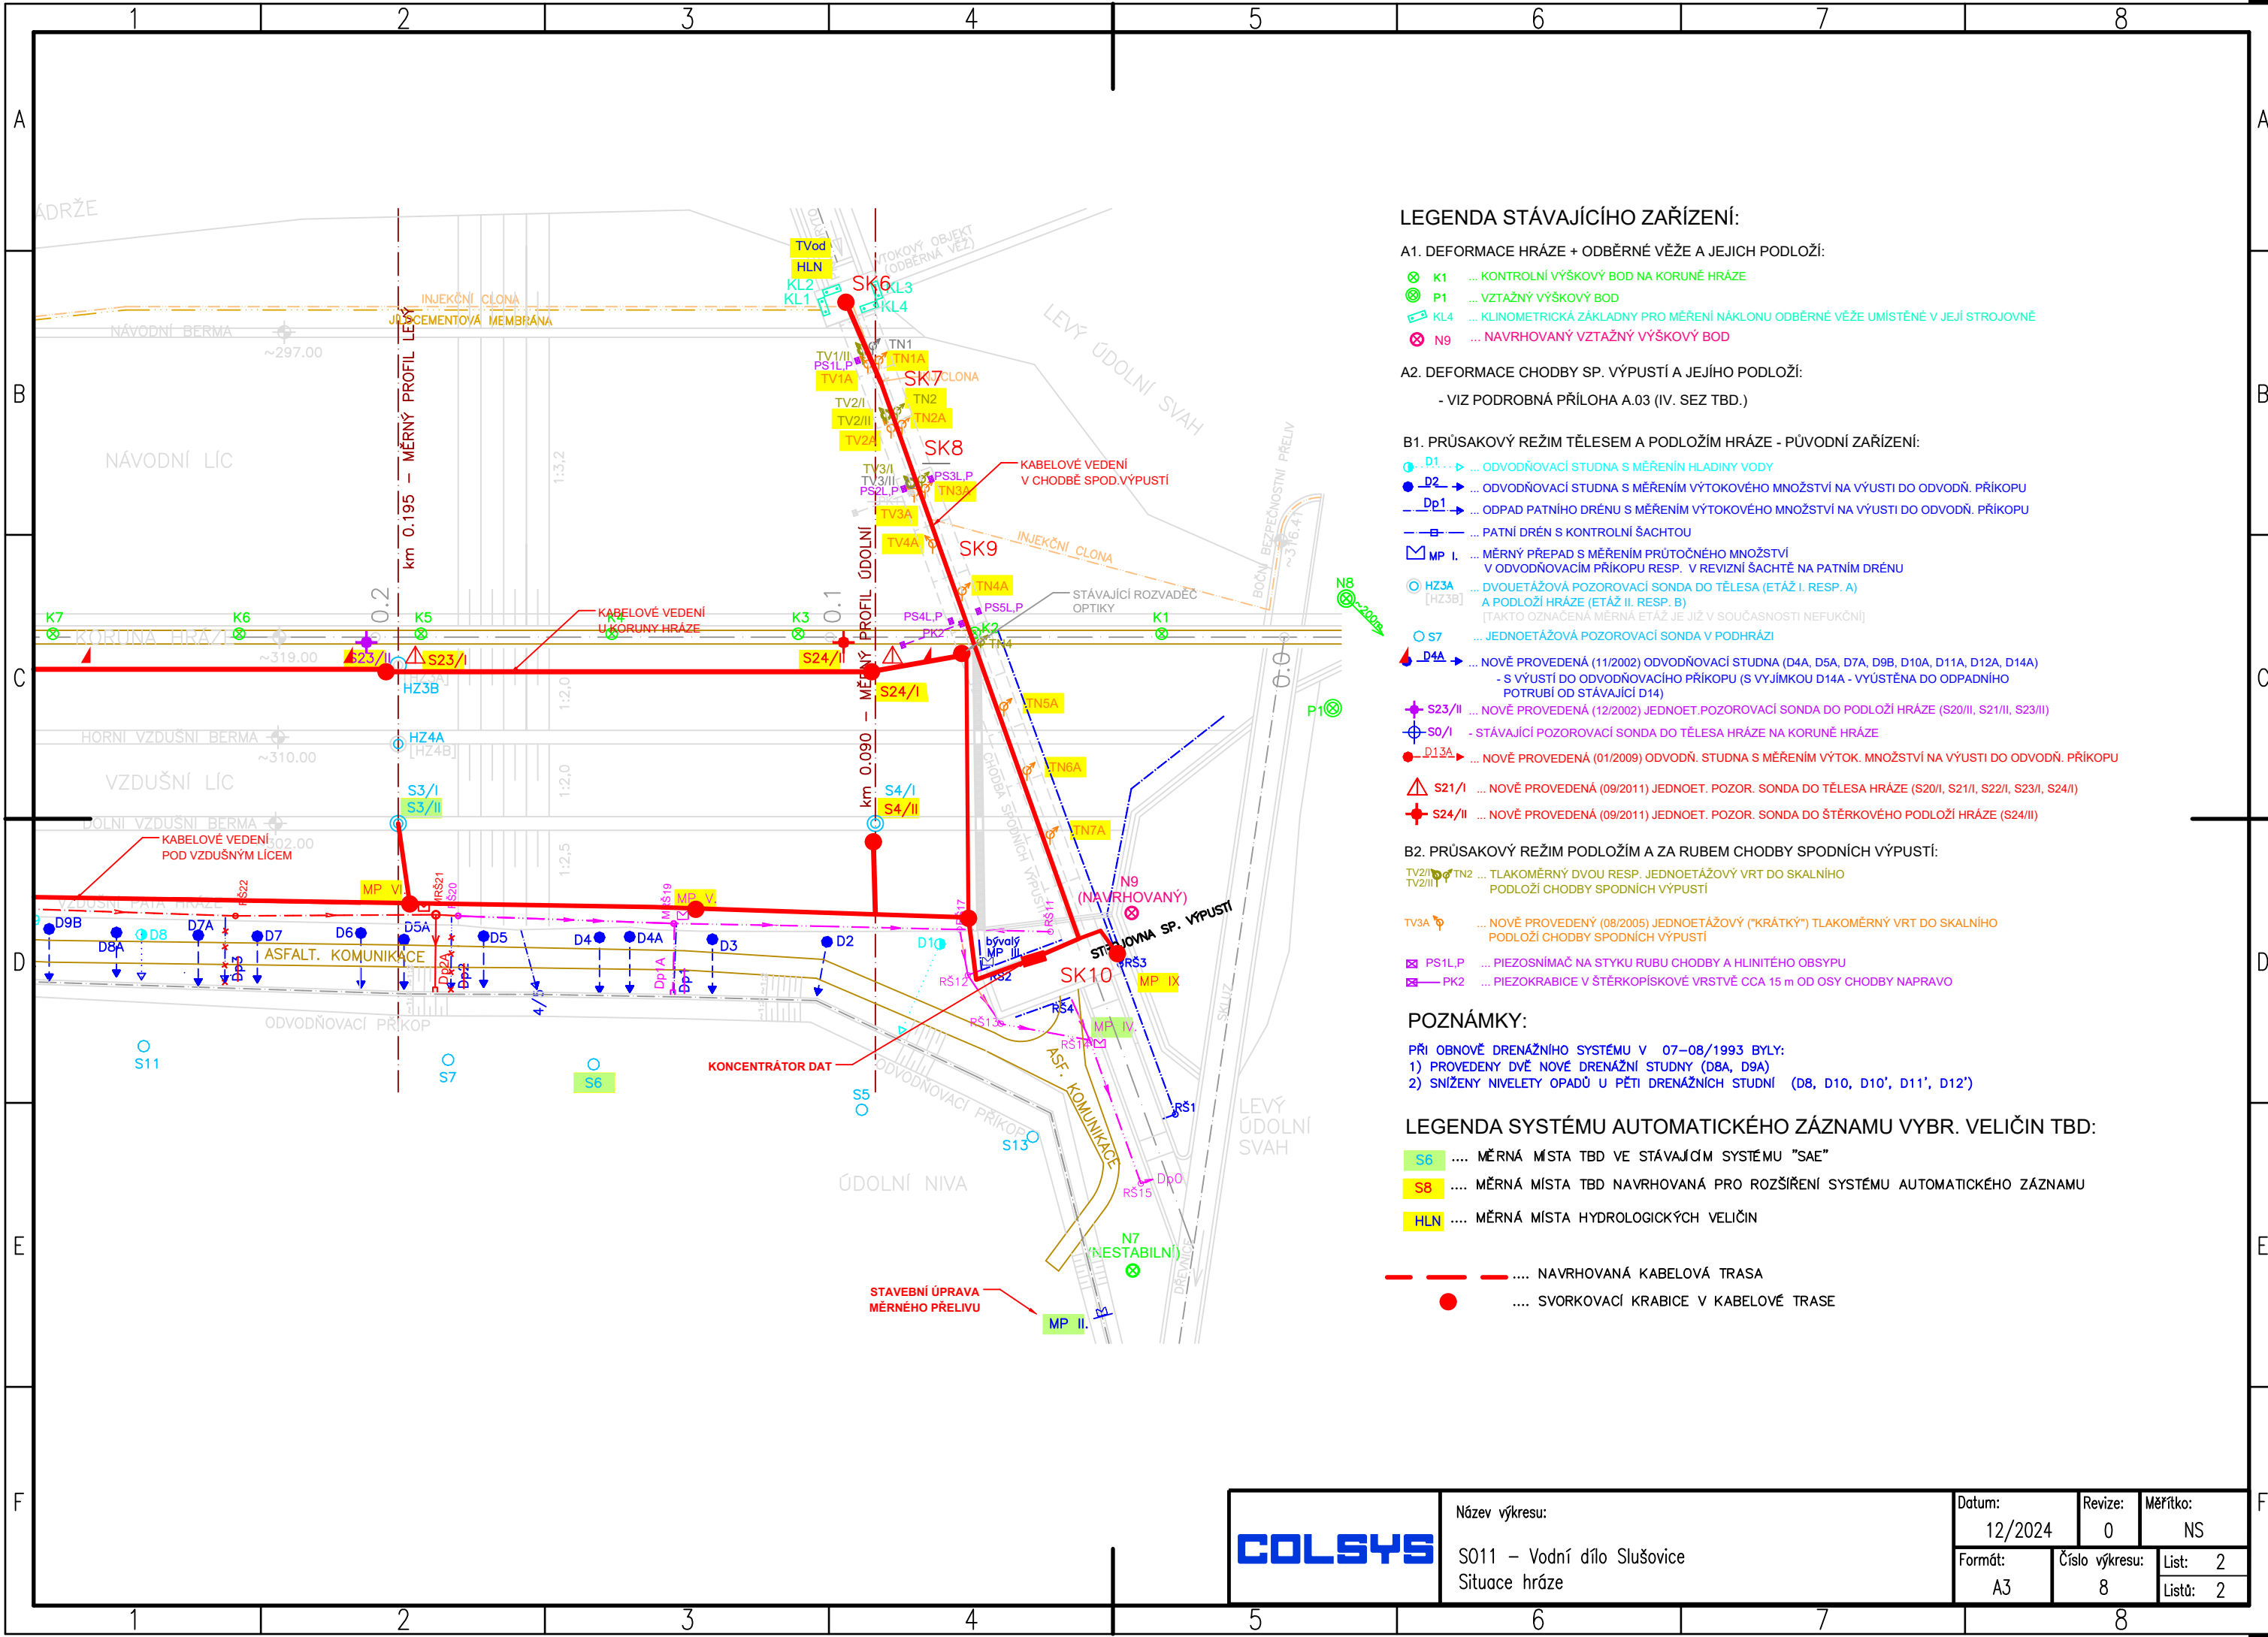
A1. DEFORMACE HRÁZE + ODBĚRNÉ VĚŽE A JEJICH PODLOŽÍ:

- K1 ... KONTROLNÍ VÝŠKOVÝ BOD NA KORUNĚ HRÁZE
- P1 ... VZTAŽNÝ VÝŠKOVÝ BOD
- KL4 ... KLINOMETRICKÁ ZÁKLADNY PRO MĚŘENÍ NÁKLONU ODBĚRNÉ VĚŽE UMÍSTĚNÉ V JEJÍ STROJOVNĚ
- N9 ... NAVRHOVANÝ VZTAŽNÝ VÝŠKOVÝ BOD

B1. PRŮSAKOVÝ REŽIM TĚLESEM A PODLOŽÍM HRÁZE - PŮVODNÍ ZAŘÍZENÍ:

- D1 ... ODVODŇOVACÍ STUDNA S MĚŘENÍM HLADINY VODY
- D2 ... ODVODŇOVACÍ STUDNA S MĚŘENÍM VÝTOKOVÉHO MNOŽSTVÍ NA VÝUSTI DO ODVODŇ. PŘÍKOPU
- Dp1 ... ODPAD PATNÍHO DRÉNU S MĚŘENÍM VÝTOKOVÉHO MNOŽSTVÍ NA VÝUSTI DO ODVODŇ. PŘÍKOPU

- Patní drén s kontrolní šachtou
- MP I. ... MĚRNÝ PŘEPAD S MĚŘENÍM PRŮTOČNÉHO MNOŽSTVÍ V ODVODŇOVACÍM PŘÍKOPU RESP. V REVIZNÍ ŠACHTĚ NA PATNÍM DRÉNU
- HZ3A ... DVOUETÁŽOVÁ POZOROVACÍ SONDA DO TĚLESA (ETÁŽ I. RESP. A) A PODLOŽÍ HRÁZE (ETÁŽ II. RESP. B) [TAKTO OZNAČENÁ MĚRNÁ ETÁŽ JE JIŽ V SOUČASNOSTI NEFUNKČNÍ]

- S7 ... JEDNOETÁŽOVÁ POZOROVACÍ SONDA V PODHRÁŽÍ
- D4A ... NOVĚ PROVEDENÁ (11/2002) ODVODŇOVACÍ STUDNA (D4A, D5A, D7A, D9B, D10A, D11A, D12A, D14A) - S VÝUSTÍ DO ODVODŇOVACÍHO PŘÍKOPU (S VÝJÍMKOU D14A - VYÚSTĚNA DO ODPADNÍHO POTRUBÍ OD STÁVAJÍCÍ D14)

- S23/II ... NOVĚ PROVEDENÁ (12/2002) JEDNOET. POZOROVACÍ SONDA DO PODLOŽÍ HRÁZE (S20/II, S21/II, S23/II)
- S0/I ... STÁVAJÍCÍ POZOROVACÍ SONDA DO TĚLESA HRÁZE NA KORUNĚ HRÁZE

- D13A ... NOVĚ PROVEDENÁ (01/2009) ODVODŇ. STUDNA S MĚŘENÍM VÝTOK. MNOŽSTVÍ NA VÝUSTI DO ODVODŇ. PŘÍKOPU
- S21/I ... NOVĚ PROVEDENÁ (09/2011) JEDNOET. POZOR. SONDA DO TĚLESA HRÁZE (S20/I, S21/I, S22/I, S23/I, S24/I)

- S24/II ... NOVĚ PROVEDENÁ (09/2011) JEDNOET. POZOR. SONDA DO ŠTĚRKOVÉHO PODLOŽÍ HRÁZE (S24/II)

B2. PRŮSAKOVÝ REŽIM PODLOŽÍM A ZA RUBEM CHODBY SPODNÍCH VÝPUSTÍ:

- TV2/II, TV2/III ... TLAKOMĚRNÝ DVOU RESP. JEDNOETÁŽOVÝ VRT DO SKALNÍHO PODLOŽÍ CHODBY SPODNÍCH VÝPUSTÍ
- TV3A ... NOVĚ PROVEDENÝ (08/2005) JEDNOETÁŽOVÝ ("KRÁTKÝ") TLAKOMĚRNÝ VRT DO SKALNÍHO PODLOŽÍ CHODBY SPODNÍCH VÝPUSTÍ
- PS1L,P ... PIEZOSNÍMAČ NA STYKU RUBU CHODBY A HLINITÉHO OBSYPU
- PK2 ... PIEZOKRABICE V ŠTĚRKOPÍSKOVÉ VRSTVĚ CCA 15 m OD OSY CHODBY NAPRAVO

- PŘI OBNOVĚ DRENÁŽNÍHO SYSTÉMU V 07-08/1993 BYLY:
- PROVEDENY DVĚ NOVÉ DRENÁŽNÍ STUDNY (D8A, D9A)
  - SNÍŽENY NIVELETY OPADŮ U PĚTI DRENÁŽNÍCH STUDNÍ (D8, D10, D10', D11', D12')

- S6 ... MĚRNÁ MÍSTA TBD VE STÁVAJÍCÍM SYSTÉMU "SAE"
- S8 ... MĚRNÁ MÍSTA TBD NAVRHOVANÁ PRO ROZŠÍŘENÍ SYSTÉMU AUTOMATICKÉHO ZÁZNAMU
- HLN ... MĚRNÁ MÍSTA HYDROLOGICKÝCH VELIČIN

- ..... NAVRHOVANÁ KABELOVÁ TRASA
- ... SVORKOVACÍ KRABICE V KABELOVÉ TRASE
