# P O V O D Í L A B E , státní podnik

## ZÁMĚR NA SLUŽBU

**Labe, Hradec Králové - Plácka, kácení  
havarijních porostů, ř. km 994,620 – 996,420**

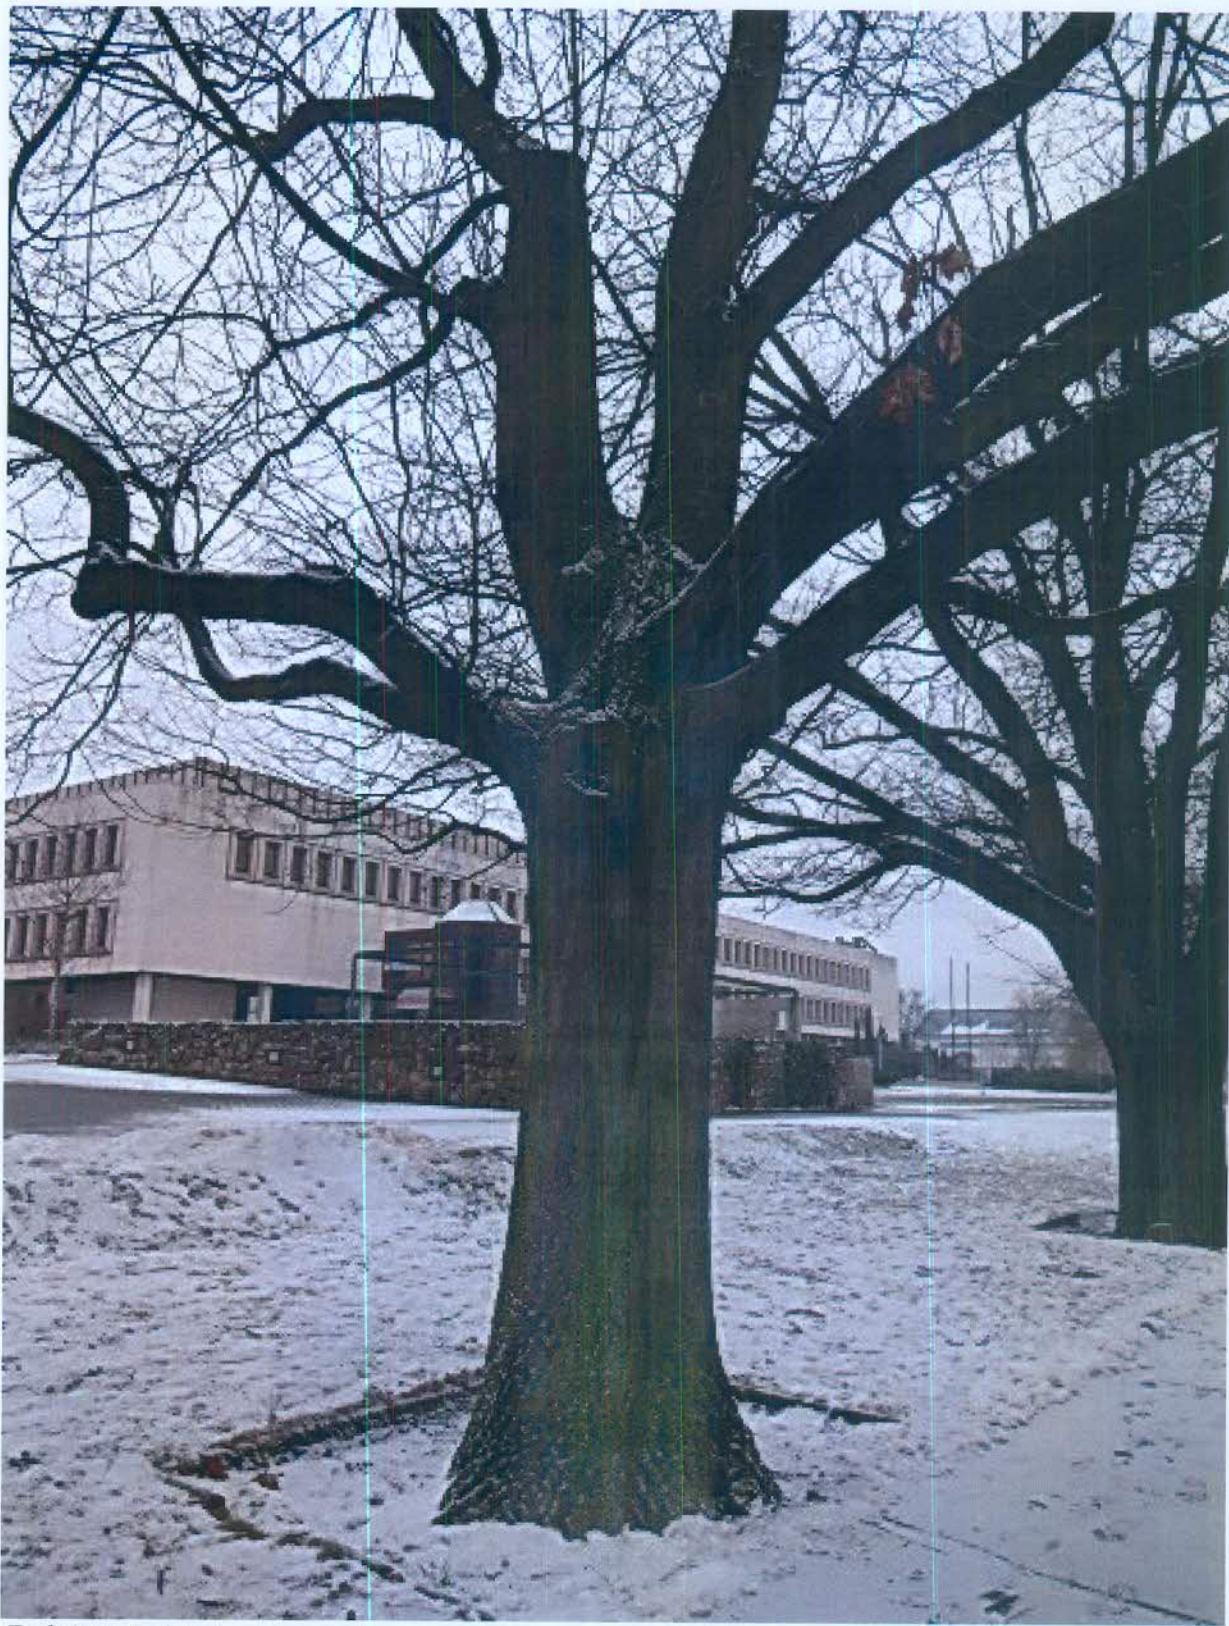
Dub červený č. 1

1. dub červený - (*Quercus rubra*),  $\sigma$  285 cm, dutiny se zatékáním do starých řezů po odstraněných větvích s výskytem dřevokazných hub, stagnace růstu, snížená vitalita stromu.

Dojde k pokácení 15 ks stromů. Z důvodu špatného přístupu za použití horolezecké techniky. Dřevní hmota bude rozmanipulována, vymanipulována z koryta vodního toku a odvezena na skládku v Předměřicích nad Labem (vzdálenost 6 km). Drobné větve se na místě spálí nebo seštěpkují. Dotčené pozemky budou po provedeném kácení uvedeny do původního stavu.

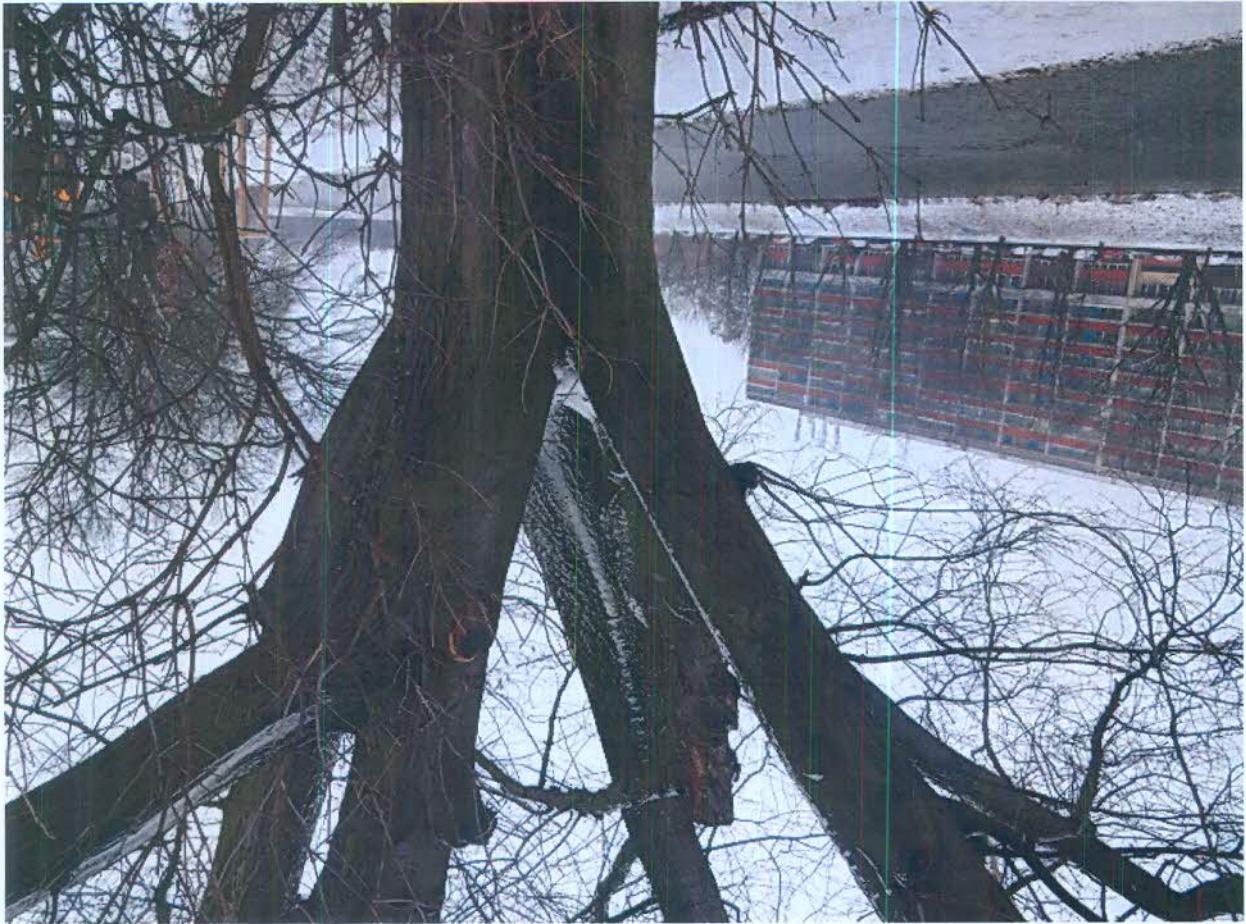
Dub Červený č. 3

3. dub červený - (*Quercus rubra*),  $\sigma$  345 cm, proschlé kosterní větve, zasychající pahýl po odstranění kosterní větve, trhliny na kmeni a kosterní větvi, snížená vitalita stromu, hrozí rozlomení.

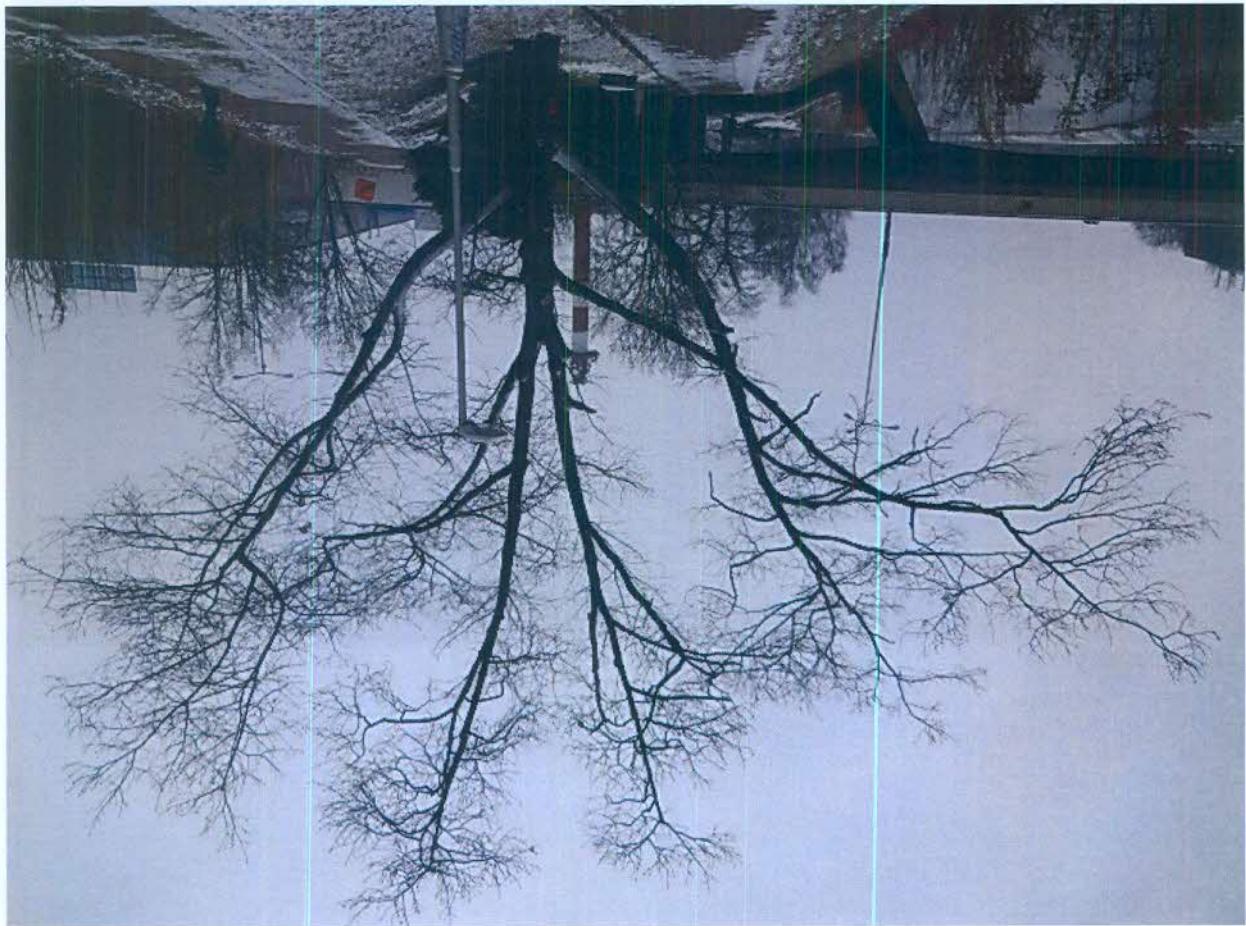
Dub Červený č. 2

2. dub červený - (*Quercus rubra*),  $\sigma$  225 cm, kosterní větev rostoucí nad cyklostezkou je proschlá a poškozená, stagnace růstu, snížená vitalita stromu.

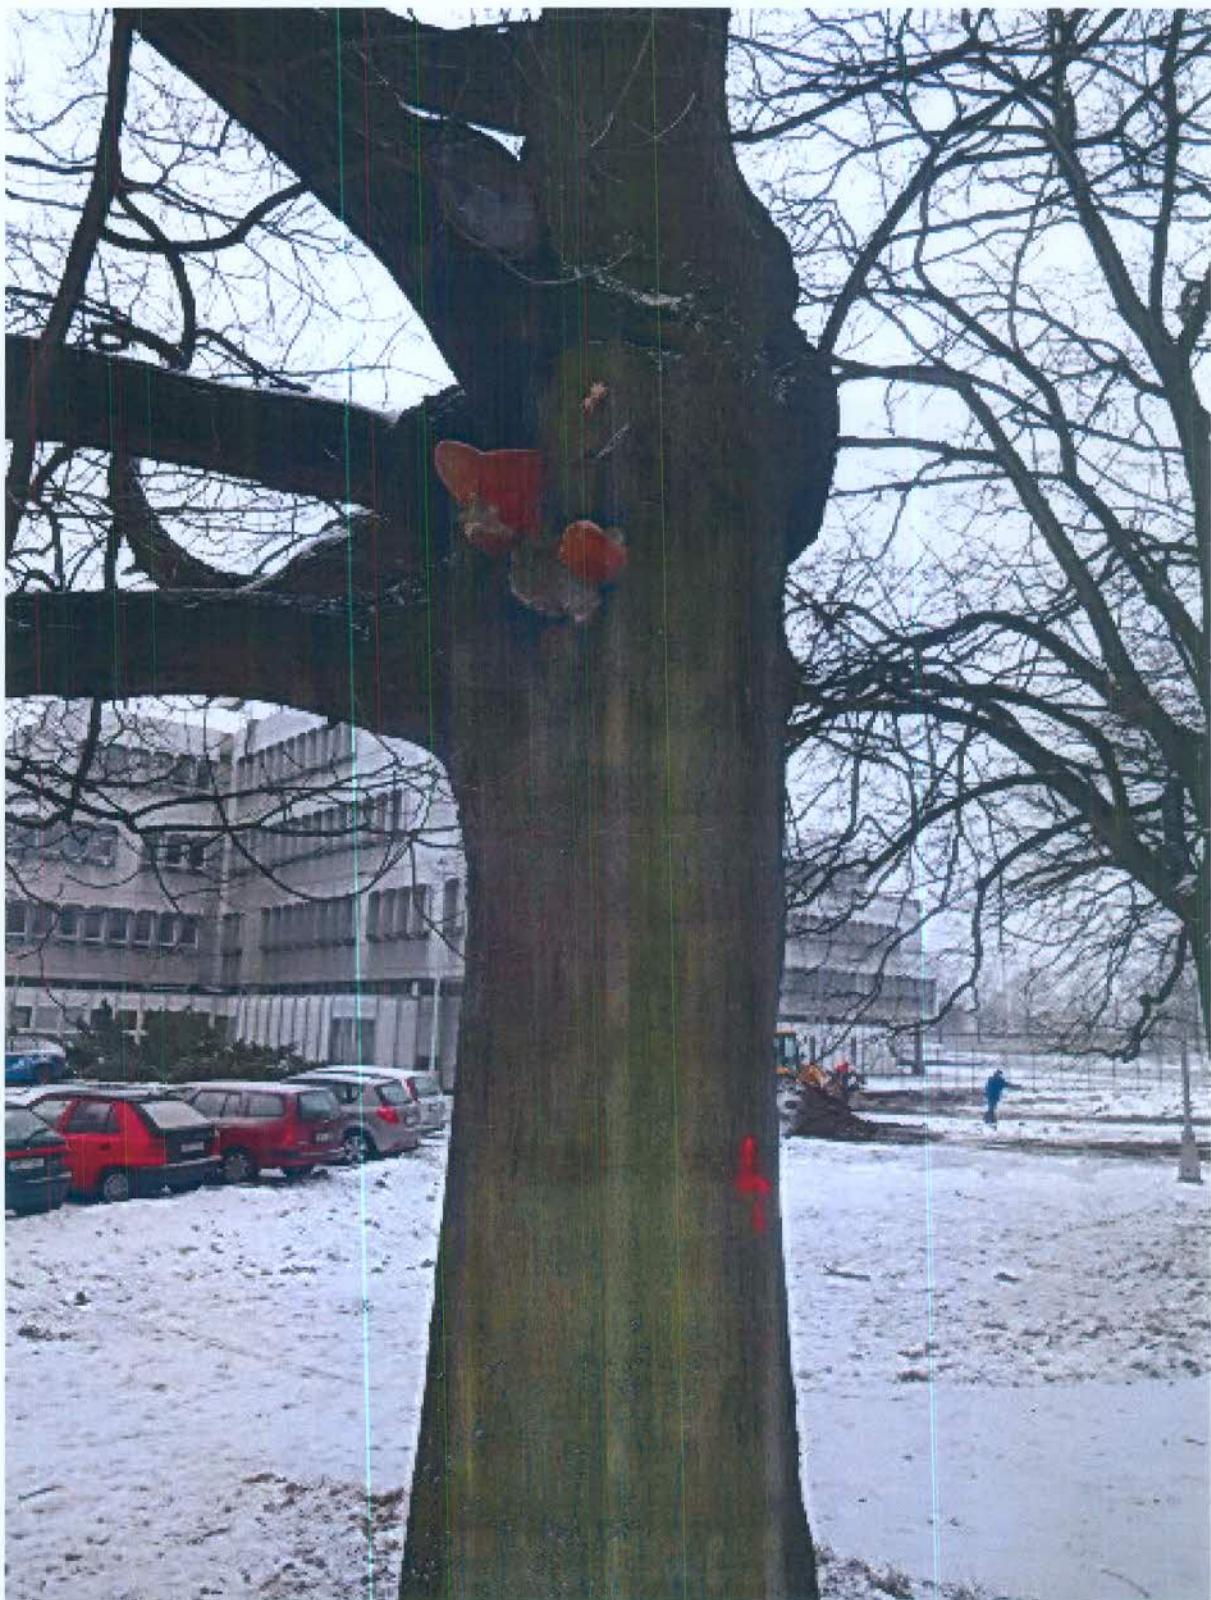
Dub červený č. 4

4. dub červený - (*Quercus rubra*),  $\sigma$  315 cm, dutiny se zatékáním do starých řezů po odstraněných větvích, výskyt plodnic dřevokazných hub ve větvení, suché kosterní větve nad cyklostezkou, snížená vitalita stromu.

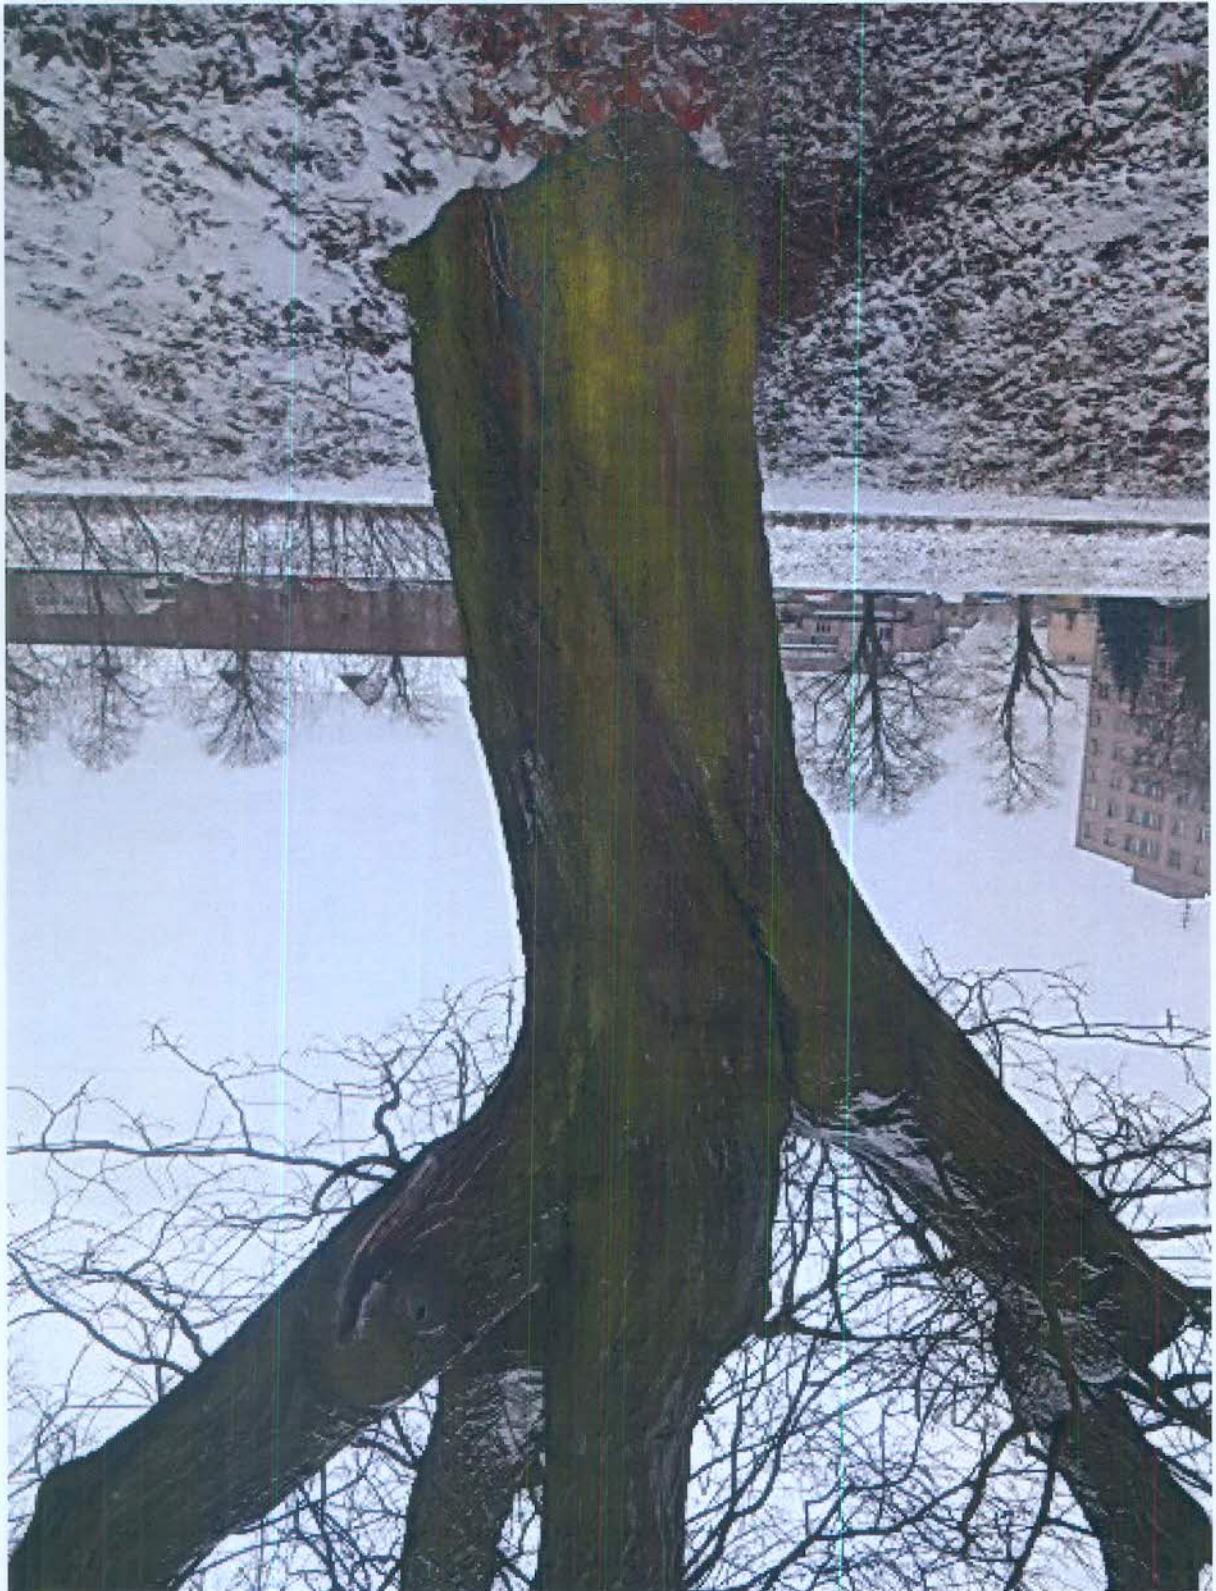
Dub červený č. 5

5. dub červený - (*Quercus rubra*),  $\sigma$  270 cm, proschlé kosterní větve, dutiny se zatékáním do starých řezů po odstraněných větvích, hniloba v řezech, podélná prasklina na kmeni, snížená vitalita stromu, hrozí rozlomení.

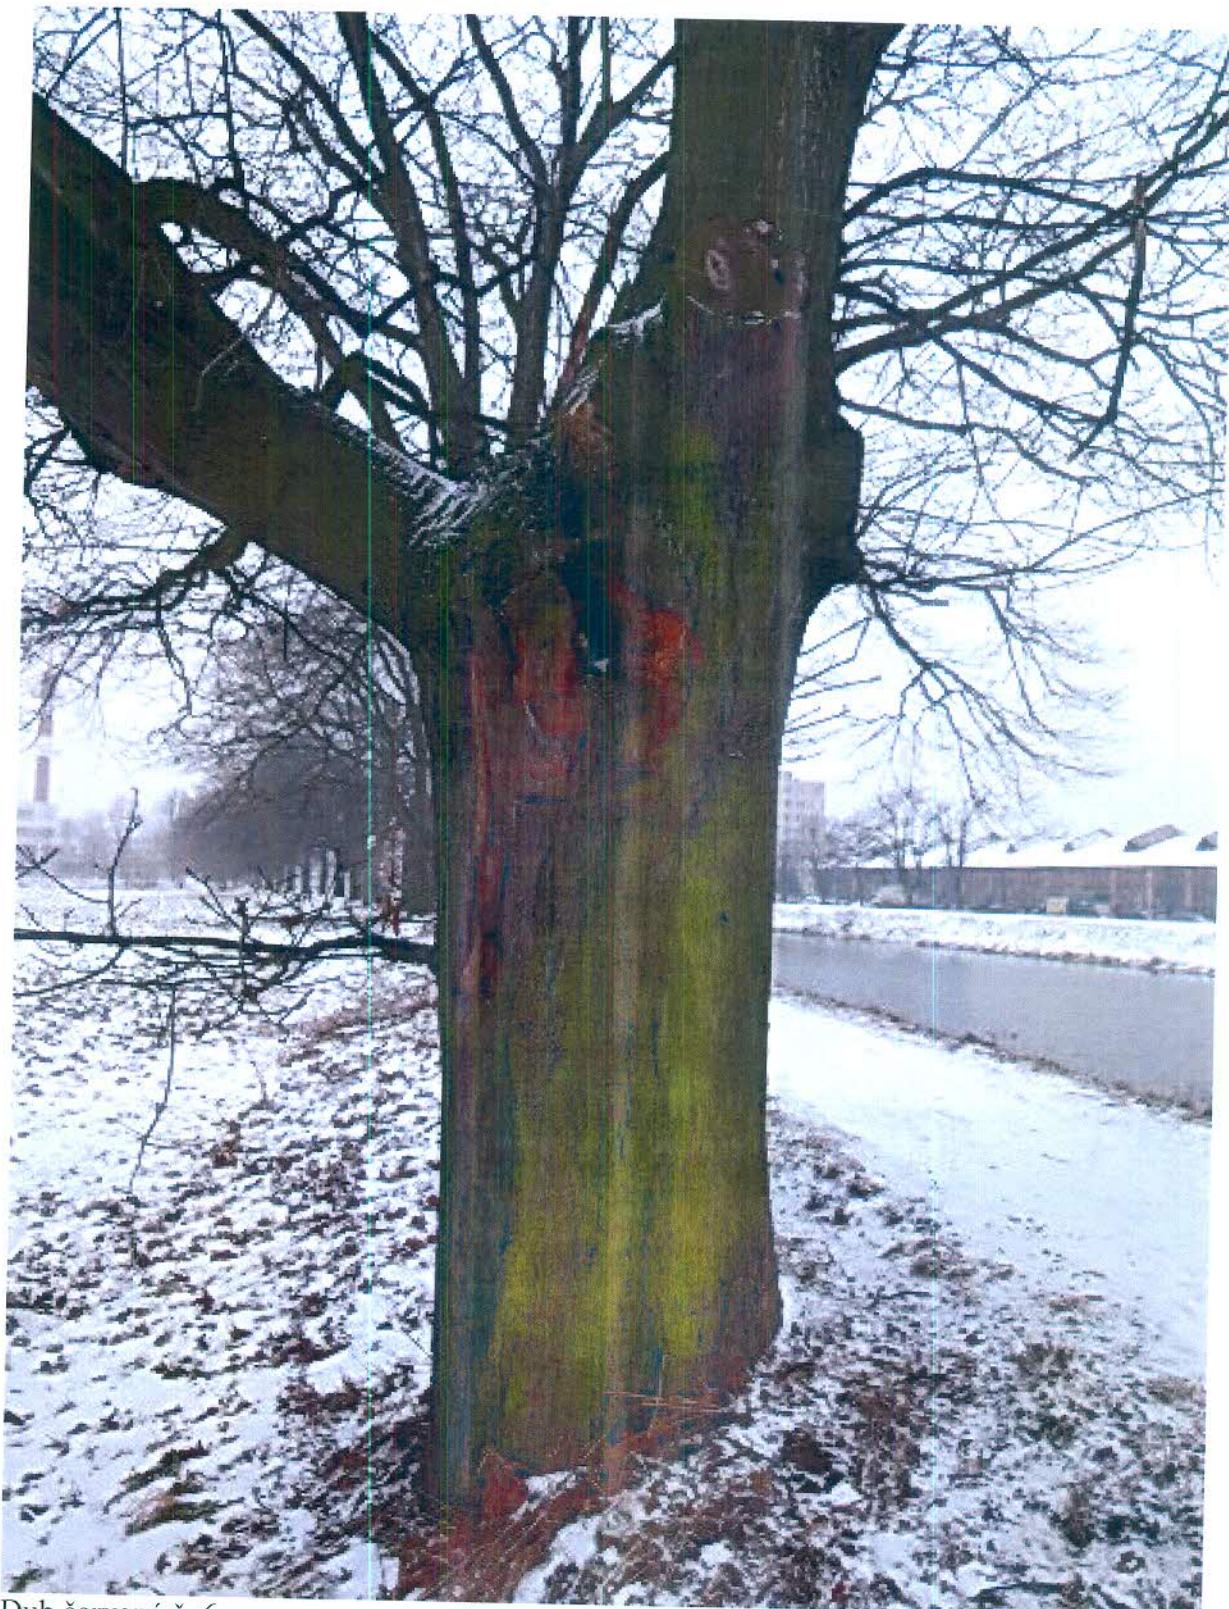
Dub červený č. 6

6. dub červený - (*Quercus rubra*),  $\sigma$  370 cm, poškození u báze kmene, proschlé kosterní větve, zatékání do starých řezů po odstraněných větvích, plodnice dřevokazných hub na kosterních větvích, praskliny na kmeni, snížená vitalita stromu.

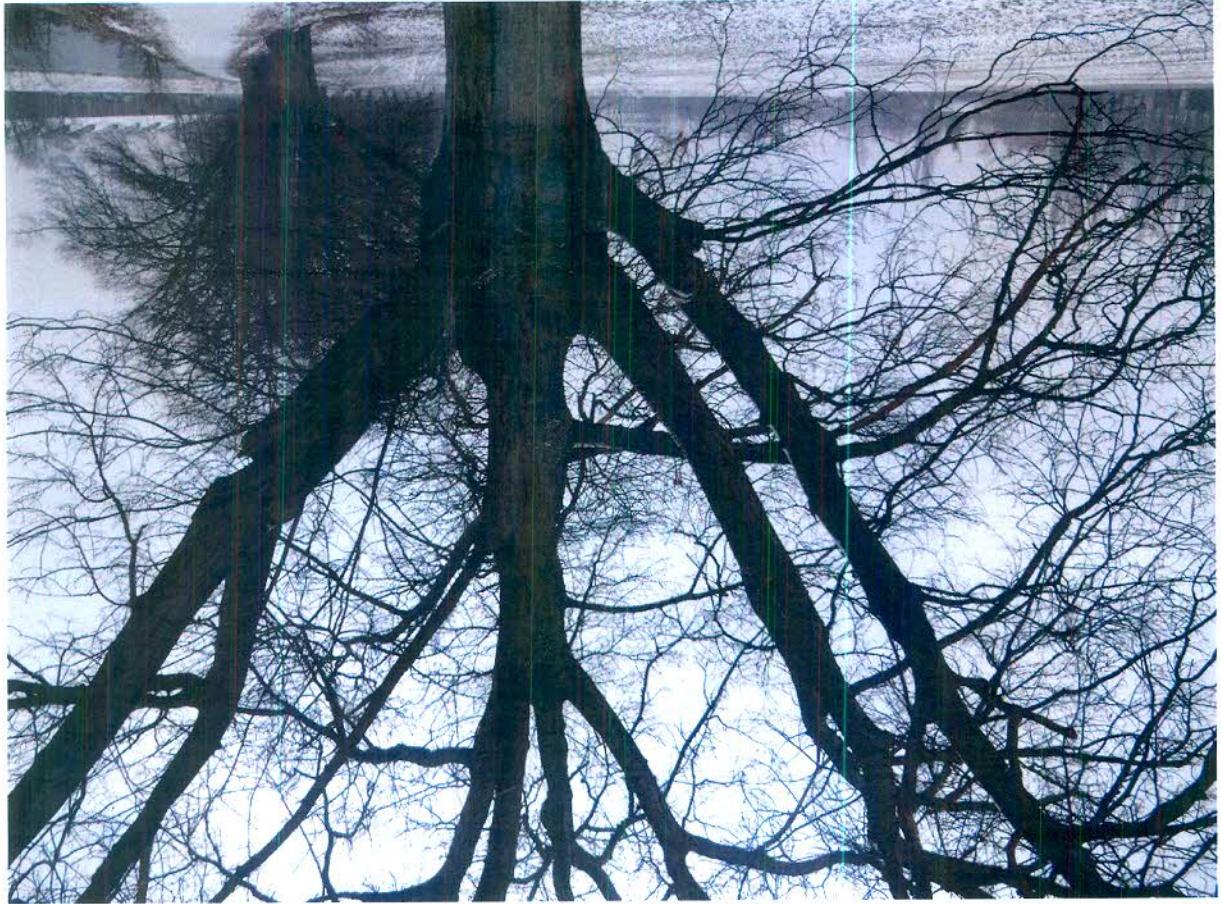
Dub červený č. 7

7. dub červený - (*Quercus rubra*),  $\sigma$  345 cm, poškození u báze kmene, proschlé kosterní větve, snížená vitalita stromu.
8. javor horský - (*Acer pseudoplatanus*),  $\sigma$  205 cm, uschlé kosterní větve, výskyt plodnic dřevokazných hub ve větvení, snížená vitalita.

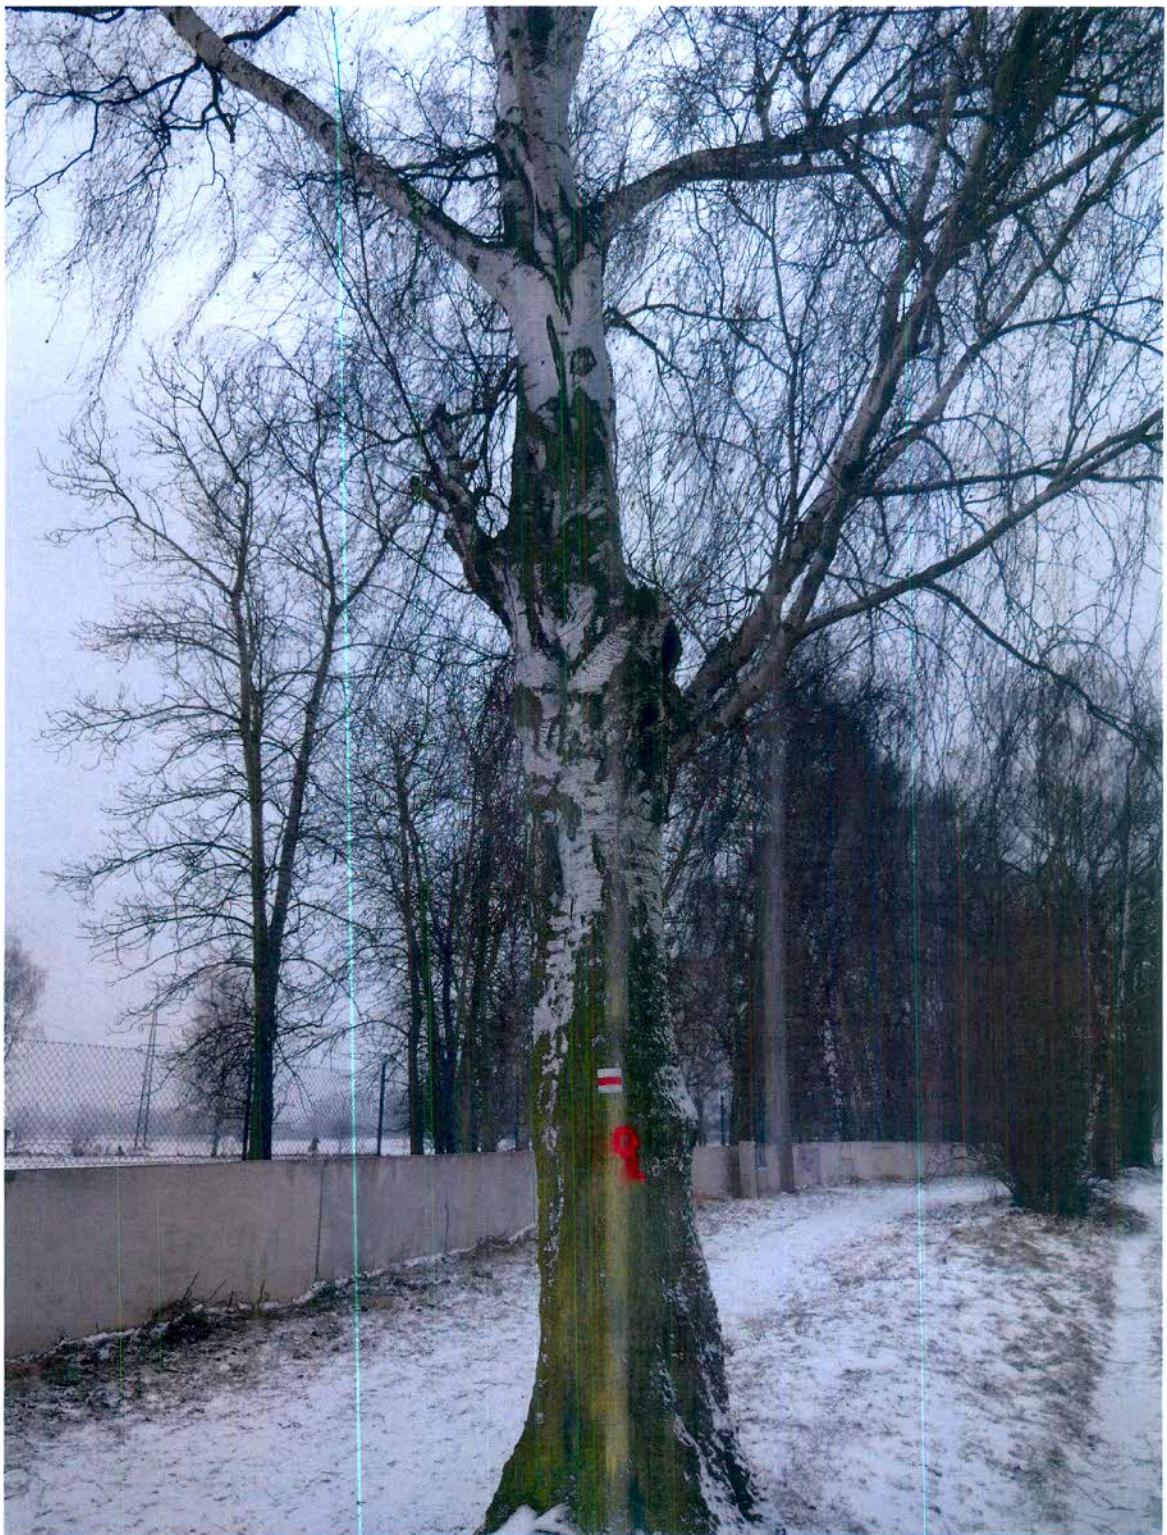
Bříza bělokorá č. 9

9. bříza bělokora - (*Betula pendula*),  $\sigma$  215 cm, výskyt plodnic dřevokazných hub na větvích, dutiny ve větvení po odstraněných větvích, polámané visící větve v koruně.

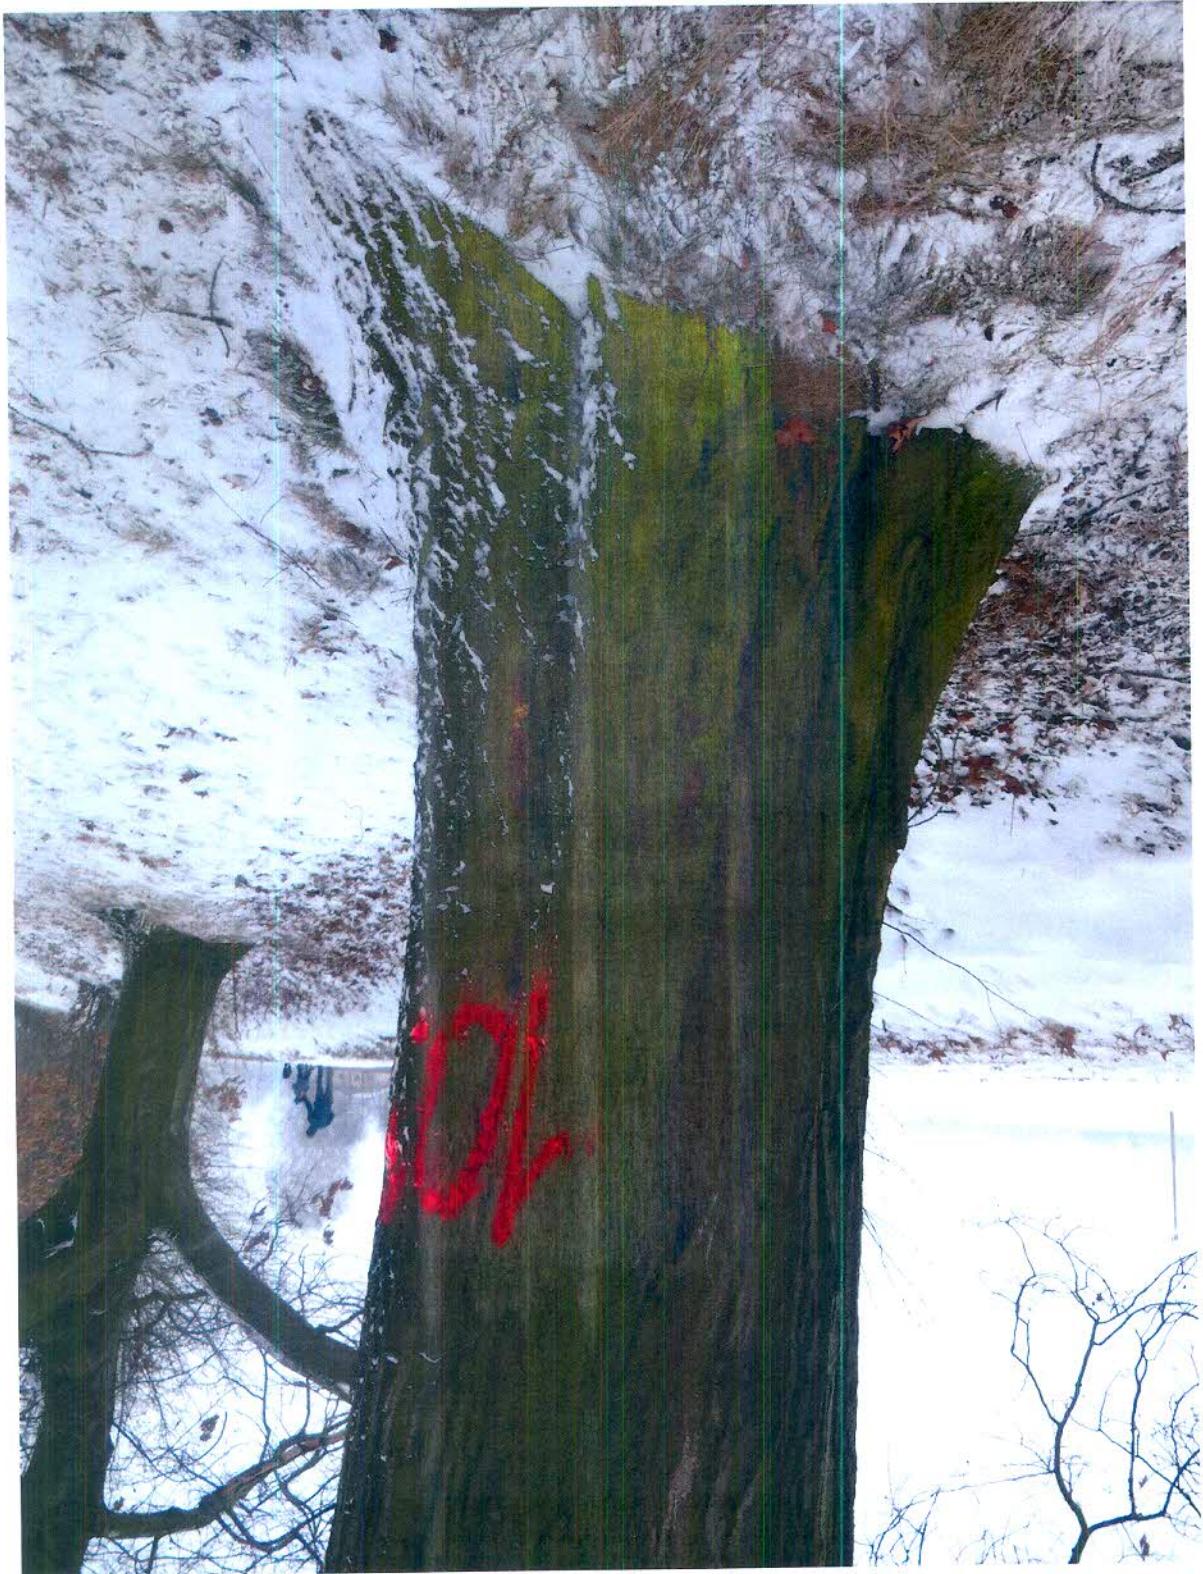
Dub Červený č. 10

10. dub červený - (*Quercus rubra*),  $\sigma$  290 cm, výskyt plodnic dřevokazných hub na kmeni, z části uschlý kmen s počínajícím trouchnivěním, praskliny na kmeni, výskyt dřevokazného hmyzu, snížená vitalita.

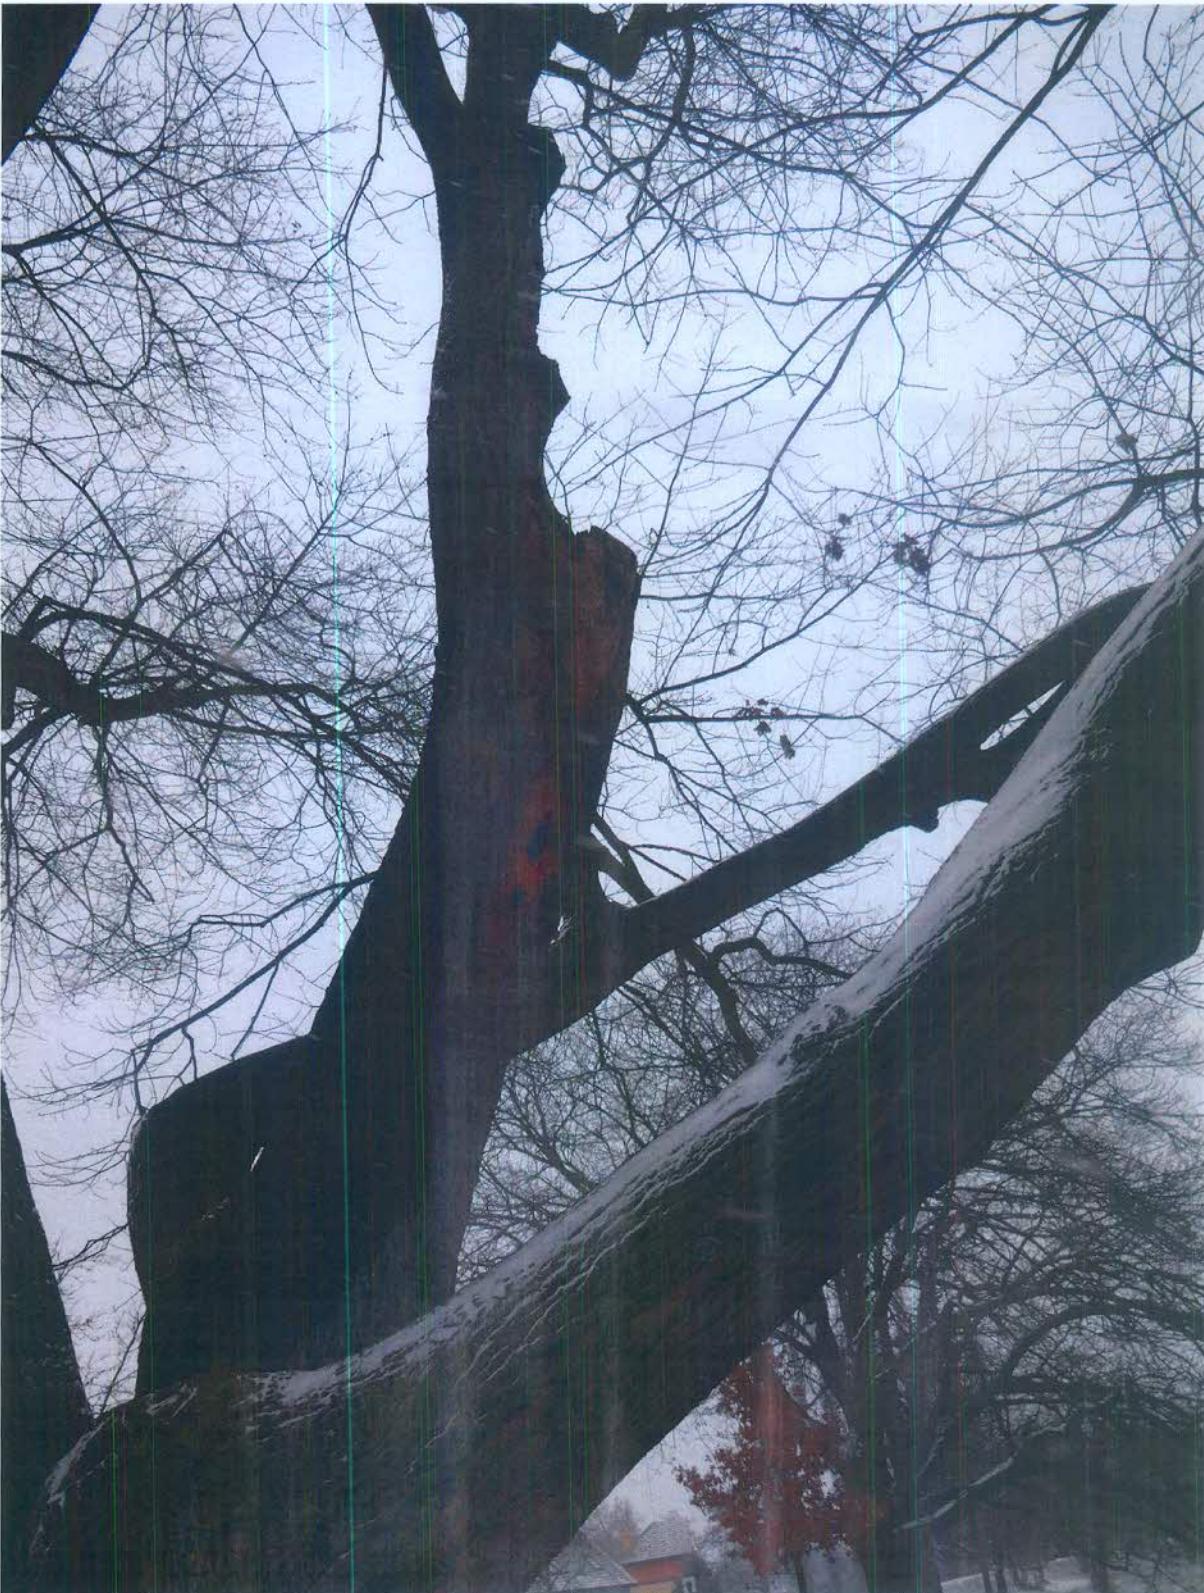
Dub červený č. 11

11. dub červený - (*Quercus rubra*),  $\sigma$  355 cm, trouchnivění kmene od báze, plodnice dřevokazných hub na kosterních větvích, snížená vitalita.
12. dub červený - (*Quercus rubra*),  $\sigma$  420 cm, trouchnivění kmene od báze, proschlá kosterní větev, ulomené kosterní větve a visící nad cyklostezkou, výskyt dřevokazného hmyzu, snížená vitalita stromu.
13. dub červený - (*Quercus rubra*),  $\sigma$  385 cm, dutina u báze kmene, výskyt černé hnilyby na kmeni, proschlé kosterní větve, snížená vitalita stromu.
14. dub červený - (*Quercus rubra*),  $\sigma$  320 cm, suchý kmen u báze, proschlé kosterní větve, snížená vitalita stromu.
15. dub červený - (*Quercus rubra*),  $\sigma$  335 cm, báze kmene proschlá s trouchnivěním a plodnicemi dřevokazných hub, proschlé kosterní větve, snížená vitalita stromu.
