**POVODÍ LABE, státní podnik**

## **ZÁMĚR OPRAVY**

**MVE Litice nad Orlicí, oprava VN části**

ve věci havárie VN rozvaděče MVE Litice

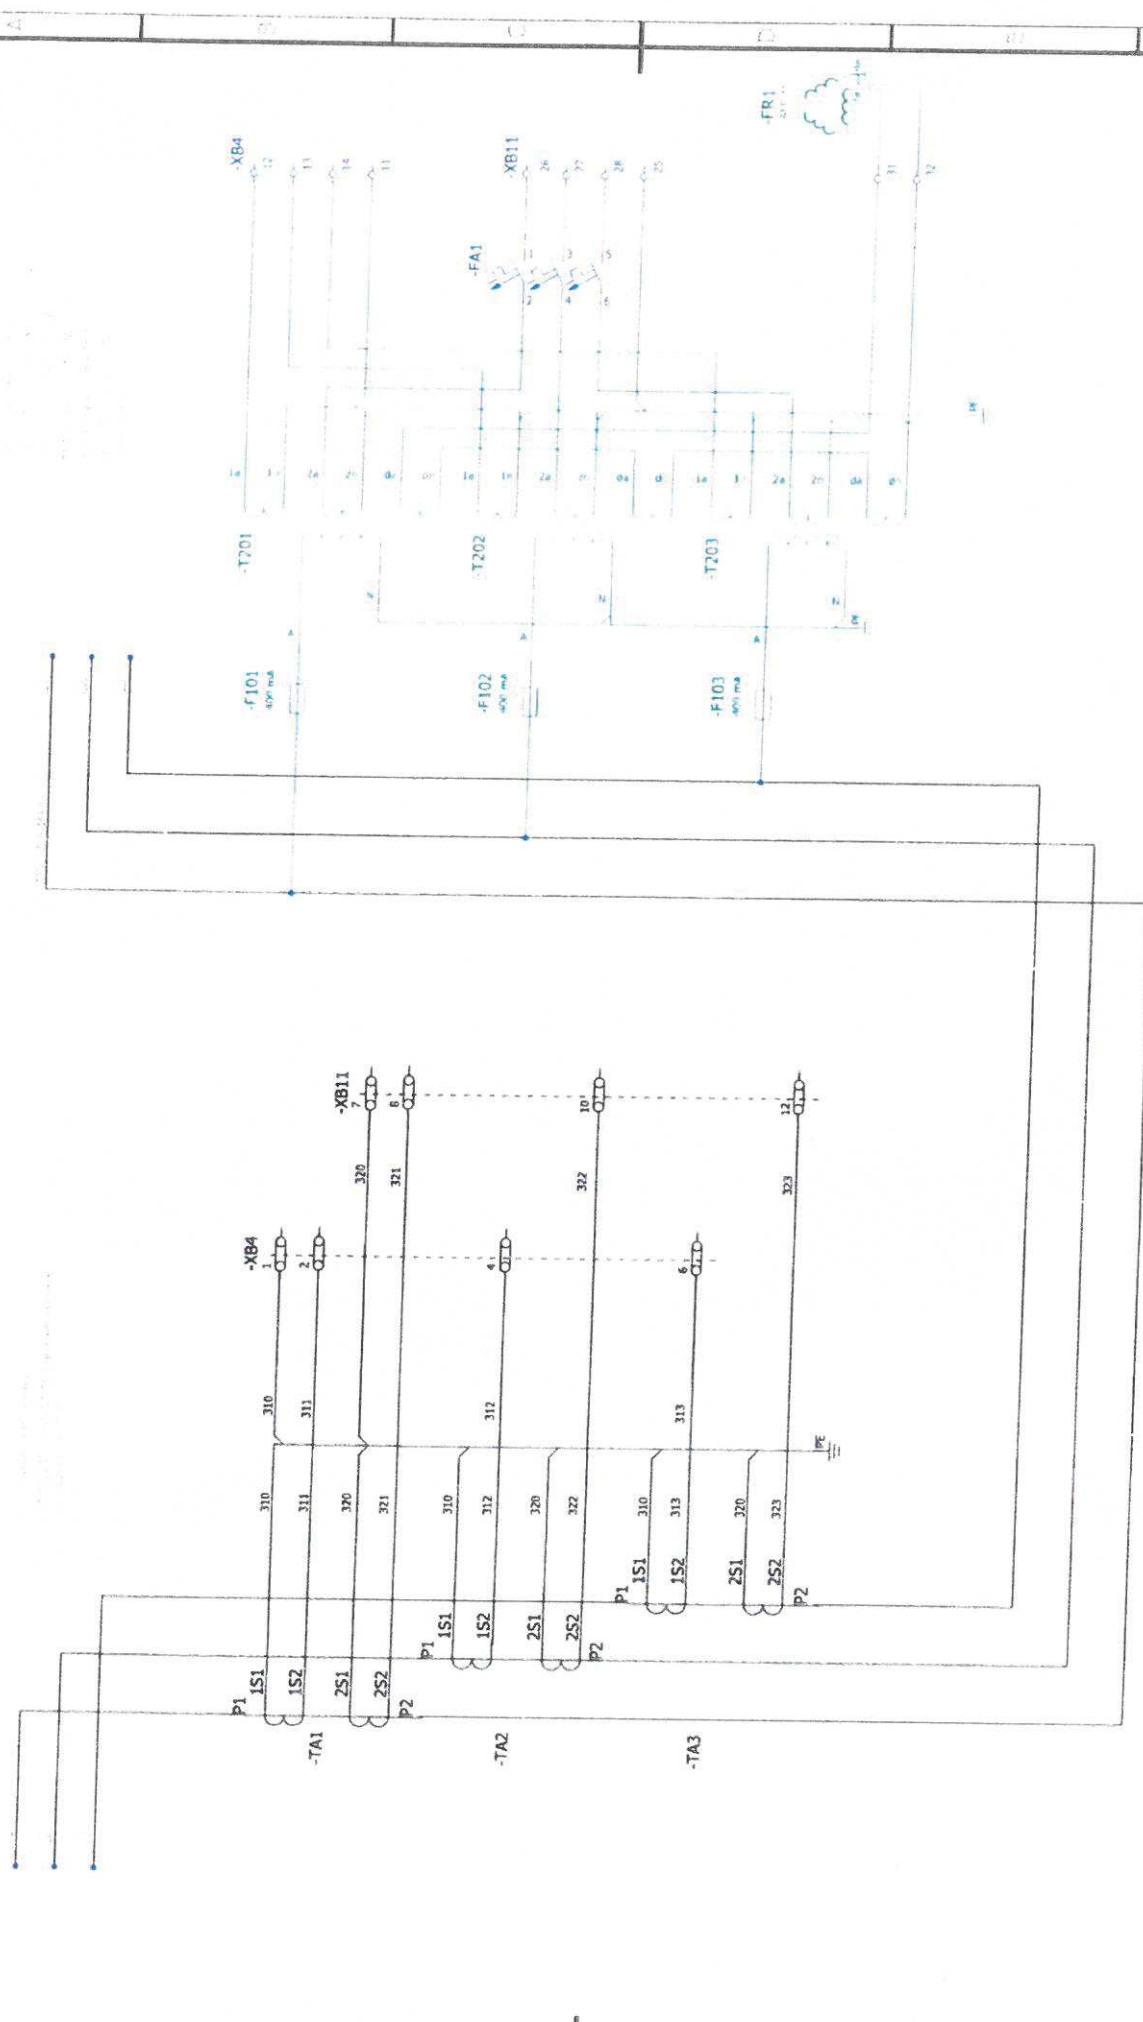
VN rozvodna MVE Lúče nad Orlicí  
 Zvýšení odolnosti proti ferorozanci  
 Služby obvod GBC-B

1. Demontáž 3ks MTN , úprava rozváděče a doplnění AFR 31 a 3ks nových MTN.
2. Provedení výpočtů a nastavení parametrů.
- 3 Revize
4. Uvedení do provozu.
5. Předání díla a dokumentace skutečného provedení.

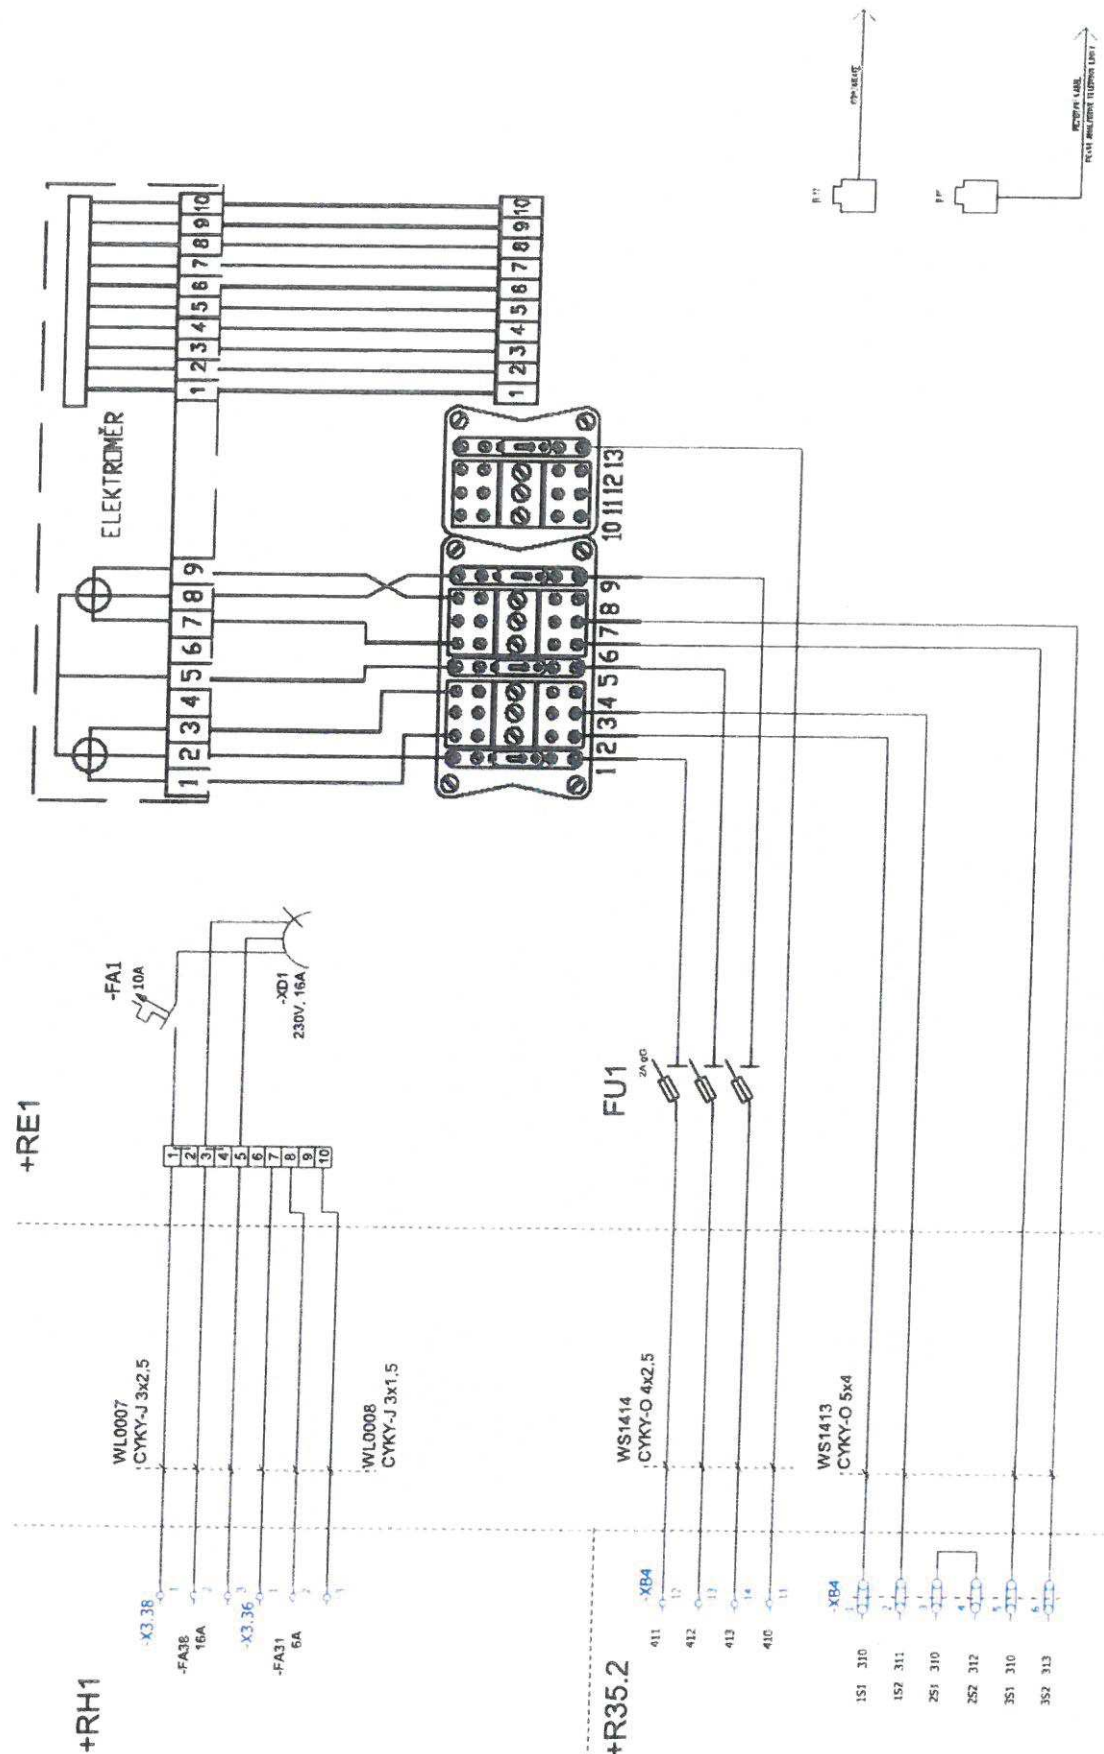
## Elektroměr dvousystémový s pojistkovým odpínačem na přívodu měřícího napětí

# Stávající provedení

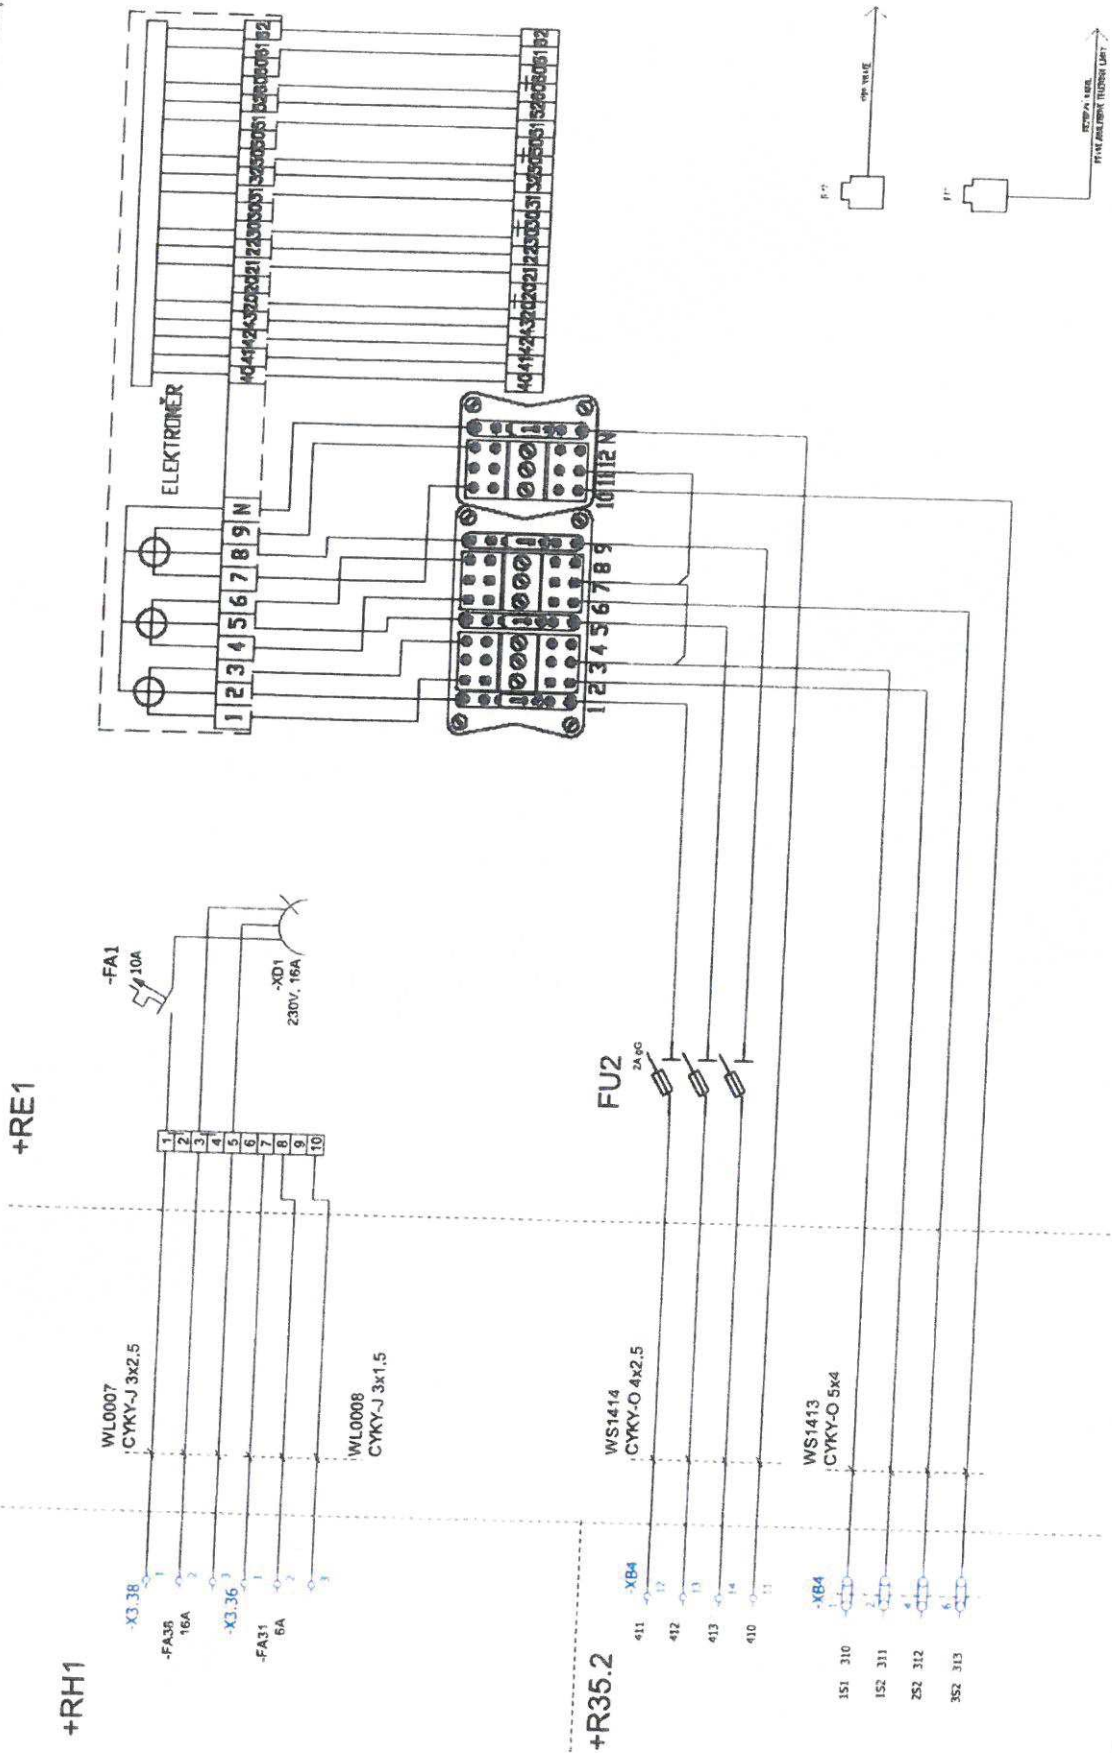
# Elektroměr třísystémový s pojistkovým odpínačem na přívodu měřícího napětí

ZNALECKÁ KANCELÁŘ Ing. Ondřej Štrba		Znalecká kancelář		Město: Praha		Stavba: SČM-1413		Dátum: 2003-01		Lístek: 7 / 7	
VN rozvodna MVE Lhčice nad Orlicí				Zvýšení odolnosti proti ferrozahrad				RE1 - obchodní měření, třísystémové
