# **Z á v ě r e č n á   z p r á v a**

## **j e z   K L A V A R Y**

**- průzkum jezu a dělicích zdí**

**PS PROFI s.r.o.**

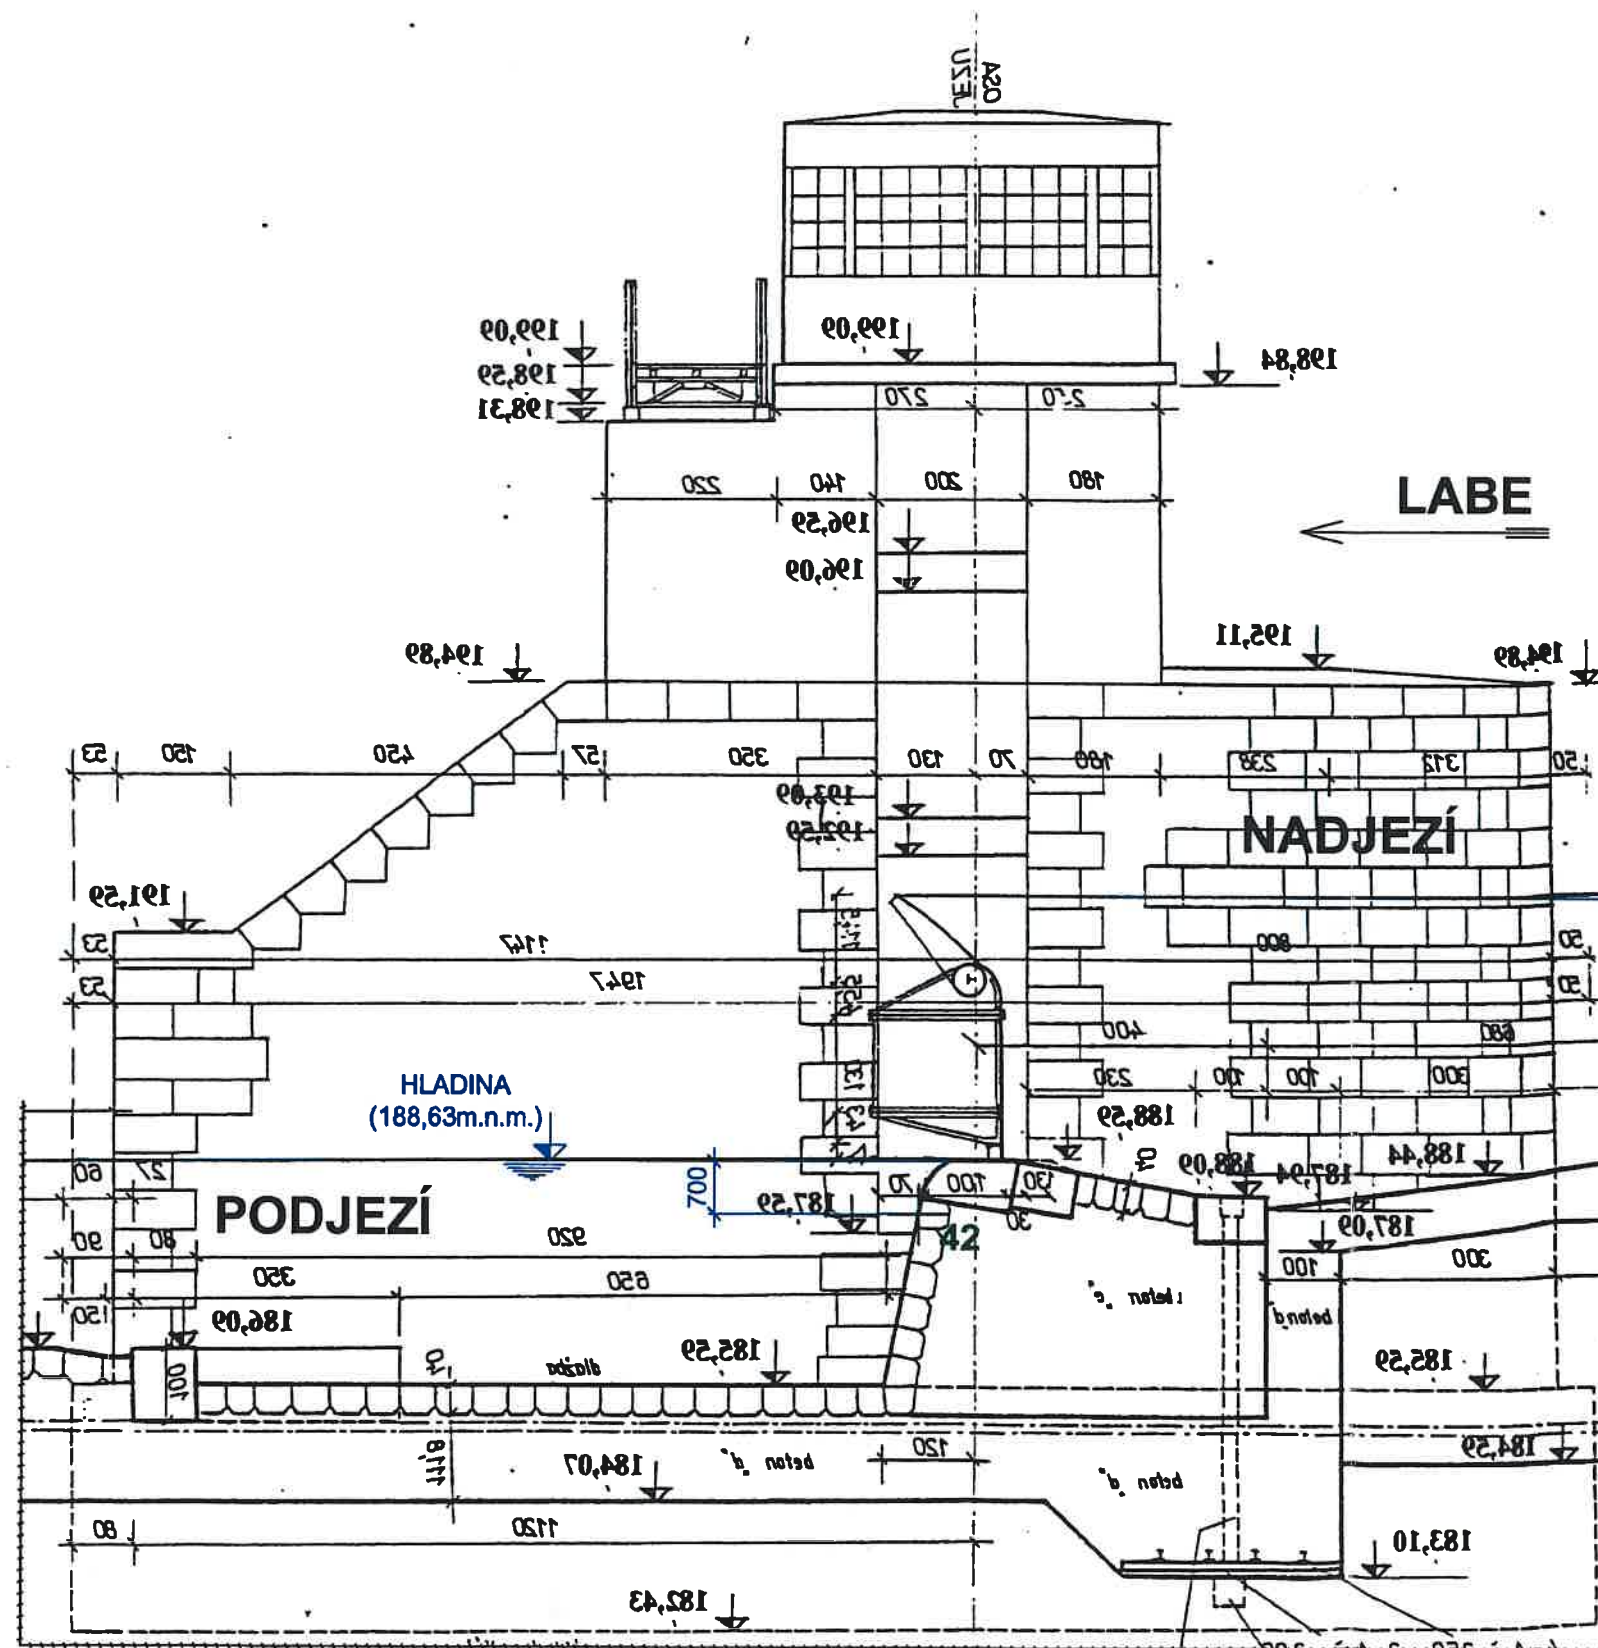
# VD KLAVARY - STŘEDNÍ JEZOVÉ POLE PODÉLNÝ ŘEZ - POHLED NA PRAVÝ BŘEH

**Střední pole** (pot. *Urbánek*) – hradící oka, kapsy (pravá kapsa zasypaná ze 2/3) i práh jsou v pořádku. Zjištění č. 44 (z roku 2015) bylo opraveno. Byla nalezena zjištění č. 15, 42, 43 (z roku 2015) a nová zjištění č. 58 (vrt v pravém říčním pilíři), č. 57 (poškozená dilatační spára), č. 62 (díra ve spárování levého říčního pilíře).
